## Obnova vnitřních prostor a dvora měšťanského domu čp. 6 v Sobotce

*Klára Švábová*

V roce 2018 započaly práce na obnově nemovité kulturní památky domu čp. 6 v městské památkové zóně Sobotka opravou západní a jižní fasády. Roku 2019 pokračovaly práce na dvorní fasádě, poté se přesunuly do interiéru, kde pokračovaly i v roce 2020 a částečně také 2021. Ve stejném roce došlo rovněž k rekonstrukci dvora, zdíva oplocení a přilehlých kůlen, které nejsou kulturními památkami.

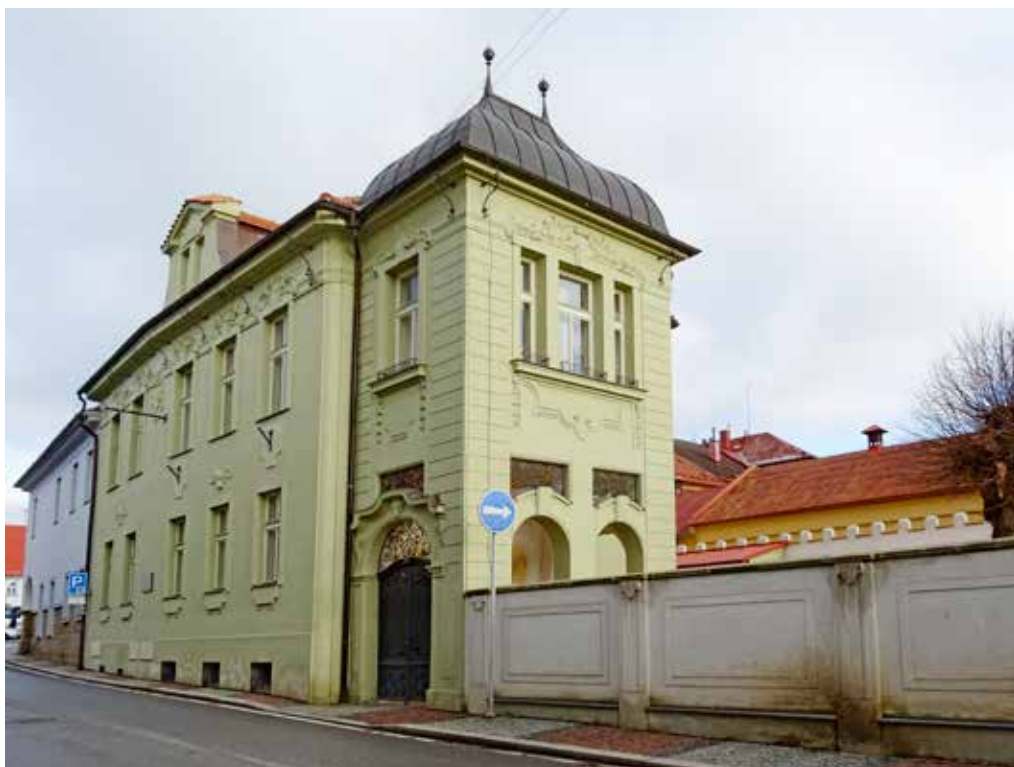
↑ Obr. 1. Sobotka, dům čp. 6 po obnově fasád, foto: autorka, 2021

Předmětem oprav fasád, které proběhly v letech 2018 a 2019, byla mladší eklektická část objektu. V rámci těchto oprav bylo provedeno odsolování zdiva, odstraněn hrubý omítkový nástřik ze sedmdesátých let 20. století a byly zpevněny a fixovány původní omítky. Obdobným způsobem bylo postupováno také při obnově a rekonstrukci ozdobných prvků fasády.

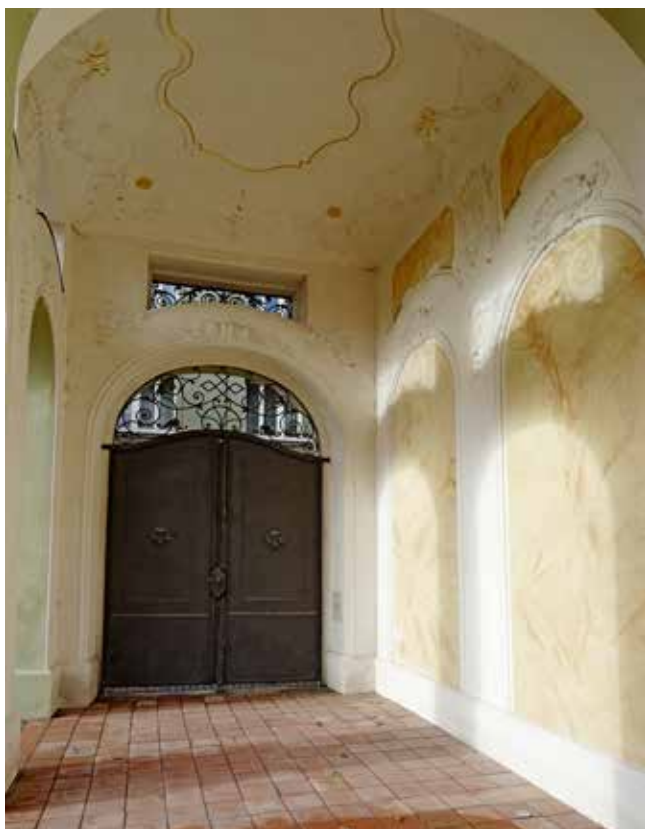
← Obr. 2. Sobotka, dům čp. 6, sala terrena po obnově, foto: autorka, 2021

Restaurováním prošel i v této oblasti zcela ojedinělý prostor saly terreny se štukovou secesní výzdobou a poli s iluzivním mramorováním. Součástí původního architektonického řešení byly i kovářské a zámečnické prvky krycích mříží sklepních okének, mříží v horních otvorech nad arkádami saly terreny, kovaná brána do saly terreny a zdobné

nosníky okapů. Všechny tyto kvalitně řemeslně zpracované, složité pojaté a velice zdobné prvky byly pečlivě restaurátorsky repasovány.

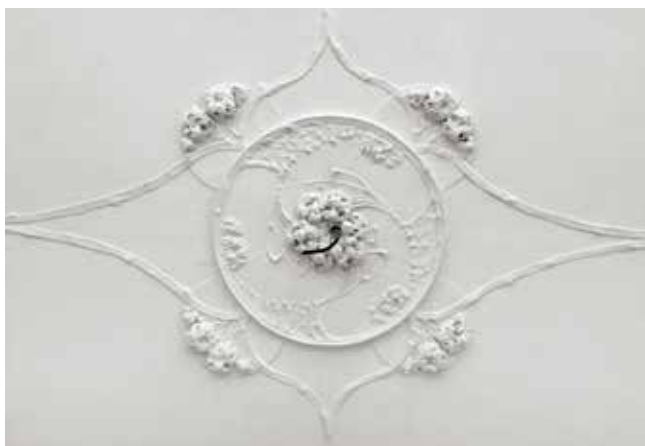
Obr. 3. Sobotka, dům čp. 6, detail štukové výzdoby stropu interiéru, foto: autorka, 2022

V interiéru byla zrekonstruována většina vnitřních prostor objektu kromě obchodních prostor a reprezentativního bytu ve 2. NP, ve kterém byly za novodobými podhledy nalezeny zachovalé bohatě zdobené štukové stropy a na stěnách pod novodobými nátěry hlazené sádrové omítky. Štukové stropy nyní procházejí restaurováním, zbylý prostor na svoji rekonstrukci ještě čeká.

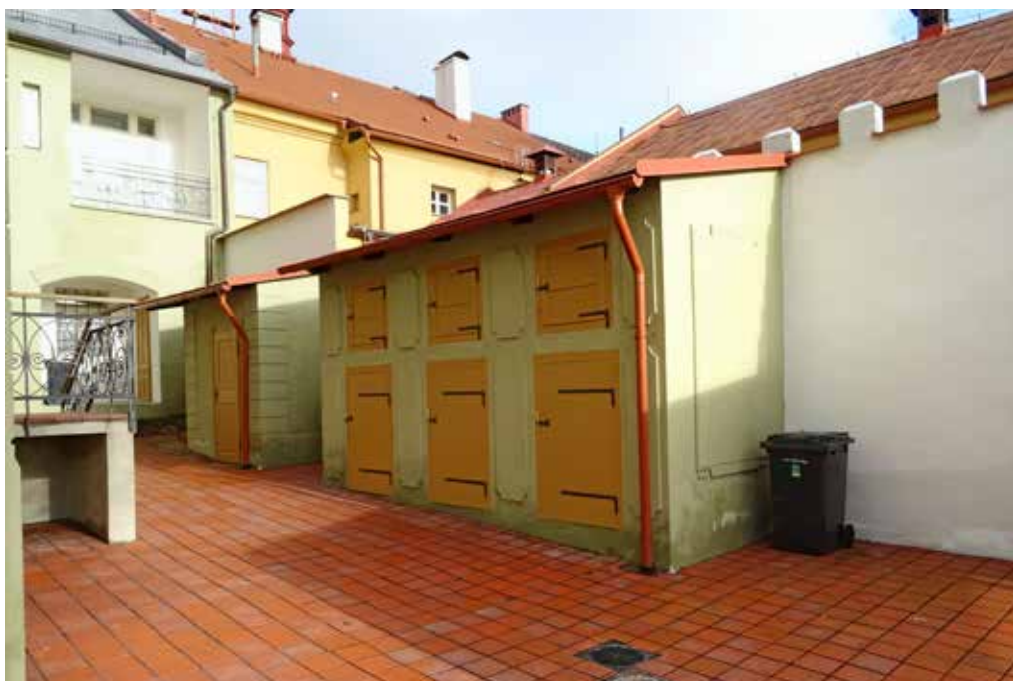
↑ Obr. 5. Sobotka, dům čp. 6, dvůr s původními zděnými kůlnami po obnově, foto: autorka, 2022

Podél zdi se dále nacházely drobné hospodářské stavby, zděné a dřevěné kůlny a chlívký, původní i novodobé, které byly v havarijním stavu a město Sobotka je zamýšlelo zbourat a na jejich místě vystavět nové, které by sloužily jako úložné prostory pro nově vzniklé byty. Nakonec se zástupce města podařilo přesvědčit o hodnotě těchto původních zděných kůlen, opatřených dekorativními prvky (omítková pole, profilované zakončení krokví při přesahu střechy atd.), které byly součástí jednotné koncepce dvora a spolupodílely se na vzhledu celého areálu. Tyto kůlny byly nakonec obnoveny dle původního řešení a barevnosti, se zopakováním veškerých výzdobných prvků.

Při rekonstrukci dvora byly nalezeny pozůstatky cihelné dlažby, prostor dvora byl proto vydlážděn novou cihelnou dlažbou ve stejném formátu v kombinaci s mlatem. Zábradlí schodišť bylo zpracováno kovářsky dle zachovaného zábradlí v lodžii ve 2. NP objektu.

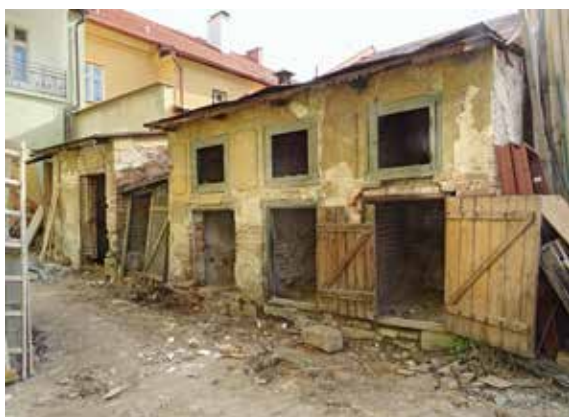
← Obr. 4. Sobotka, dům čp. 6, dvůr s původními zděnými kůlnami před obnovou, foto: autorka, 2021
