# Obnova vnějšího pláště kostela sv. Václava ve Veliši

*Klára Švábová*

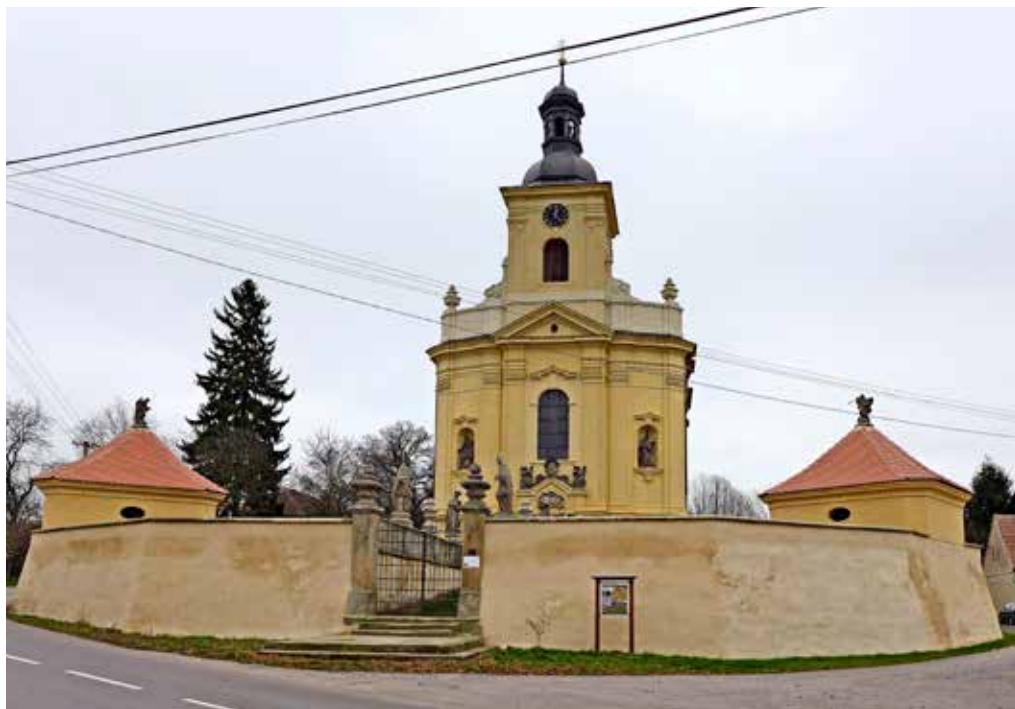
Obr. 1. Kostel sv. Václava po opravě průčelí, kaplí a ohradní zdi, foto: Petra Machová, 2014

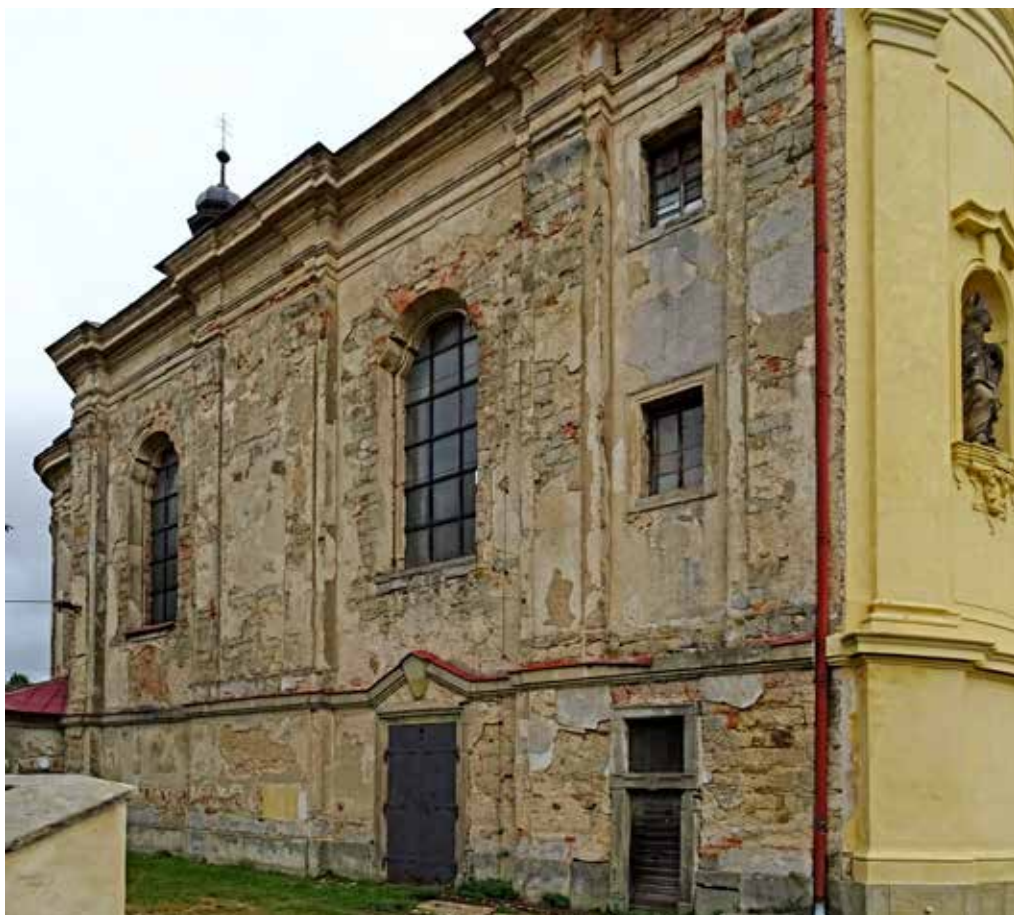
Obr. 2. Kostel sv. Václava, stav v roce 2016, foto: Klára Švábová

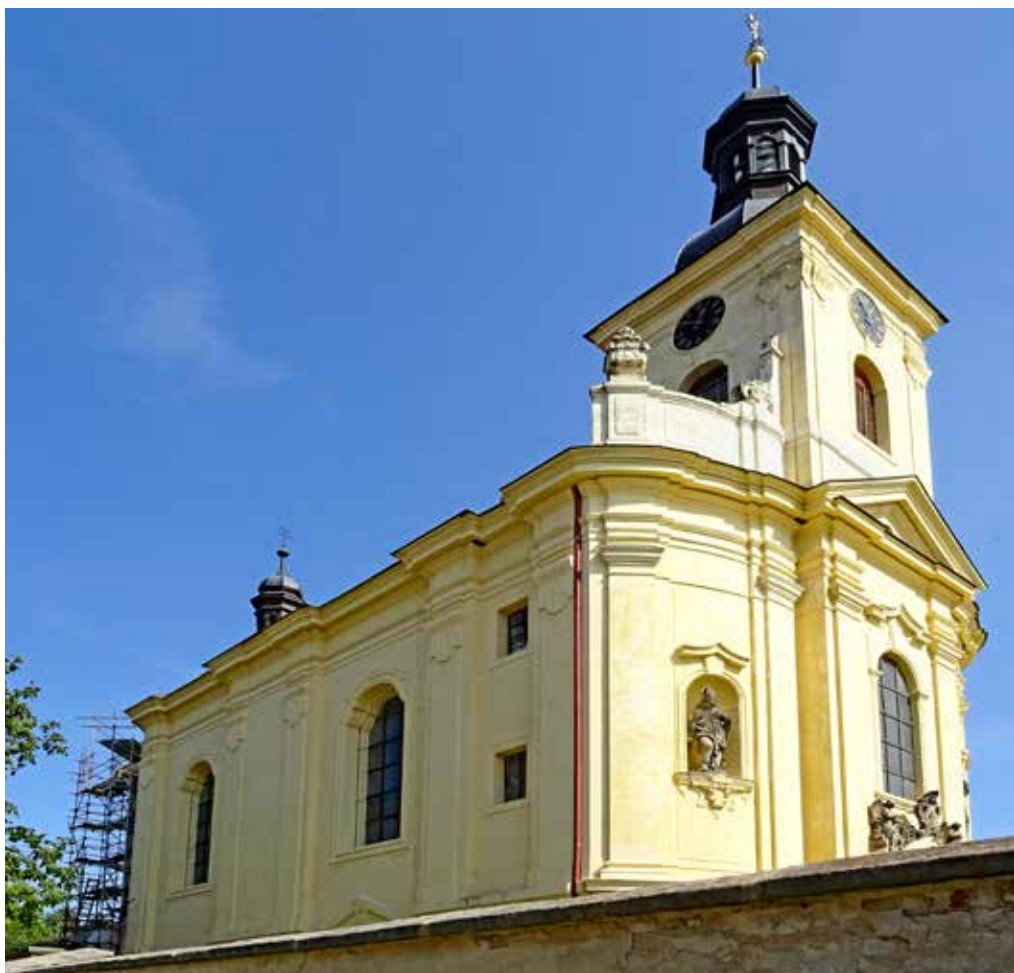
Obr. 3. Kostel sv. Václava po obnově, foto: Klára Šváblová, 2021
