## Restaurování kaple Panny Marie Lurdské v konkatedrále Nanebevzetí Panny Marie v Opavě

*Dalibor Halátek*

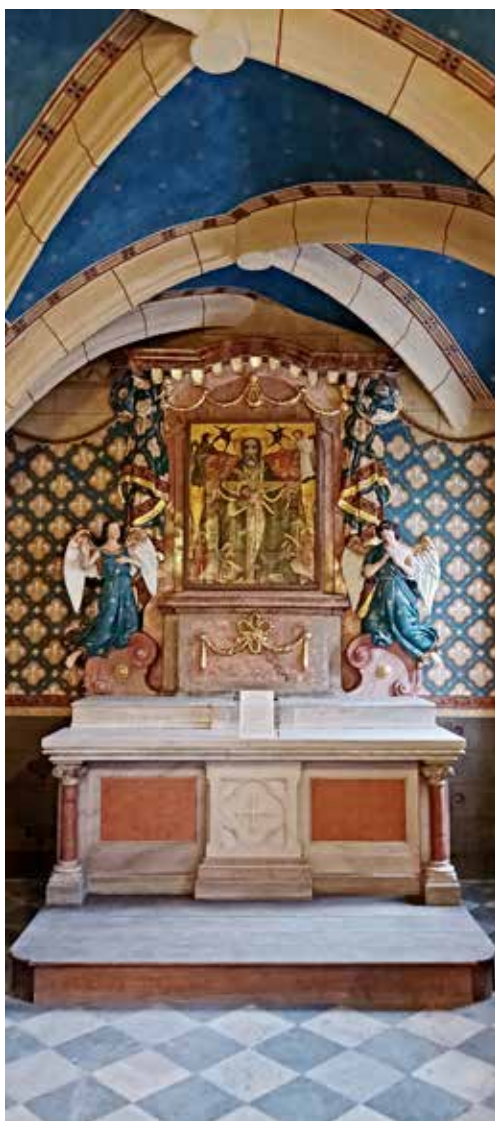
Obr. 1. Konkatedrála Nanebevzetí Panny Marie v Opavě, kaple Panny Marie Lurdské, severovýchodní část kaple po restaurování, foto: Dalibor Halátek, 2023

Restaurátorský zásah Filipa Menzela<sup>5</sup> spočíval v celoplošném odkryvu olejem realizované dekorativní výmalby, datované nalezeným vročením do roku 1888.<sup>6</sup> Malba byla odkryta v celém rozsahu dochování a díky zvolené technice je dnes prezentována takřka bez retuší v odhaleném stavu.

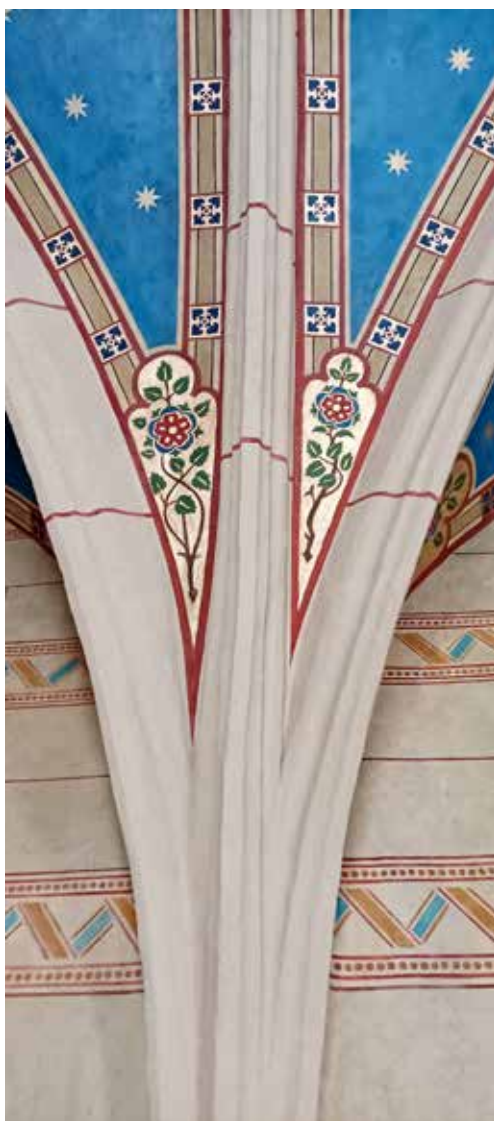
Obr. 2. Konkatedrála Nanebevzetí Panny Marie v Opavě, kaple Panny Marie Lurdské, detail klenby, foto: Dalibor Halátek, 2023

Plochy kleneb jsou pokryty sytě modrým podkladem s bronzovými osmicípými hvězdami. Jednotlivé výseče kleneb jsou po obvodu lemovány béžovými pruhy s červenými a černými linkami a čtvercovými políčky na bronzovém pozadí s čtveřicí lístků kolem červeného pole. Na klenebních náběžích jsou na bronzovém pozadí vymalovány zelené úponky s listy se stylizovanými růžemi. Béžové stěny člení pravidelné geometrické kvádrování provedené hnědou linkou, po dvou pásech vždy přerušené, celkem ve čtyřech horizontálních pásech linií se šablonovým motivem zmijovce mezi čtveřicemi červených linek. Na severní stěně je uprostřed umístěna rozeta s monogramem MS provedená bronzem. Takřka celá východní stěna je tvořená iluzivním modrým závěsem s kobercovým vzorem, který přechází ze štukových závěsů oltáře.<sup>7</sup> Dekor je tvořen kvadriloby se stříbrnou lilií na béžovém pozadí děleném liniemi s rohovými křížky. Okenní špalety zdobí stylizované lilie se středními poli, kde jsou v kvadrilobech
