## Obnovy a restaurování

### Konzervace zříceniny Karlova Hrádku u Purkarce

Václav Hájek

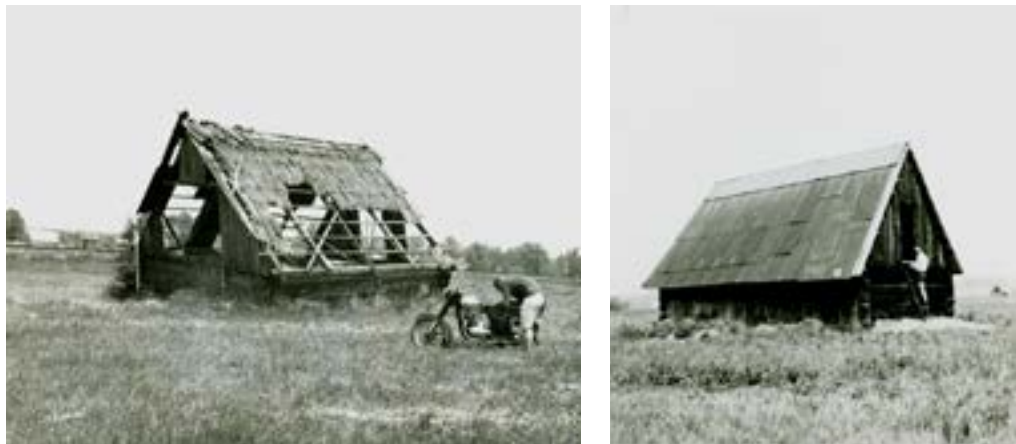
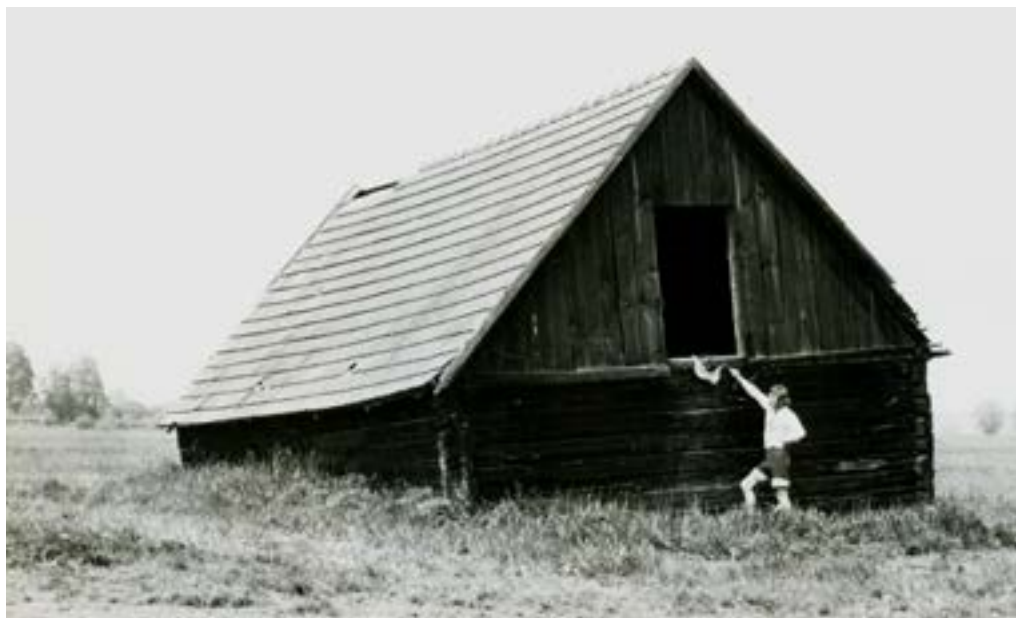
Obr. 12, 13 a 14. Třeboň, Mokrý luka za městem, seníky č. 50, 12 a 22, v průběhu dokumentace zachycen památkář Bohuslav Mičán, zdroj: NPÚ, ÚOP v Českých Budějovicích, foto: Aleš Krejčů, 1975

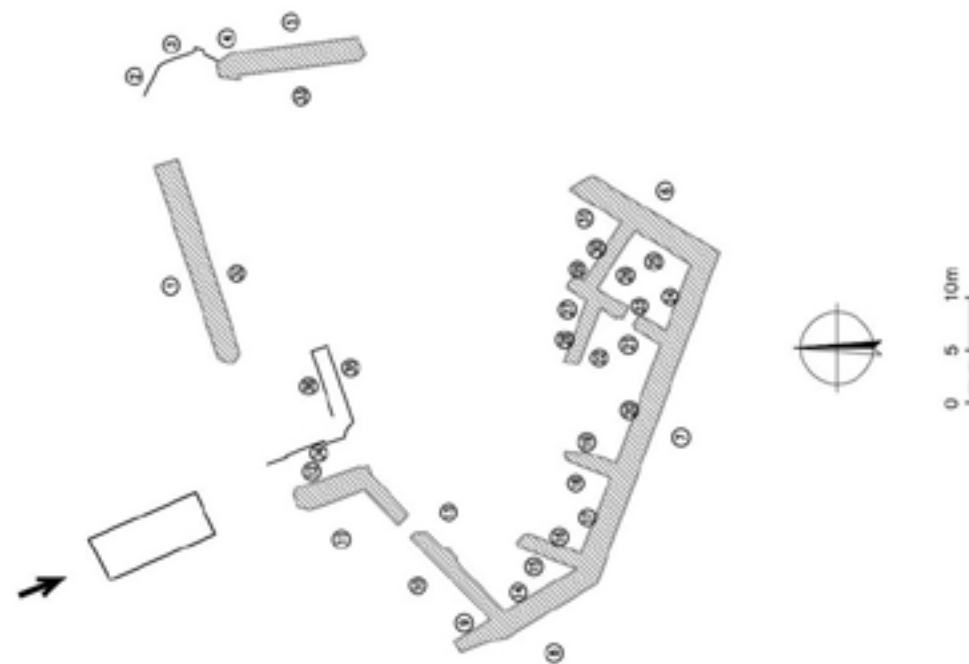
Obr. 1. Karlův Hrádek u Purkarce, pracovní schéma s označením jednotlivých úseků zdiva, stav v říjnu 2018, zdroj: Ateliér Heritas, s. r. o.

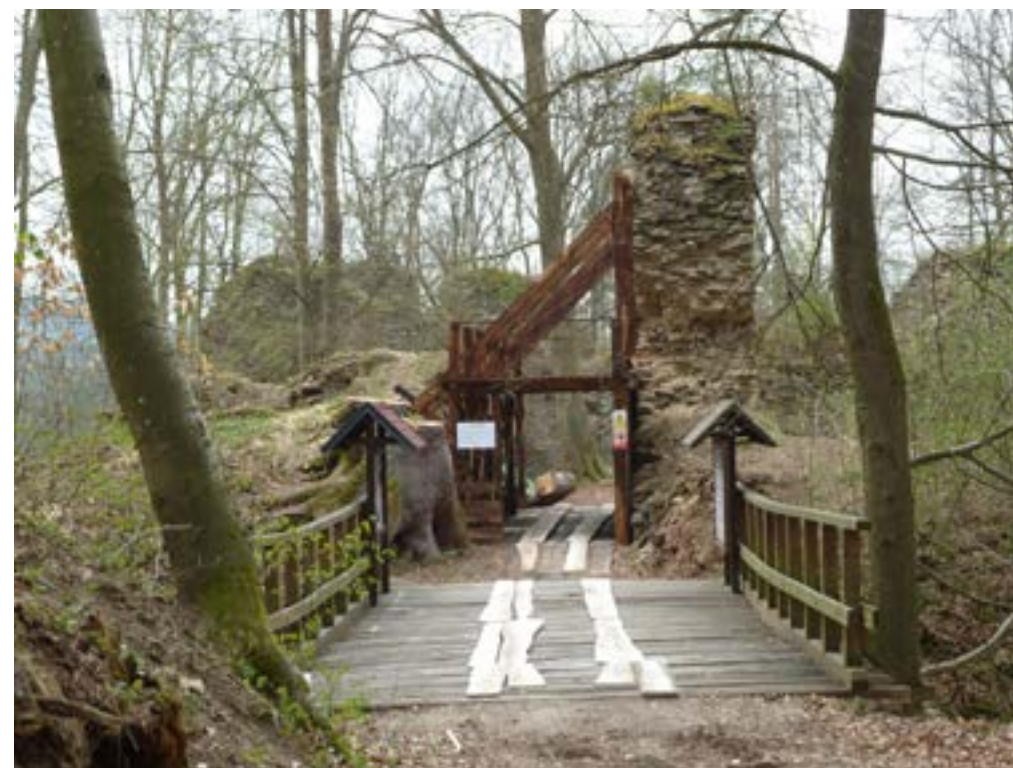
Obr. 2. Karlův Hrádek u Purkarce, provizorní zajištění havarijního stavu zdiva v místě vstupní brány, pohled od severu, foto: autor, 2019

V souladu s výše naznačenými principy byla 20. prosince 2018 předložena nová projektová dokumentace, která reflektuje veškeré v současnosti uznávané zásady a postupy v péči o hradní zříceniny.<sup>3</sup> Následně bylo 16. ledna 2019 vydáno příslušné závazné stanovisko. Ještě před koncem roku 2018 se v rámci samostatného řízení podařilo realizovat neinvazivní zajištění havarijního stavu zdiva v místě vstupní brány pomocí provizorní dřevěné konstrukce. První etapa prací, zahájená v dubnu 2019, probíhala na dvou na sobě nezávislých úsecích zdiva areálu (8, 9, 14, 31 a 6a) a dokončena byla v červenci téhož roku. Konzervační práce a statické zajištění zříceniny uspokojivě pokračovaly v jednotně nastaveném materiálovém i řemeslném standardu a za použití zvolených technologických postupů taktéž ve stavební sezóně roku 2020 (druhá etapa – úseky zdiva 2, 3, 4, 26 a 30) a 2021 (třetí etapa – úseky zdiva 22, 27, 28, 29, 25 a 6b). V rámci třetí etapy došlo zároveň k operativní změně návrhu zajištění převisu (dochované části okenního záklenku) v úseku zdiva 29 (respektive 27), s ohledem na aktuální stav a hrozící další

destrukci. V tomto smyslu byla tato partie – oproti původně zamýšlenému zajištění prostřednictvím ocelové kotvy či spony – stabilizována podezdívkou, která svým průběhem sleduje prokazatelně zaniklý stav. Rozsah doplňovaného zdiva byl však redukován na staticky nezbytné minimum a v kontextu navazujících konstrukcí působí jako zcela přirozený stupeň samovolné destrukce. V roce 2021 byla zároveň osazena nová konstrukce přístupové lávky. Na rok 2022 je (v rámci čtvrté etapy prací) předběžně naplánována konzervace a stabilizace dalších sedmi vybraných úseků zdiva.

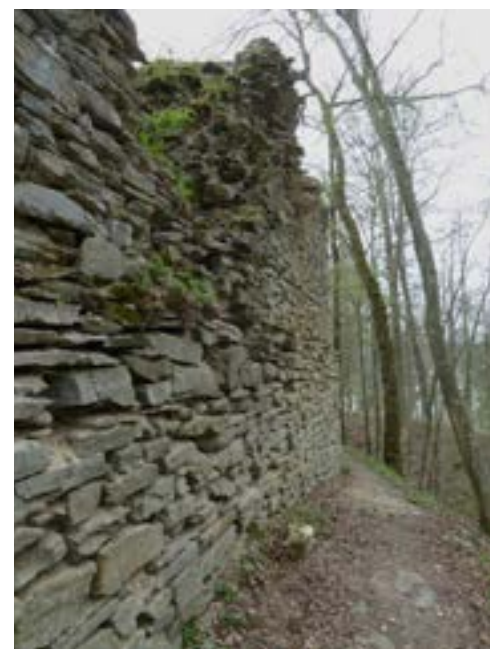
Obr. 3. Karlův Hrádek u Purkarce, úsek stěny č. 6a, 31, stav před zahájením konzervačních a zajišťovacích prací (I. etapa), foto: autor, 2019

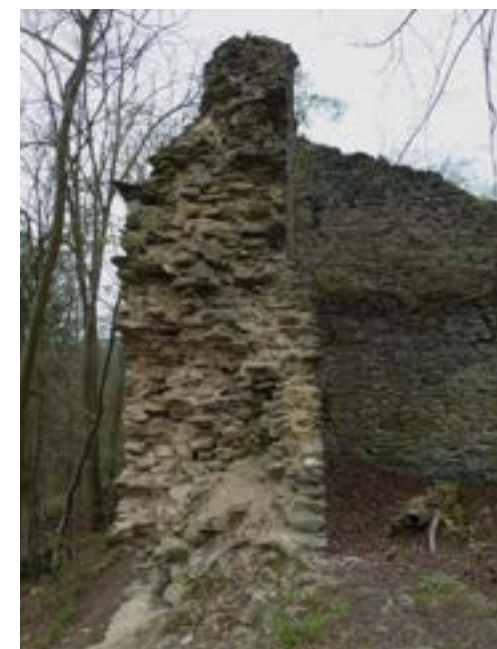
Obr. 4. Karlův Hrádek u Purkarce, úsek stěny č. 8, 9, stav před zahájením konzervačních a zajišťovacích prací (I. etapa), foto: autor, 2019

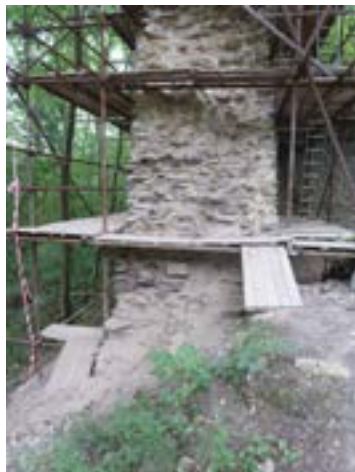
Obr. 5. Karlův Hrádek u Purkarce, úsek stěny č. 8, 9, stav po dokončení konzervačních a zajišťovacích prací (I. etapa), foto: autor, 2019

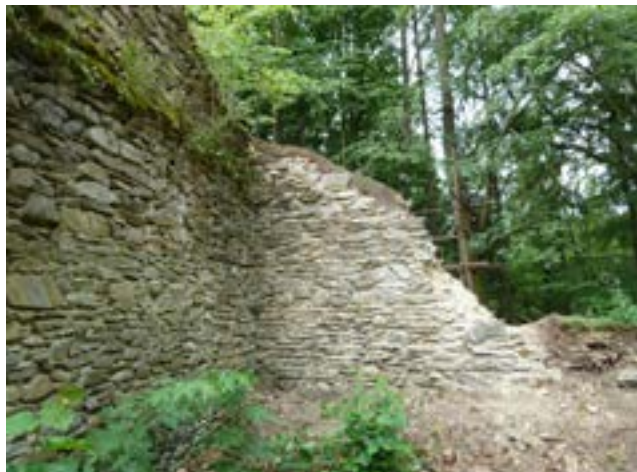
Obr. 6. Karlův Hrádek u Purkarce, úsek stěny č. 6a, 31, stav po dokončení konzervačních a zajišťovacích prací (I. etapa), foto: autor, 2019

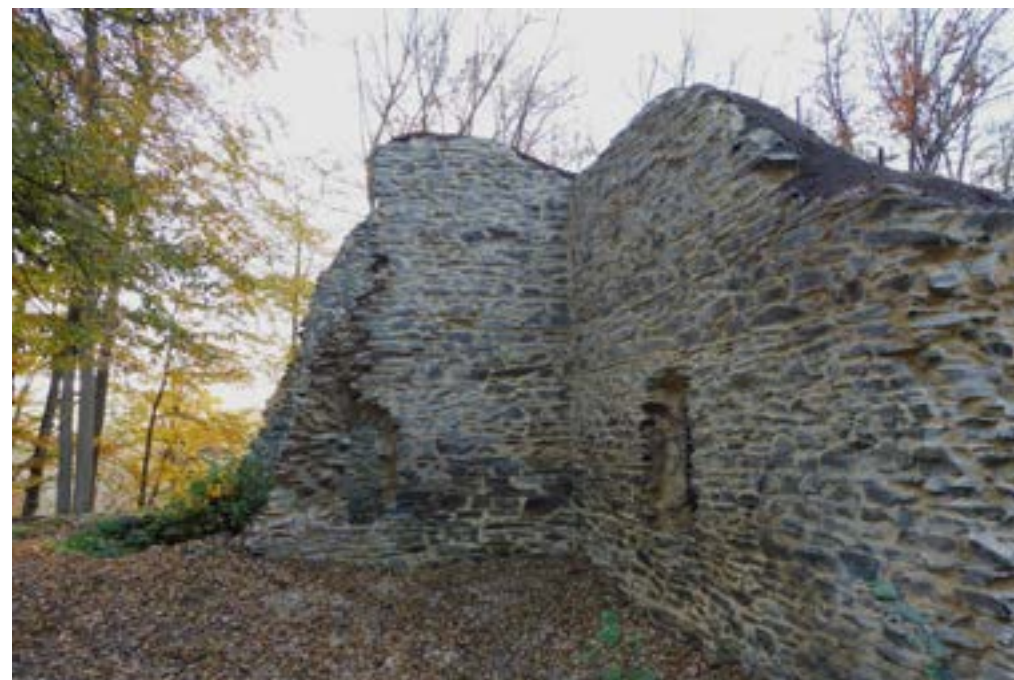
Obr. 7. Karlův Hrádek u Purkarce, úsek stěny č. 27, 28, stav po dokončení konzervačních a zajišťovacích prací a zajištění převisu pozůstatku okenního záklenku (III. etapa), foto: autor, 2021

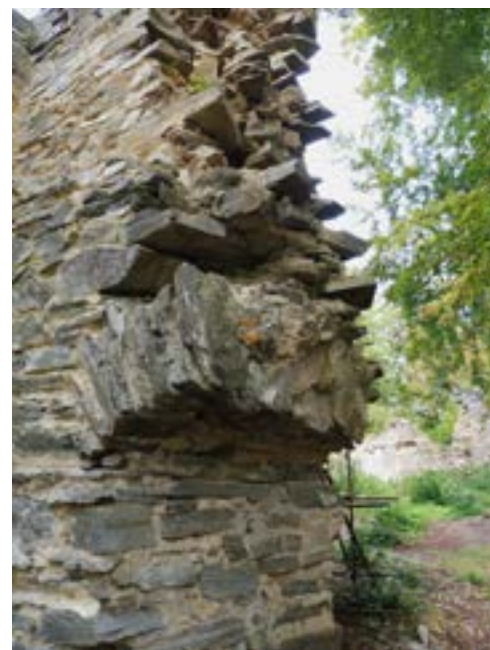
Obr. 8. Karlův Hrádek u Purkarce, úsek stěny č. 27 (resp. 29), stav před zahájením konzervačních a zajišťovacích prací a zajištěním převisu pozůstatku okenního záklenku (III. etapa), foto: autor, 2021

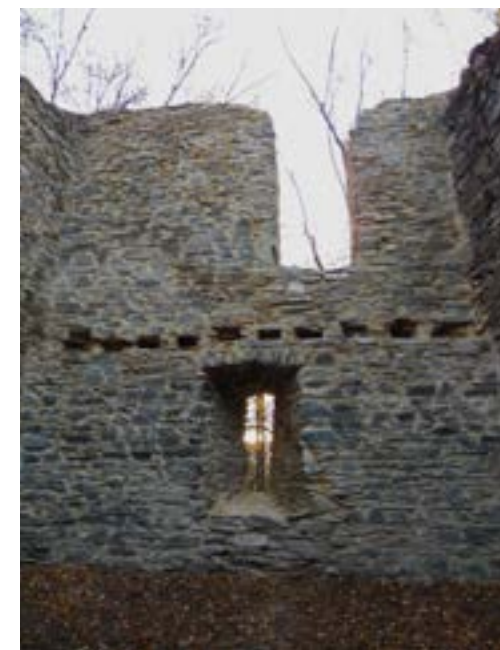
Obr. 9. Karlův Hrádek u Purkarce, úsek stěny č. 25, stav po dokončení konzervačních a zajišťovacích prací (III. etapa), foto: autor, 2021

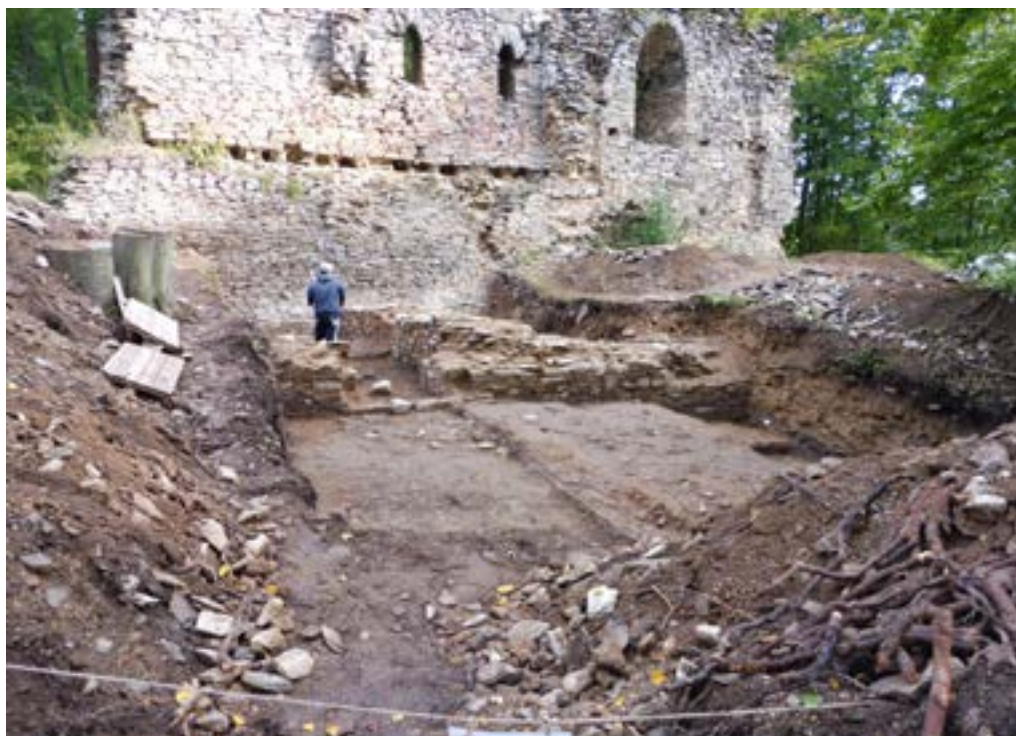
Obr. 10. Karlův Hrádek u Purkarce, archeologický výzkum, foto: autor, 2021

Postupující celková konzervace hradního areálu je doprovázena průběžným archeologickým výzkumem, který nejen samotné archeology neustále překvapuje novými zjištěními o lokálním osídlení, dějinách hradu i způsobu života v dobách jeho funkčního užívání. Archeologický výzkum, prováděný Archeologickým ústavem Filozofické fakulty Jihočeské univerzity v Českých Budějovicích pod vedením prof. Rudolfa Krajíce, významným způsobem posunuje úroveň poznání této lokality. Současné výzkumné archeologické práce zásadním způsobem aktualizují dosavadní poznání o dějinách hradu. Nové interpretace doposud nepředpokládaných zjištění mohou vést k závěrům, jejichž publikaci očekáváme s netrpělivým nadšením.

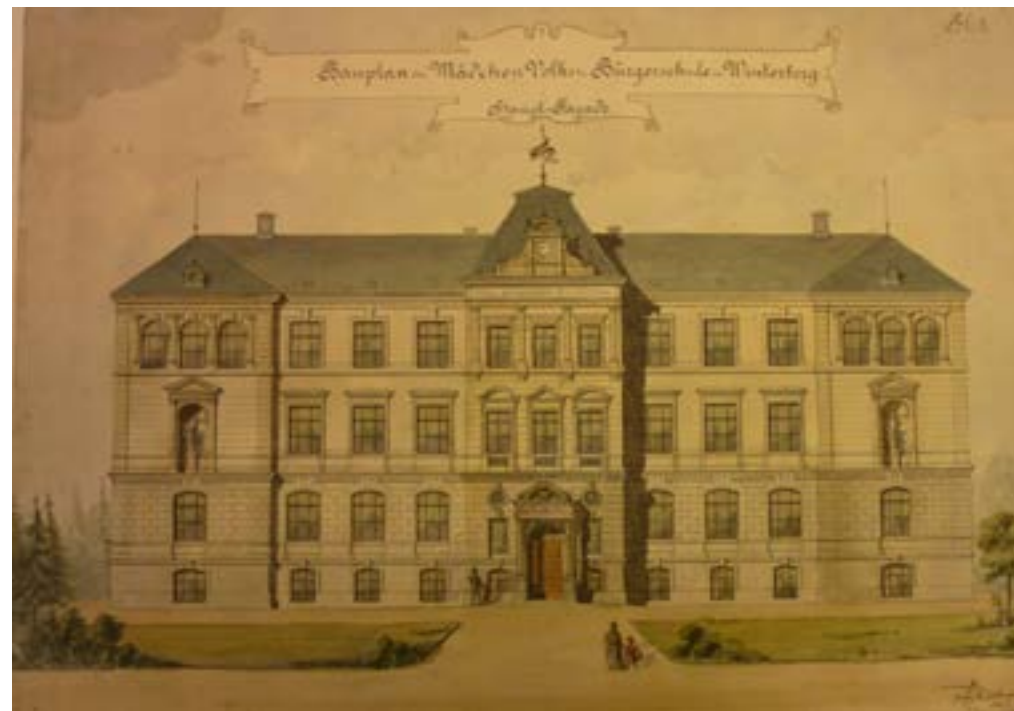
↑ Obr. 1. Vimperk, měšťanská dívčí škola, plán uliční fasády, Victor Schwerdtner, 1897, zdroj: SOKA Prachatice, Archiv města Vimperk, Dívčí měšťanská škola, školní kronika 1896–1915, příloha

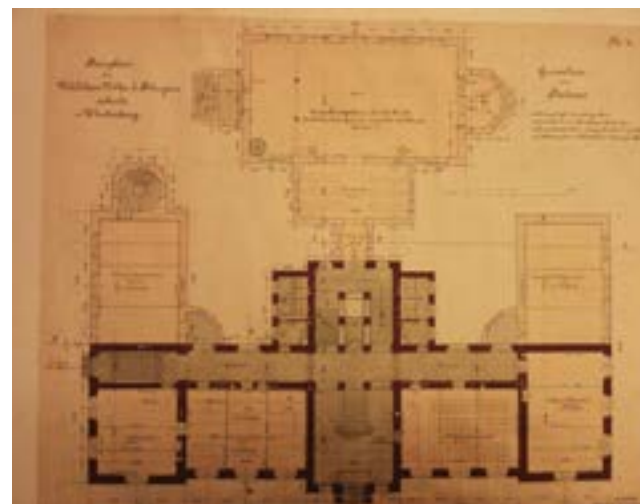
← Obr. 2. Vimperk, měšťanská dívčí škola, půdorys přízemí, Victor Schwerdtner, 1897, zdroj: SOKA Prachatice, Archiv města Vimperk, Dívčí měšťanská škola, školní kronika 1896–1915, příloha
