## Obnova historické budovy školy ve Vimperku

Petr Kotrba

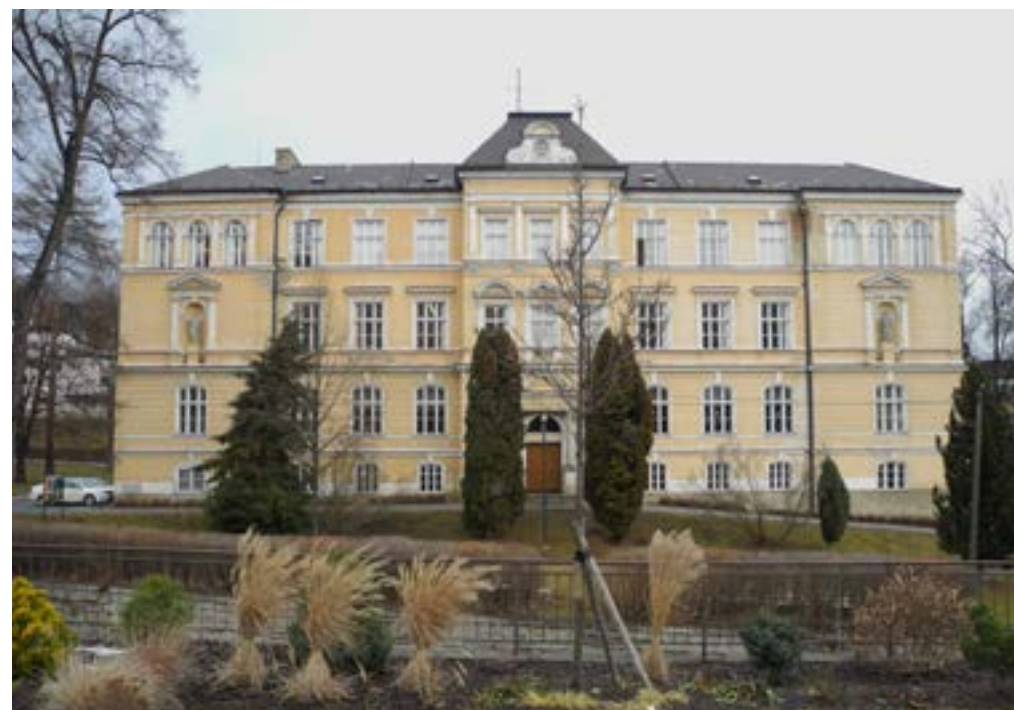
↑ Obr. 4. Vimperk, Pražská čp. 167, základní škola, uliční fasáda na počátku obnovy, foto: autor, 2017

Budova školy ve Vimperku byla postavena pro školské potřeby a k tomuto účelu slouží doposud. Město Vimperk, vlastník objektu, před několika lety zahájilo jeho postupnou rekonstrukci, která spočívala zejména ve výměně oken (2008–2016) a obnově střešního pláště a fasády (2017–2018). Došlo rovněž k obnově omítek v interiéru (2016–2018), kde se na chodbách a schodištích dochovaly fragmenty původní zdobné výmalby s geometrickými a rostlinnými motivy. Ta byla s ohledem na náročný provoz objektu plně restaurována jen v části prostorů, například na stropě vstupní haly. K financování projektu regenerace objektu město kromě vlastních zdrojů využilo i dotace z externích veřejných zdrojů (Ministerstva kultury ČR a Jihočeského kraje).

Obnova střešního pláště proběhla standardním způsobem, zahrnujícím zachování původní konstrukce krovu, její tesařskou opravu, chemickou sanaci a nahrazení stávajících dožilých azbestocementových šablon vláknocementovými českými šablonami v grafitovém odstínu. Rovněž obnova fasády byla realizována metodicky nijak nevybočujícím postupem, koncentrovala se na odstranění nesoudržných vrstev a jejich nahrazení novou vápennou omítkou s hladkou štukovou povrchovou úpravou. Většina plastických prvků fasády (římsy, šambrány a podobně) byla zachována, případně doplněna či obnovena v profilaci shodné s původní. Koncept řešení barevnosti a tektonického členění fasády se opíral o výsledky průzkumu dochovaných vrstev fasádních nátěrů a jejich konfrontaci s dokumentací původního architektonického návrhu. S ohledem na velký rozsah plochy fasády, náročnou dostupnost pro běžnou údržbu i exponovanost nepříznivým povětrnostním vlivům byl aplikován tomuto odolnější silikátový fasádní nátěr, který je stejně jako vápno na minerální bázi. Ostatně doba vzniku stavby koresponduje s obdobím, kdy se silikátové nátěrové hmoty začaly aplikovat na stavby (silikát byl patentován roku 1878).

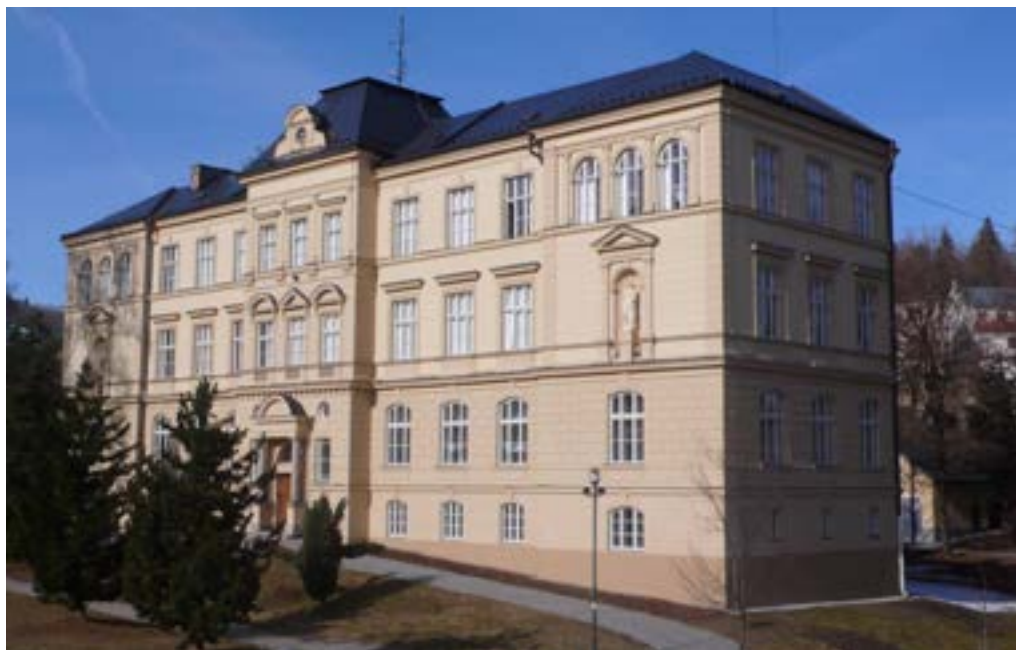
↑ Obr. 5. Vimperk, Pražská čp. 167, základní škola, uliční fasáda po obnově, foto: autor, 2019

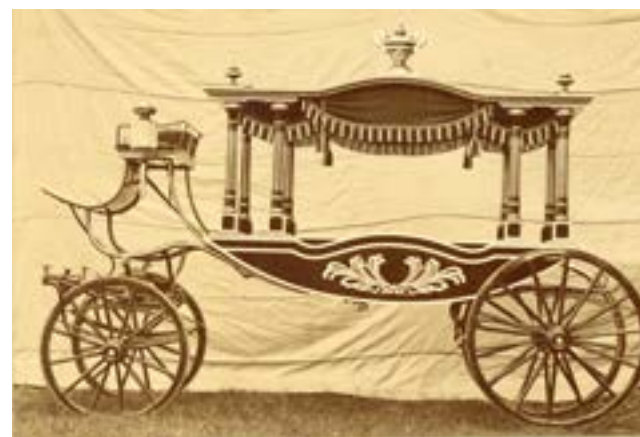
Obr. 1. Fotografie pohřebního kočáru zaslaná ve firemní nabídce plzeňské firmy Václava Brožíka židovské obci v Berouně, nedatováno, zdroj: NTM, Archiv pro dějiny průmyslu, obchodu a technické práce, rkp. Zdenka Chyliková, Václav Brožík a synové v Plzni
