## Pohřební kočár na židovském hřbitově v Jindřichově Hradci

Blanka Rozkošná

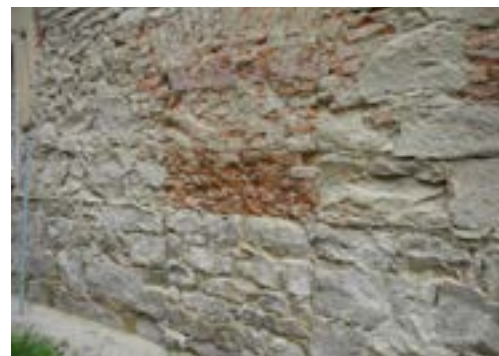
← Obr. 6. Vimperk, Pražská čp. 167, základní škola, detail zazděného dveřního otvoru a původní živěné izolace, foto: autor, 2017

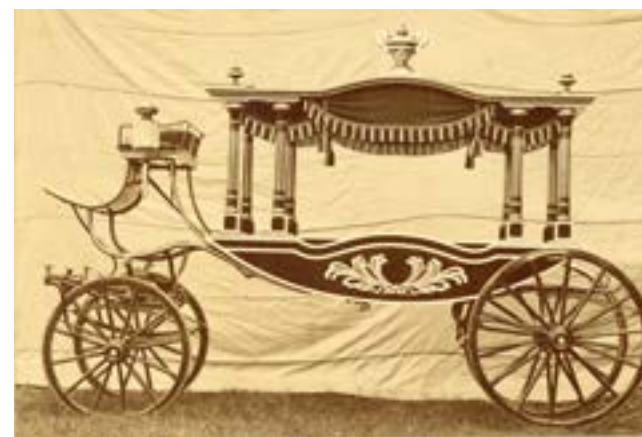
Obr. 1. Fotografie pohřebního kočáru zaslaná ve firemní nabídce plzeňské firmy Václava Brožíka židovské obci v Berouně, nedatováno, zdroj: NTM, Archiv pro dějiny průmyslu, obchodu a technické práce, rkp. Zdenka Chyliková, Václav Brožík a synové v Plzni

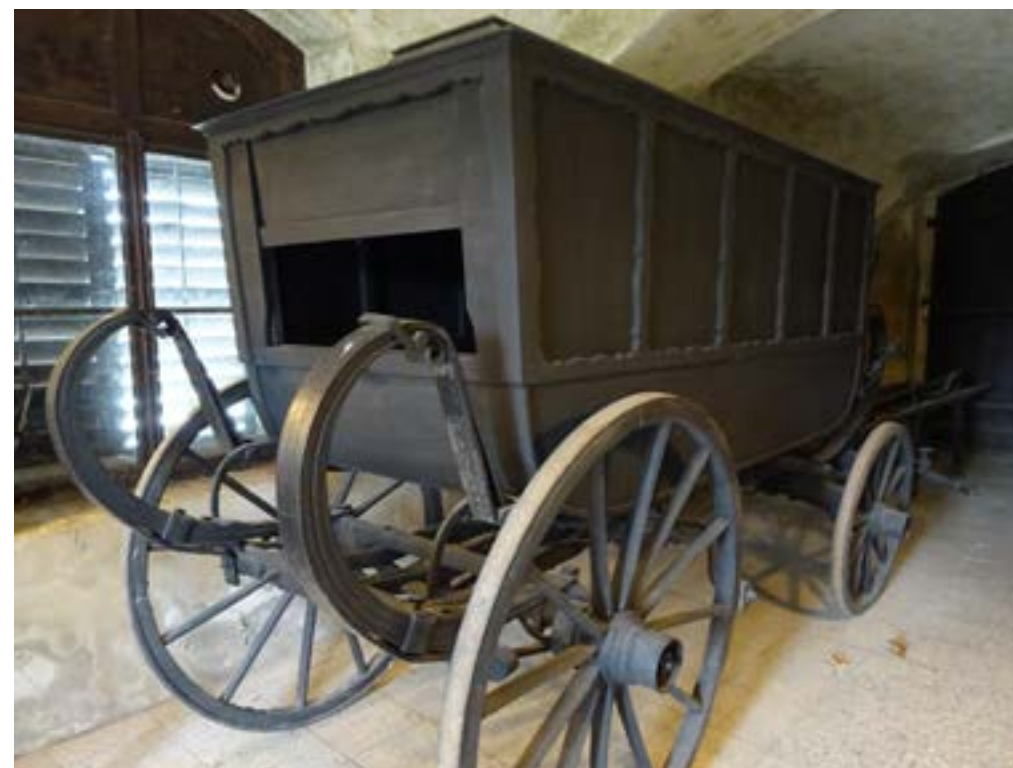
↑ Obr. 3. Heřmanův Městec, márnice židovského hřbitova, pohřební kočár původně užívaný v podkrkonošských Hořicích, foto: autorka, 2019

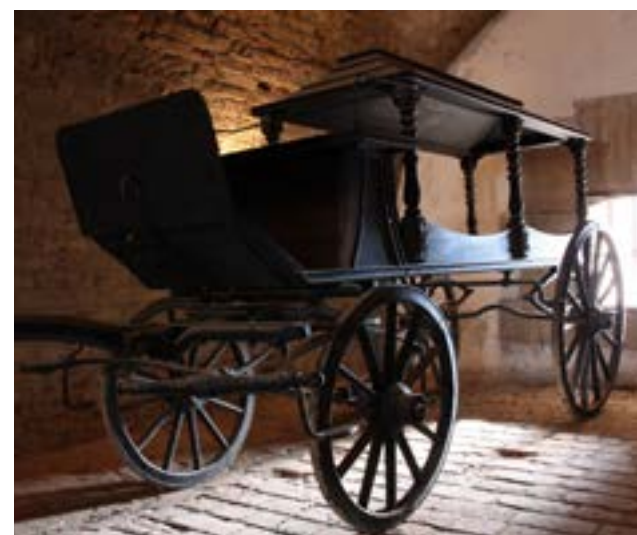
← Obr. 4. Památník Terezín, židovský kočár vystavený v expozici, foto: autorka, 2019

Další dva pohřební kočáry se nacházejí ve sbírkách Památníku Terezín. Jeden z nich původně patřil židovské obci v Bzenci, odkud pochází druhý, není známo. Pohřební kočáry byly za války z jednotlivých židovských obcí převáženy do terezínského ghetta, kde z nich byly odstraňovány zdobné prvky, a následně sloužily jako univerzální dopravní prostředek nejen pro převoz zemřelých, ale i pro dopravu starých a nemocných. Užívaly se též pro zavazadla a potraviny. Taženy bývaly lidmi.<sup>6</sup>

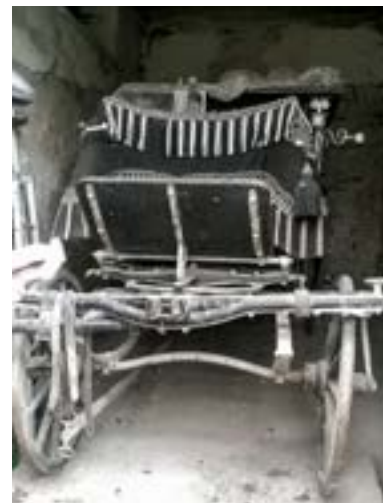
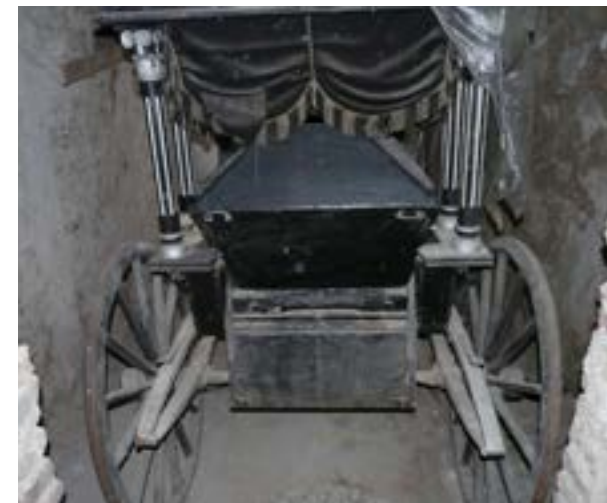
Spodek korby je oblý, elegantní svým eliptickým tvarem, rohové sloupky nesou hladkou rovnou střechu. Na každém rohu střechy byly původně umístěny čtyři čučky v podobě stylizovaných pochodní či věčných světél v rozetě s listovým dekorem. Boky korby zdobily vavřínové věnce se stuhou, esovité ornamenty se stáčenými listy akantu a znak (pohřebního bratrstva?) v zavíjené kartuši. Tyto zdobné detaily jsou vyřezávané z měkkého dřeva, opatřeny stříbrnou a černou polychromií. Dnes jsou na korbě dochovány jen fragmenty výzdoby, věnec je pouze na pravé straně korby, některé odlomené kusy jsou uloženy v korbě, část bude asi nenávratně ztracena. K doplňkům ještě náleží kovové esovité držáky na lucerny nad sedadlem kočího. Kočár je typem vozu konstruovaného na odděleném předním a zdaním podvozku. Přední podvozek je tvořen nápravou s mechanismem otočným kolem své osy s vychýlením přibližně 30 stupňů do obou stran. Přední kola jsou odpružena eliptickými listovými péry posazenými na osu kol, shora

Obr. 5. a 6. Jindřichův Hradec, přístavek obřadní síně, pohřební vůz, přední a zadní strana, foto: autorka, 2015

nasedá otočná náprava s připojenou korbou. K přednímu podvozku jsou připojeny váhy na připahání koní. Před korbou je umístěn nekrytý kozlík pro kočího. Na kozlíku je pevný plastický formovaný kryt s textilním potahem, ozdobnou drapérií a třapci. Tento poměrně celistvě dochovaný pokryv kozlíku je kónického tvaru na obdélném půdorysu s trojitě zaoblenými rohy evokujícími drapérii. Jeho tvar je tvořený kovovou kostrou vyztuženou papírovým kartonem. Pokryv je potažen černým sukem, doplněným dvouřadovým lemováním z široké černobílé porty s dlouhými třásněmi. Na vyztužených rozích jsou aplikovány pletence ze stáčených šňůrek s velkými černobílými třapci. Dochovány jsou pouze dva ze čtyř střapců. Potah je zaprášen a místy potrhán, kostra s kartonovou výztuží není výrazně poškozena.

Zadní kola mají eliptická listová péra, na která přímo dosedá zadní část korby. Kočár má na zadním kole špalíkové brzdy ovládané klikou u kozlíku, jejíž kovové táhlo je protaženo krytem kozlíku a vnitřkem korby kočáru.<sup>15</sup>

Kočár se kvůli restaurování převezl do ateliéru, kde restaurátoři demontovali textilní, kožené i dřevěné části, zbavili je nečistot a kovový podvozek rozložili na jednotlivé součásti, které stabilizovali proti korozi. Kožené součásti byly penetrovány.<sup>20</sup> Dřevěná kola stejně jako další dřevěné součásti kočáru (jeho dvojité dno, boky, rakev, osm sloupků zdobených kanelami a řezanými hlavicemi, střeška s vázou a dalšími dřevěnými ozdobami i ozdoby na bocích kabiny) byly silně napadeny dřevokazným hmyzem. Proto byly chemicky ošetřeny a petrifikovány. Chybějící části byly následně dořezány na základě analogie s dochovanými prvky. Závěrečným krokem bylo doplnění černého nátěru, stříbrnění a retuše.<sup>21</sup> Také textilní draperie a kozlík byly silně znečištěny, proti plísni byly ošetřeny v etylenoxidové komoře. Následovalo etapové čištění jednotlivých prvků a port v lázni, podložení trhlin a poškozených míst vlněným sukem, zpevnění a doplnění uvolněných port a rozet, zhotovení replik chybějících střapců, barvení nových prvků, přišití všech aplikací a zpětná montáž. Také lakované plátno kozlíku bylo očištěno a konzervováno.<sup>22</sup> Po skončení restaurátorských prací byl v červenci 2018 převezen pohřební

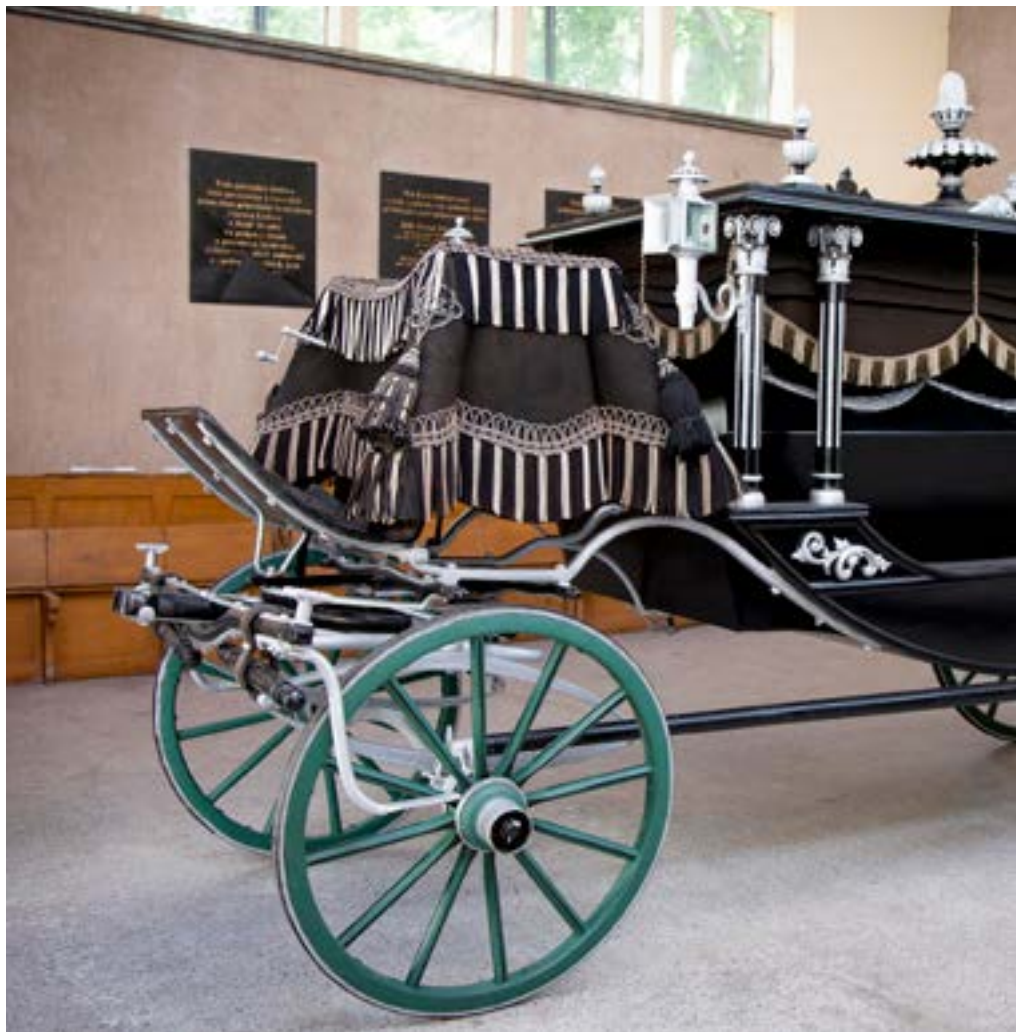
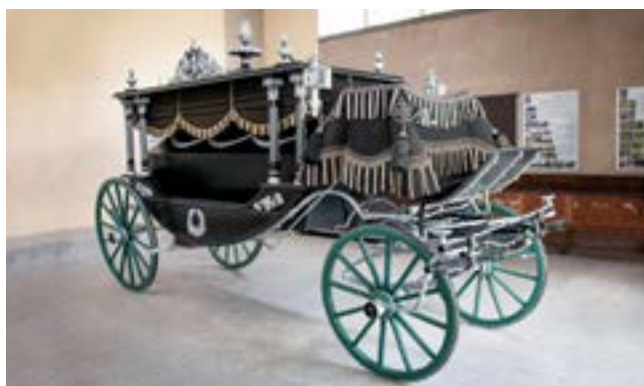
Obr. 7. a 8. Jindřichův Hradec, obřadní síň židovského hřbitova, pohřební vůz po restaurování, detail přední části a celý vůz zepředu, foto: Pavel Körner, 2019

kočár do obřadní síně v Jindřichově Hradci, závěrečná montáž proběhla v říjnu 2018. Následně byl kočár vystaven v poměrně velkých prostorách obřadní síně, kde se již delší dobu nachází stálá expozice věnovaná židovskému osídlení na Jindřichohradecku, zejména dochovaným hřbitovům.<sup>23</sup>

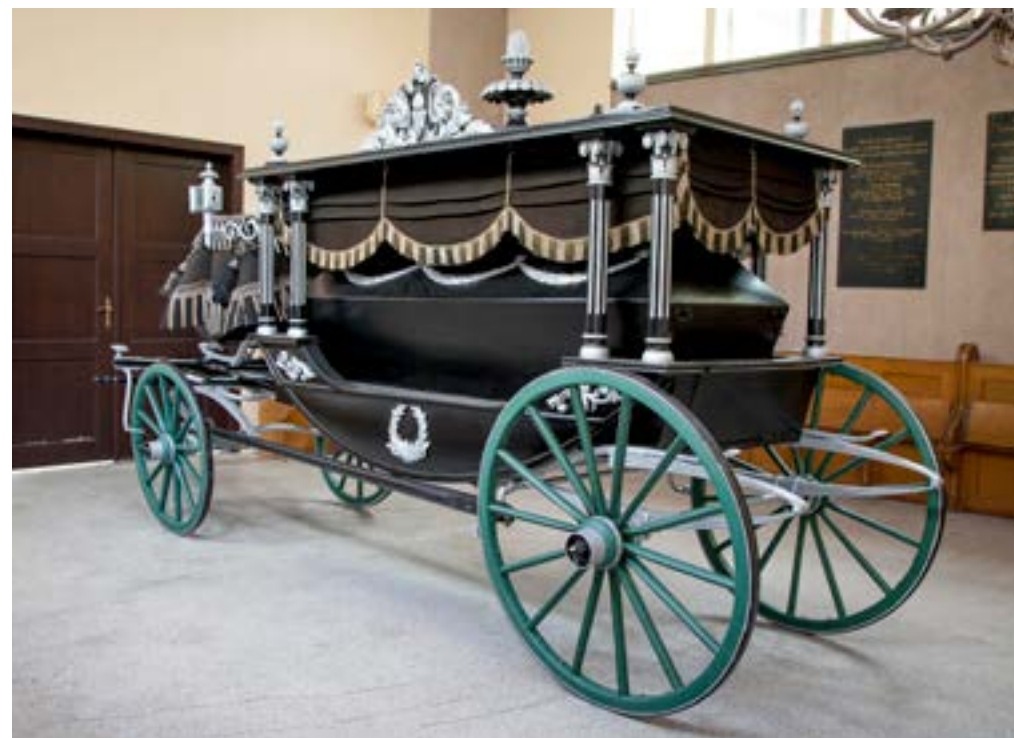
Obr. 9. Jindřichův Hradec, obřadní síň židovského hřbitova, pohřební vůz po restaurování zezadu, foto: Pavel Körner, 2019
