## Zprávy

### Z nejvýznamnějších oprav a restaurování na jihu Čech

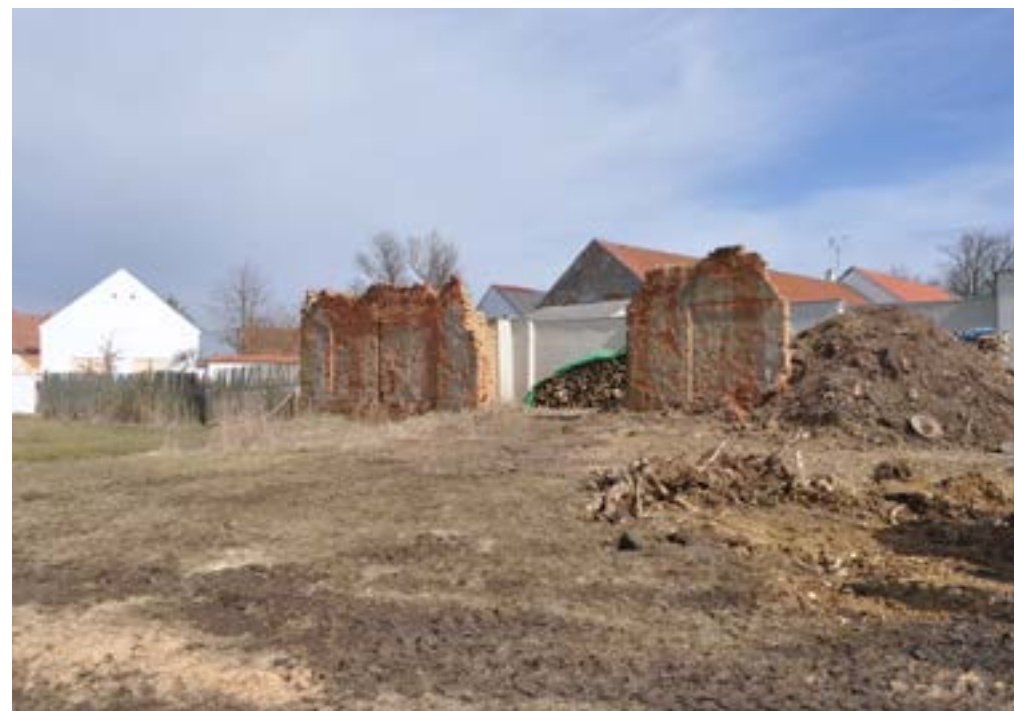
Obr. 1. Zálší, venkovská usedlost čp. 5, relikv stodoly, stav po vykácení náletových dřevin, foto: David Javorský, 2018

V uplynulých dvou letech byla realizována hmotová rekonstrukce stodoly, ze které zbyly po dramatickém vývoji ve druhé polovině 20. století pouze fragmenty obvodových stěn z pálených i nepálených cihel. Tyto původní zbytky byly v první fázi obnovy stabilizovány a zakomponovány do nového zdiva z pálených cihel. V loňském roce se podařilo dokončit hrubou stavbu včetně zastřešení krovovou konstrukcí tradiční typologie a položení pálené keramické krytiny v režné povrchové úpravě. Provedenými pracemi byl v nadprůměrné řemeslné kvalitě dovršen fyzický návrat chybějící hmoty areálu, čímž se naplňuje jeden ze základních principů památkové péče. Doplněná hmota bývalé stodoly přispívá výraznou měrou nejen k rehabilitaci daného statku, ale i urbanistické struktury celé památkové rezervace. Za příkladný lze označit přístup majitele objektu k dochovaným fragmentům obvodového zdiva, které se podařilo zakomponovat do nových konstrukcí.

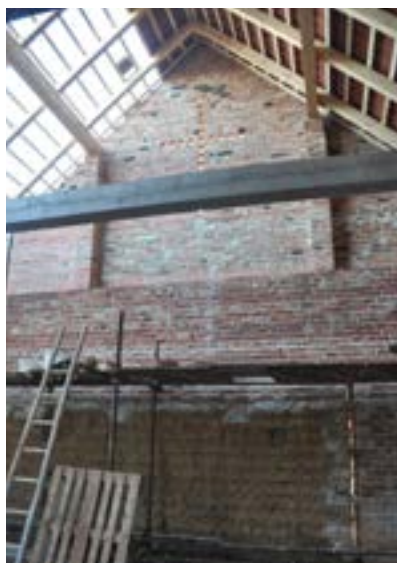
↑ Obr. 2. Zálší, venkovská usedlost čp. 5, stodola v průběhu rekonstrukce, foto: David Javorský, 2020

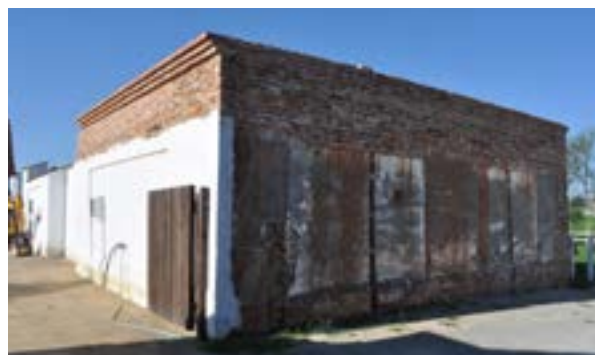
← Obr. 3. Zálší, venkovská usedlost čp. 5, rekonstrukce krovu a střešního pláště, foto: David Javorský, 2021

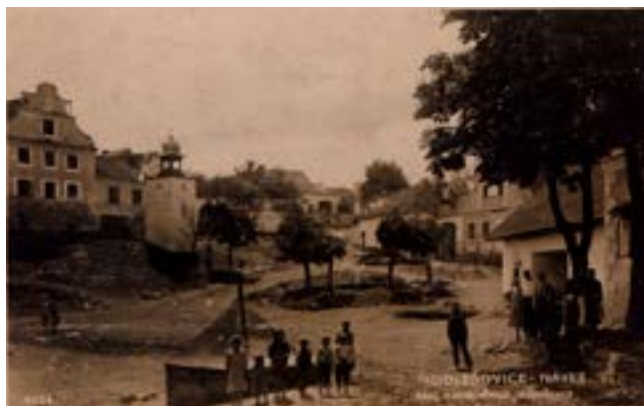
Obr. 4. Modlešovice, náves s jasně patrnou původní konturou štítu venkovské usedlosti čp. 15, pohlednice z roku 1917, soukromá sbírka

Předchozí majitel údržbě areálu nevěnoval dostatečnou pozornost, a tak se některé prvky a konstrukce dostaly erozí času na hranu havarijního stavu. Naštěstí noví majitelé objekt již třetím rokem postupně sanují a vracejí mu jeho původní podobu. V roce 2021 realizovali obnovu štítu obytného stavení směrem do návsi. Po konzultaci s interní odbornou komisí územního odborného pracoviště NPÚ se na základě dochované historické dokumentace přistoupilo k rehabilitaci regionálně neobvyklého architektonického konceptu. Rekonstruována byla jeho oblastně netypická forma nápadná zejména symetricky osazenými sloupky ve vrcholu štítu, které dřívější nevhodné zásahy odstranily. Vlastní obnova fasády byla jinak z pohledu památkové péče realizována metodicky obvyklým způsobem, sejmuty byly pouze nesoudržné vrstvy omítek, podklad začištěn, nové omítkové vrstvy byly zhotoveny na vápenné bázi, přičemž se kladl důraz na zčásti rekonstrukční obnovu profilace plastických zdobných štuků. Barevný koncept respektoval nálezovou situaci zjištěnou při operativním průzkumu. Výplně otvorů pak byly s ohledem na technicky nemožnou repasi původních prvků provedeny jako jejich materiálové, profilové a barevné repliky.

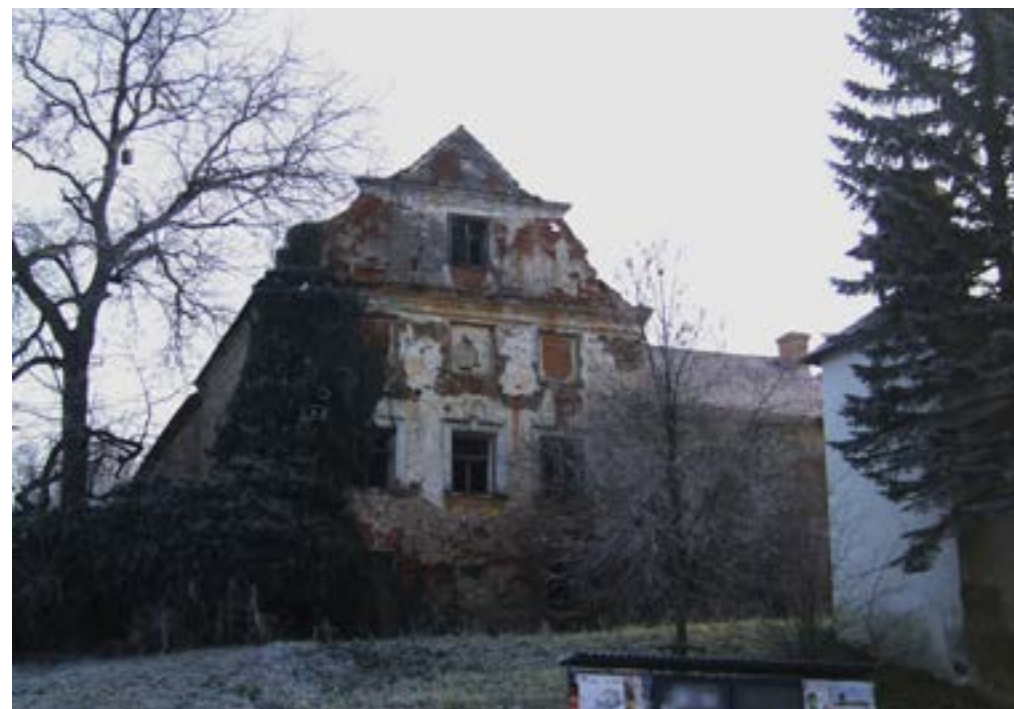
Obr. 5. Modlešovice, venkovská usedlost čp. 15, návesní fasáda, foto: Jana Štorková, 2013

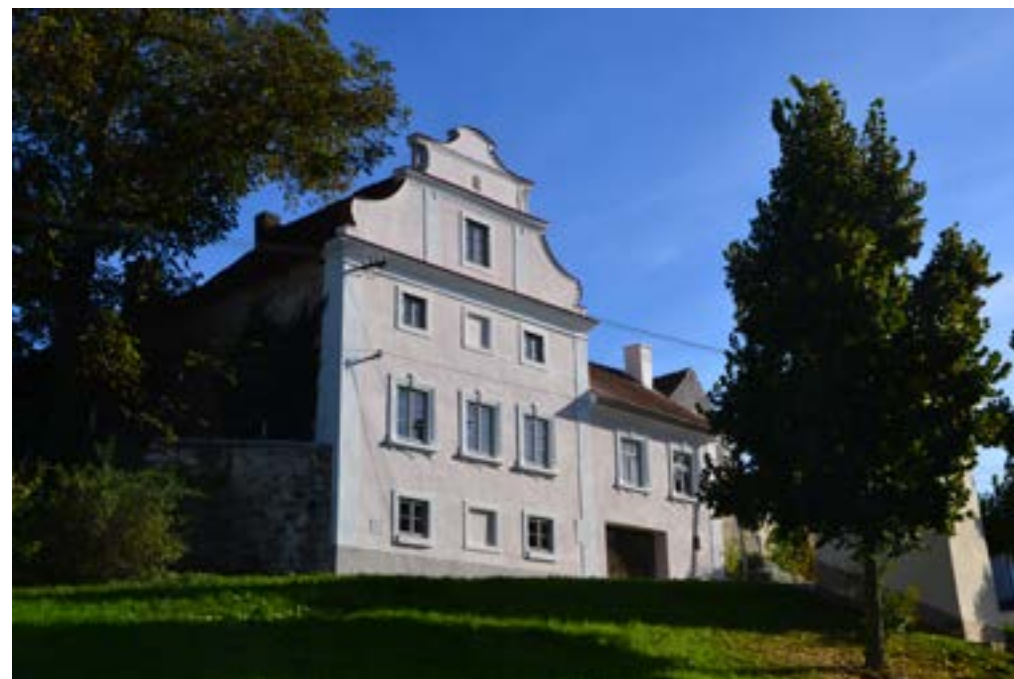
Obr. 6. Modlešovice, venkovská usedlost čp. 15, návesní fasáda, foto: Petr Kotrba, 2021

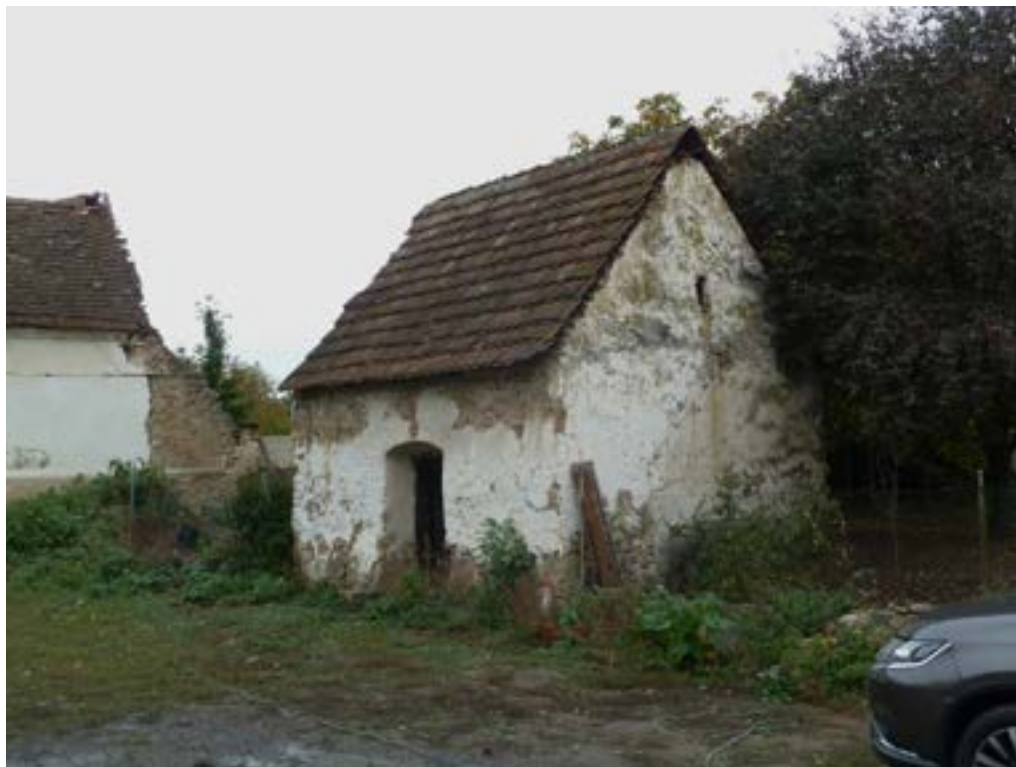
Obr. 7. Zbudov, venkovská usedlost čp. 25, špýchar, foto: Václav Hájek, 2019

Prioritou byla záchrana maximálního rozsahu původní hmoty a zachování autentického archaického výrazu objektu, a to za použití tradičních technologických postupů a materiálů. Cílem bylo mimo jiné prodloužení životnosti lokálně typické, i když jen málokdy dochované, lepenkové konstrukce střechy. Jednoetapová obnova zahrnovala tesařské práce na opravě krovu a trémového stropu, jimž předcházelo vypracování odborného dendrologického a mykologického posudku veškerých dřevěných konstrukcí, výměnu střešní krytiny včetně tradičního ukládání hřebenáčů a krajových tašek u štítů do malty, opravu vnějších i vnitřních omítek, provedení sjednocujícího vápenného nátěru a eliminaci vlivů zemní vlhkosti na obvodové zdivo. Statické zajištění místy značně nestabilní konstrukce obvodového zdiva se provádělo především ve štítových nárožích, která byla ve dvou výškových úrovních stažena ocelovými táhly. Jejich kotevní destičky byly zapuštěny pod omítku. Oprava lokálně chybějících či degradovaných a nesoudržných partií omítek, zejména venkovních, byla provedena tradiční vápennou vrstvou hrubě strhávanou dřevem. Použito bylo dostatečně odleželé vápno. Povrch takto opravené fasády byl finálně opatřen sjednocujícím vápenným nátěrem v odstínu lomené bílé, lehce pigmentované do nádechu hlinitopísčité barvy. Pro eliminaci nežádoucího působení zemní vlhkosti byla navržena zemní drenáž. Zároveň byl po obvodu objektu doplněn přirozeně archaicky působící okapový chodníček z místního kamene.

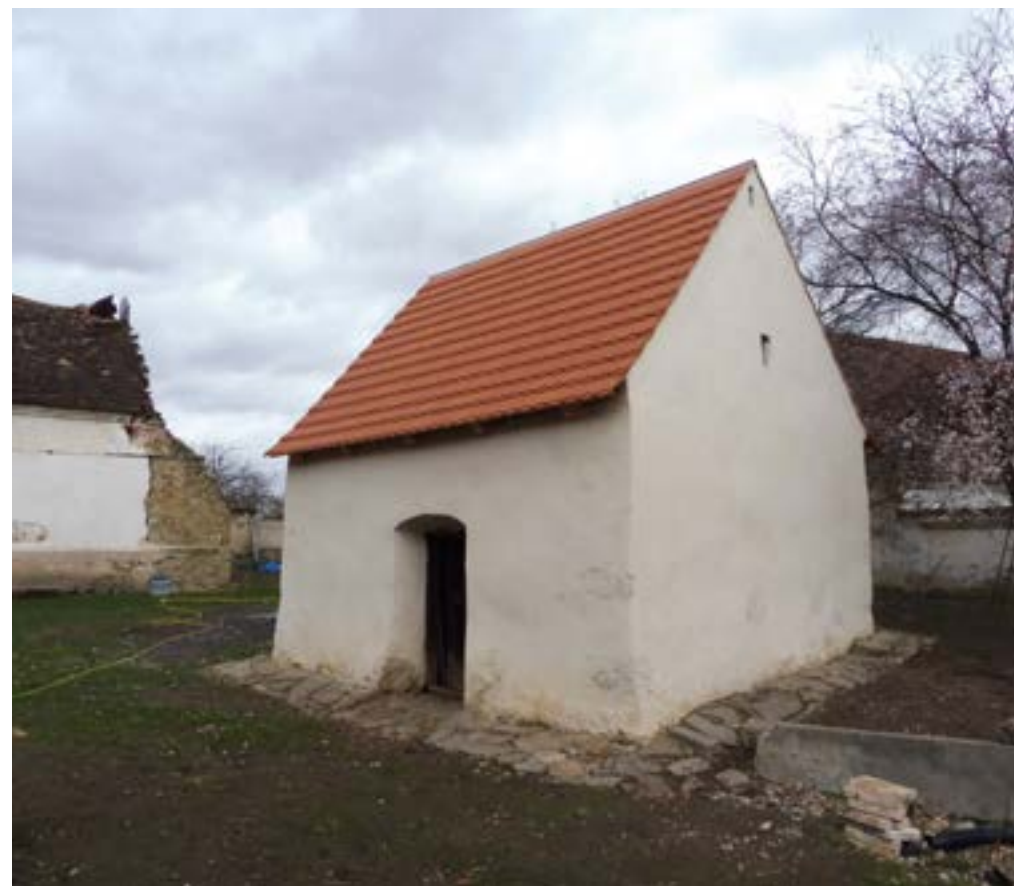
↑ Obr. 8. Zbudov, venkovská usedlost čp. 25, špýchar po obnově, foto: Václav Hájek, 2022

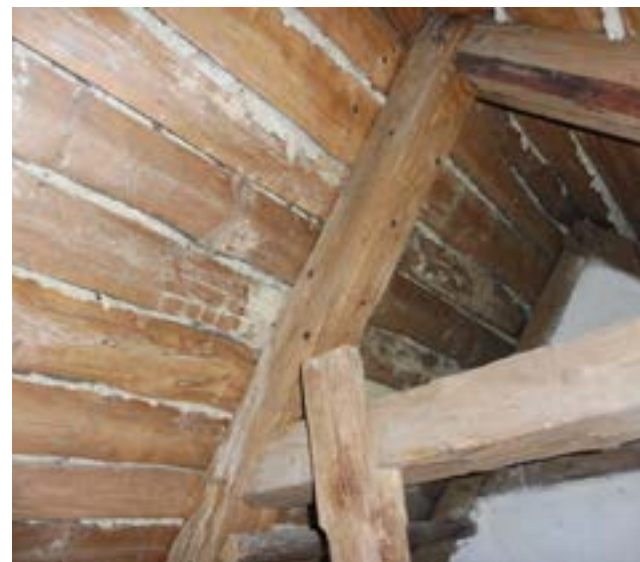
← Obr. 9. Zbudov, venkovská usedlost čp. 25, detail lepenky po opravě, foto: Václav Hájek, 2022

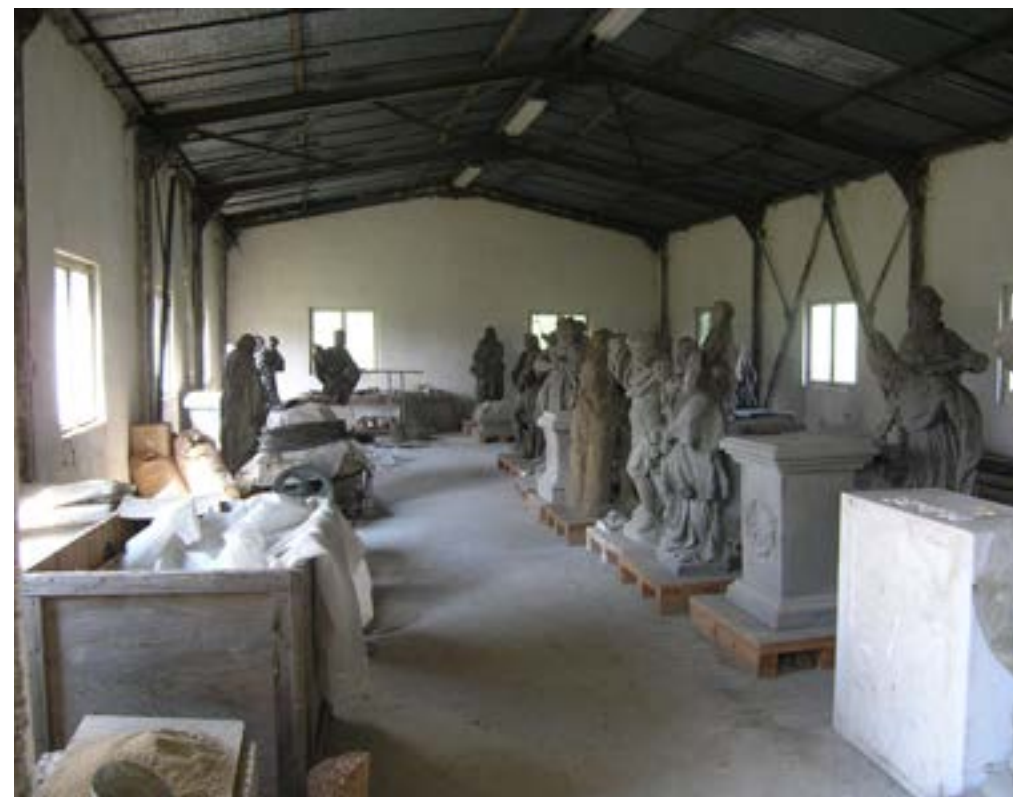
Obr. 10. Čimelice, provizorní úschova barokních soch v ocelokolně, foto: Pavel Hájek, 2006

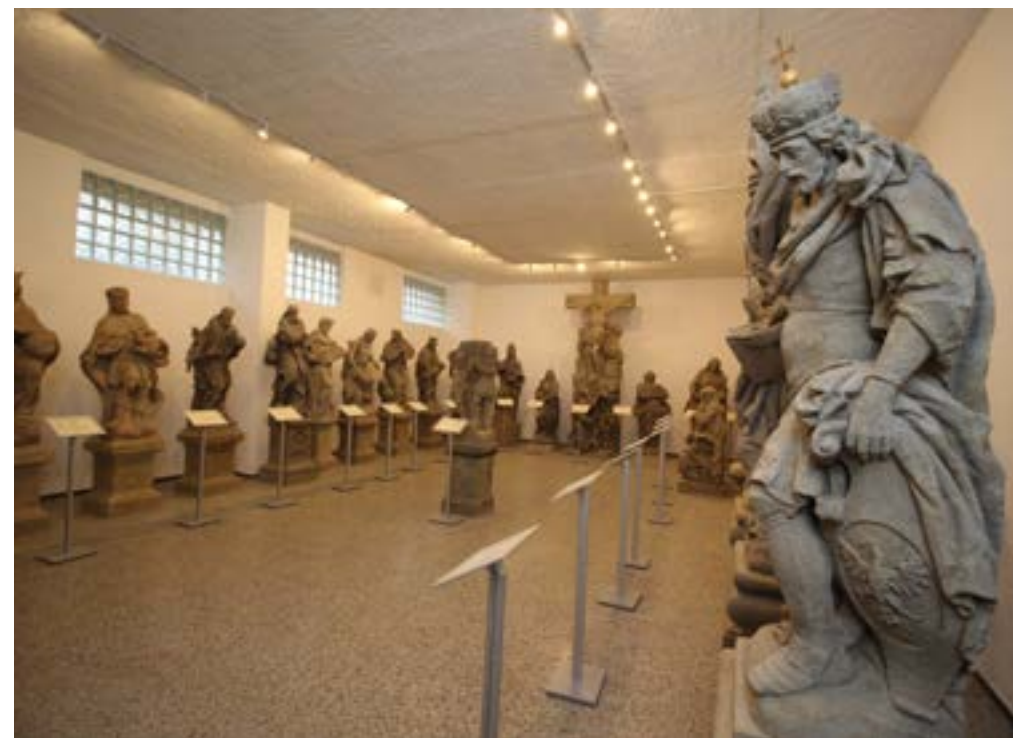
Obr. 11. Čimelice, barokní sochy v nově upraveném lapidáriu, foto: Kateřina Šálková, 2022

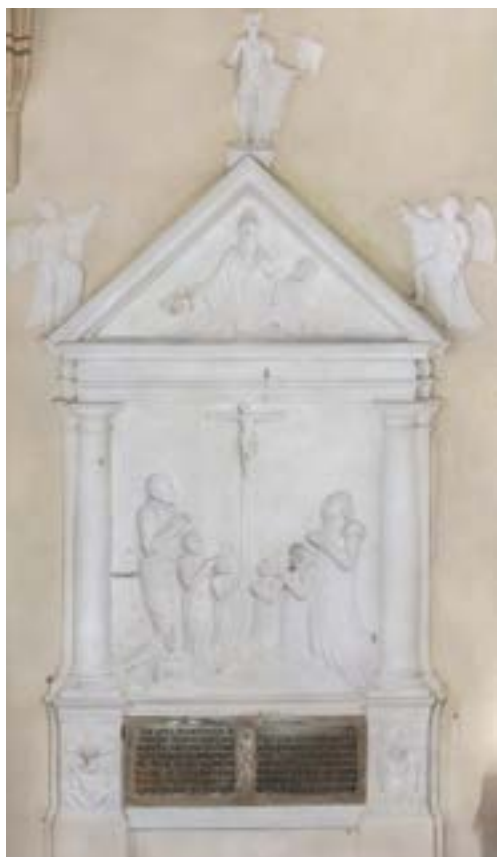
Obr. 12. Český Rudolec, kostel sv. Jana Křtitele, epitaf Jana Hodějovského z Hodějova před restaurováním, foto: Vojtěch Krajíček, 2019

Výjimečnost epitafu z Českého Rudolce spočívá mimo jiné v tom, že dosud nebyl – mimo nápisové desky – nikdy restaurován. Nynější obnova se uskutečnila díky spolupráci Univerzity Pardubice, konkrétně Fakulty restaurování v Litomyšli, a Univerzity Palackého v Olomouci. Náročné restaurování pozapomenutého renesančního epitafu vyžadovalo mezioborovou spolupráci restaurátorů, technologů, historiků a historiků umění z několika institucí. Díky ní se podařilo odhalit a prezentovat ojedinělé a velmi kvalitní renesanční dílo kamenického a štukatérského umění s původní polychromií, která zůstávala několik století skryta pod silnou vrstvou mladších úprav. Odborný odkryv tak odhalil mimořádně autentický stav povrchů včetně původní polychromie. Návštěvníci kostela mají nyní šanci spatřit unikátní renesanční památku v téměř původní podobě.

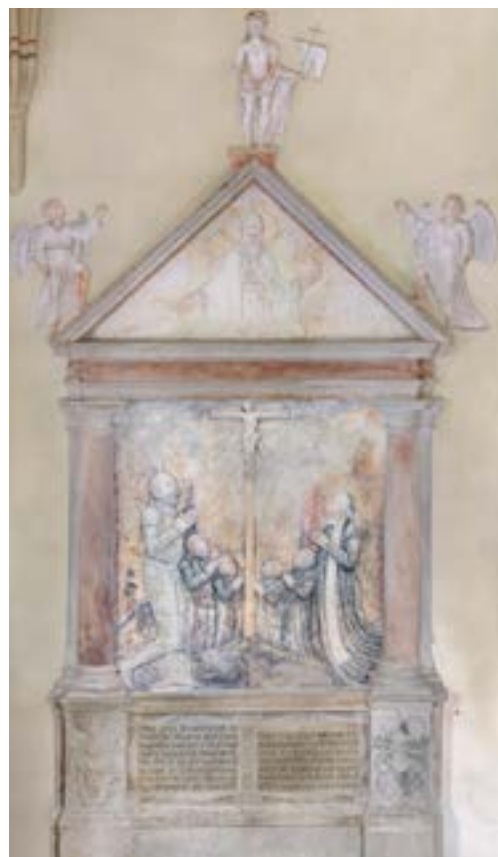
Obr. 13. Český Rudolec, kostel sv. Jana Křtitele, epitaf Jana Hodějovského z Hodějova po restaurování, foto: Vojtěch Krajíček, 2021

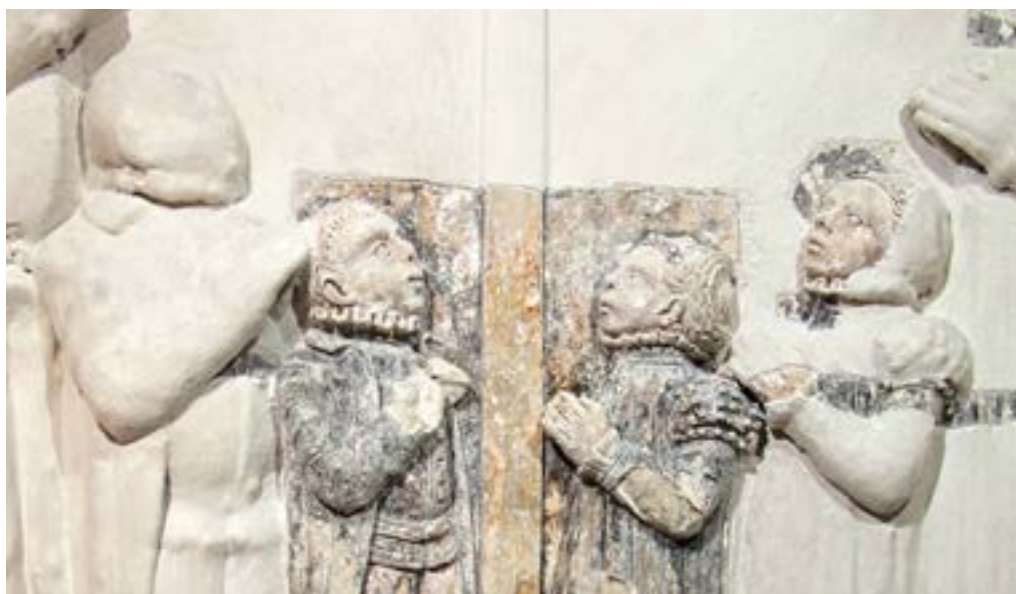
Obr. 14. Český Rudolec, kostel sv. Jana Křtitele, epitaf Jana Hodějovského z Hodějova v průběhu snímání druhotných vápenných nátěrů, foto: Roman Lavička, 2019

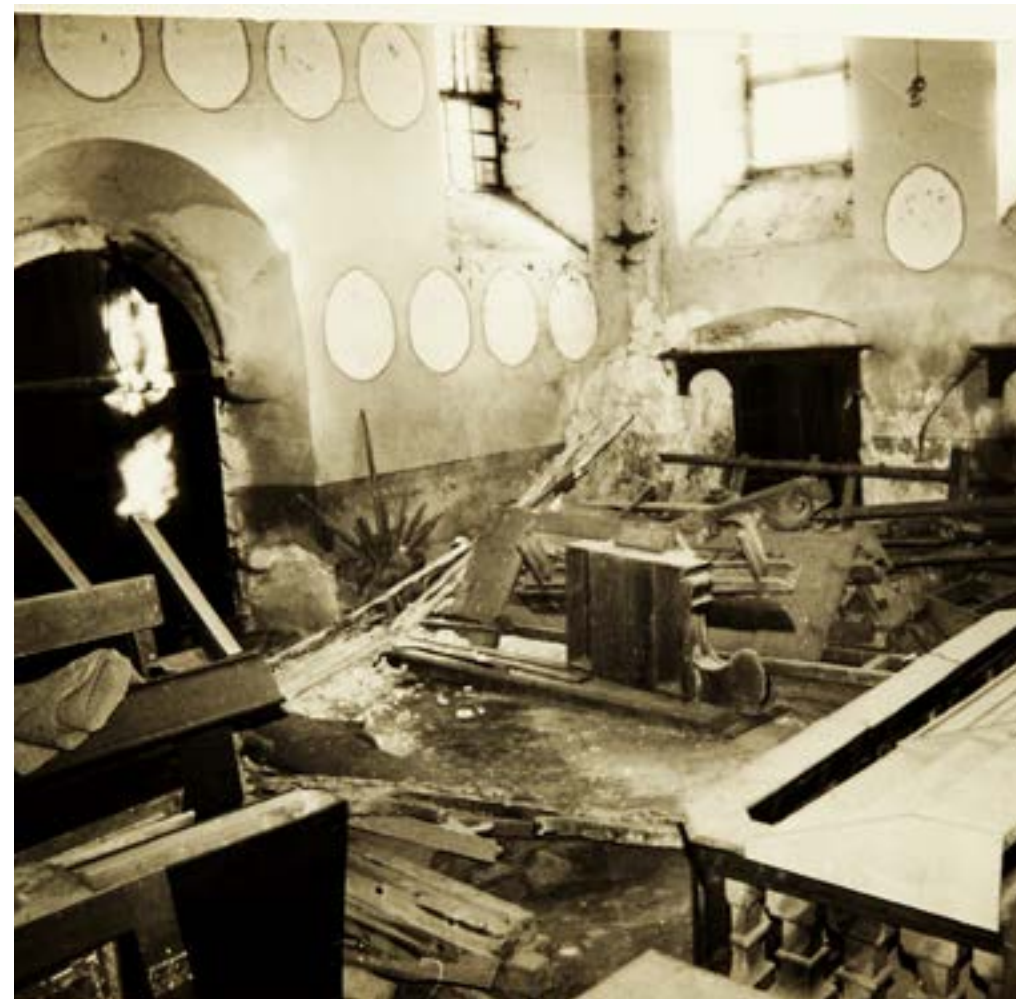
Zejména stav hlavního oltáře byl velmi neutěšený, v sedmdesátých letech 20. století se na něj totiž zřítil strop, jehož trámy byly napadeny dřevomorkou. Utrpěla tím nejen statika jeho architektury, ale i řada dekorativních prvků z nástavce a bočních stran oltáře, které byly rozlámány a zčásti zcela zničeny. V rámci restaurování došlo k jejich rekonstrukčnímu doplnění na základě historických fotografií a analogie. Raně barokní vestavěná skříň trpěla vztlínající vlhkostí z obvodové stěny kaple, část dřevěných desek proto musela být nahrazena novými. U obrazů, malovaných na dřevěné podložce, se povedlo sejmout silnou vrstvu zčernalého laku a obvodový hnědý nátěr iluzivních rámtů, pod kterými se zachovala okrová polychromie imitující zlacení. Celý obrazový cyklus získal výraznější výtvarný efekt. U relikviáře byly jak z kosterních ostatků, tak z textilní části provedeny stěry a laboratorní rozbor plísní a mikroorganismů. Následně bylo nutné přistoupit – ještě před standardním restaurováním – k celkovému ošetření v dezinfekční komoře pražského Národního archivu.

Obr. 15. Kájov, interiér kaple sv. Jana Nepomuckého, foto: Josef Batík, 1990

V rámci vnitřního vybavení kaple sv. Jana Nepomuckého byl v posledních letech kromě konstrukce kůru zrestaurován její barokní mobiliář – hlavní oltář, kazatelna, vestavěná skříň, zpovědnice, relikviář sv. Klementa a 14 obrazů s náměty života sv. Jana Nepomuckého zhotovených na základě grafických předloh Johanna Andrease Pfeffela.

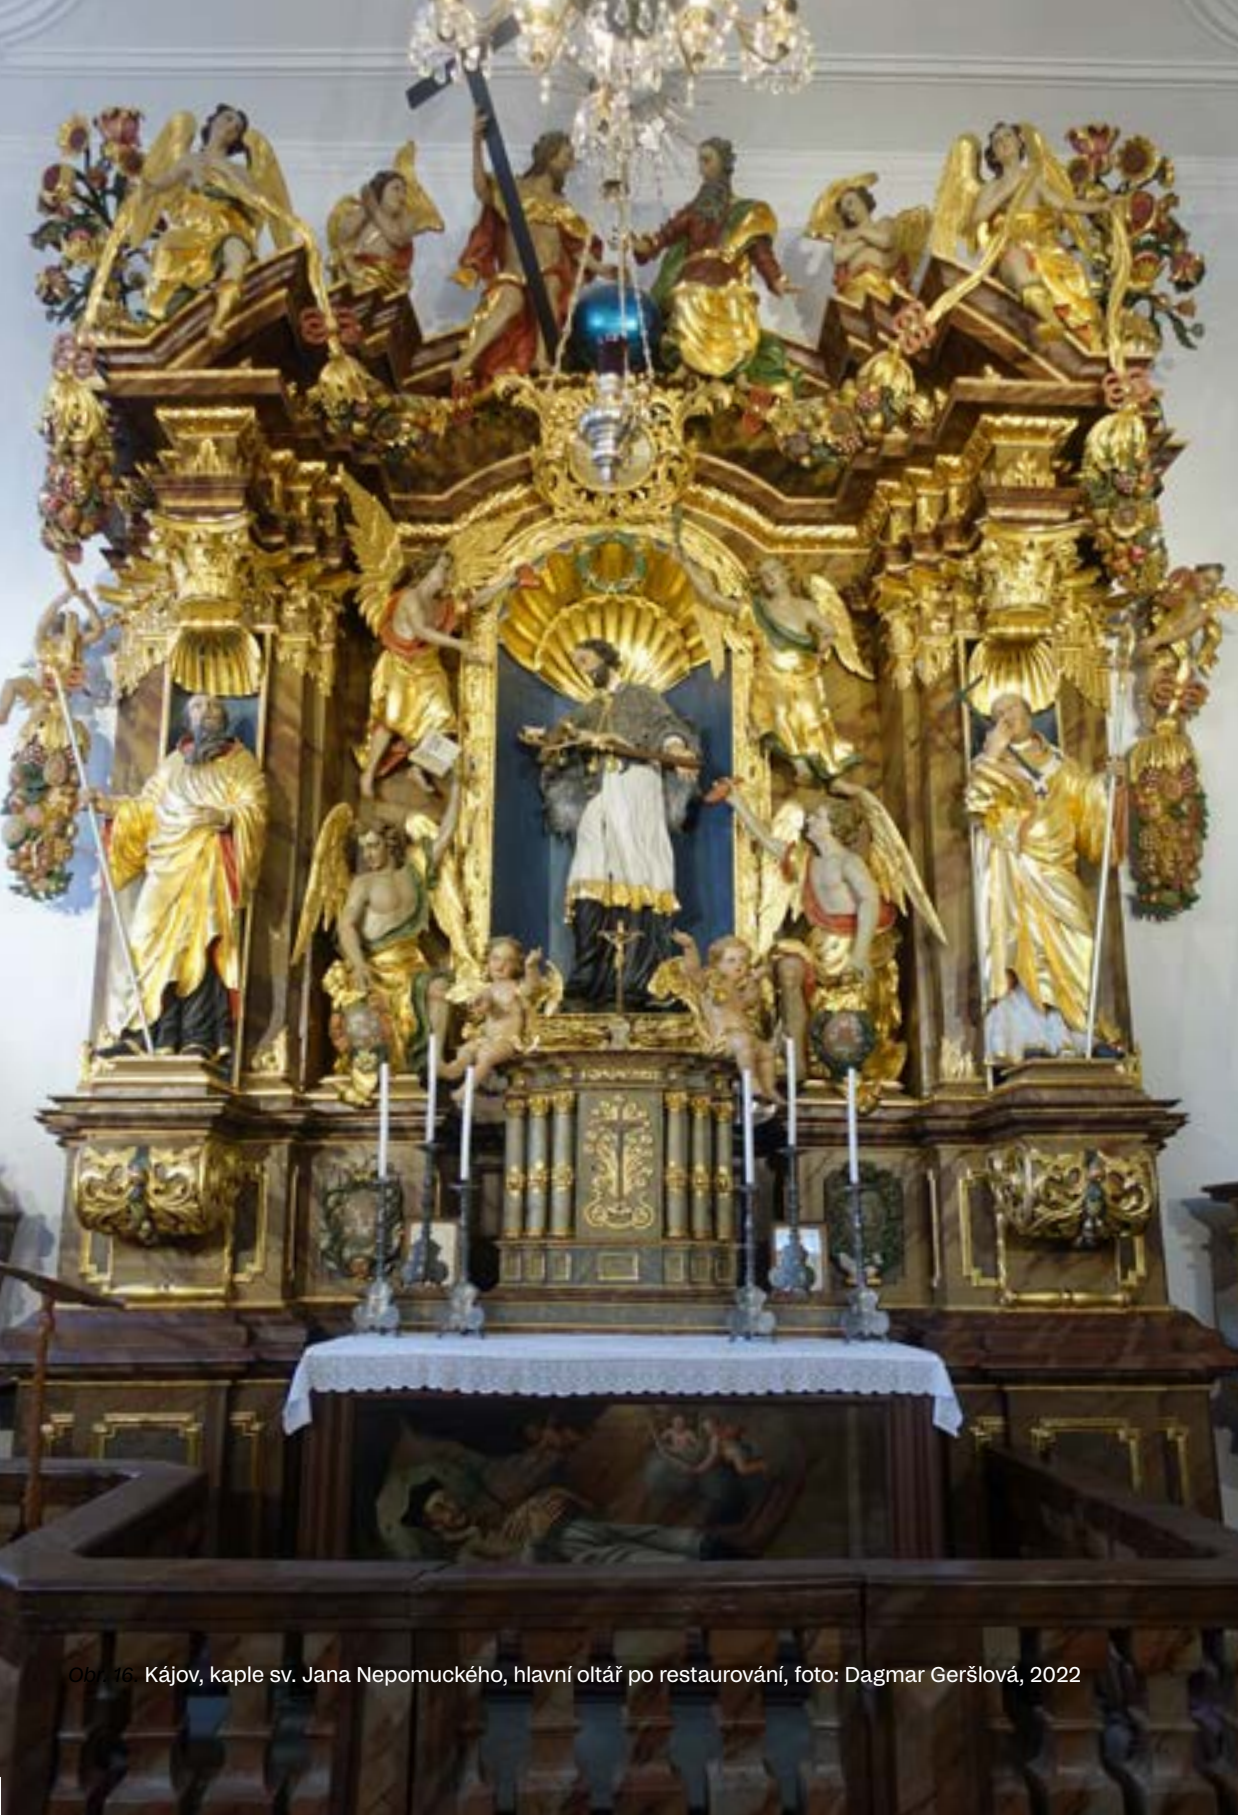
Obr. 16. Kájov, kaple sv. Jana Nepomuckého, hlavní oltář po restaurování, foto: Dagmar Geršlová, 2022

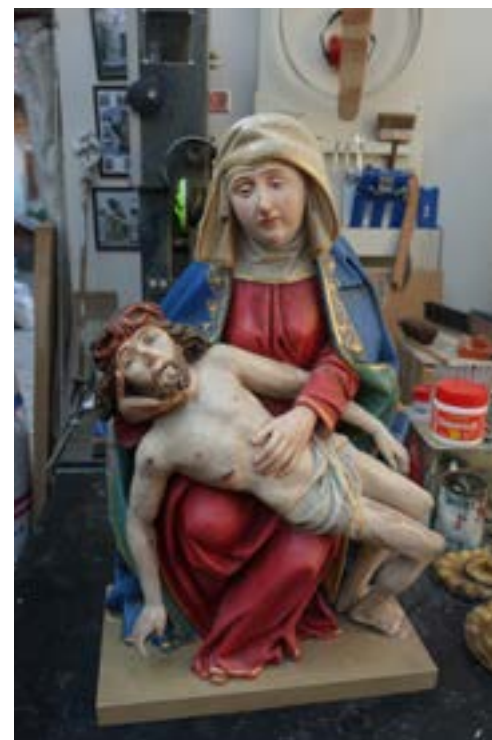
Obr. 17. Dobrá Voda u Horní Plané, poutní kaple, socha Panny Marie Bolestné před restaurováním, foto v restaurátorském ateliéru: Dagmar Geršlová, 2021

Pozdně středověká dřevěná polychromovaná socha, datovaná do první čtvrtiny 16. století, byla ještě v sedmdesátých letech 20. století umístěna ve vitrině rokokového hlavního oltáře poutní kaple Panny Marie Bolestné. O tom, kdy byla přemístěna do depozitáře českobudějovického biskupství, se nenašel záznam, pravděpodobně se tak stalo v souvislosti s nebezpečím zcizení. Impulsem pro restaurování byla možnost nového uplatnění památky v rámci expozice vybudované v areálu minoritského kláštera v Českém Krumlově. Socha sice byla v poměrně dobrém technickém stavu, po výtvarné stránce však byla znehodnocena novodobým olejovým nátěrem zhotoveným roku 1896. Stratigrafický průzkum doložil čtyři v různém rozsahu dochované barevné vrstvy, přičemž druhá nejstarší se týkala pouze zlacení líce Mariina pláště. Jelikož se původní barevné řešení dochovalo pouze ve fragmentech, byla prezentována historicky třetí vrstva polychromie, kterou se podařilo odhalit v poměrně kompaktním stavu.

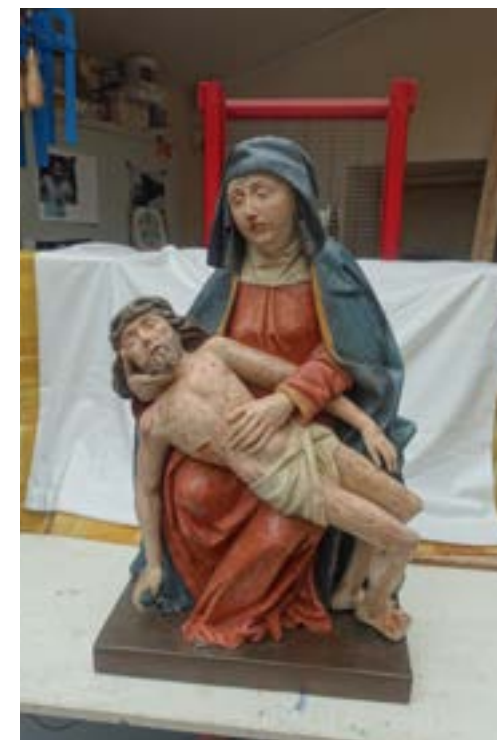
Obr. 18. Dobrá Voda u Horní Plané, poutní kaple, socha Panny Marie Bolestné po restaurování, foto v restaurátorském ateliéru: Dagmar Geršlová, 2022
