# Venkovská škola v Těchonici jako doklad vývoje školství na Horažďovicku

## The Rural School in Těchonice as Evidence of Horažďovice Region's Education Development

**Abstrakt:** Článek se zabývá vývojem školství a s ním související výstavbou školních budov v období od 18. do 19. století se zaměřením na oblast Horažďovicka (okres Klatovy, kdysi Prácheňský kraj). Jednou z nejhodnotnějších školních budov ze závěru tohoto období je škola v Těchonici. Text shrnuje historii školství v obci Těchonice a okolnosti vzniku školy, přináší zevrubný popis objektu včetně příslušejících staveb a vyhodnocuje architektonické a památkové kvality, pro které byla škola prohlášena kulturní památkou.

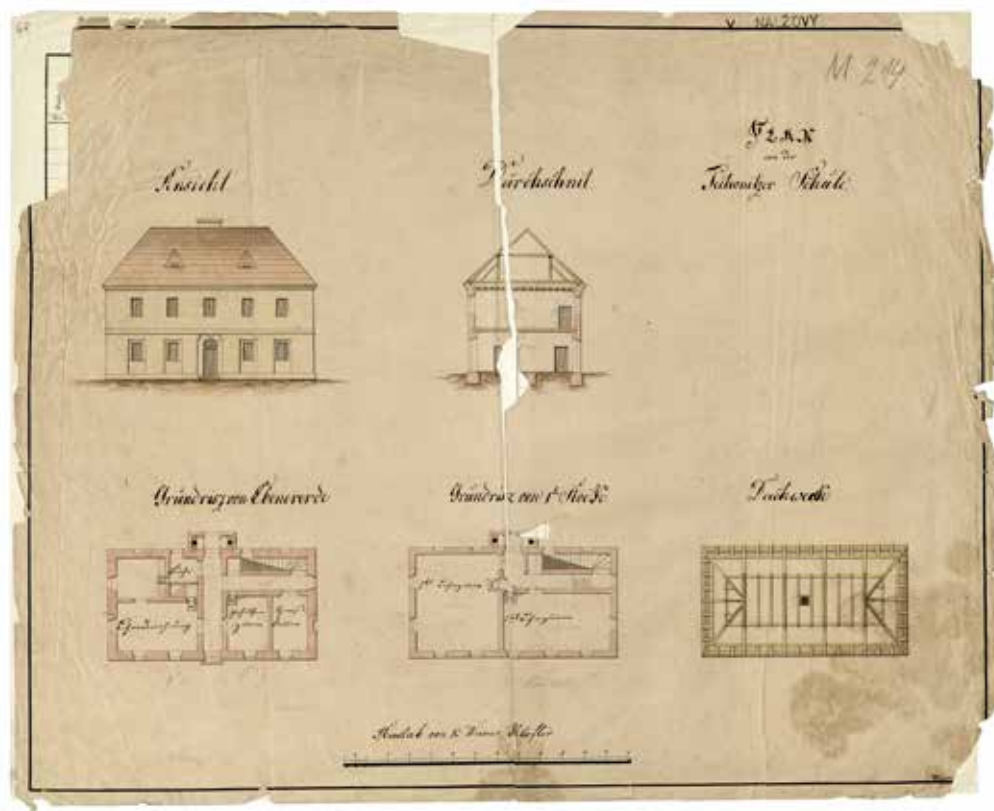
Obr. 2. Nerealizovaný plán pro výstavbu školy v Těchonících, zdroj: SOA Plzeň, pobočka Nepomuk-Klášter, Plán školy v Těchonících, Wagner (kol. 1830), M214, inv. č. 545

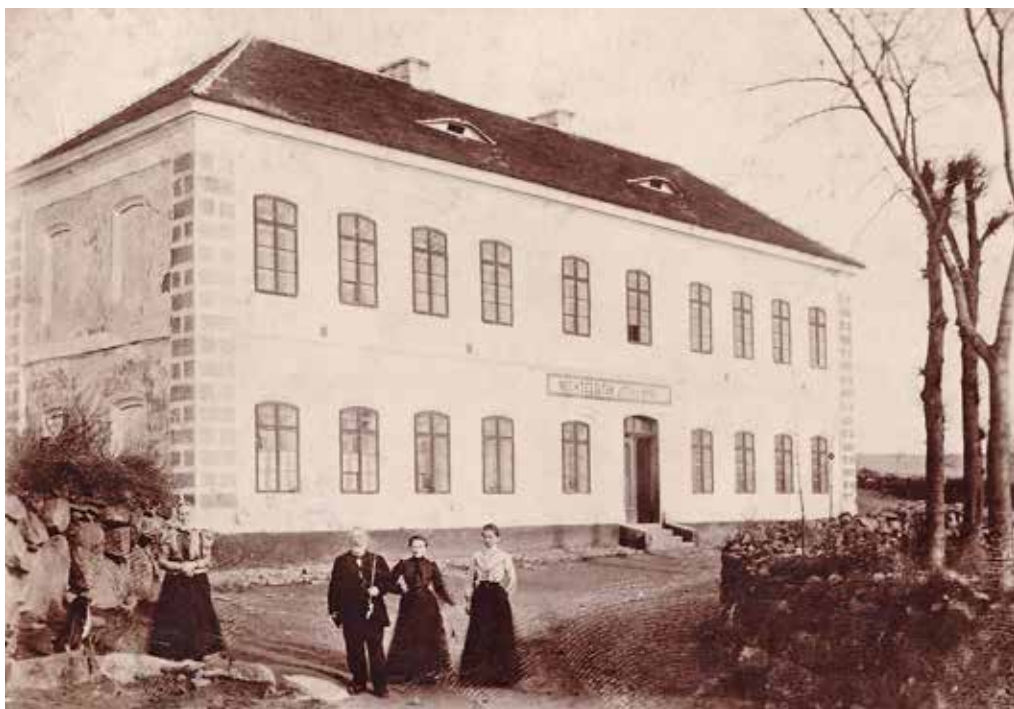
Obr. 3. Těchonice, pohlednice z roku 1904 zobrazující celkový pohled na budovu školy od jihu, zdroj: archiv pohlednic Obecního úřadu Pačejov

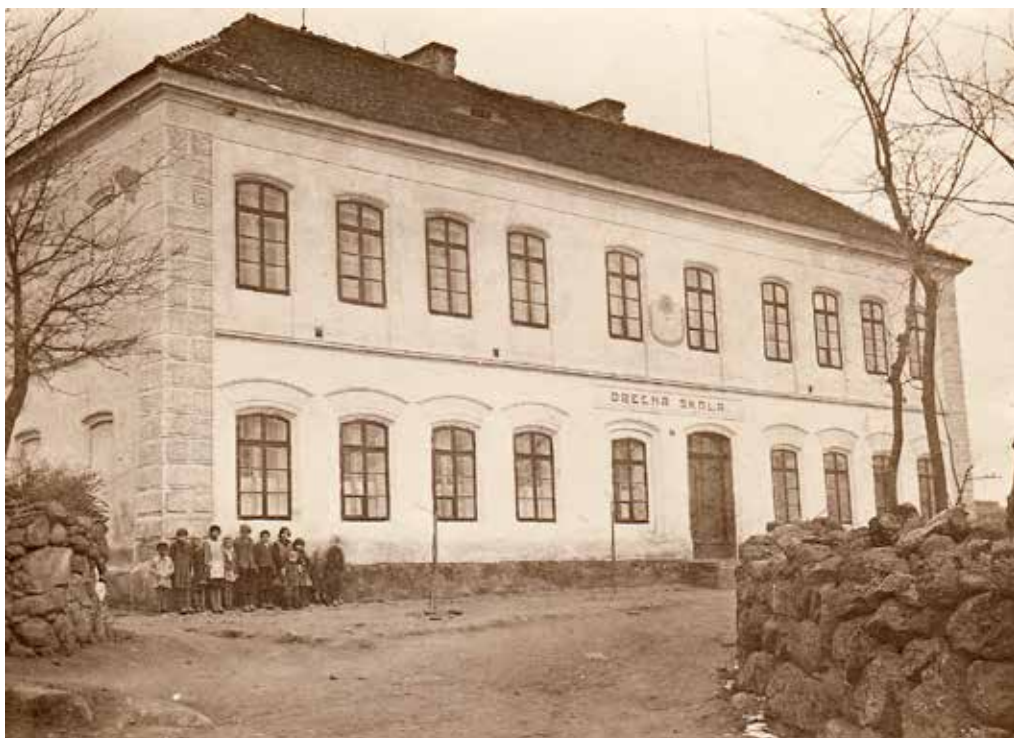
Obr. 5. Těchonice, škola čp. 13, celkový pohled na budovu školy mezi lety 1931–1941, zdroj: Národní archiv, fond Zemská školní rada Praha, Matrika školy v Těchonících, 1931–1941, kart. 271

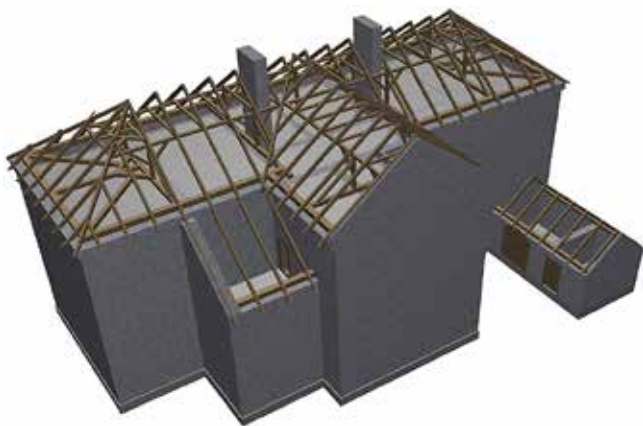
Obr. 7. Těchonice, bývalá škola čp. 13, schéma krovu na hmotové rekonstrukci objektu školy, výňatek z projektové dokumentace, leden 2022, zdroj: KODÝDEK, Michal – KORDA, Pavel, *Renovace oken na bývalé škole v Těchonících*, dokumentace uložena v Národním památkovém ústavu, územním odborném pracovišti v Plzni

Hlavní školní budova je volně stojící, jednopatrová, zděná (smíšené zdivo s převahou kamene), omítaná, založená v půdorysném tvaru připomínajícím písmeno „T“. Základní obdélný půdorys, orientovaný podélnou osou cca ve směru východ–západ, rozšiřuje na dvorní straně dvoupodlažní schodišťový rizalit obdélného půdorysu, který je od středové osy průčelí mírně odsunut východním směrem. Do kouta mezi východní stěnu rizalitu a severní zeď hlavní budovy ještě později přibyl dvoupodlažní přístavek se záchody, pravoúhlého půdorysu. Západní, boční strana hlavního křídla je pak v úrovni přízemí prodloužena severním směrem o jednopodlažní hospodářské stavení (obr. 7).

Dispozice je řešena jako trojprostorový dvoutrakt a dochovala se do současné doby bez druhotných nevhodných zásahů. Prostřední díl zaujímá příčná vstupní chodba, na niž navazuje druhá, podélná, zpřístupňující schodiště (podestové kamenné schodiště se středovou zdí, obr. 9), hygienická zařízení a dvě místnosti náležející bytu třídního učitele (s dochovanými kachlovými kamny a keramickým obkladem). Východní část zabírá prostorná třída se vstupem z příčné chodby. Západní část budovy obsahovala jednu velkou místnost, která byla součástí bytu učitele (obr. 10). V patře je dispozice podobná. Podélná chodba zpřístupňuje třídy situované k východu a západu. Prostřední díl tvořily dvě místnosti (pravděpodobně knihovna a kabinet). Místnosti jsou plochostropé, chodby segmentově sklenuté. Vysoké, mírně rozevřené špalety okenních a vstupních otvorů mají segmentové záklenky. Výplně vstupů jsou většinou původní (či místy chybí), s profilovaným či hladkým ostěním, jedno- či dvoukřídle a s historickým kováním (zástrče, krabicové zámky s kovanými klikami, mosazné kliky a klíčové štítky, zapuštěné závěsy s dekorativním zakončením atd.); některé kliky jsou novodobé. Na rubové straně vnitřních okenních ráků jsou dochované volné závěsy – pozůstatky po vnitřních okenicích. Podlahy v obytných místnostech a třídách byly prkenné (v přízemí jsou dnes vytrhané), chodby jsou vydlážděné původními kamennými deskami. Konstrukce střechy je tvořena hambalkovým krovem se stojatou stolicí podélného vázání. Zavětrování v příčném směru zajišťují šikmé vzpěry, v podélném pak pásy. Spoje jsou většinou čepové, jištěné dřevěnými kolíky.

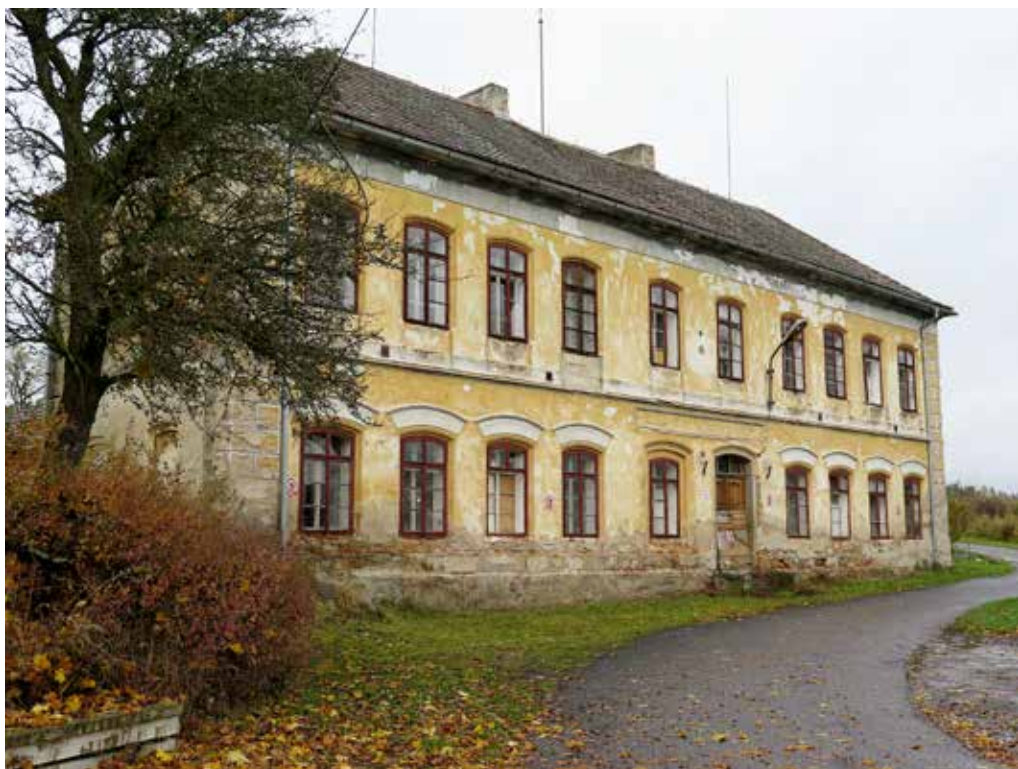
Obr. 8. Těchonice (okr. Klatovy), bývalá škola, celkový pohled na budovu od jihu, zdroj: Fotoarchiv NPÚ, územní odborné pracoviště v Plzni, foto: autor, 2020

plochu fasády v patře. Na výšku orientované obdélné okenní otvory mají segmentová nadpraží a odstupňovaně ustupující profilované šambrány. Otvory v přízemí (kromě zmíněných dvou středových os) jsou doplněny vysokými nadokenními segmentovými římsami v podobě plochého pásu završeného profilovanou lištou. Fasádu patra, která svým členěním v základu připomíná arkádu, kromě širokých hladkých pásů podél říms vizuálně odlehčují vpadlé obdélné parapetní výplně. Hlavní vstup je zpřístupněn schodištěm se třemi kamennými stupni a s nízkým zděným zábradlím, jehož korunu kryjí kamenné bloky tvaru nízké sedlové stříšky. Otvor vstupu je stejně jako okenní otvory segmentově zaklenutý a lemovaný ustupující profilovanou šambránou, za ni je pak do zdiva vsazeno hladké kamenné ostění. Stávající dvoukřídle dřevěné dveře hlavního vstupu mají rámovou konstrukci s nadsvětlíkem, děleným svislými příčlemi do tří tabulek. Křídla jsou osazena v rubu ostění, na zapuštěných závěsech s válcovými pouzdry se zaoblenými konci, pravé křídlo je doplněno horní a spodní zástrčí. Původní dveře měly stejné základní členění, ale nadsvětlík byl čtyřdílný, oddělený profilovaným pevným poutcem. Na rozdíl od dnešního členění křídla třemi vpadlými obdélnými kazetovými výplněmi mělo původní dveřní křídlo jednu vpadlou podélnou kazetu v téměř celé výšce křídla, nahoře v souladu s tvarem oken segmentově zakončenou a po vnitřním obvodu lemovanou nejspíše plastickým perlovcem. Klapačka byla mohutnější, profilovaná, nahoře s volutovou konzolkou (obr. 6). Výplně okenních otvorů tvoří původní dřevěná čtyřkřídla dvojítá okna s poutcem, ven a dovnitř otvíravá. Vnější okna jsou osazena mírně za líc fasády. Křídla jsou trojdílná, nadsvětlík dvoukřídly, někdy ještě se samostatným větracím křídlem. Panty křídel jsou zapuštěné, s válcovými pouzdry ukončenými kuželkou s koncovou kuličkou (bambulkové závěsy). Uzavírání zajišťují (i u křídel nadsvětlíků) pákové otočné uzavírky. Boční fasády stavby jsou dvouosé, se slepými okenními otvory. Severní (dvorní) fasáda se schodišťovým rizalitem a přístavkem je hladká, členěná pouze hladkými nárožními lizénami a korunní římsou. Rizalit má zděný štít, okenní otvory jsou zde poznamenány druhotnými úpravami – místy zůstaly starší okenní rámy, či byly vloženy novodobé výplně z luxfer (skleněných tvárnic). Fasády školní budovy nebyly od doby její výstavby upravovány (obr. 8).

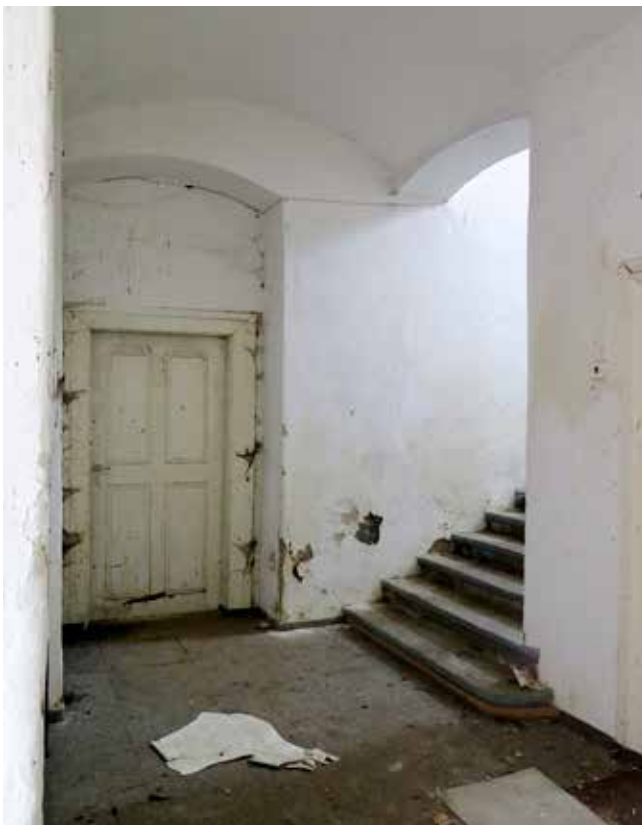
Obr. 9. Těchonice, bývalá škola čp. 13, pohled ke schodišti v přízemí, zdroj: Fotoarchiv NPÚ, územní odborné pracoviště v Plzni, foto: autor, 2020

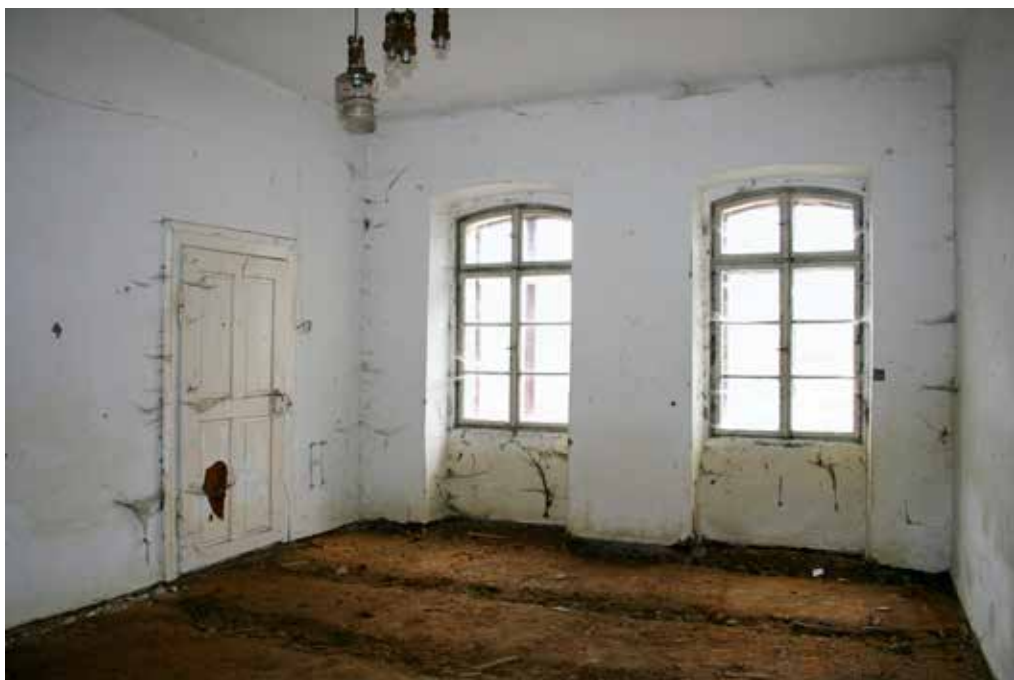
Obr. 10. Těchonice, bývalá škola čp. 13, místnost v západní části budovy školy v přízemí, která byla součástí bytu řídícího učitele, zdroj: Fotoarchiv NPÚ, územní odborné pracoviště v Plzni, foto: autor, 2020
