## Morový sloup se sochou Panny Marie s Ježíškem (Madony plzeňské) na náměstí Republiky v Plzni a jeho restaurování v letech 2020–2021

Viktor Kovařík, Národní památkový ústav,  
územní odborné pracoviště v Plzni

### Restaurátorský zásah v letech 2020–2021

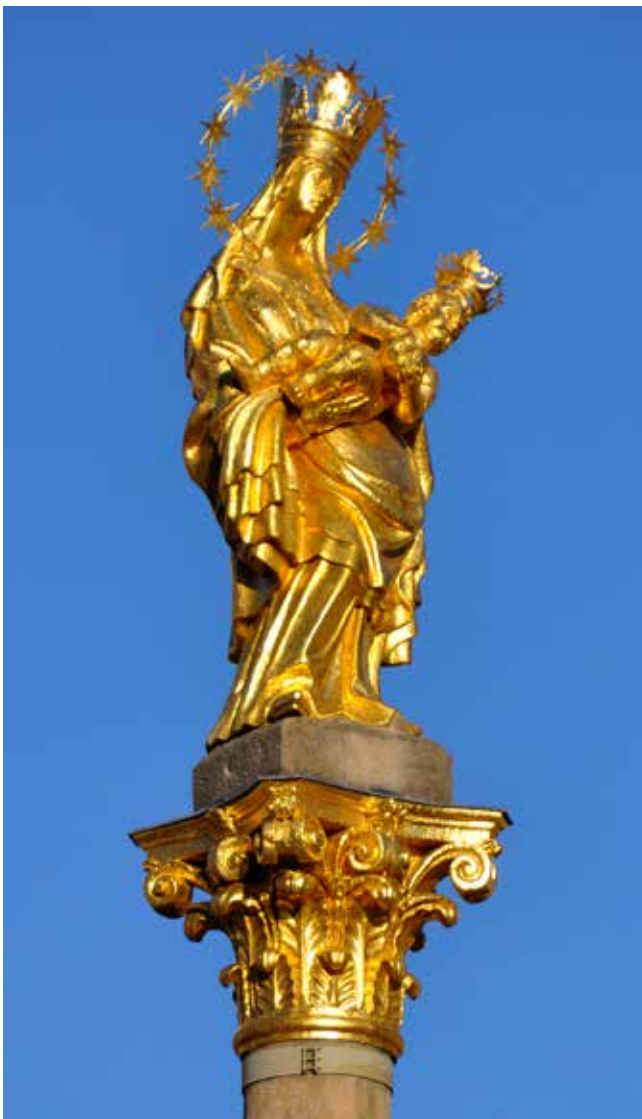
Obr. 1. Plzeň, morový sloup, detailní pohled na sochu Madony plzeňské a hlavici sloupu s obnoveným zlacením povrchu, zdroj: Národní památkový ústav, územní odborné pracoviště v Plzni, foto: autor, 2021

Během roku 2020 byla restaurována horní etáž architektonické části celého monumentu se čtveřicí starších soch z roku 1680, dále pak středový pilíř s hlavicí a vrcholová socha Madony plzeňské. Rozsáhlé pozlacovačské práce na architektonických prvcích (hlavice a dekor spodní části dřívku pilíře) provedla restaurátorka Marcela Temerová, DiS., stejně tak jako u sochy Madony včetně kovové svatozáře s dvanácti hvězdami a u atributů dalších světeckých statuí. Atribut sochy sv. Václava v podobě praporce zcela chyběl a bylo nutné jej rekonstruovat na základě historických snímků, stejně jako křížek na světcově čapce. Tuto práci provedl velmi zdařile umělecký kovář Jiří Oplt.

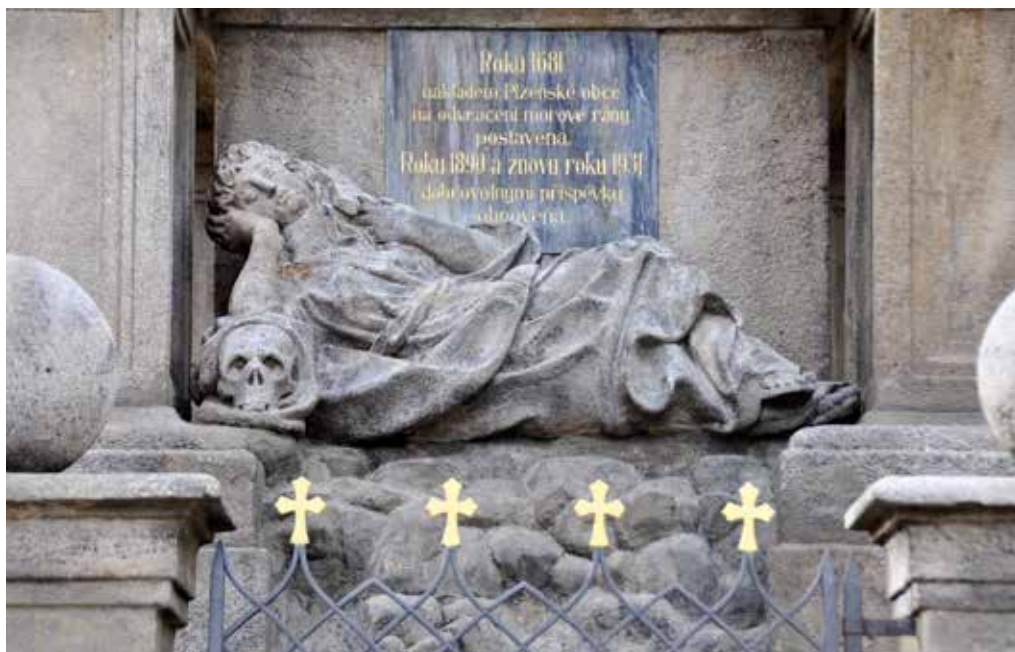
Obr. 2. Plzeň, morový sloup, detailní pohled na sochu protimorové patronky sv. Rozálie Palermské, v pozadí pamětní deska z roku 1931, zdroj: Národní památkový ústav, územní odborné pracoviště v Plzni, foto: autor, 2021

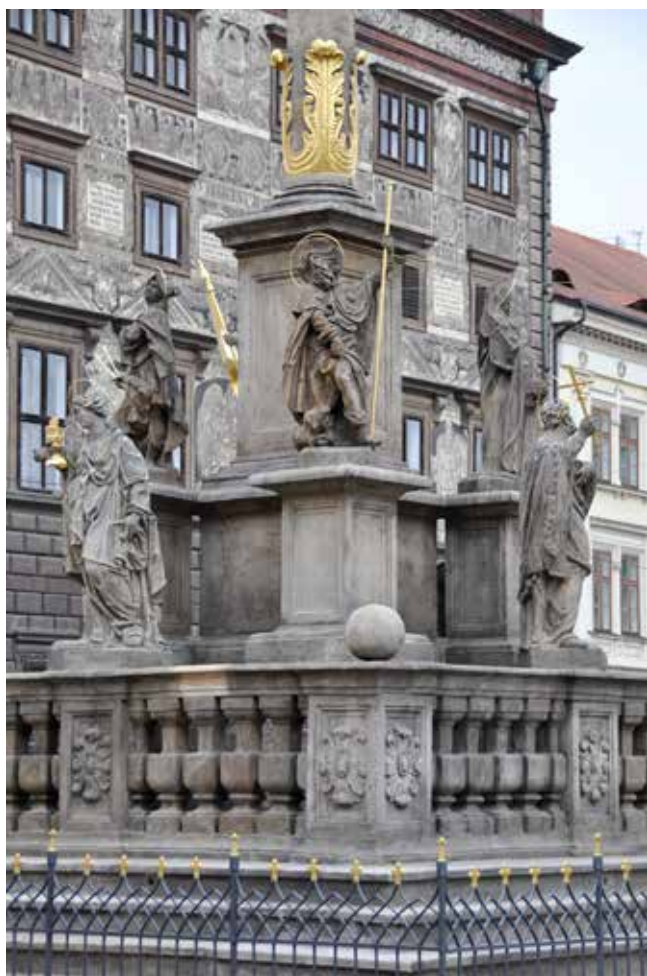
Obr. 3. Plzeň, morový sloup, pohled na dolní část statue s patrnými nově doplněnými či restaurovanými atributy postav světců, zdroj: Národní památkový ústav, územní odborné pracoviště v Plzni, foto: autor, 2021

V letech 2020–2021 prošel monument po dlouhé době konečně komplexním, a tudíž náročným restaurátorským zásahem (obr. 3). Ten provedli akademický sochař Jan Vích (sochařská výzdoba sloupu), Karel Granát (architektura sloupu) a Marcela Temerová, DiS. (zlacení sochařských a architektonických prvků). Restaurování památky se na popud jejího vlastníka (město Plzeň prostřednictvím Správy veřejného statku města Plzně) začalo připravovat již na jaře roku 2018, kdy byl proveden rozsáhlý restaurátorský průzkum pod vedením restaurátorky BcA. Pavly Žiakové. Na tomto průzkumu se mj. dále podíleli RNDr. Zdeněk Štaffen (petrografie), Ing. Petr Kuneš, Ph.D. (technologie a analýzy stratigrafie) a PhDr. Viktor Kovařík (uměleckohistorické podklady a rešerše); za vlastníka práce koordinovala Ilona Pelíšková.

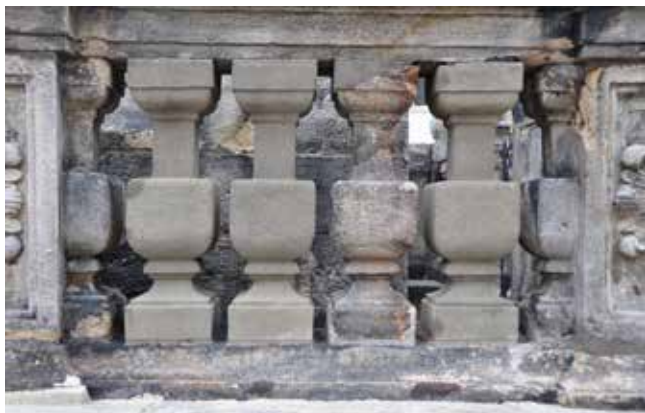
Obr. 4. Plzeň, morový sloup, detailní pohled na stav balustrády a jednotlivých kuželek po prvotním očištění, patrné původní kamenné kuželky i výdusky, zdroj: Národní památkový ústav, územní odborné pracoviště v Plzni, foto: autor, 2021

V následujícím roce (2021) se přistoupilo k obnově spodní etáže architektury sloupu včetně balustrády a schodišťových stupňů kolem pilíře (obr. 4). Současně došlo k restaurování trojice mladších soch z roku 1714. Značné poškození vykazovala především socha sv. Františka Xaverského, kterou bylo nutné masivně zpevnit a provést u ní doplnění celých partií sochařské modelace. Během práce došlo též k rekonstrukci kovových atributů na základě historické fotodokumentace. V případě sochy sv. Barbory byla zhotovena nová hostie v kalichu, u sv. Františka Xaverského nahrazen nevhodný novodobý křížek a zcela nově zhotoven krucifix v jeho pravici i s korpusem Krista. V této etapě byl též navrácen atribut u figury sv. Šebestiána v podobě trojice šípů (obr. 5). Tyto uměleckořemeslné práce provedl opět erudovaně Jiří Oplt.

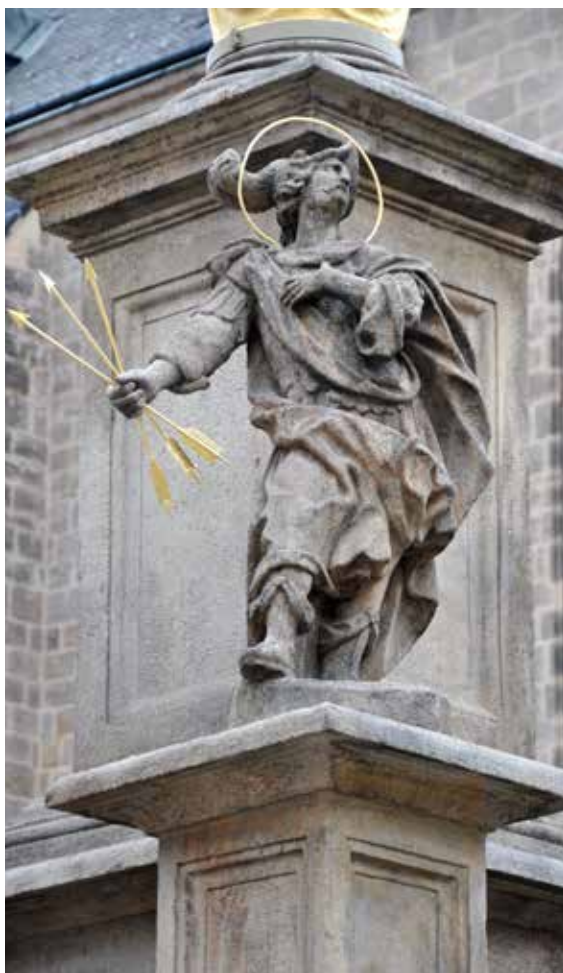
← Obr. 5. Plzeň, morový sloup, detailní pohled na sochu svěťce nově určeného jako sv. Šebestián, s nově doplněným atributem v podobě trojice šípů, foto: autor, 2021

Vzhledem k výše učiněným zjištěním bylo proto investorovi doporučeno zhotovit nový atribut v podobě pozlacené trojice šípů, a to dle analogií a podkladů, které připravil zástupce NPÚ, ÚOP v Plzni po konzultaci s restaurátorem. Tím byla soše navracena její původní „světecká identita“ a současně bylo obnoveno prvotní výrazné „protimorové vyznění“ sloupu. Došlo tak k napravení dlouho tradovaného historického omylu.

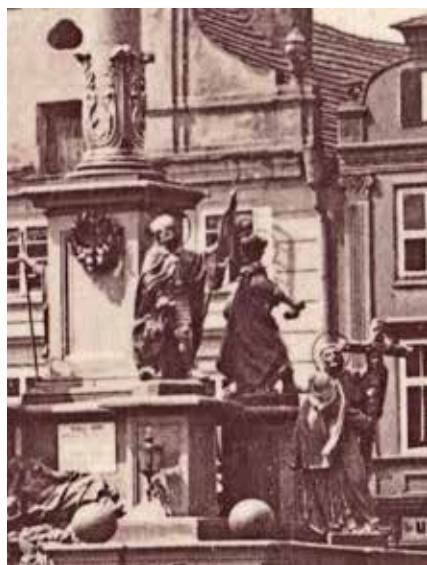
↑ Obr. 6. Plzeň, morový sloup, pohled na sochu sv. Šebestiána považovanou za sochu sv. Floriána s druhotně přidaným atributem vědra, socha svěťce uprostřed, výřez z celku, zdroj: Archiv města Plzně, foto: Čeněk Hrbek, po roce 1905

K pozdější záměně ikonografie svěťce došlo ze dvou důvodů. Jedním z nich je to, že zpodobení neodpovídá v českém prostředí zažitě ikonografii sv. Šebestiána v podobě mužského aktu připoutaného ke kmeni stromu, s šípy v těle. Autor části sochařské výzdoby sloupu Kristián Widemann, který do Plzně přišel v roce 1678 ze švábského Hindelangu, totiž zpodobnil svěťce jako římského vojáka s pláštěm a přilbicí s chocholem, který v ruce držel trojici šípů. Tato podoba svěťce nebyla zvláště v německy mluvícím prostředí neobvyklá. Druhým důvodem bylo to, že po ztrátě atributu – šípů v pravici svěťce – zřejmě došlo během doby *ex post* k jeho mylné identifikaci jako sv. Floriána, pravděpodobně díky přilbici s chocholem, která je pro tohoto svěťce typická. Soše tak bylo do pravé ruky dodatečně vloženo vědro, což zachycují starší fotografické snímky statue z konce 19. a začátku 20. století (obr. 6). Pravá ruka svěťce byla navíc bohužel při starších opravách a restaurátorských zásazích vícekrát změněna, což situaci dále znejasnilo.
