## Obnova litinového přístřešku nad peronem horního nádraží v Karlových Varech

Lubomír Zeman, Národní památkový ústav,  
územní odborné pracoviště v Lokti

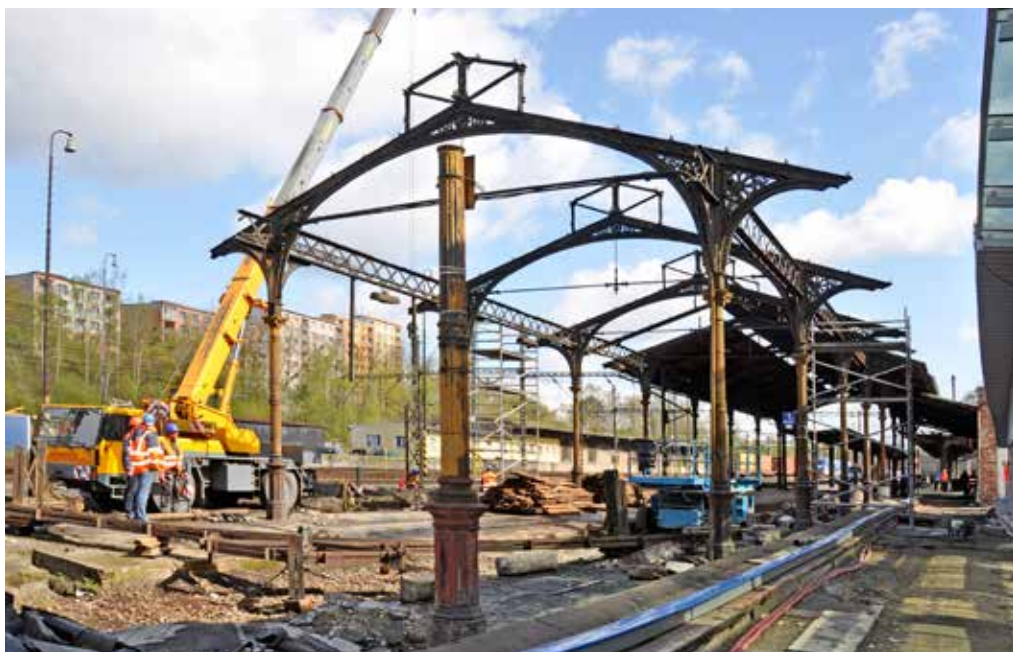
Obr. 2. Karlovy Vary, horní nádraží, litinový přístřešek při demontáži, foto: autor, 2017

v Lokti a bylo domluveno, že přístřešek bude zachován a opraven formou repase. odborné konzultace pak probíhaly na místě až do znovupostavení konstrukce přístřešku na jeho nové místo. Zároveň bylo umožněno i doplňování podrobné operativní dokumentace během rozebírání konstrukce.

Po rozebrání a demontáži konstrukce byly všechny díly převezeny do dílny firmy OK-BE v Dublovicích, kde se provedlo očištění a otryskání všech částí. Po aplikaci protikoroziční ochrany byla celá konstrukce opatřena povrchovým nátěrem, a to podle poznatků z průzkumu povrchových úprav. Tímto průzkumem byla určena stratigrafie nátěrových vrstev, přičemž jako nejspodnější (původní) vrstva byl zjištěn nátěr v barvě šedomodré (podobný nátěr v tomto tónu byl nalezen i na konstrukci Sadové kolonády

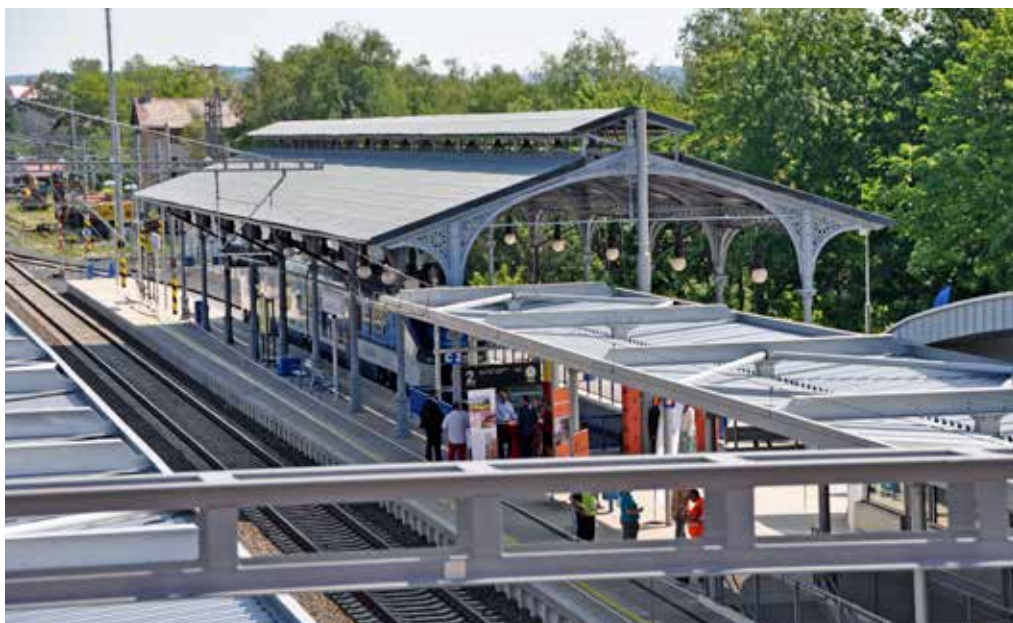
Obr. 3. Karlovy Vary, horní nádraží, litinový přístřešek po obnově nad kusou kolejí, foto: autor, 2019

v Karlových Varech, ovšem jako sekundární). Na této vrstvě se pak nacházely další vrstvy nátěrů, od odstínu vagonové zelené až po poslední nátěr v tónech ostře žluté a červené (na podstavcích sloupů). V září 2018 se jednotlivé části konstrukce znovu začaly vztyčovat nad kusou kolejí, vedle dost diskutabilní novostavby výpravní budovy na karlovarském Horním nádraží. Protože se přenesený přístřešek připojil těsně k novému krytému peronu, byly obě karyatidy, aby byly viditelné, osazeny na nosníky ze směru příjezdu vlaků od Chomutova (Prahy). Oproti předpokladu musel být ale přístřešek celkově zkrácen o jednu vazbu, neboť dva sloupy byly v natolik špatném stavu, že již nebylo možné jejich opětovné osazení. Dochovanou část konstrukce doplnily nové příhradové nosníky s diagonálami do ondřejských křížů, protože původní byly značně degradovány a poničeny už koncem druhé světové války. Rovněž světlík a bednění střech byly vyměněny a provedeny nově dle původního stavu. Podařilo se doplnit přístřešek o po vzhledové stránce dobové osvětlení, které vychází z historických předloh svítidel, jež se v Karlových Varech používaly.<sup>3</sup> V ose kolejiště bylo pietně vztyčeno zachráněné torzo sloupu, ponechané v barvách, které celá konstrukce nesla po svá poslední léta, když stála před starou výpravní budovou, a na něž byli všichni pamětníci zvyklí.

Zachráněný a obnovený přístřešek peronu na železničním nádraží v Karlových Varech, pocházející z roku 1891, je jedním z významných příkladů dekorativních litinových halových staveb v lázeňském městě, pro něž byly tyto konstrukce tak charakteristické. Je velmi kvalitní ukázkou produkce strojíren a železáren Samuela Bondyho v Praze, řešené s ohledem na význam lázeňského města Karlovy Vary. Zároveň zůstává poslední připomínkou kdysi vzhledu nádraží, spojeného se světovým věhlasem Karlových Varů. Správě železnic a všem realizátorům je třeba poděkovat za to, že se v Karlových Varech opět mohla zaskvěť historická litinová konstrukce z 19. století ve své původní podobě i barevnosti.
