## Statické zajištění a obnova hradu Kost

Zdeněk Čermák

## První etapa záchrany Hrnčířova mlýna v Českém Meziříčí

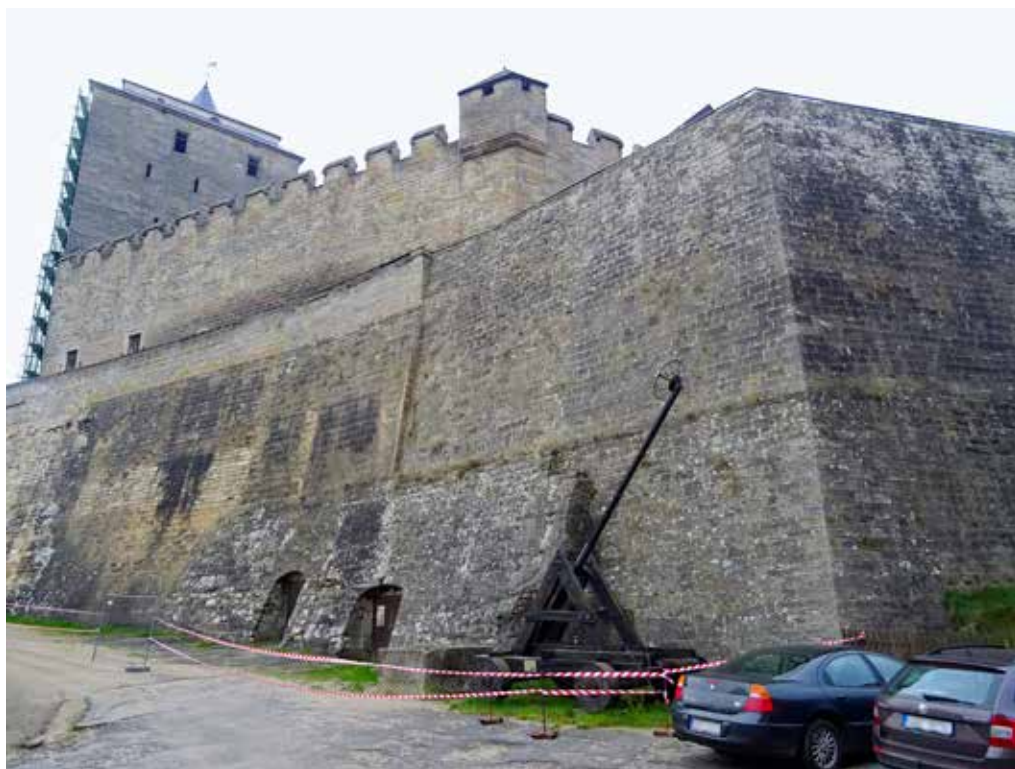
Obr. 1. Hrad Kost, severní hradba, parkánová zeď a Velká věž před obnovou, foto: autor, 2019

V letech 2019–2021 byl staticky zajišťován skalní masiv, na kterém stojí celý hradní komplex. Kvůli pronikání atmosférických srážek do nestabilního podloží byly narušeny parkánové a hradební zdi.

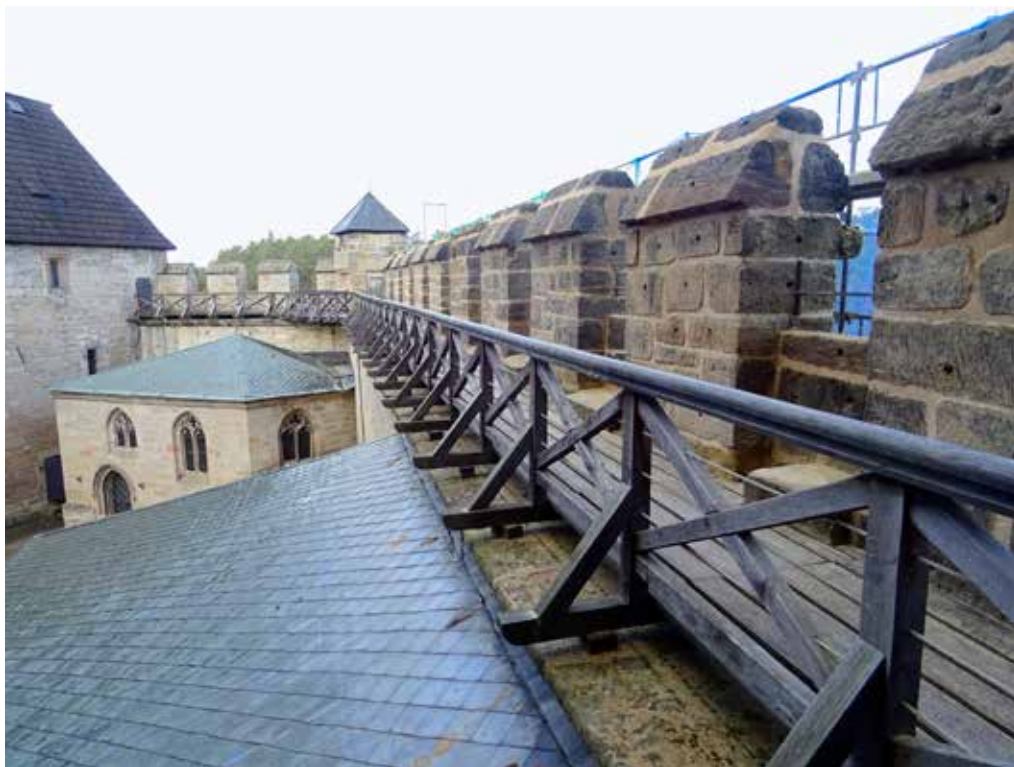
Obr. 2. Hrad Kost, východní hradba a kaple sv. Anny po obnově, foto: autor, 2019

Součástí prací byla také oprava krovu a střechy kaple sv. Anny, dílčí obnova kamenných prvků oken Velké věže a doplnění sítí proti ptactvu, repase dřevěných výplní oken a dveří a obnova fasád hradních paláců. Dále proběhla revitalizace zahrady na západním parkánu a další drobnější úpravy spojené s návštěvnickým provozem na hradě.

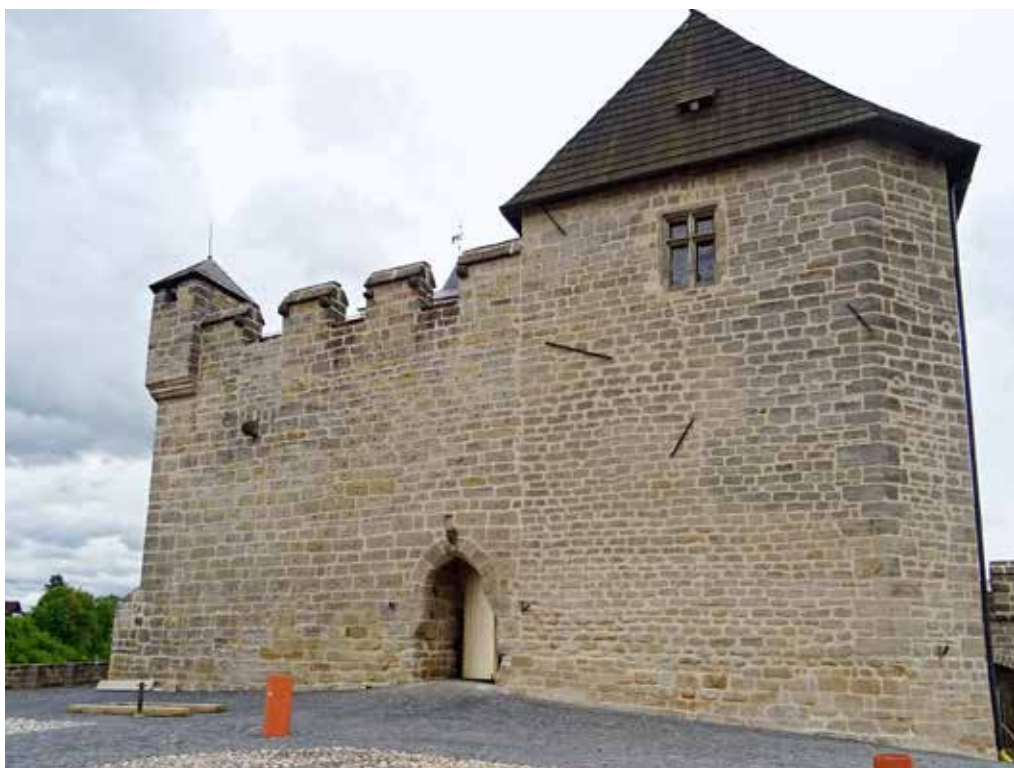
↑ Obr. 3. Hrad Kost, vstup 4. branou do nejstarší části hradu, Vartemburský palác po obnově, foto: autor, 2021

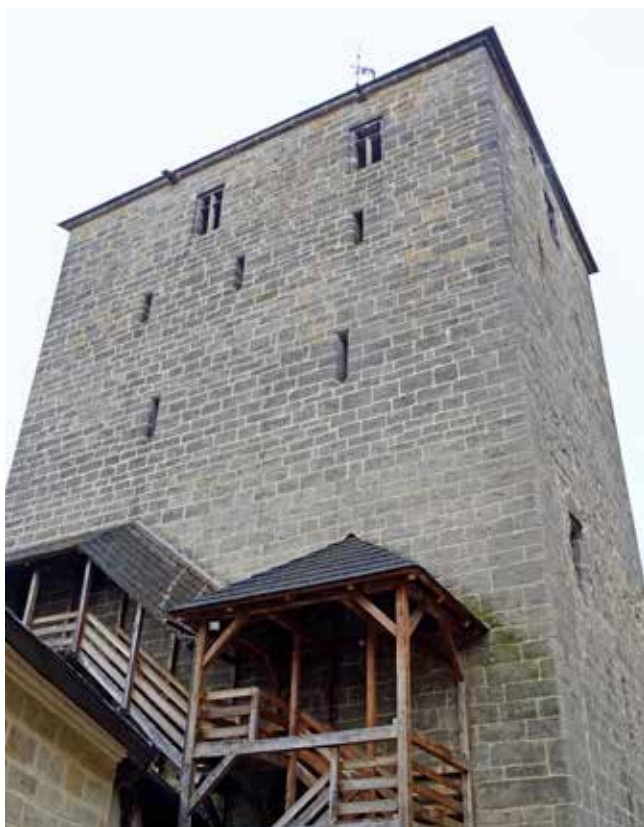
← Obr. 4. Hrad Kost, Velká věž po obnově, foto: autor, 2020

Při rozsáhlých kamenických pracích byly zachovány tradiční technologické a řemeslné postupy, odpovídající dobovým zvyklostem a architektonickému tvarosloví. Přezdívaly se rozpadlé úseky a posunuté bloky kamenného zdiva, staticky se zajišťovaly trhliny, došlo k hloubkovému spárování z rubu i líce zdiva, odstraňovaly se nevhodné betonové doplňky z předchozích oprav. V součinnosti s prováděním operativního průzkumu bylo na Velké věži zachováno a konzervováno původní spárování s dosud soudržnými

historickými maltami. Po očištění depozitů, biosanaci a zpevnění povrchových vrstev kamene pomocí organokřemičitanů se prováděly lazurní retuše a hydrofobní ochrana.

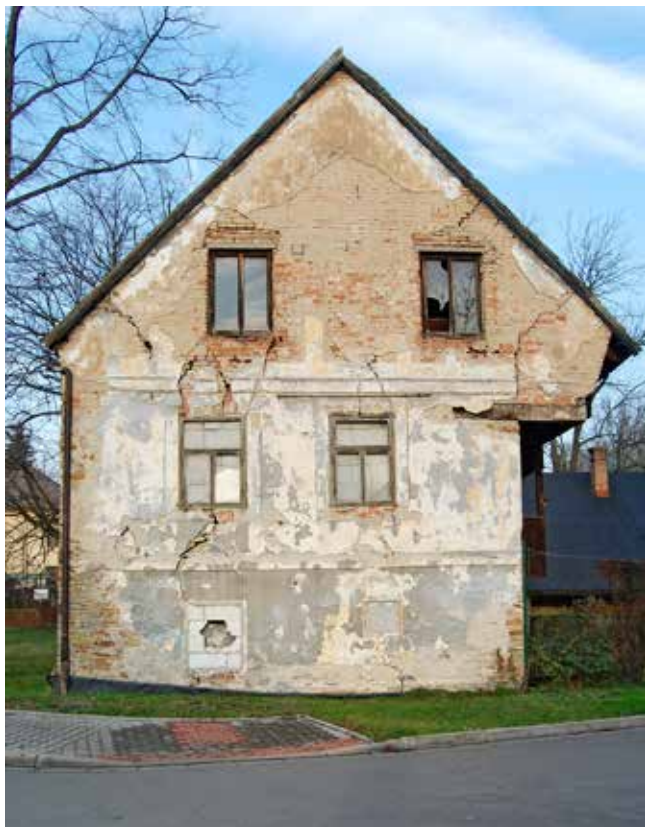
*Obr. 1. České Meziříčí, Hrnčířův mlýn, hlavní štítové průčelí před opravou, foto: autor, 2017*
