## Obnova konstrukce krovu a výměna střešní krytiny kostela Nejsvětější Trojice v Novém Městě nad Metují

*Petr Kočí*

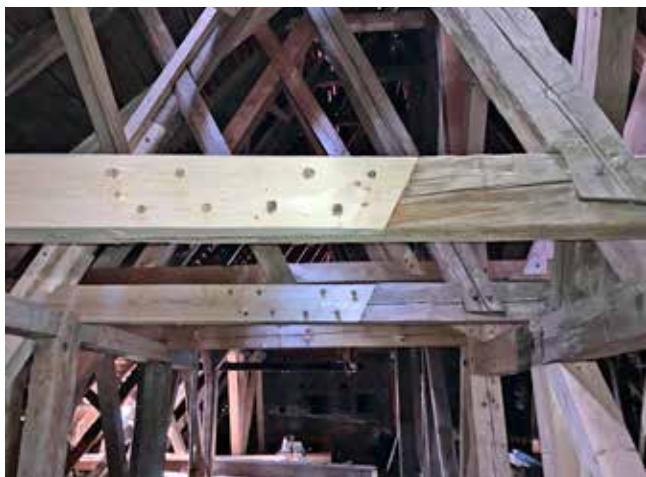
← Obr. 2. Nové Město nad Metují, kostel Nejsvětější Trojice, obnova krovu, foto: autor, 2021

Před celkovou obnovou střechy a krovu v roce 2018 byla celá soustava krovu silně deformovaná – došlo k odklonu prvků od svislice. Byl patrný posun jihozápadním směrem (směrem k faře). Vyklonění sloupků krovu dosahovalo až 25 cm. Záhloví trámů a krokví byla místy zcela destruována dřevokaznou houbou a docházelo tak k poklesu jednotlivých vazeb a roznášení zatížení na sousední prvky a následně k jejich dalšímu přetížení. Celá konstrukce byla přetížená a docházelo k nadměrným průhybům zejména

u vazných trámů – dosahovaly až 25 cm. Konstrukce byla dodatečně zesilovaná a podpíraná, podpěry však porušovaly základní statický systém původního krovu. Patrně účinkem předchozího posunu celé soustavy se štitová zeď vyklonila směrem k faře.

V období let 2018–2021 došlo k celkové obnově krovové konstrukce a výměně krytiny za pálenou bobrovku (šupinové kladení). Byla provedena obnova všech poškozených prvků náhradou protézami nebo příložkami. Dále byla konstrukce částečně vyrovnána, zejména sloupky, a proto ji bylo nutno zesílit soustavou vzpěr a zavětrování. Teprve po stabilizaci krovové soustavy bylo provedeno položení pálené krytiny s výjimkou stříšky,

dvou pilířů na jižní straně a stříšky vstupu na chór na severní straně, které překryla falcovaná střešní krytina z měděného plechu. Plechová falcovaná střešní krytina je i na zastřešení jižní strany presbytáře v místě návaznosti na zdivo věže. Konstrukce krovu byla zachována v maximální možné míře včetně autentických spojů. Ztužidla byla přiznána jako novodobý prvek. Realizace byla provedena velmi kvalitně, s velkým citem a pokorou k dochovaným konstrukcím firmou Tesařství Jan Rydlo.
