## Dvě zapomenuté hradební bašty na Chrudimsku, jako součásti parazitní obytné stavby. Výběr z nově navrhovaných památek v Pardubickém kraji

Jitka Svobodová – Slavomír Kudláček

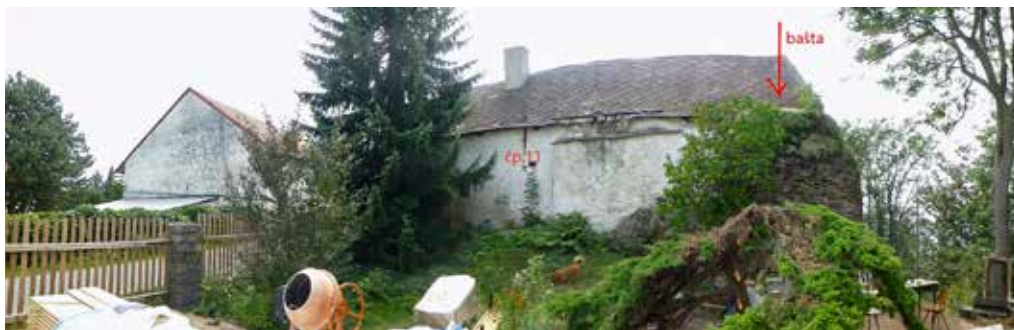
Obr. 1. Podhradí v Železných horách, dům čp. 11 s baštou, pohled ze zahrady domu čp. 12, foto: Jitka Svobodová, 2020

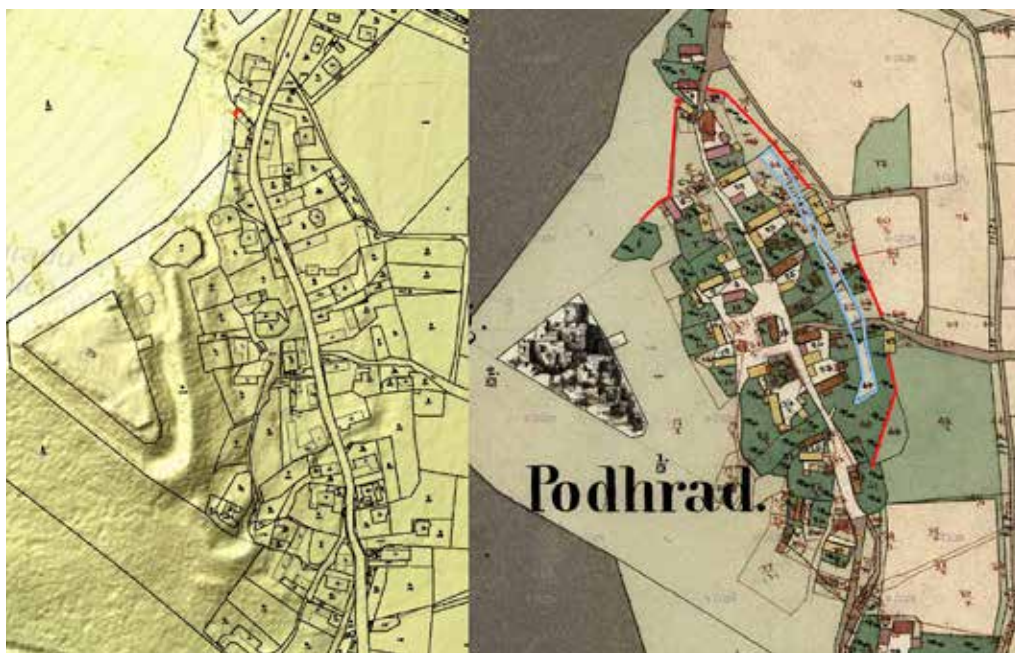
Obr. 2. Letecké laserové skenování LIDAR s vyznačením polohy bašty, dostupné online: <https://ags.cuzk.cz/dmr/> [22. 2. 2020], v porovnání s originální mapou stabilního katastru k r. 1839, se zvýrazněním reliktní vodního příkopu a obvodu městečka, které mělo být opevněno valy a příkopy, dostupné online: [https://archivnimapy.cuzk.cz/uazk/omc/omc\\_pom/omc\\_wms\\_01.html?mapfile=5573\\_02&image\\_dir=5573&maxextent=0,-6890,8428,0](https://archivnimapy.cuzk.cz/uazk/omc/omc_pom/omc_wms_01.html?mapfile=5573_02&image_dir=5573&maxextent=0,-6890,8428,0) [5. 11. 2020].

k r. 1838 součástí velké parcely 17/1, zahrnující valy a příkopy kolem hradu, kdežto nyní dům čp. 11 měl jen minimální parcelu při silnici, vydělenou z obecního pozemku, k níž nepatřily žádné polnosti. Na nyníšší katastrální mapě je již bašta součástí domu čp. 11.

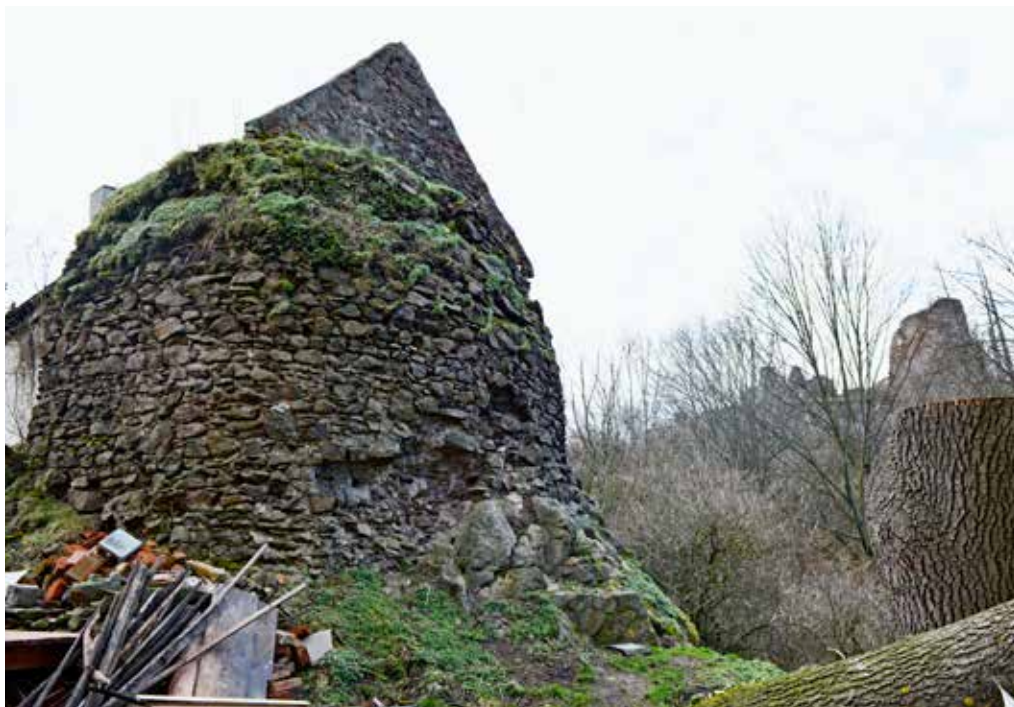
Obr. 3. Pohled na baštu z okraje rokle u čp. 12, na pozadí vystupuje silueta hradu Lichnice, foto: Jana Pochmanová, 2020

Těleso bašty je založené na vystupujícím neupraveném skalním výchozu, bez soklu, přímo na terén.

Zdivo z místního lomového kamene je vyrovnávané do vodorovných úseků podle výšky lešení, z nichž jsou rozeznatelné asi tři, kdežto čtvrtý úsek jen tušíme, neboť horní část bašty má líc zdiva rozvalený a zarostlý náletovou vegetací. Horní část bašty se jeví

jako mírně ustupující, není však pro dokumentaci přístupná. Ve zdivu se zachovaly otvory po lešení. Zdivo v patě bašty nad roklí je narušeno hlubokými kavernami vypadaného líce, pojivová malta je ovšem stále velmi tvrdá a aktuální statické narušení v této části nehrozí. Koruna zdi je bohužel nepřístupná, je však zřejmé její narušení kořeny náletové vegetace a vlivem dlouhodobého zatékání do nekrytého zdiva. Na východní straně oblou část bašty ukončuje pravoúhlé nároží, kterým se kolmo připojuje k domu čp. 11. V zadní části domu z jeho fasády zřetelně vystupuje omítaný úsek zdiva, výškově navazující na korunu bašty, jež je nižší než úroveň okapu střechy. Strukturu jeho zdiva pod novodobou omítkou nelze odhadnout, ani návaznost kamenného čela bašty na tento omítaný úsek není zřejmá, protože líc zdiva je v koutě vypadaný a nerovný, bez zřejmé stavební spáry, proto bez zaměření objektu lze pouze hypoteticky předpokládat, že jde o navazující úsek hradby. Na opačné straně domu čp. 11, na jeho vlastní zahradě, vystupuje ze zadního čela domu z boku viditelné masivní kamenné zdivo s nerovně ubouraným lícem, dosahující až pod přetažený okraj střechy, které je patrně pozůstatkem vybíhající hradební zdi. Za ním směrem do rokle je viditelný kamenný líc bašty.

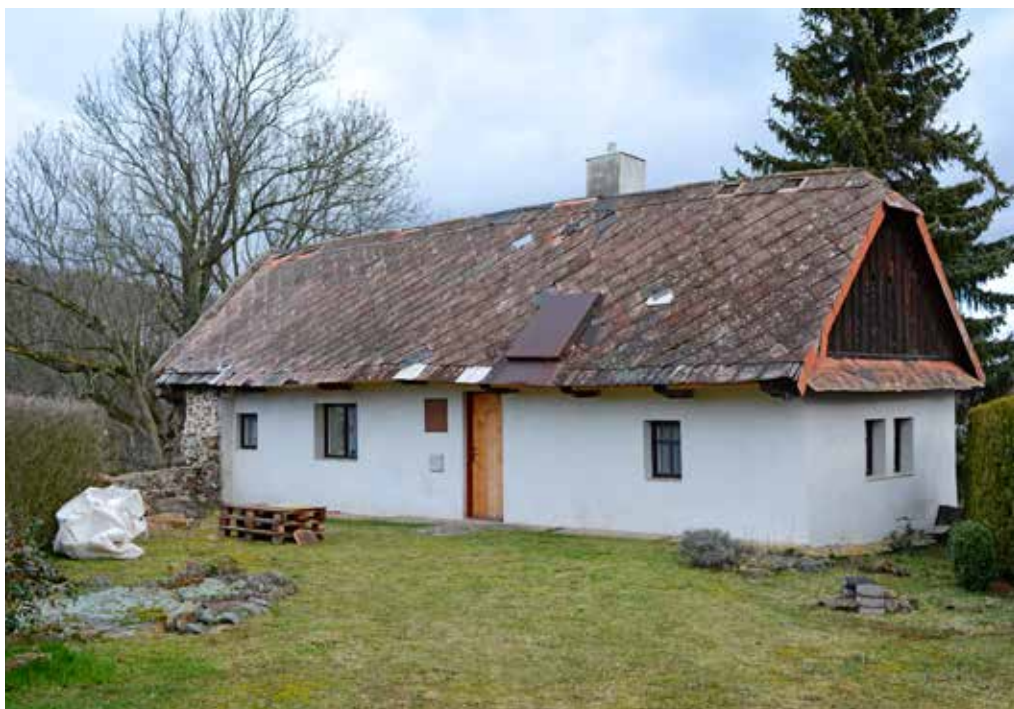
Obr. 4. Podhradí v Železných horách, dům čp. 11; k zadnímu čelu se směrem do rokle připojuje bašta, foto: Jitka Svobodová, 2020

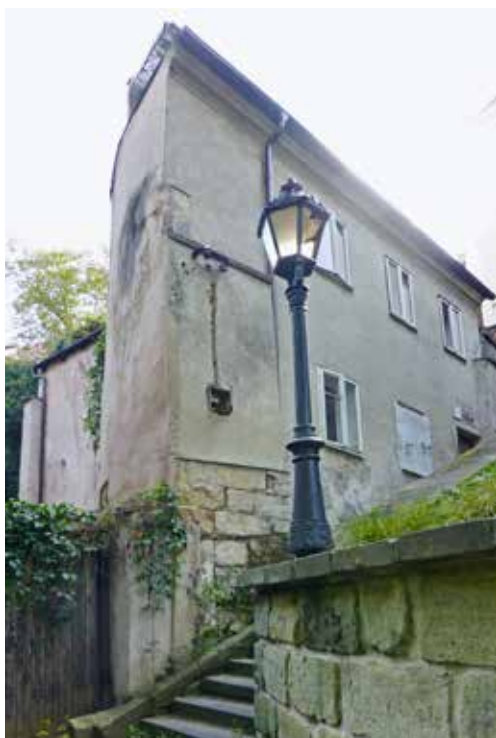
Obr. 5. Chrudim, dům čp. 98/IV, průčelí, pohled od severozápadu, foto: Jitka Svobodová, 2020

Jednopatrové průčelí domu, přístupné ze schodiště pod fortnou, je jedinou rovnou fasádou. V jejím uspořádání se v levém nároží propisuje tloušťka zdiva odbouraného úseku bašty, které má podobu plochého, mírně šikmého opěrného pilíře, dosahujícího až pod parapety oken 1. patra. Na druhém nároží je vyzděný užší opěrný pilíř v místě zakončení parkánové hradební zdi. Vložením mezilehlého úseku nové domovní zdi s trojicí oken byl uzavřen půdorys obytné části domu. Rozměry a tvar interiéru bašty neumožňují žádné složité vnitřní dělení, kromě vydělení vstupní chodby, vedoucí podél pravouhle zalomené parkánové hradby, k jejíž patě se dům přimyká. Na chodbu ve dvorku navazuje přístavek se schodištěm, které zpřístupňuje patro domu. V přízemí tak po oddělení chodby vznikl jednotný prostor světnice, osvětlený z uličky, do jehož zadní stěny je integrovaný komín.

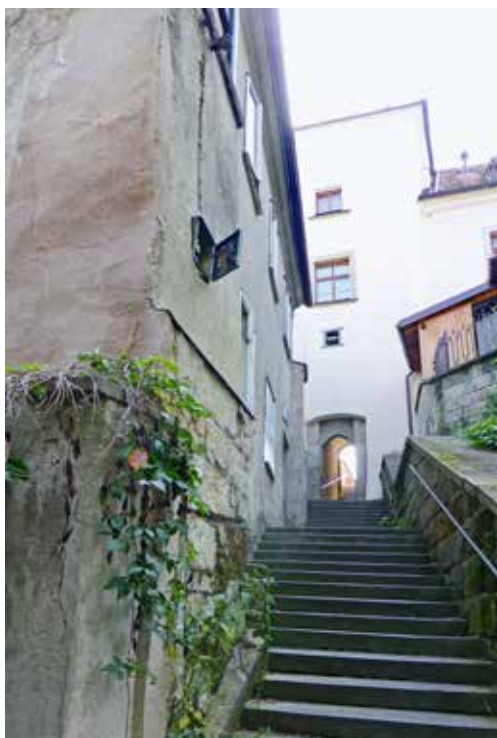
Obr. 6. Situace domu čp. 98/IV vlevo a Pardubské fortny, foto: Jitka Svobodová, 2020

Obytný objekt s čp. 98 byl vestavěn do zachované poloviny bašty nejpozději v 1. třetině 19. století (k r. 1839 je již zobrazen na mapě stabilního katastru). Od té doby zde tvoří malebné hmotové seskupení na úpatí strmého svahu někdejšího příkopu a vymezuje úzké schodiště stoupající k zachované věži Pardubské fortny, kterou se prochází směrem k náměstí.

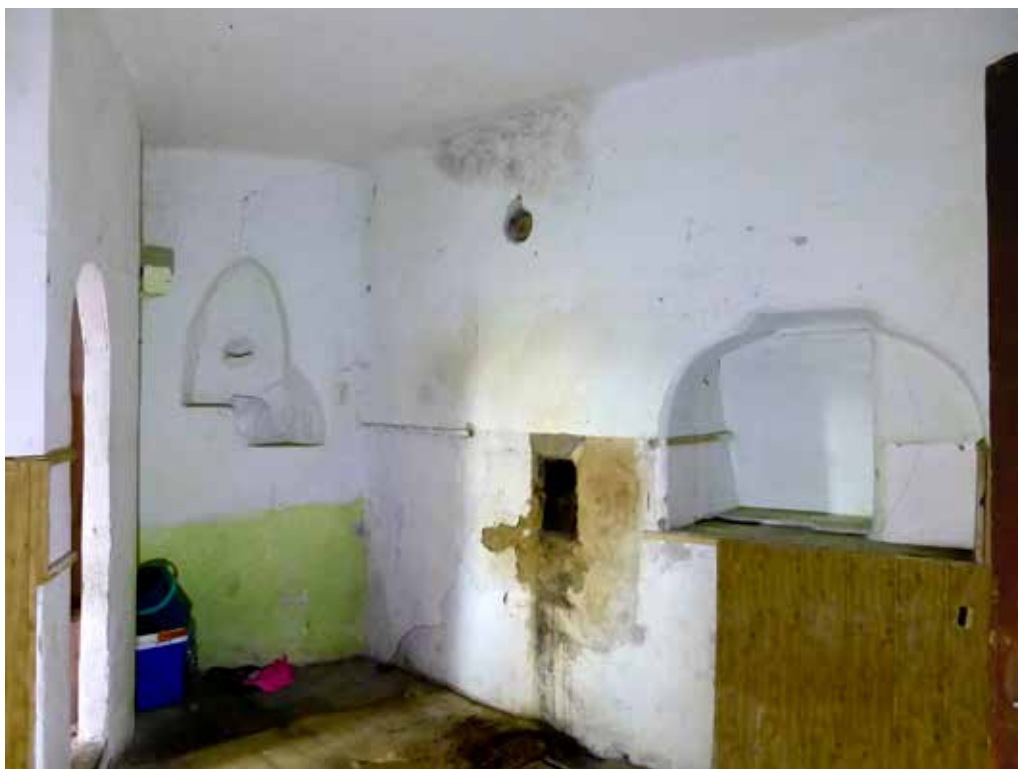
Obr. 7. Chrudim, dům čp. 98/IV, světnice v přízemí, foto: Jitka Svobodová, 2020

Vnitřní prostor bašty však byl zarovnaný a účelově upravený. Do stěn byly vysekány výklenky, vedle komína policové, v čelní stěně výklenek s vysokým zahroceným záklenkem, hypoteticky využívaným pro osvětlení. V patře byl vytápěný prostor rozdělený tenkou příčkou na kuchyni a pokoj, přičemž téměř trojúhelná kuchyně byla osvětlená nejen z ulice, ale i oknem v zaoblené nástavbě bašty. Všechny místnosti jsou plochostropé, s dobově obvyklým omítaným rákosovým podhledem. Suterén domu byl bohužel zasypan a zabetonován,<sup>10</sup> jeho existenci však prozrazují dvě zaslepené střílny s okoseným pískovcovým ostěním na fasádě.

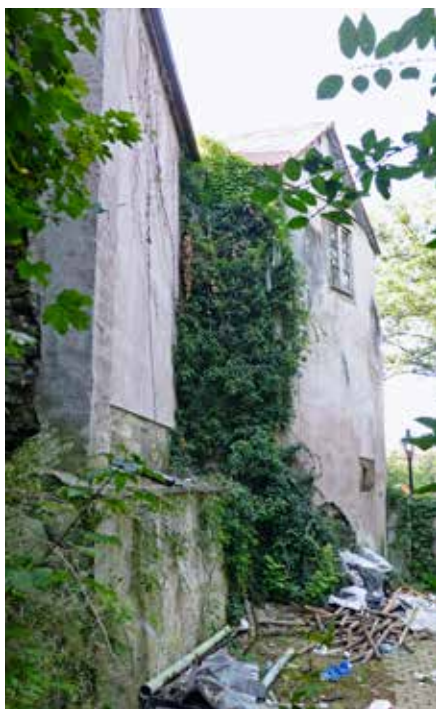
← Obr. 8. Chrudim, dům čp. 98/IV, pohled ze dvora, foto: Jitka Svobodová, 2020

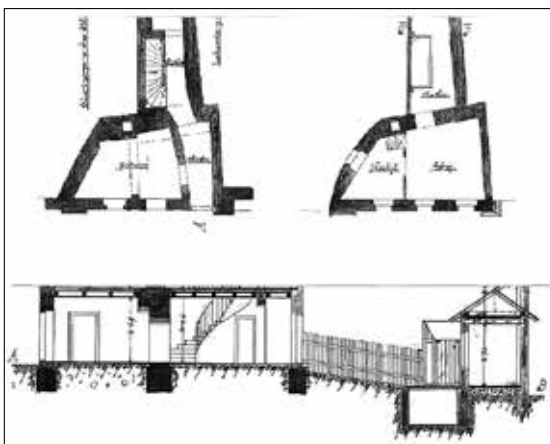
↑ Obr. 9. Chrudim, dům čp. 98/IV, výřezy ze stavebního plánu stavitele J. Krále z Chrudimi z r. 1907, zdroj: poskytnuto majitelem, upravila Jitka Svobodová

Půdorysy a řez domem zachycuje stavební plán stavitele J. Krále z Chrudimi z r. 1907.<sup>11</sup>
