## Kostel Nejsvětější Trojice ve Fulneku a jeho generální rekonstrukce

*Dalibor Halátek*

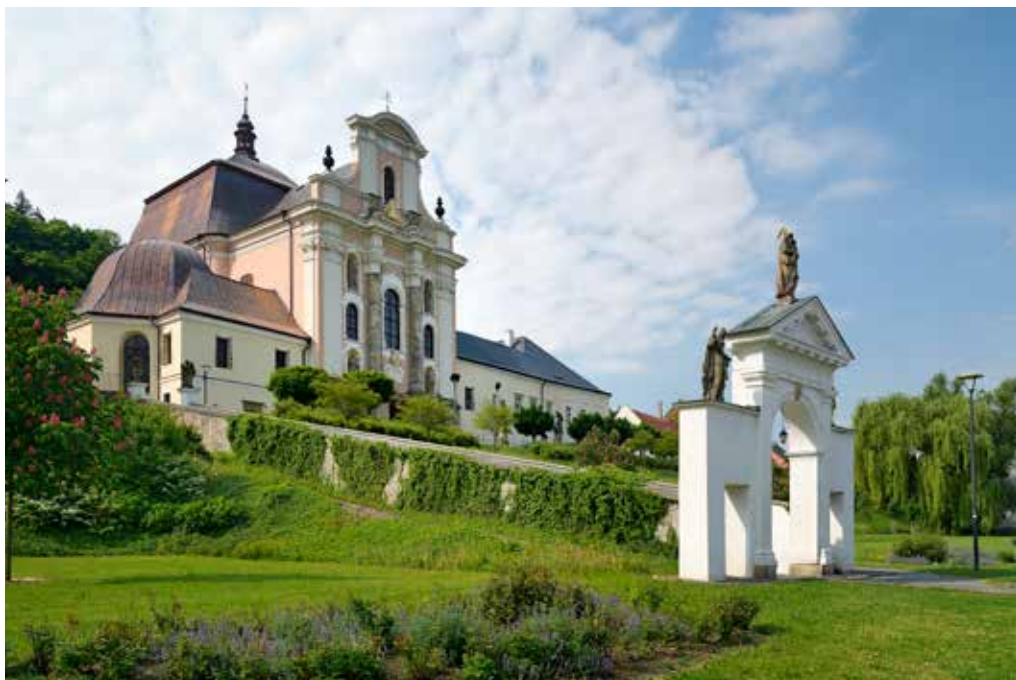
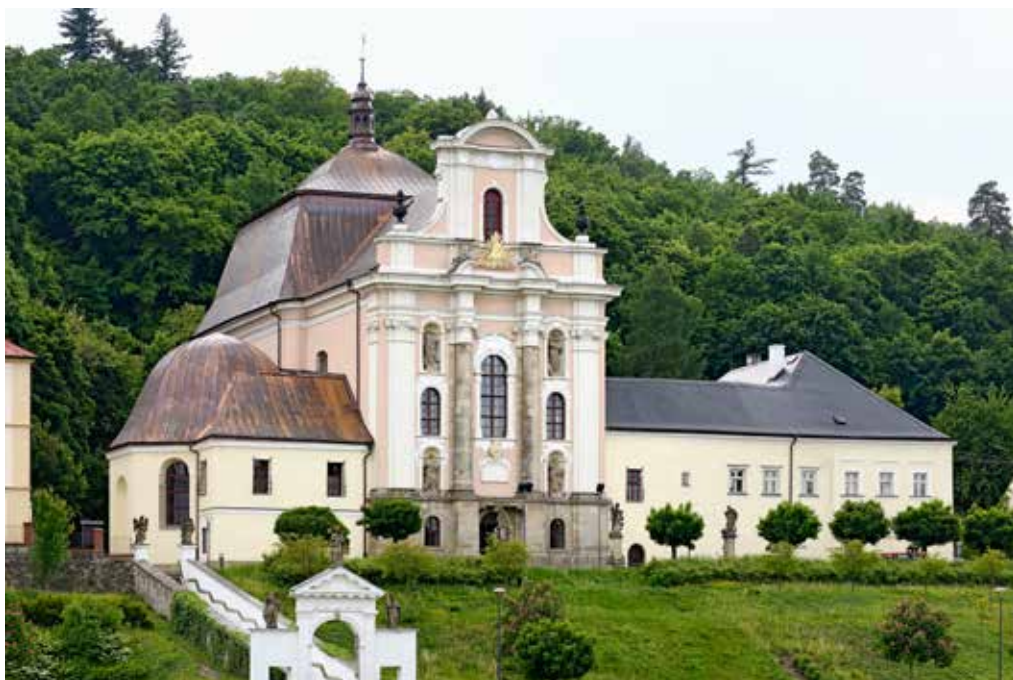
Obr. 1. Kostel Nejsvětější Trojice ve Fulneku, pohled od náměstí, foto: R. Polášek, 2021

Obr. 2. Kostel Nejsvětější Trojice ve Fulneku, pohled od náměstí, foto: R. Polášek, 2021

detailů, o něž se postarali restaurátoři Jakub Gajda a Martin Bocek. Sochařská výzdoba průčelí byla prací Jakuba Gajdy. Sochy v nikách byly pečlivě očištěny, zpevněny a doplněny, náročnější to bylo s dvojicí andělů na takřka samém vrcholu fasády a kartuší s motivem Nejsvětější Trojice nad vchodem do kostela. Jejich umístění pod římsou si vybralo svou daň a kámen byl v havarijním stavu. Sochy ještě nakonec zachránit šlo, ale kartuš se již na fasádu vrátit nemohla. Podle dochovaných zlomků kartuše vytesal kopii sochař Jan Šnéberger a originál doplnil a zrestauroval pro uložení v interiéru Jakub Gajda. Kamenný materiál dvojice andělů musel být pečlivě zpevněn a následně stažen systémem nerezových trnů, jež podřídí kamenný materiál i do budoucna. Po pečlivém vytmelení a barevných retuších byl povrch kamene hydrofobizován pro lepší odolnost před atmosférickou vlhkostí. Aby na sochy dále nescapávala voda z římsy, bylo klem-píří protaženo oplechování tak, aby sochy ochránilo před srážkami, jež po desítky let rozrušovaly povrch soch. Restaurátor Martin Bocek pak obnovoval architektonické prvky fasády, především dva monumentální pilíře, jež jsou dominantou celé fasády. Dále pak restauroval i celou hlavní římsu, jež, jak se ukázalo, je také celá z kamene, stejně jako hlavice a další prvky fasády. Nemalým překvapením byl materiál, z něhož jsou vyrobeny velké vázy na samotném vrcholku fasády. Obě vázy jsou odlitky z litiny a každá z nich může vážit k jedné tuně. Skvělou práci na nich odvedl restaurátor Ilja Běhal, který svařil praskliny na vrcholových dílech a v rekordním čase nechal odlít chybějící díly květinových závěsů, jejichž části se na jedné z váz naštěstí dochovaly. Ilja Běhal pak restauroval i mříže celé fasády, kdy pro jedno okno u kaple sv. Josefa vytvořil kopii velké barokní mříže s monogramem jména JOSEF, jež na kapli chyběla od konce 2. světové války.

Práce zvenčí na kostele se neomezily jen na očištění, nátěr a restaurování čelní fasády, ale velké množství práce bylo odvedeno i na zbývajících částech fasád. Martin Bocek očistil, dotmelil a vyspároval celý vysoký kamenný sokl po obvodu kostela, stejnou práci odvedl i na okenních ostěních, portálech a také na studni. Jakub Gajda pečlivě zrestauroval cenné renesanční náhrobníky na venkovní, východní stěně presbytáře. Okna i dveře byly pečlivě repasovány v dílně Jaroslava Jakubka v intenzivní spolupráci s Truhlářstvím Stískal. Části oken a dveří byly doplněny, nátěry odstraněny, doplněno

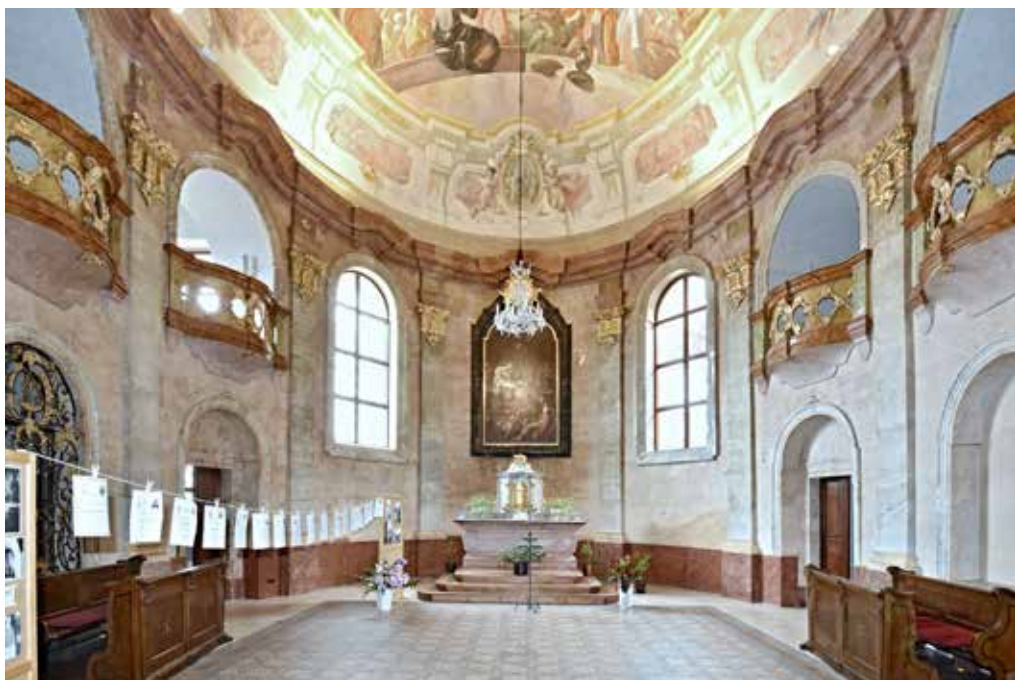
Obr. 5. Kostel Nejsvětější Trojice ve Fulneku, obnovená kaple sv. Josefa, foto: G. Čočková, 2021

Pečlivou opravou prošly také dřívě nepřístupné prostory v sousedství kaple sv. Josefa. V samotné kapli byl doplněn umělý mramor v soklové části na celé oltářní stěně. V přízemí vedlejší místnosti zrestauroval Jakub Gajda pamětní desku s erbem pánů z Vrbna. Původní břidlicová podlaha byla pečlivě doplněna tak, aby vynikla struktura

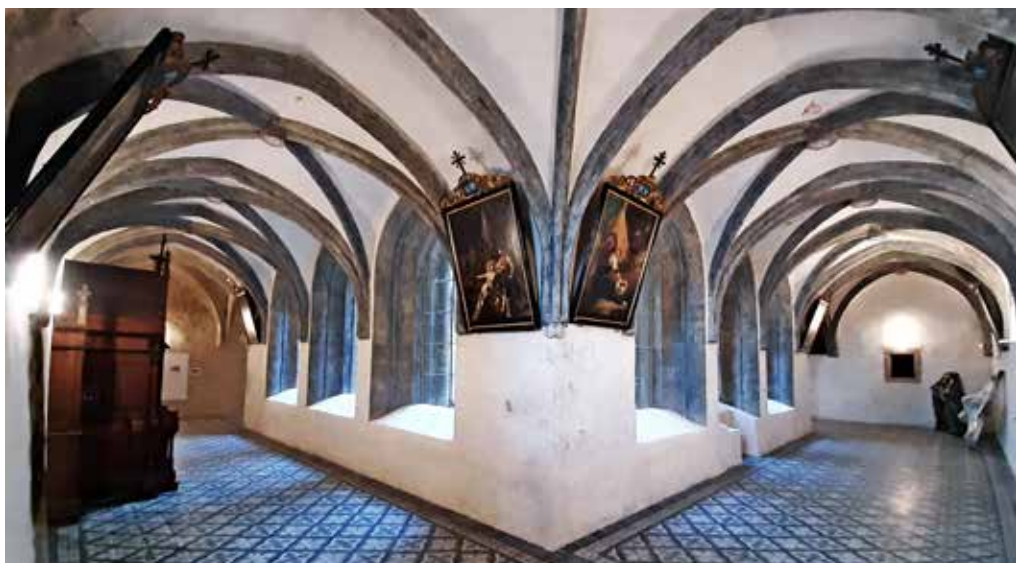
Obr. 6. Kostel Nejsvětější Trojice ve Fulneku, ambit po restaurování, foto: G. Čočková, 2021

cementového pačoku. Gotická okna křížové chodby byla očištěna od cementových vysprávek a nepůvodních omítek. Jejich kamenná ostění pečlivě zrestauroval Martin Bocek. Do jediného okna se zachovanou plaménkovou kružbou vrátil dva kamenné, profilované pruty, jež okno původně členily. Po repasi kovových výplní oken nebyly vráceny nepůvodní, dekorativní reliéfní skla, ale nové čiré tabulky z válcovaného skla. V rajském dvoře, rozbitém z důvodu rekonstrukce kanalizace, byly pečlivě obnoveny omítky i kamenné ostění oken a především byla obnovena štetová valounková dlažba s dekorativní křížovou vazbou. Na podlaze křížové chodby byla doplněna, očištěna a přeštetěna dekorativní historizující teracová dlažba, jež byla nalezena pod vrstvou překližkové podlahy také v sakristii.

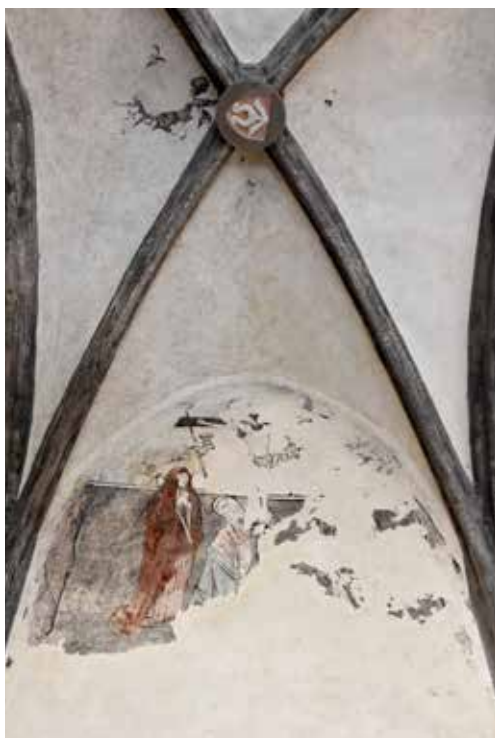
Obr. 7. Kostel Nejsvětější Trojice ve Fulneku, objevená malba Ukřižování, foto: G. Čočková, 2021

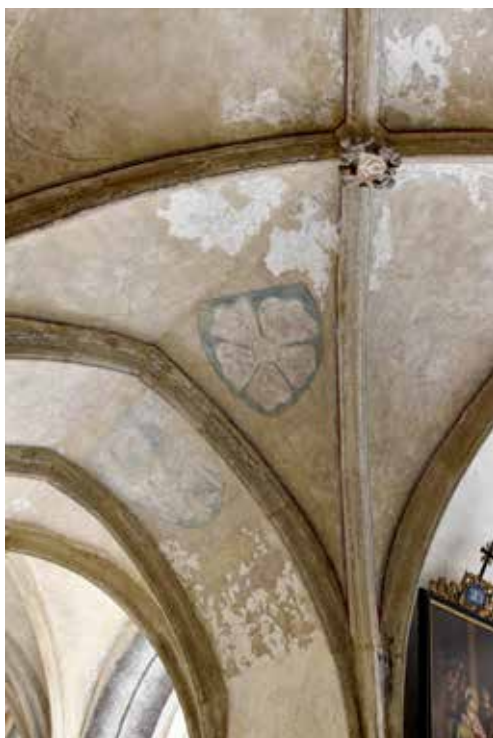
Obr. 8. Kostel Nejsvětější Trojice ve Fulneku, erbovní galerie v ambitu, foto: G. Čočková, 2021

K největšímu objevu došlo až v poslední části chodby přiléhající přímo ke kostelu. Za vchodem do chodby byly v jednotlivých kápích kleneb nalezeny erby významných donátorů kláštera, možná přímo zakladatelů. Na klenbě se tak odhalily erby opavských a ratibořských vévodů, pánů z Kravař a třeba i pánů z Kunštátu a pánů z Hradce. Erby nejvýznamnějších rodů té doby na jednom místě jsou skutečnou raritou a vzbudily nemalý zájem odborné veřejnosti.
