## Fara v Hořepníku, poznatky z průzkumu

*Vojtěch Pavelka*

(obec Hořepník, okres Pelhřimov, Kraj Vysočina)

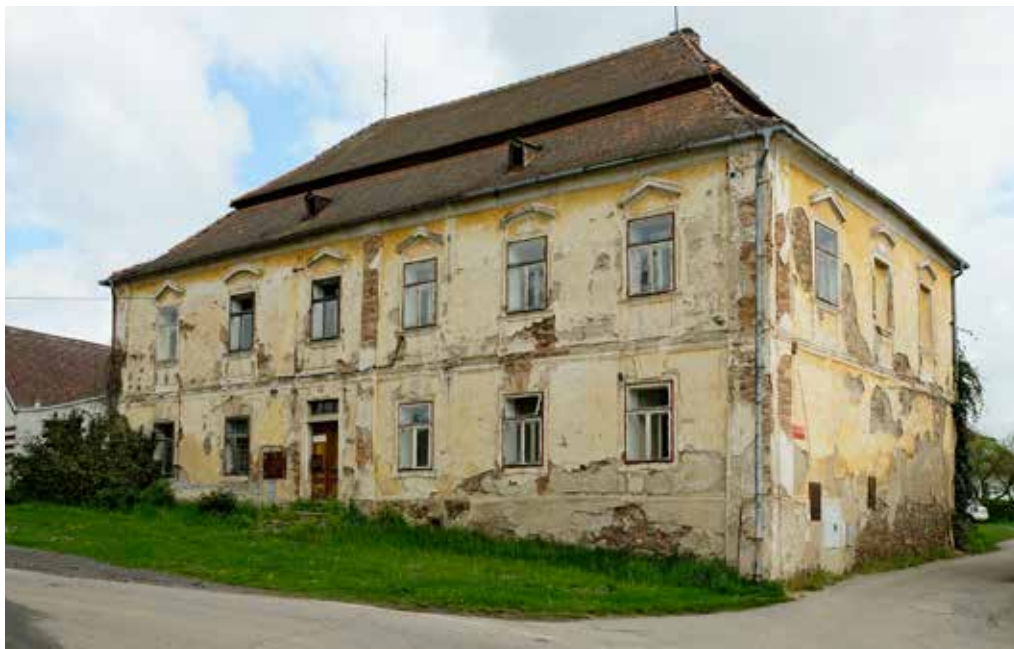
Areál fary s přilehlými hospodářskými stavbami a dvorem je kulturní památkou. Nachází se na náměstí naproti kostelu Nejsvětější Trojice s románským původem. Budova fary je podsklepená, jednopatrová, obdélného půdorysu, krytá mansardovou střechou.

Obr. 1. Fara v Hořepníku, celkový pohled z náměstí od jihu, foto: autor, 2021

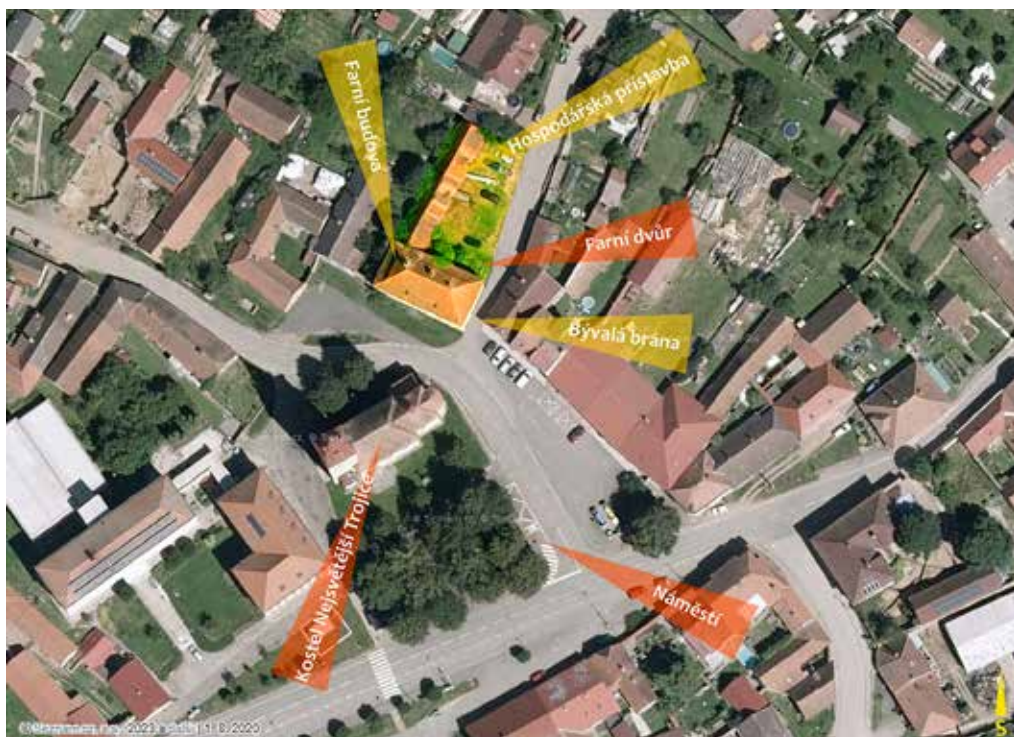
Obr. 4. Ortofotomapa širších vztahů fary a náměstí Profesora Bechyně v Hořepníku, podklad: [www.mapy.cz](http://www.mapy.cz), 2020, úprava a popisy: autor, 2021

Farní areál v podobě dvora s bránou je zakreslen na mapě stabilního katastru z roku 1829 (obr. 4 a obr. 5), kdy byl Hořepník ještě městem. Slohový výraz budovy fary je pozdně barokní až klasicistní (tedy asi z konce 18. až počátku 19. století).

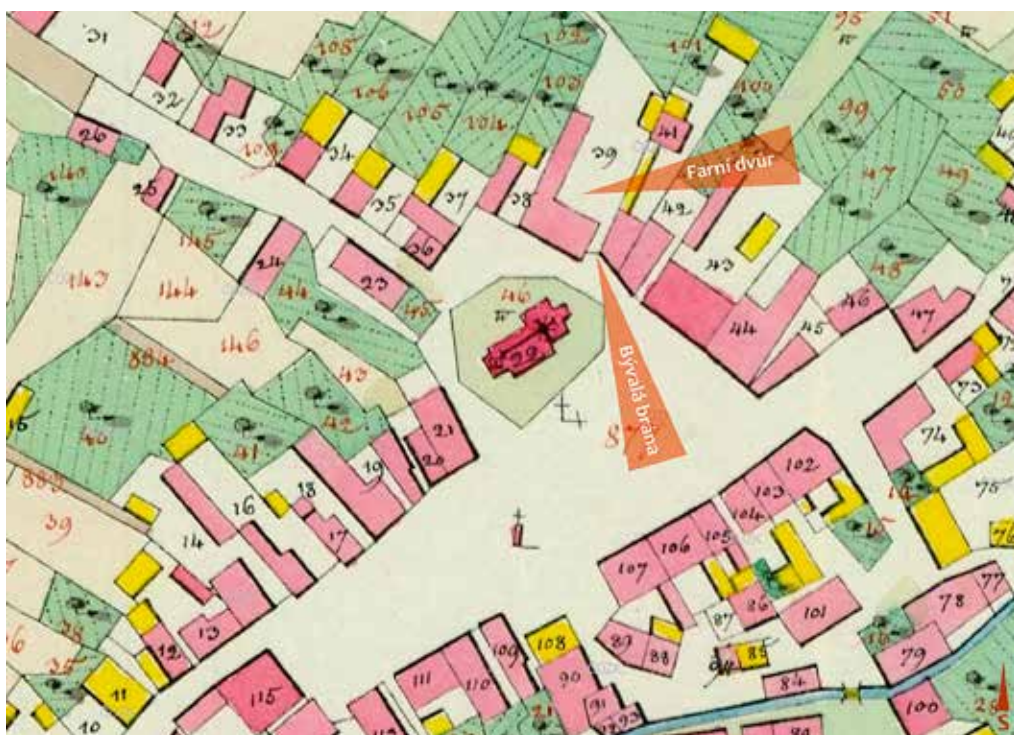
Obr. 5. Císařské povinné otisky stabilního katastru, Hořepník, rok 1829, výřez s náměstím a situací farního dvora, zdroj: [ags.cuzk.cz/archiv](http://ags.cuzk.cz/archiv), úprava: autor, 2021

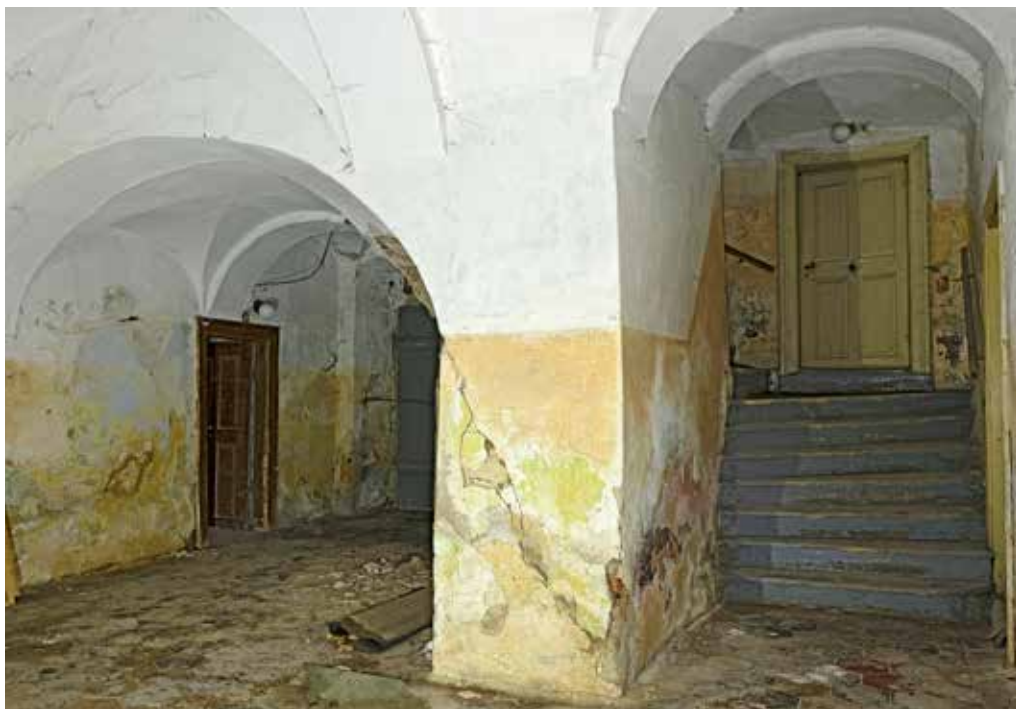
Je zřejmá tradiční barokní snaha o symetrii, která se však projevuje pouze v kompozici fasády a pravidelné vzdálenosti stavebních otvorů, avšak ne už v počtu okenních os, který je sudý a neumožňuje tak umístění vstupu na střed. Symetrie se také vytrácí ve vnitřním půdorysném uspořádání, kde nefunguje přímá návaznost vstupů z ulice a dvora, tedy nevzniká tradiční průjezd ani průchod s otvory proti sobě, ani není dodržena vstupní chodba v plné šíři schodiště na opačném konci. A konečně půdorysy obou nadzemních podlaží postrádají jakoukoliv symetrickou koncepci, což odporuje povaze barokních či mladších novostaveb far (obr. 6).

Obr. 6. Fara v Hořepníku, celek haly od vstupní chodby, pohled od jihu, foto: autor, 2021

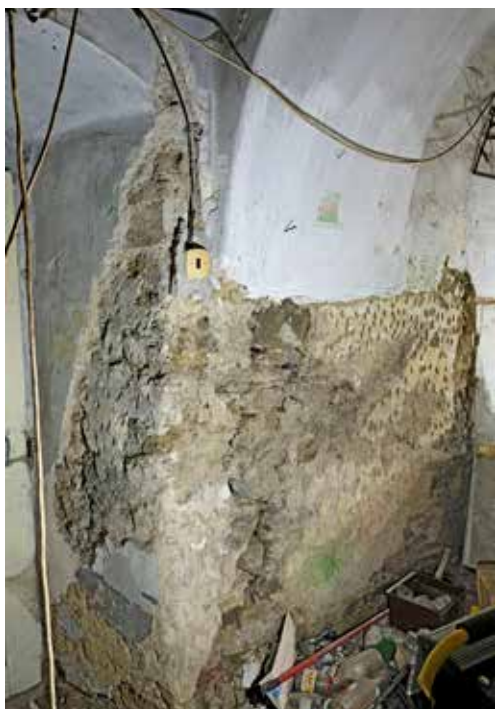
Obr. 7. Fara v Hořepníku, hospodářská místnost, relikv jihuovýchodní zdi s pekovaným povrchem, pohled od severu, foto: autor, 2021

Dalším nepřehlédnutelným prvkem je kamenná zeď v přízemí s pekovaným povrchem, což nejčastěji upozorňuje na barokní stavební přípravu starší omítky pro novou úpravu (obr. 7). Je tedy předpoklad, že zeď vznikla v raném baroku nebo dřívě.

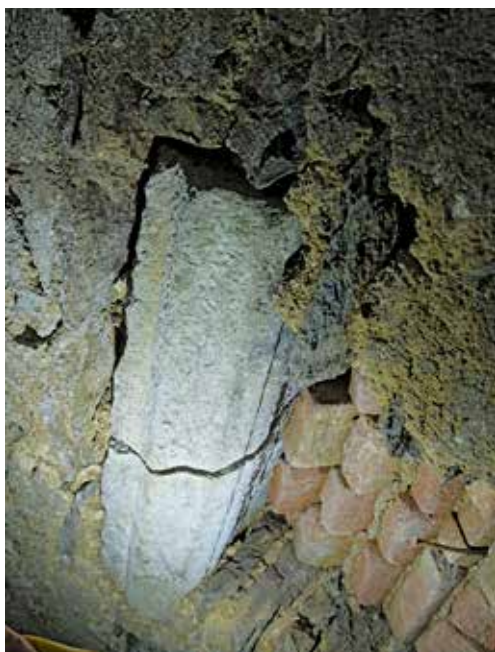
Obr. 9. Fara v Hořepníku, sklepení, kamenný profilovaný překlad nad zazděným okénkem v jihovýchodní zdi, pohled od jihozápadu, foto: autor, 2021

jiným základem uvnitř půdorysu dnešní fary. Navíc na této straně se také nachází zazděné okénko, které by dnes ústilo do podlahy vstupní chodby. Celkově pak lze říci, i s vědomím problematickosti časového určení sklepů, že charakter sklepa (materiál, zdění, konstrukční řešení) mimo pravděpodobné barokní úpravy odpovídá pozdní gotice až renesanci. Hlavní prostory sklepa jsou zděny výhradně ze štípaného kamene, na žlutou tuhou maltu včetně původních průchodů. Základní konstrukcí je valená klenba s plným půlkruhovým profilem (obr. 10).

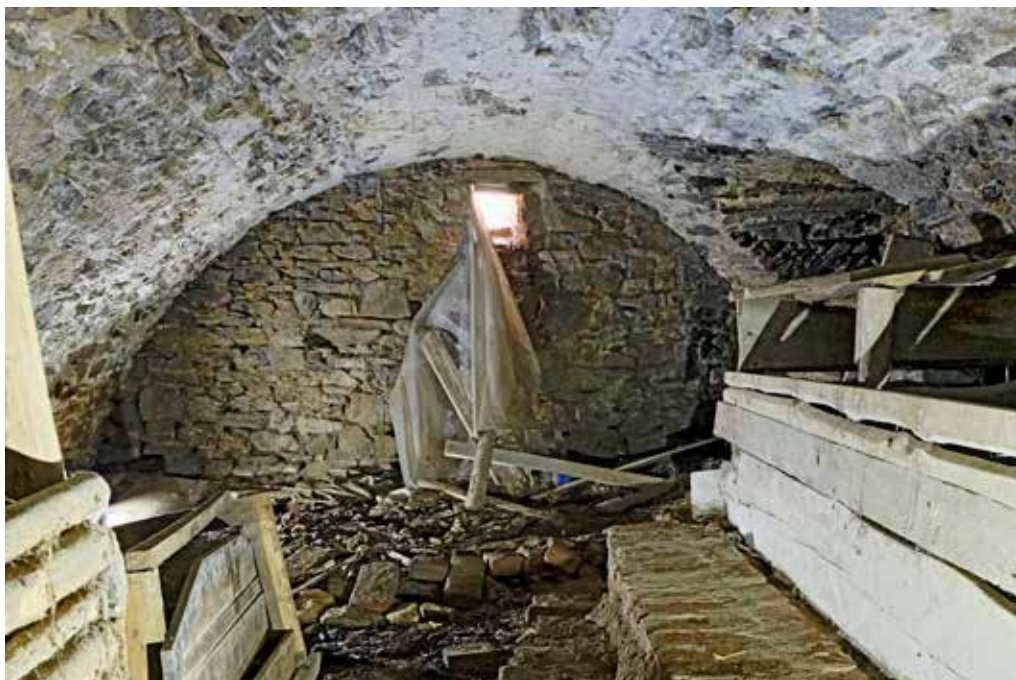
Obr. 10. Fara v Hořepníku, sklepení, celek hlavního prostoru, pohled od severovýchodu, foto: autor, 2021

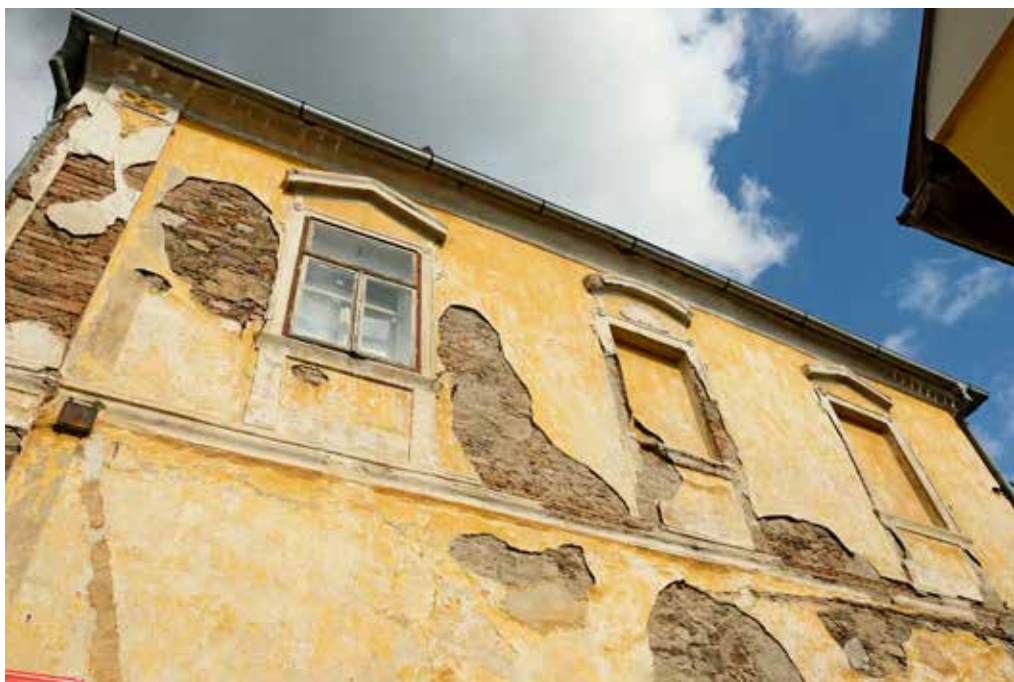
Obr. 11. Fara v Hořepníku, jihovýchodní fasáda s prosvítajícím nátěrem lisenového rámu, pohled od jihovýchodu, foto: autor, 2021

poukazují na to, že zmíněné štuky pocházejí z mladší etapy nežli barokní hmota stavby. Třetí indicií je pak již dožívající, sotva patrné optické rámování stavby pomocí odlišné barvy fasády. To vytvářelo lizénový rám (obr. 11) a lemování oken bylo zase opatřeno malovaným dekorem (odlišným od slohu dochovaných štuků). Pozůstatky této barevné kombinace bílých ploch s šedohnědým lizénovým rámem lze sledovat nejlépe na jihovýchodní stěně a na dvorní straně na severovýchodě, kde se dochovala i malovaná šambrána jednoho z okének (obr. 12).

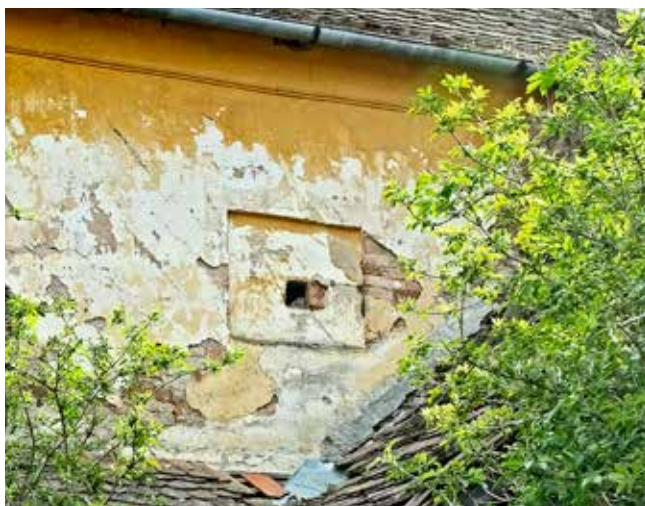
Obr. 12. Fara v Hořepníku, severovýchodní fasáda s prosvítajícím nátěrem dekoru pasparty okna na schodiště do krovu, vedle střechy hospodářské přístavby, pohled od severovýchodu, foto: autor, 2021

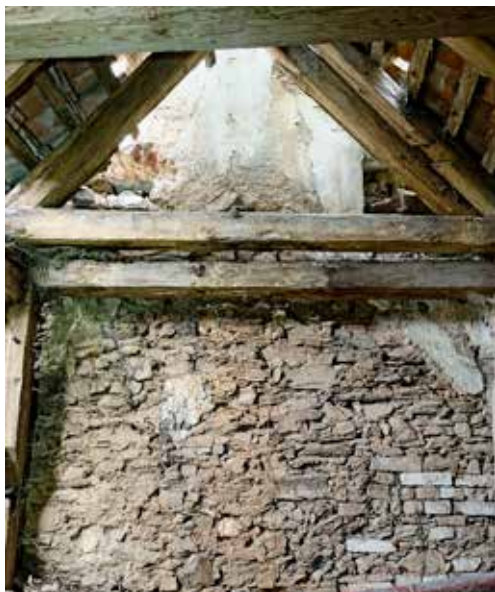
Obr. 13. Fara v Hořepníku, severovýchodní fasáda v úrovni patra, pod střechou hospodářské přístavby, dvě zazděná okénka symetricky umístěná nad negativem po starší střeše a holá zeď fary bez fasádní úpravy, pohled od severovýchodu, foto: autor, 2021

Severovýchodní fasáda má v úrovni patra v podstřeší hospodářského přístavku skryta dvě zazděná okénka, pravděpodobně umístěná symetricky na osu jedné místnosti (přízemní prostory v severním cípu – kuchyň/kotelna). Tyto otvory se ocitají těsně nad negativem na fasádě po předchozí střeše hospodářské přístavby. Stěna fary je pod tímto negativem holá na v převaze kamenné zdivo (obr. 13). Je tu tedy pravděpodobnost, že okénka připomínají štít, potažmo využitě podkroví kdysi přízemní fary (obr. 14). A dále že k ní bylo vždy přiloženo nějaké hospodářské stavení (nikdy neomítnutá část fasádní zdi na ose mezi okny).

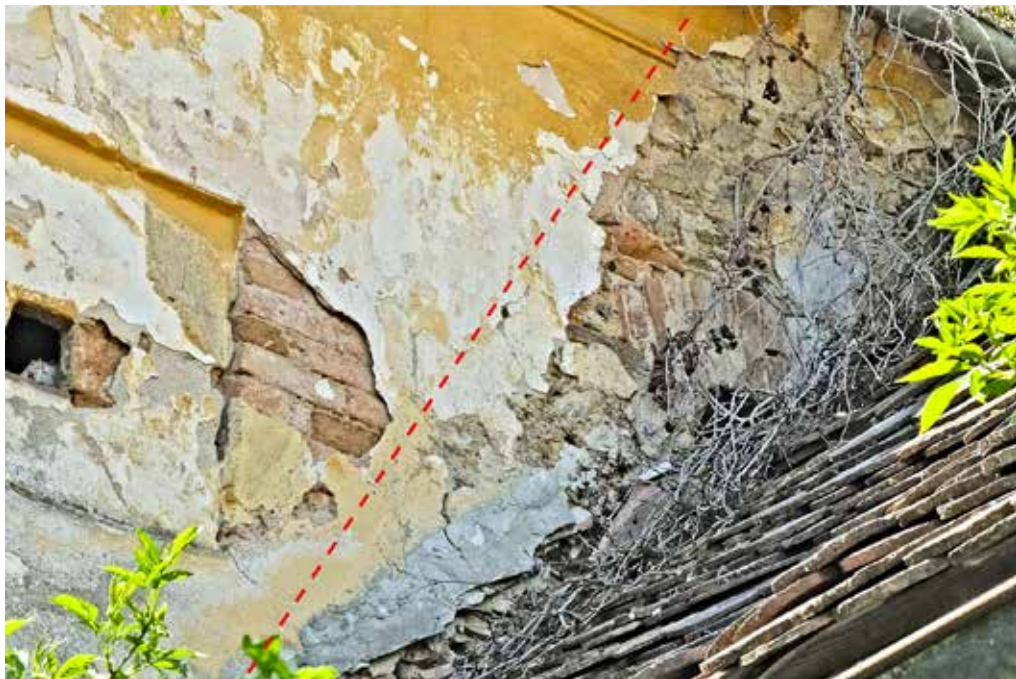
Obr. 14. Fara v Hořepníku, severovýchodní fasáda v úrovni patra, nad střechou hospodářské přístavby u druhého zazděného okénka od západu, zakres pomyslné linie hranice případného předbarokního štítu, pohled od severovýchodu, foto a zakres: autor, 2021

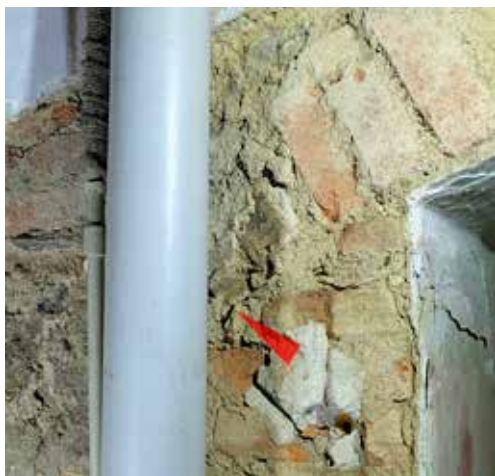
V interiéru kuchyně/kotelny v severním cípu v přízemí bylo díky degradačnímu odkryvu rozpoznáno zdivo i s povrchovou úpravou odpovídající svým charakterem i analogicky období před barokem. Tato struktura byla při realizaci barokních kleneb zakryta cihelnou plentou. Dále v obou severozápadních místnostech (taktéž bez invaze) byly nalezeny špalety průchodů, které předcházely opět realizaci kleneb v přízemí (obr. 15). A ze spár v severovýchodní zdi plyne, že kuchyň byla již před barokní úpravou propojena s hospodářským přístavkem.

Obr. 15. Fara v Hořepníku, kuchyň/kotelna, fragment zazděného otvoru v podobě koutu špalety s nátěry na jihovýchodní zdi blízko průchodu do haly, pohled od západu, foto: autor, 2021

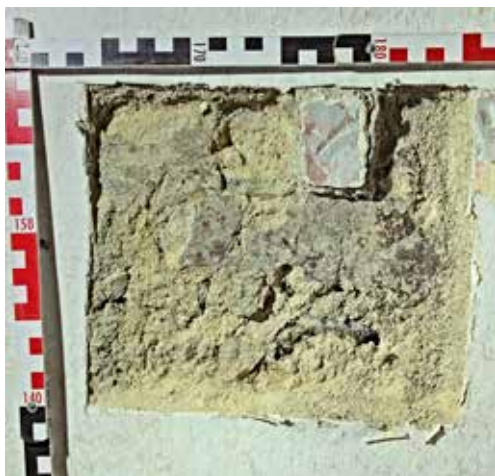
Obr. 16. Fara v Hořepníku, ložnice, fragment předbarokní povrchové úpravy na severozápadní stěně k hale, pohled od jihovýchodu, foto: autor, 2021

Sondy do maleb a malt v přízemí (schodišťová hala a ložnice JV bytu) odhalily povrchy, které svým provedením a charakterem odpovídají období pozdní gotiky až raného baroka, nejpravděpodobněji renesanci, tedy 16. století až počátku 17. století (obr. 16).<sup>3</sup>
