# Stará škola v Lipnici nad Sázavou, nenápadný svědek dávné tragédie

Ivan Minář

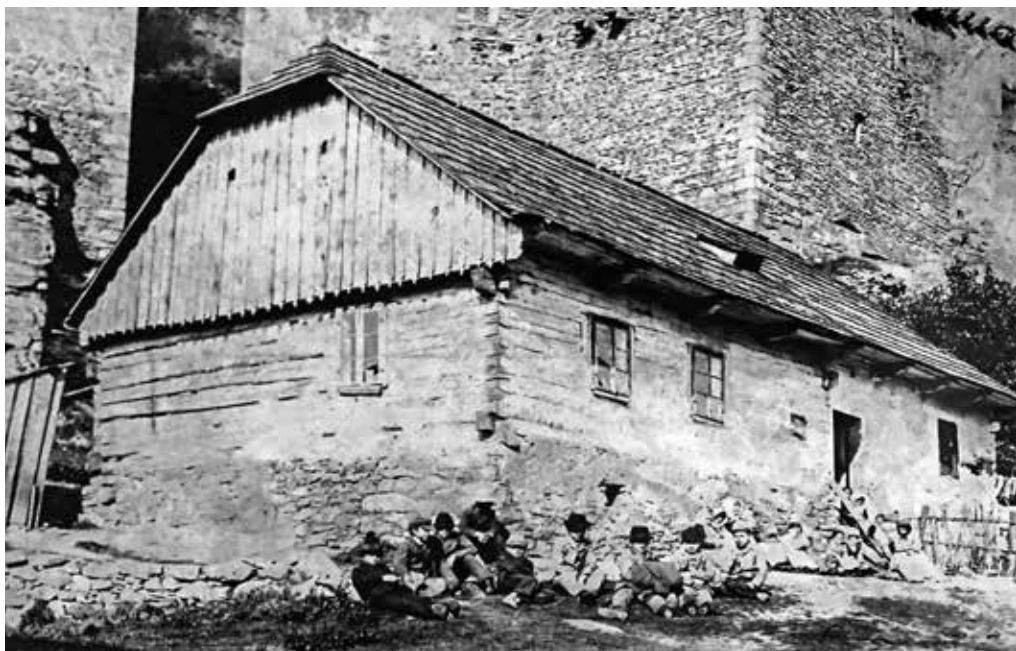
Obr. 1. Historický snímek Staré školy pořízený údajně kolem roku 1885. Trojice oken nad dětmi patří vytápěné přední komoře, kde měla být učebna. Okénko vlevo od vstupu osvětluje úzkou síň se schody do sklepa. V levém okraji je vidět latrína za domem, zdroj: archiv ZŠ Lipnice

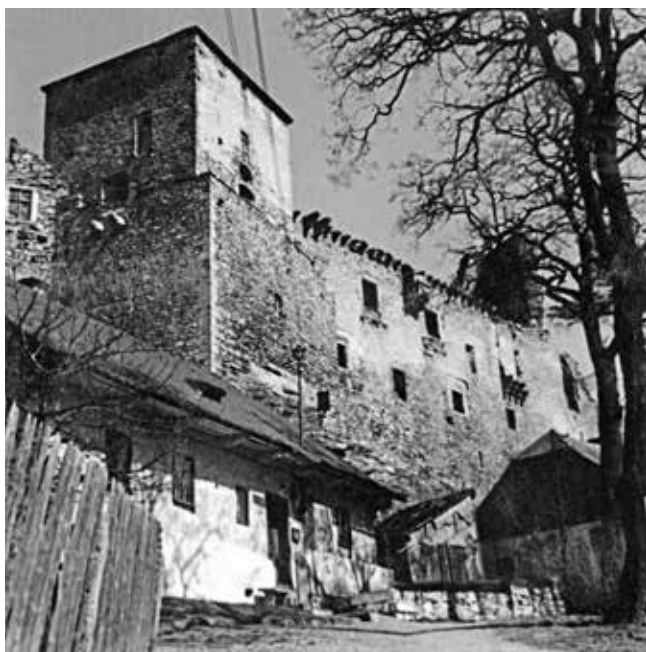
Obr. 2. Snímek jižní strany hradu Lipnice se Starou školou čp. 129 (vlevo) a druhým roubeným domkem čp. 154, zaniklým koncem 20. století, zdroj: archiv NPÚ, foto: Pavel Sochr, 1961

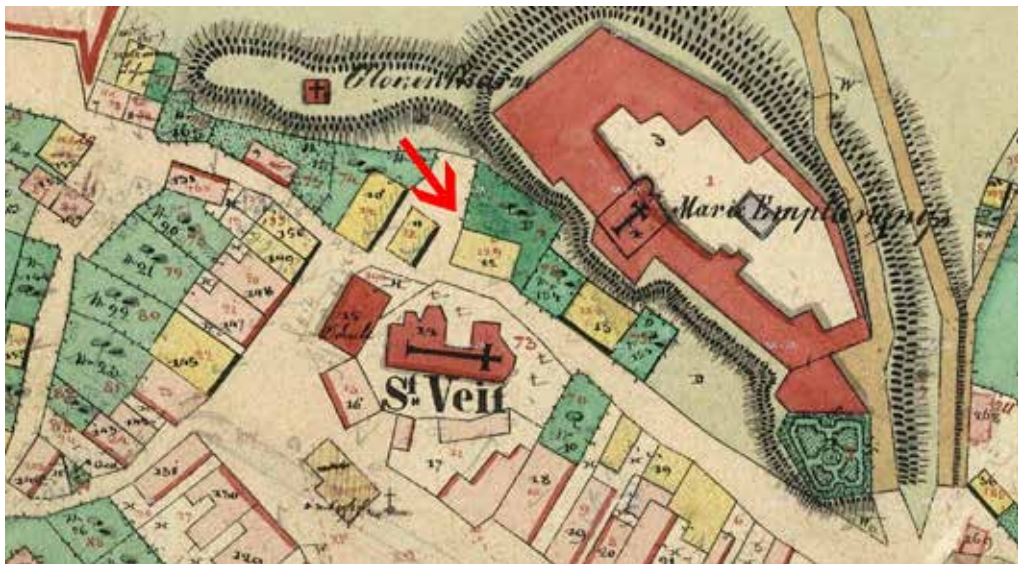
Obr. 3. Výřez indikační skici stabilního katastru z roku 1838 ukazující umístění Staré školy (šipka) mezi kostelem sv. Víta a hradem, zdroj: ags.cuzk.cz/archiv

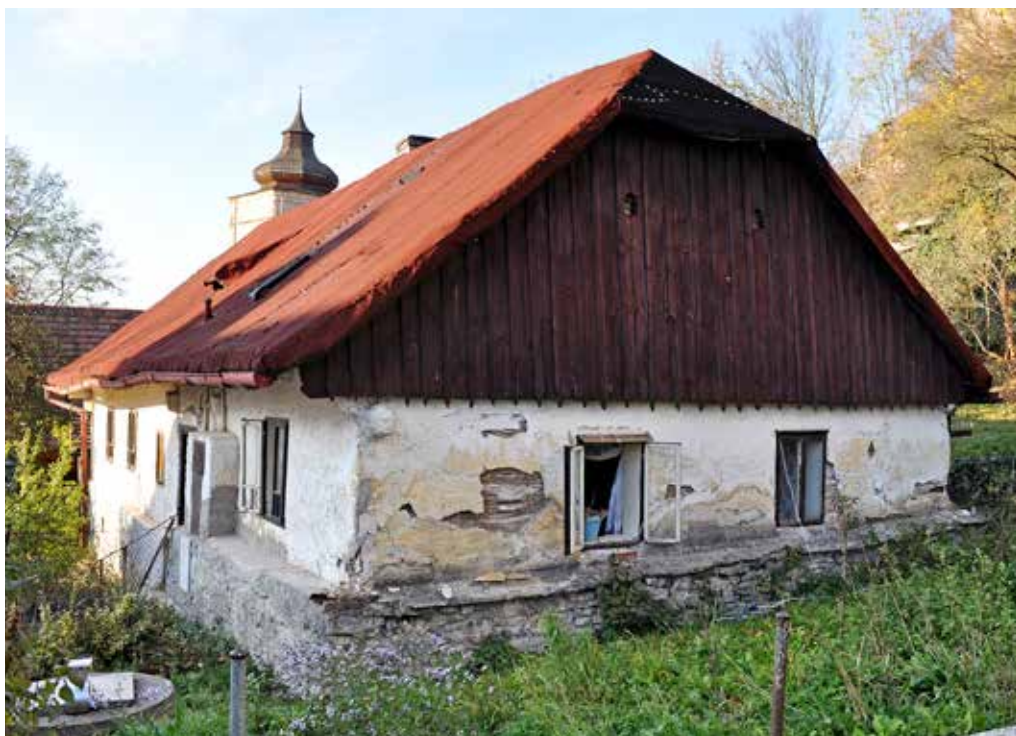
Obr. 4. Snímek objektu od jihovýchodu v době zahájení průzkumu. Roubení je dosud „v kožichu“ a otevřená okna vedou do světnice na pravé straně dispozice, foto: autor, 2018

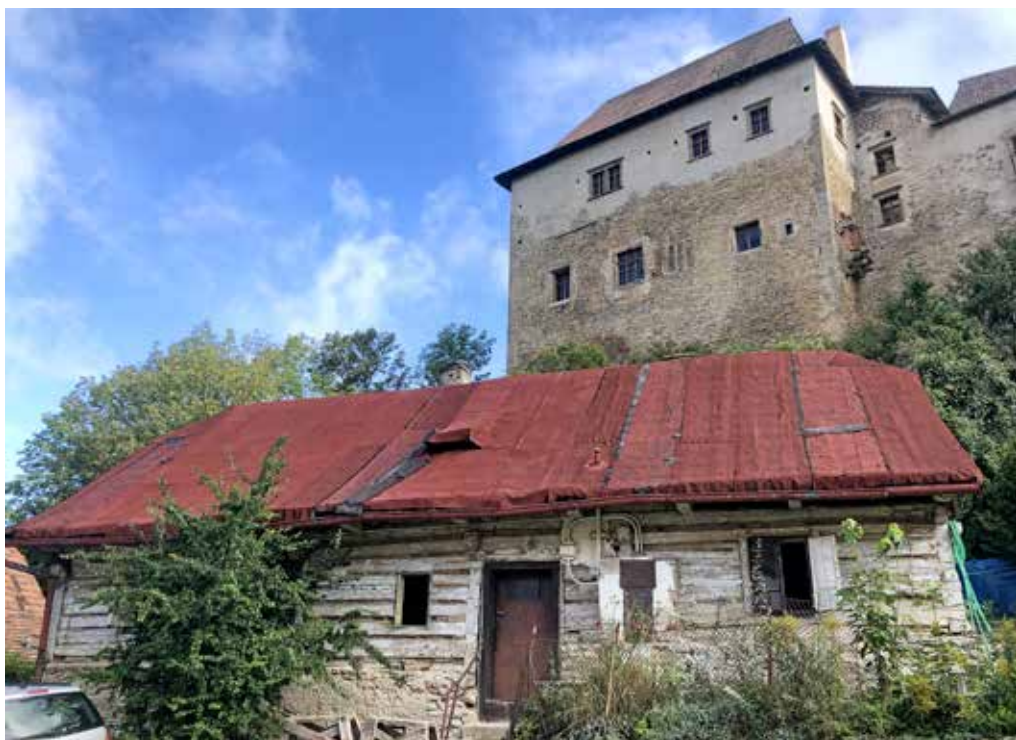
Obr. 5. Jižní strana domu po otlučení omítek a odkrytí roubení. Za hřebenem vykukuje dvojice tahových komínů a okénko vlevo od vstupu do síně je větší než na historickém snímku, foto: Stanislav Plešák, 2020

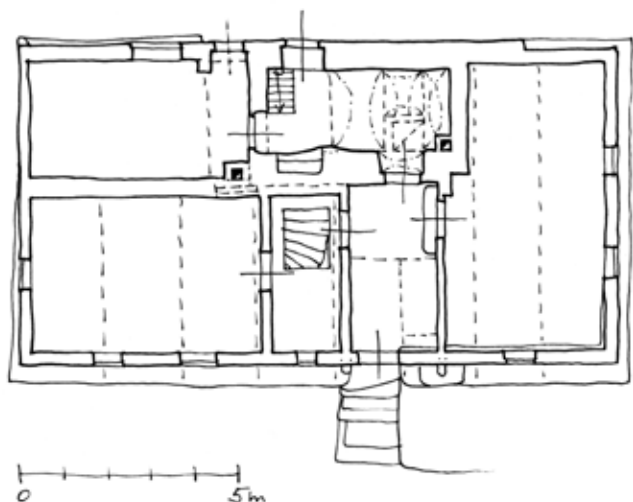
Obr. 6. Schematický půdorys domu a chlívků, kresba a zaměření: autor

Objekt Staré školy v Lipnici měl v jádru trojdielnou dispozici s pravostrannou orientací a dvouraktovým komorovým dílem. Tradovalo se zde však, že učebna bývala v komorové části na levé straně dispozice a úzká světnice vpravo sloužila jako obydlí učitele. Tato odlišnost mohla být výsledkem přestavby po požáru, ale o letitém vytápění přední komory svědčila trojice ořázených otvorů pro roury ke kamnům, připojeným do stěny černé kuchyně přímo nad schody do sklepa. Zvláštností dispozice ale byla zdvojená či rozpůlená síň, odpovídající šířkou protáhlé černé kuchyni. V roubené příčce rozdělující síň se navíc nacházely pozdně barokní dveře, shodné jako v cihlové příčce dělicí síň a učebnu, oboje navíc v odlišné ose. Časově nejasná se též ukázala být dvojice zadních vstupů do domu, které se oba jevily jako nepůvodní a dodatečně proražené snad až při výstavbě chlívků za domem koncem 19. století.<sup>10</sup> Z historického snímku je pak patrné, že v době jeho pořízení byly vlevo za domem latríny a stávající chlívky dosud nestály.

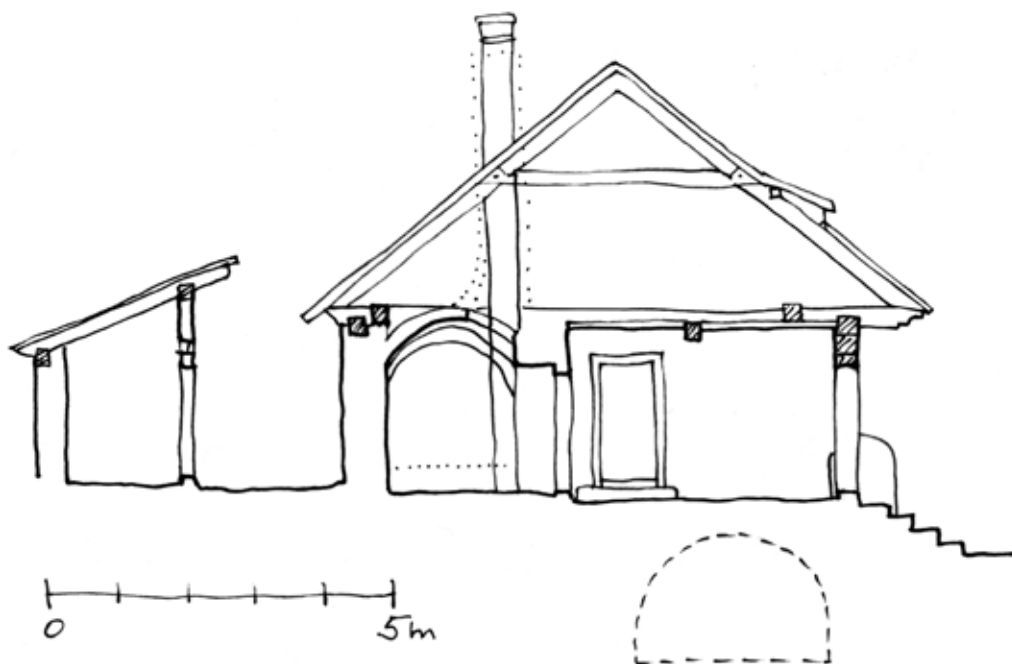
Obr. 7. Schematický řez domem v úrovni černé kuchyně; tečkovaně je naznačen původní dymníkový komín černé kuchyně a podesta na vaření pod zalděnými otvory pro obsluhu kamen ve světnici, kresba a zaměření: autor

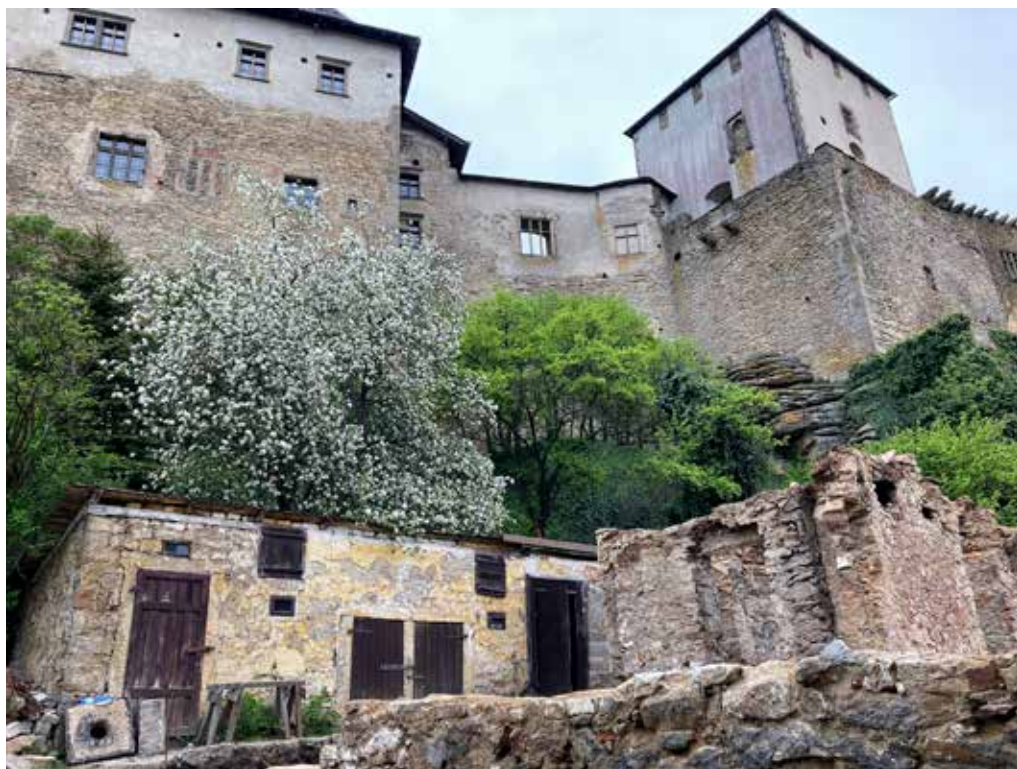
Obr. 8. Pohled na symetrické chlívký za domem v době, kdy z objektu zbývalo pouze torzo černé kuchyně, foto: Stanislav Plešák, 2021

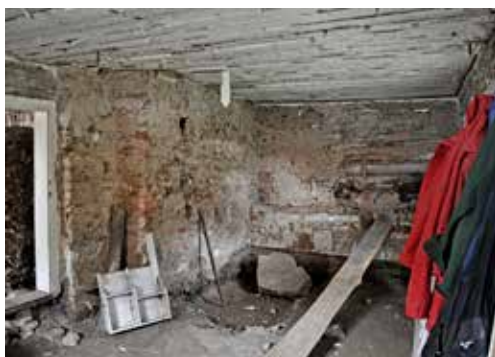
Obr. 9. Pohled do světnice domu na místo, kde původně stála pec a nepřímo obsluhovaná kamna, foto: autor, 2020

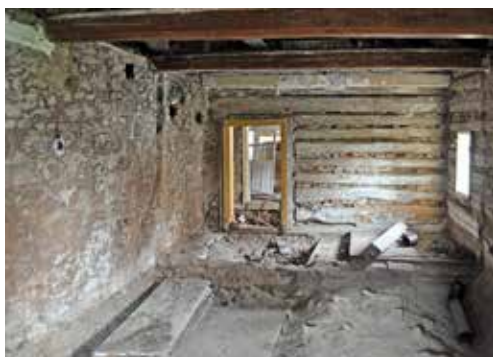
Obr. 10. Pohled do přední komory – údajné učebny – po vybourání zděné příčky druhé síně. Před dveřmi je v zemi vstup do sklepa a ve stěně vlevo nad nimi několik otvorů kamen, foto: autor, 2020

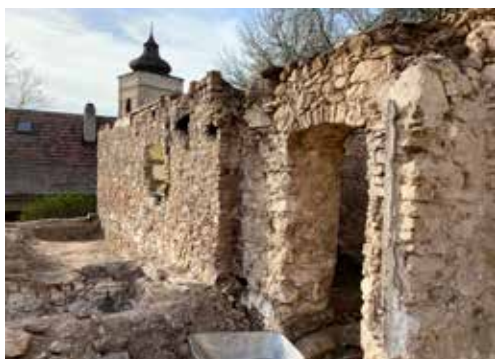
Obr. 11. Pohled na severní stěnu přední komory s odhalenou nikou, vzniklou zazděním starších dveří. Vpravo je vstup do černé kuchyně, zde již bez klenby, foto: Stanislav Plešák, 2021

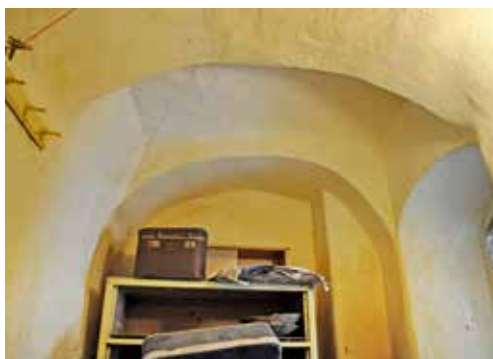
Obr. 12. Pohled do černé kuchyně směrem ke světnici, vpravo nahoře je patrné podklenuté ústí dymníku, foto: autor, 2018

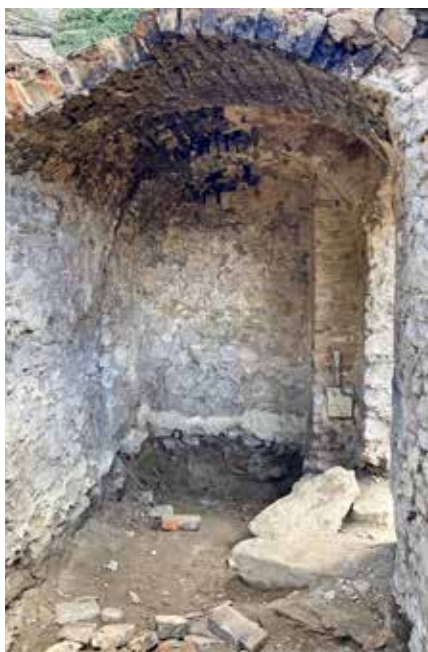
← Obr. 13. Černá kuchyně před demolicí, pohled ke světlici: rozsah očazení na klenbě ukazuje líc zdiva z první etapy, na horním okraji je patrný konec klenby po vybourání druhého vstupu na půdu, dvířka na pravé straně čelní stěny náleží tahovému komínu, který nahradil dymník, foto: Stanislav Plešák, 2021

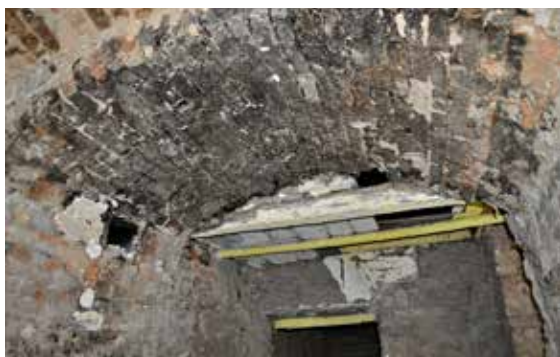
↑ Obr. 14. Zadní část černé kuchyně: detail dodatečného průřezu klenby pro vstup na půdu, foto: autor, 2020
