# Záchrana gotického krovu na poutním kostele Božího Těla a sv. Ducha ve Slavonicích

Hana Novotná

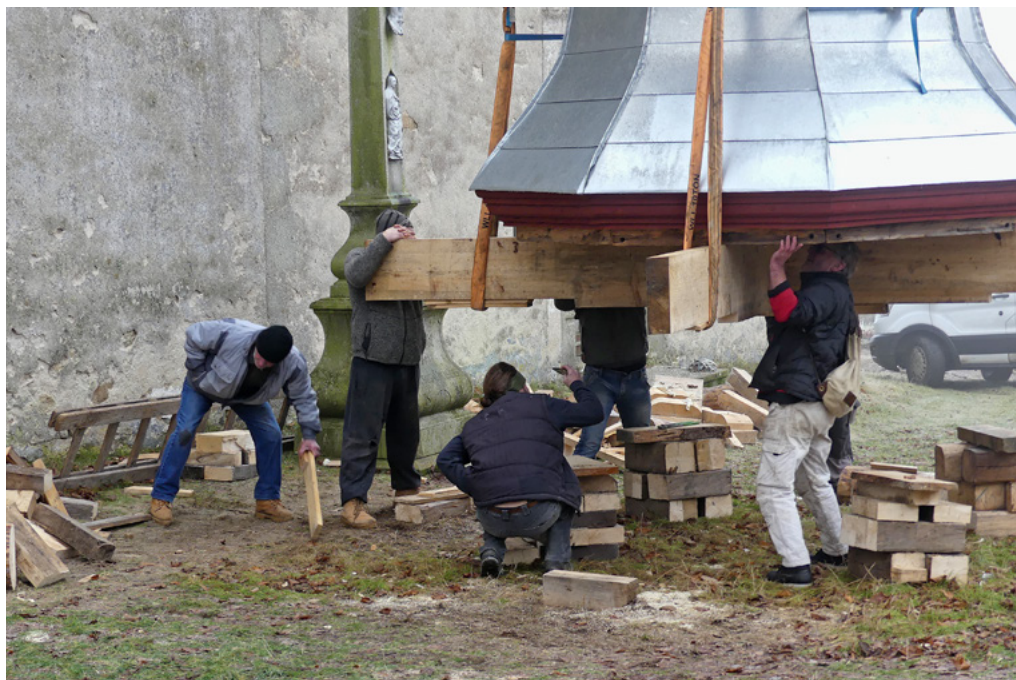
Obr. 1. Slavonice, kostel Božího Těla a sv. Ducha, osazování sanktusníku do původní polohy, foto: Petr Chadim, 2020

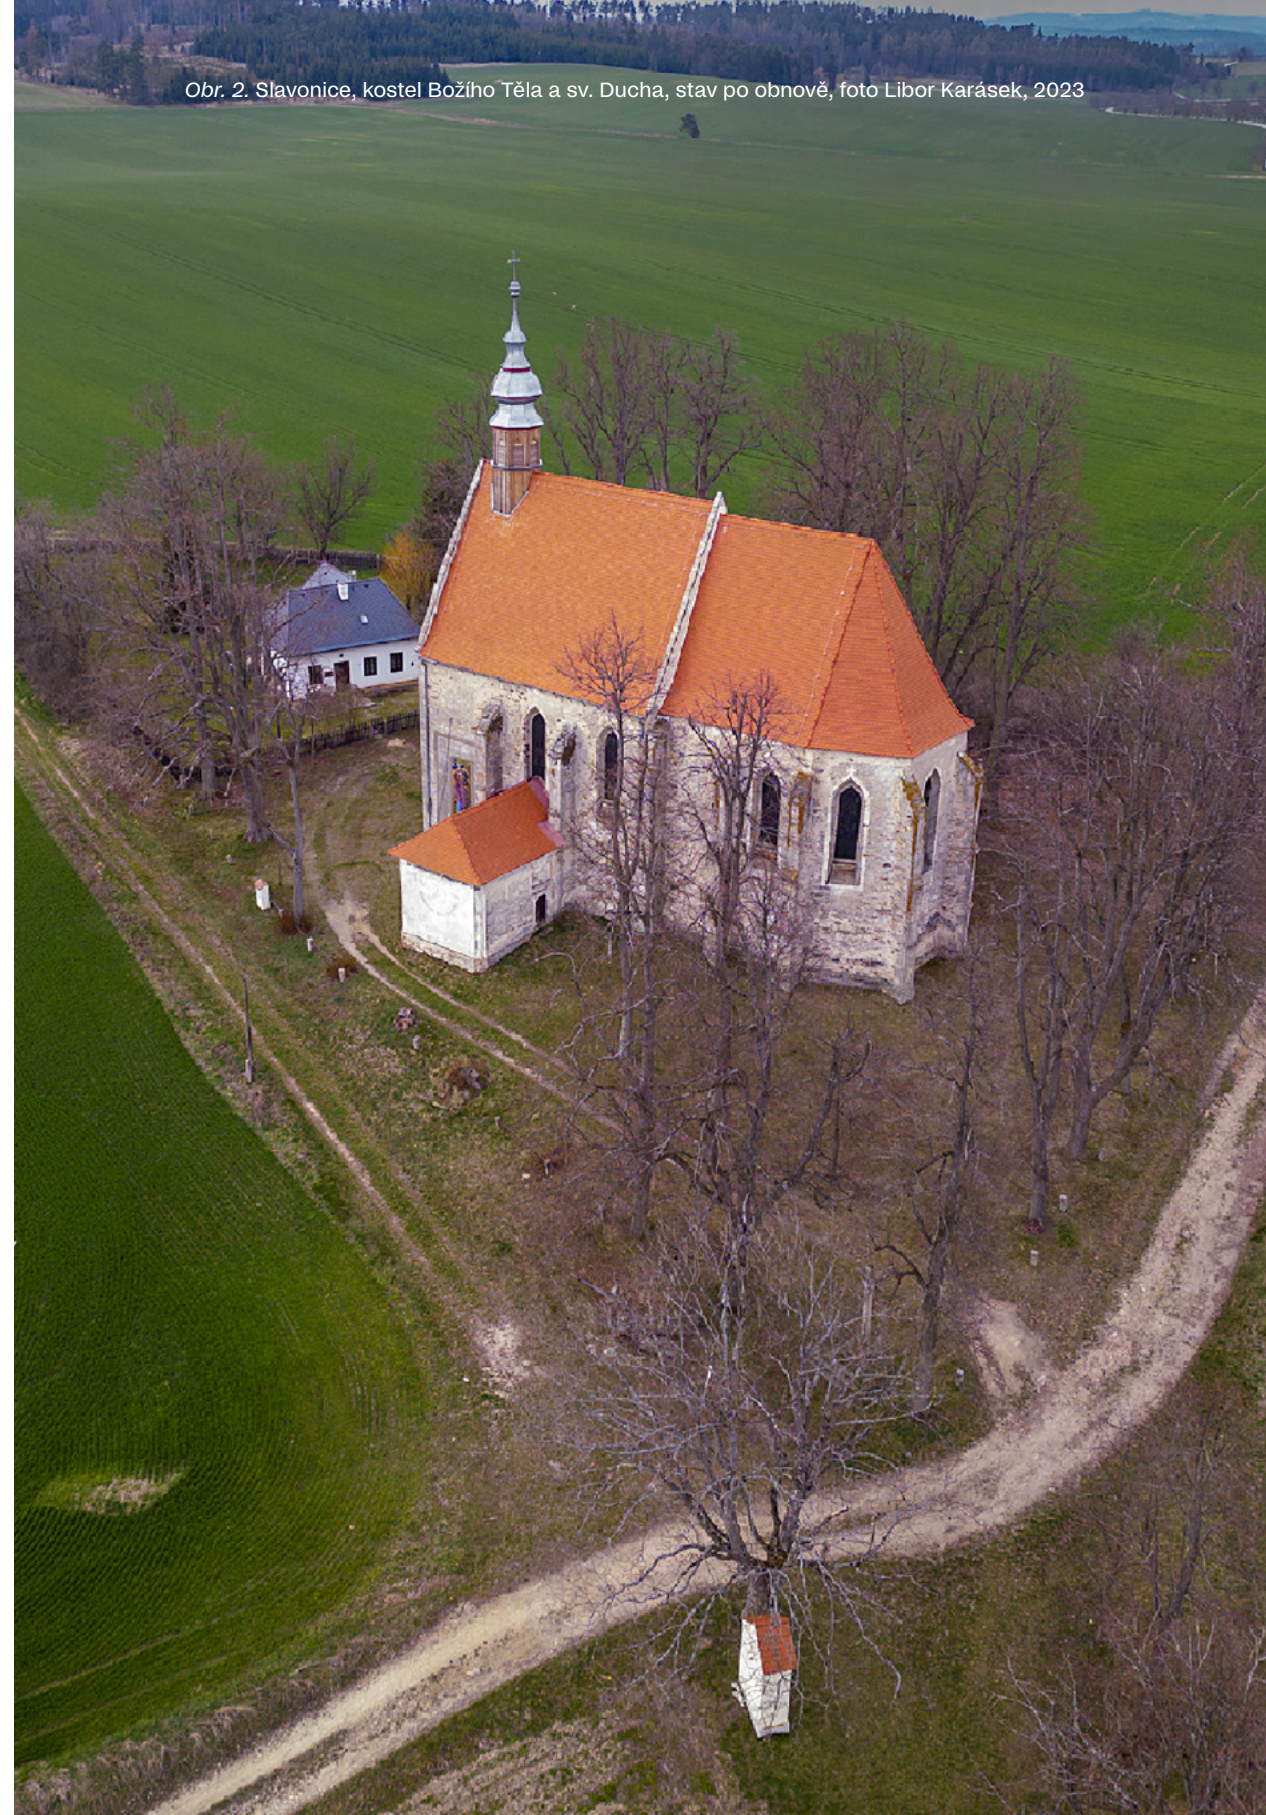
Obr. 2. Slavonice, kostel Božího Těla a sv. Ducha, stav po obnově, foto Libor Karásek, 2023

Záchrana historického krovu, jehož nejstarší část byla dendrochronologicky datována do roku 1482, je ukázkovým příkladem spojení památkové šetrných řešení obnovy objektu a tradičního řemeslného přístupu. Zásah byl komplikovaný hrozící destrukcí rozsáhlé konstrukce (celková plocha všech střeš čítá 1200 m<sup>2</sup>). Zaslouhou vstřícné komunikace všech zainteresovaných stran a díky trpělivému hledání optimálních řešení se podařilo zachránit významný gotický krov při zachování převažujícího množství původního materiálu za použití tradičních tesařských postupů. Oprava vytvořila nutný předpoklad pro další navazující práce spočívající v obnově celého kostela.

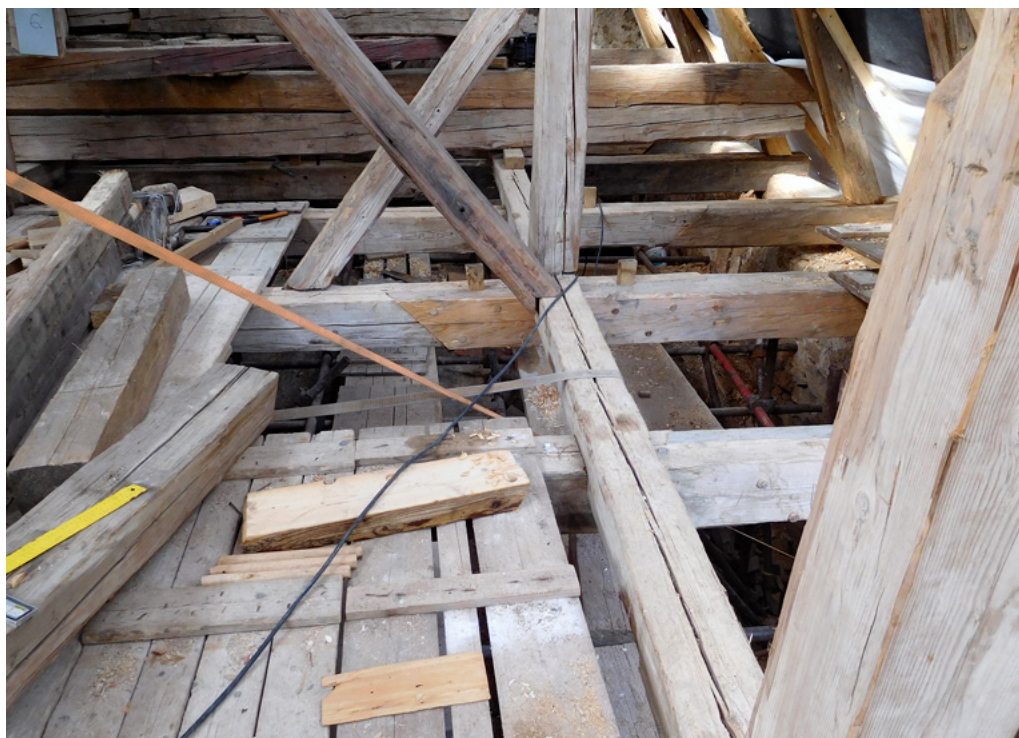
↑ Obr. 3. Slavonice, kostel Božího Těla a sv. Ducha, tesařská oprava krovu, foto: Michaela Trojáková, 2019

(Celodřevěné plátové spoje pro opravy historických konstrukcí). Postupné opravy jednotlivých částí probíhaly klasickým tesařským způsobem, souvisela s ní i výměna krytiny. Naplněn byl záměr obnovení původního konstrukčního řešení a citlivé výměny poškozených prvků či jejich nastavení plátováním. Při takto pojeté obnově bylo možné odstranit i nevhodné druhotné úpravy. Postupné kroky, které měly logické uspořádání a navazovaly na sebe, byly v letech 2017–2022 financovány za spoluúčasti vlastníka z programu PZAD. Nejdříve byla provedena oprava krovu nad presbytářem kostela, poté se snížil krov nad severní lodí, následně proběhla oprava nejstarší části krovu, do něhož mohla být navržena zvonička. V letech 2021 a 2022 byla oprava završena opravou konstrukce nad severní přístavbou.

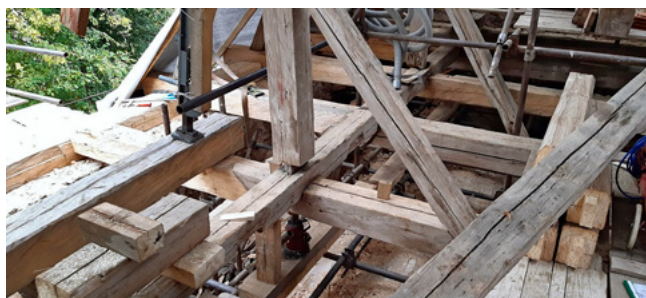
← Obr. 4. Slavonice, kostel Božího Těla a sv. Ducha, tesařská oprava krovu, foto: Petr Chadim, 2019

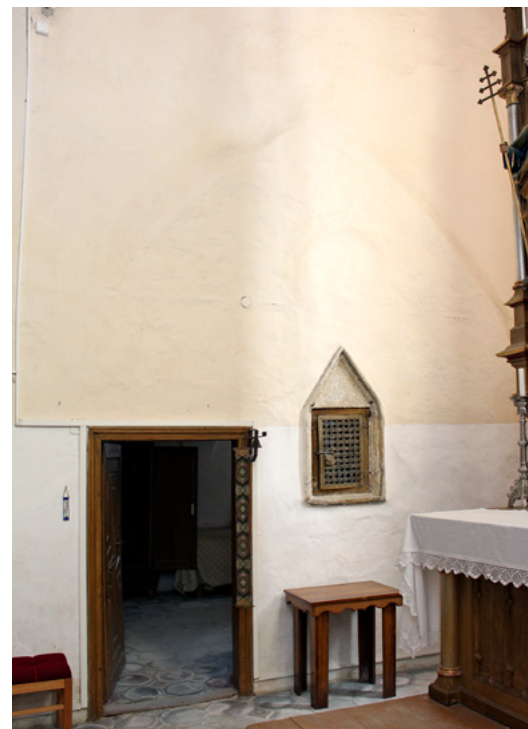
Obr. 1. Strýčice, kostel sv. Petra a Pavla, severní stěna presbytáře, stav před restaurováním, foto: Roman Lavička, 2017

Na severní stěně presbytáře byly zachyceny celkově tři vrstvy středověkých nástěnných maleb. Pod sanktuářem se zachovaly zbytky geometrického dekoru z doby výstavby kostela kolem poloviny 13. století. Převažující část nově nalezené výzdoby se nachází kolem zazděného okna a tvoří dva pásy s výjevy mučení apoštolů, které pokračují i kolem oken na zbývajících stěnách. Ve vrcholu se nalézá polopostava archanděla s rozepjatými křídly, vše původem ze třicátých či čtyřicátých let 14. století. V poslední čtvrtině 14. století byl do ostění půlkruhově klenutého severního okna vložen polychromovaný kamenný sanktuář. Zazdítku nad ním doplnil malovaný architektonický nástavec s nástroji umučení a postavou Bolesného Krista jako odkaz na přechovávanou Nejsvětější Svátost.
