## Objev a restaurování nástěnných maleb v kněžišti kostela sv. Petra a Pavla ve Strýčicích

## Obnova náhrobku Adolfa Katze na židovském hřbitově v Jistebnici

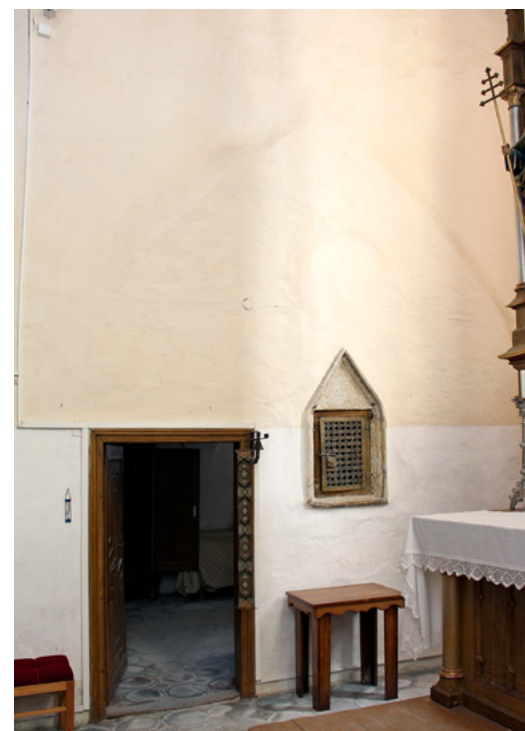
Obr. 1. Strýčice, kostel sv. Petra a Pavla, severní stěna presbytáře, stav před restaurováním, foto: Roman Lavička, 2017

Na severní stěně presbytáře byly zachyceny celkově tři vrstvy středověkých nástěnných maleb. Pod sanktuářem se zachovaly zbytky geometrického dekoru z doby výstavby kostela kolem poloviny 13. století. Převažující část nově nalezené výzdoby se nachází kolem zazděného okna a tvoří dva pásy s výjevy mučení apoštolů, které pokračují i kolem oken na zbývajících stěnách. Ve vrcholu se nalézá polopostava archanděla s rozepjatými křídly, vše původem ze třicátých či čtyřicátých let 14. století. V poslední čtvrtině 14. století byl do ostění půlkruhově klenutého severního okna vložen polychromovaný kamenný sanktuář. Zazdítku nad ním doplnil malovaný architektonický nástavec s nástroji umučení a postavou Bolestného Krista jako odkaz na přechovávanou Nejsvětější Svátost.

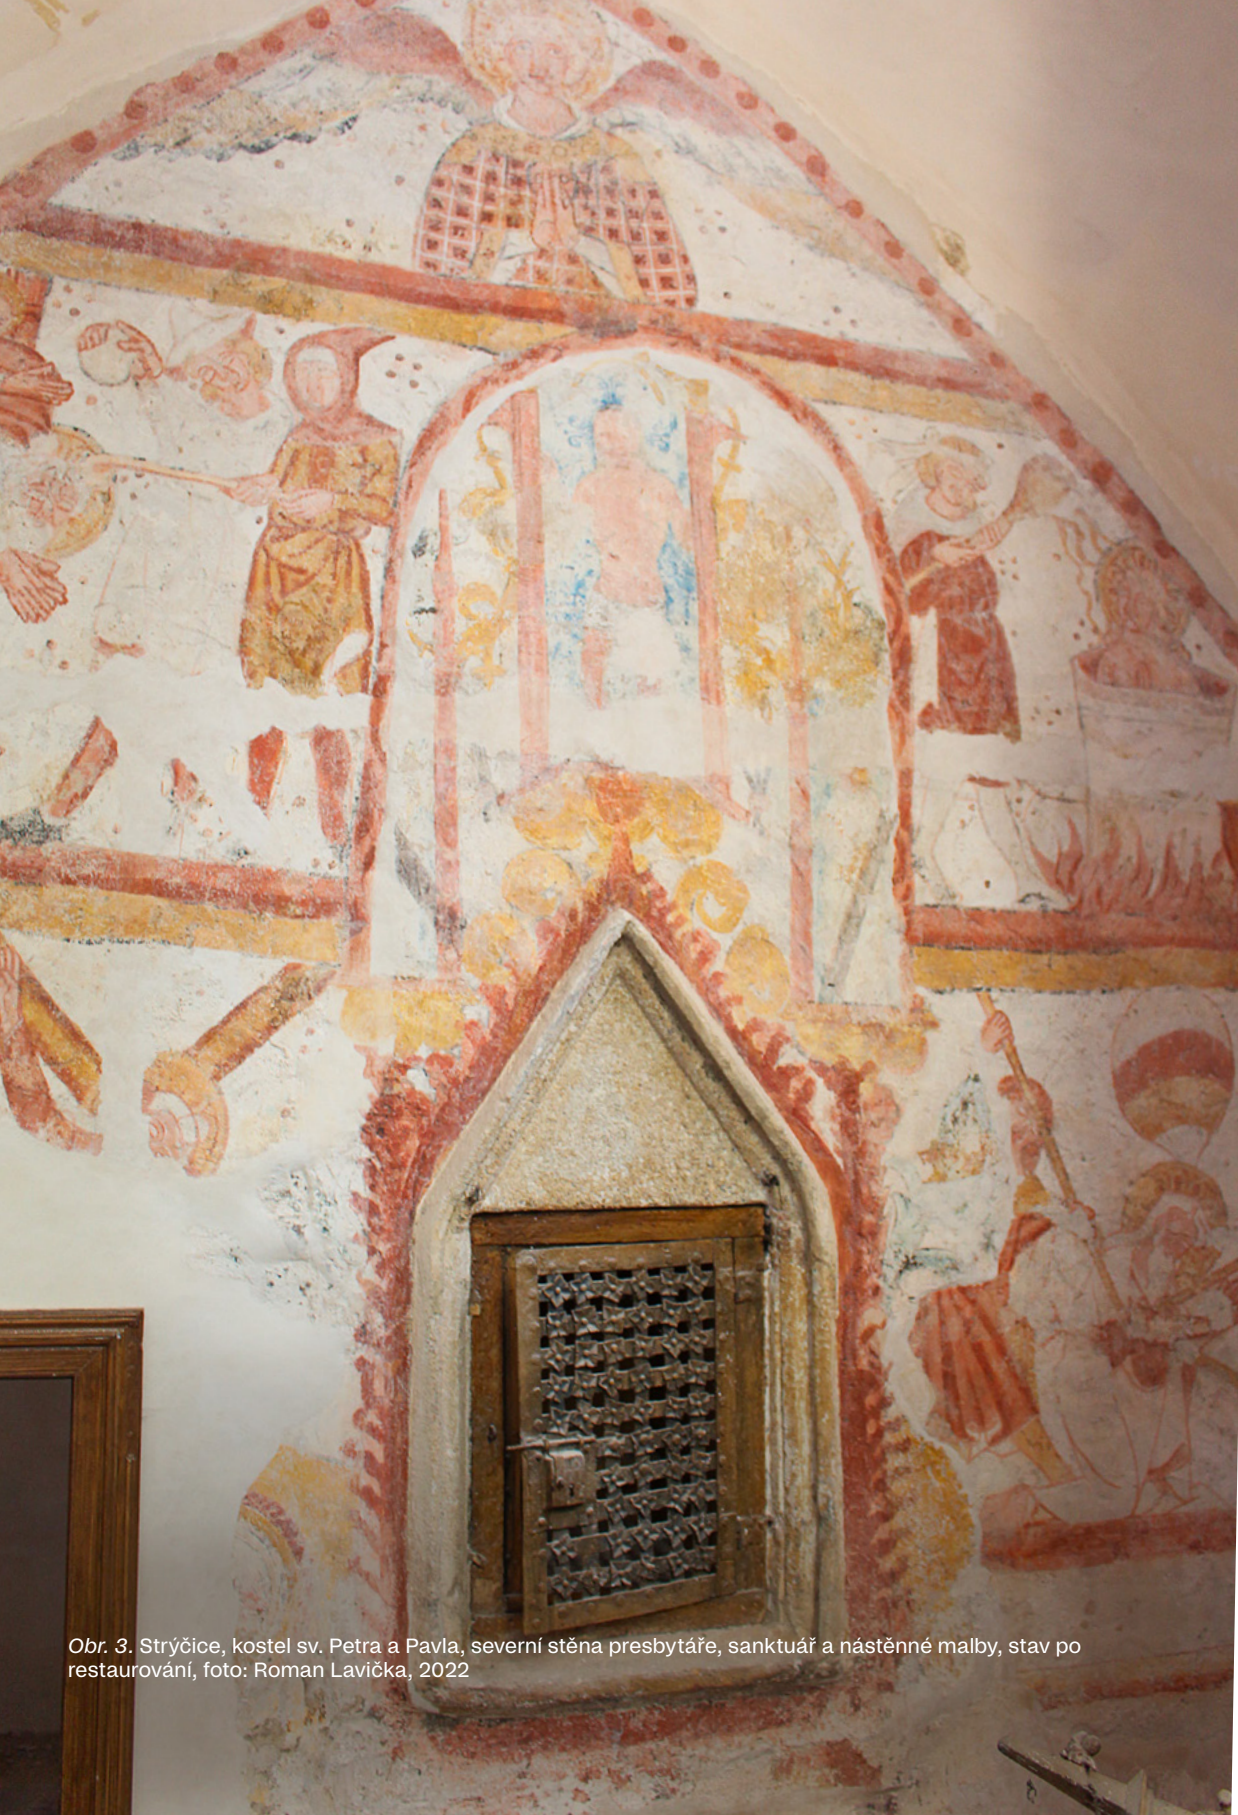
Obr. 3. Strýčice, kostel sv. Petra a Pavla, severní stěna presbytáře, sanktuář a nástěnné malby, stav po restaurování, foto: Roman Lavička, 2022

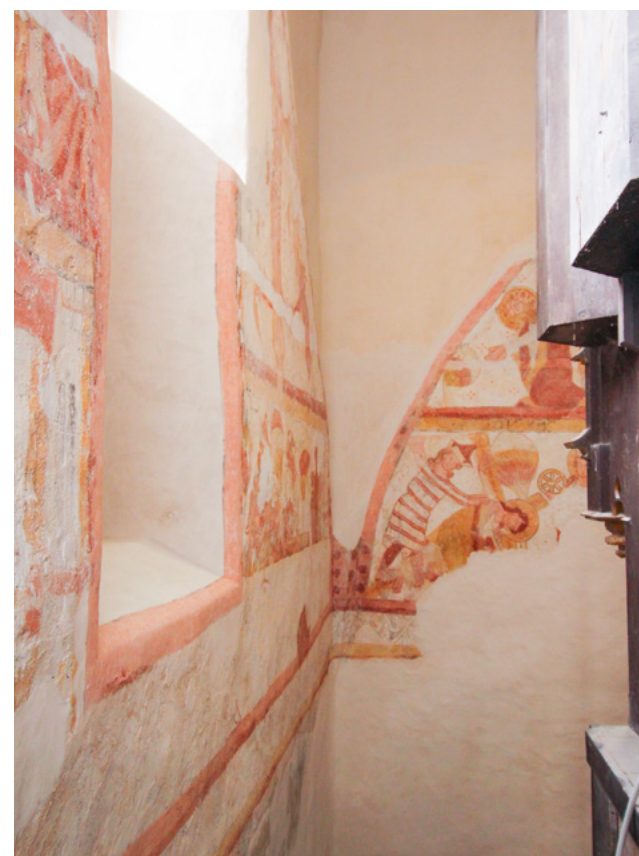
← Obr. 4. Strýčice, kostel sv. Petra a Pavla, východní a jižní stěna presbytáře, nástěnné malby, stav po restaurování, foto: Roman Lavička, 2022

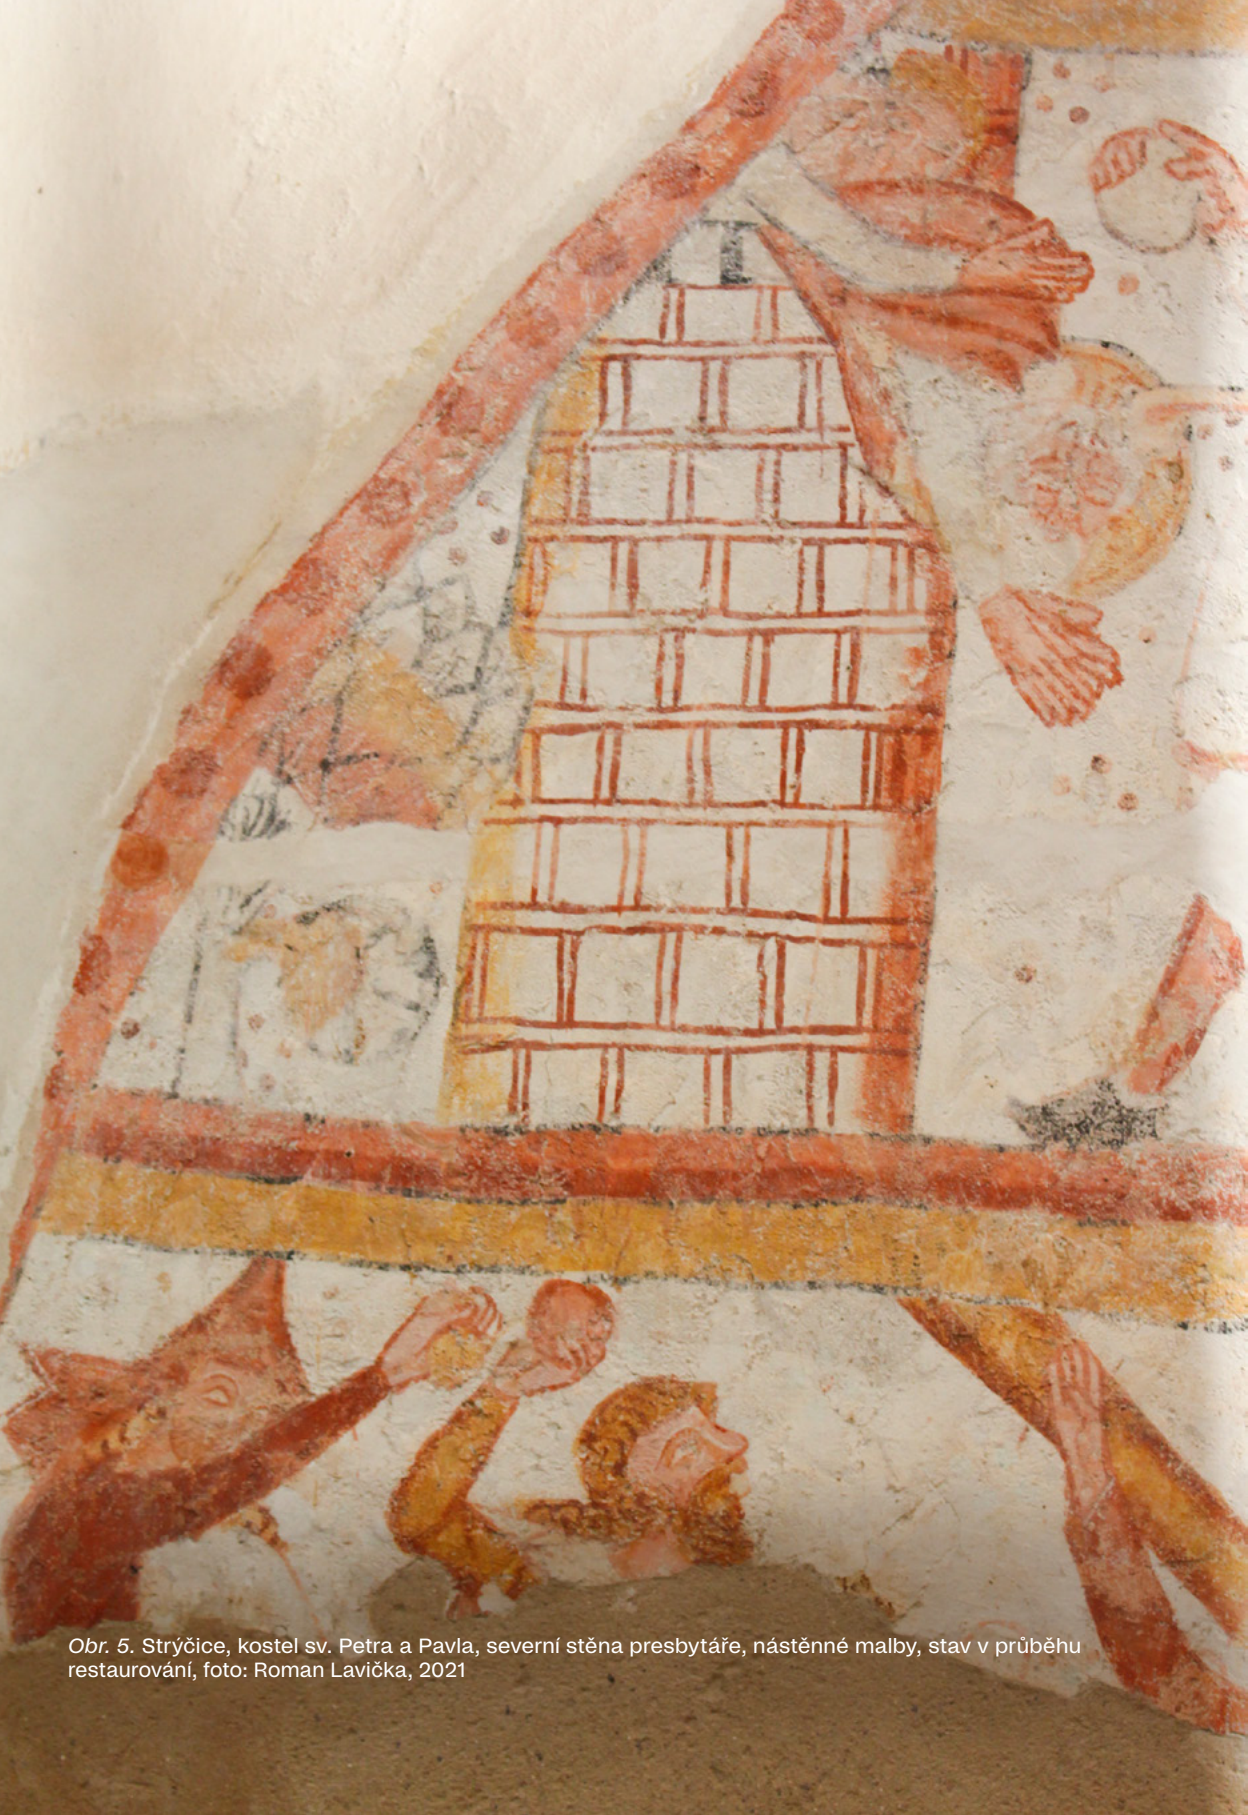
Obr. 5. Strýčice, kostel sv. Petra a Pavla, severní stěna presbytáře, nástěnné malby, stav v průběhu restaurování, foto: Roman Lavička, 2021

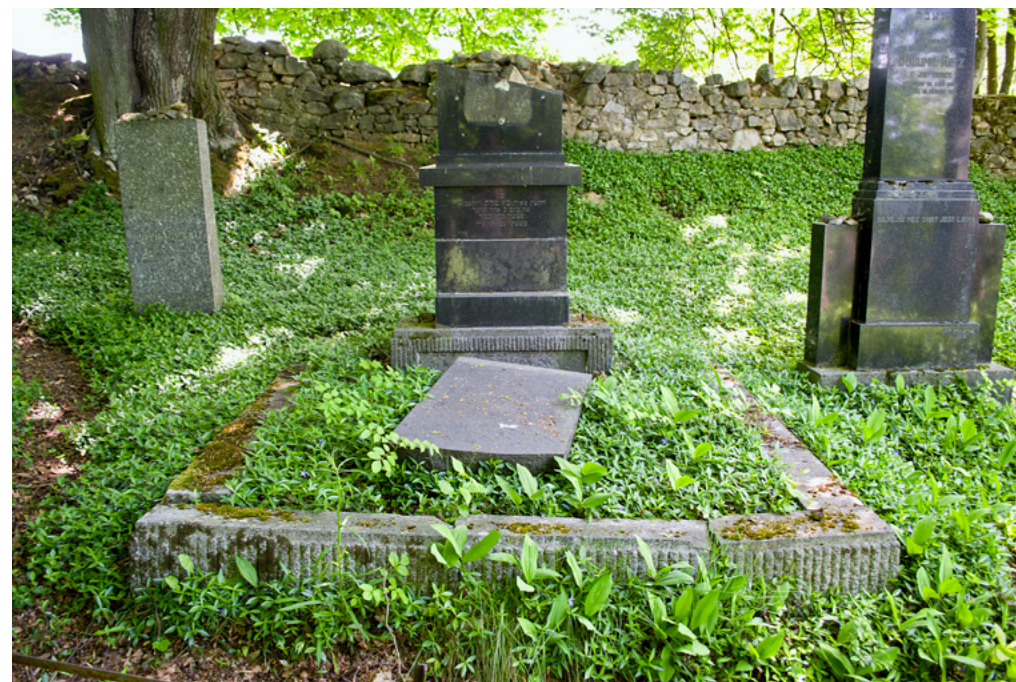
Obr. 1. Jistebnice, židovský hřbitov, náhrobek Adolfa Katze, foto: Kateřina Šálková, květen 2022

Židovský hřbitov leží cca 1,5 km západně od města Jistebnice na návrší uprostřed luk. Náhrobek Adolfa Katze (č. 195) se nachází v horní části hřbitova na východní straně u hřbitovní zdi. Obvod hrobového místa ohraničuje kamenný rám. V minulosti došlo k rozlomení náhrobního kamene, pádu jeho horní části a ztrátě dříve připevněné nápisové desky. Ve spodní části náhrobku se dochoval vysekaný hebrejský nápis. Díky němu náhrobek identifikovala iniciátorka obnovy pomníku, historička Iva Steinová ze společnosti Matana, a. s., která pečuje o židovské památky ve vlastnictví Židovské obce v Praze. Nápis udává Adolfovo hebrejské jméno Meir a datum úmrtí 20. adar 5674, tj. 18. březen 1914. Zdálo se, že nápisová deska, po které na náhrobku zbyl jen otisk a otvory pro upevnění, je nenávratně ztracena.<sup>1</sup>

Na jaře roku 2022 bylo rozhodnuto o celkové obnově a rehabilitaci náhrobku. Měla být doplněna nová nápisová deska na základě známých údajů o Adolfu Katzovi. Při prvním
