# Obnova kostela sv. Voršily v Chlumci nad Cidlinou

Zdeněk Čermák

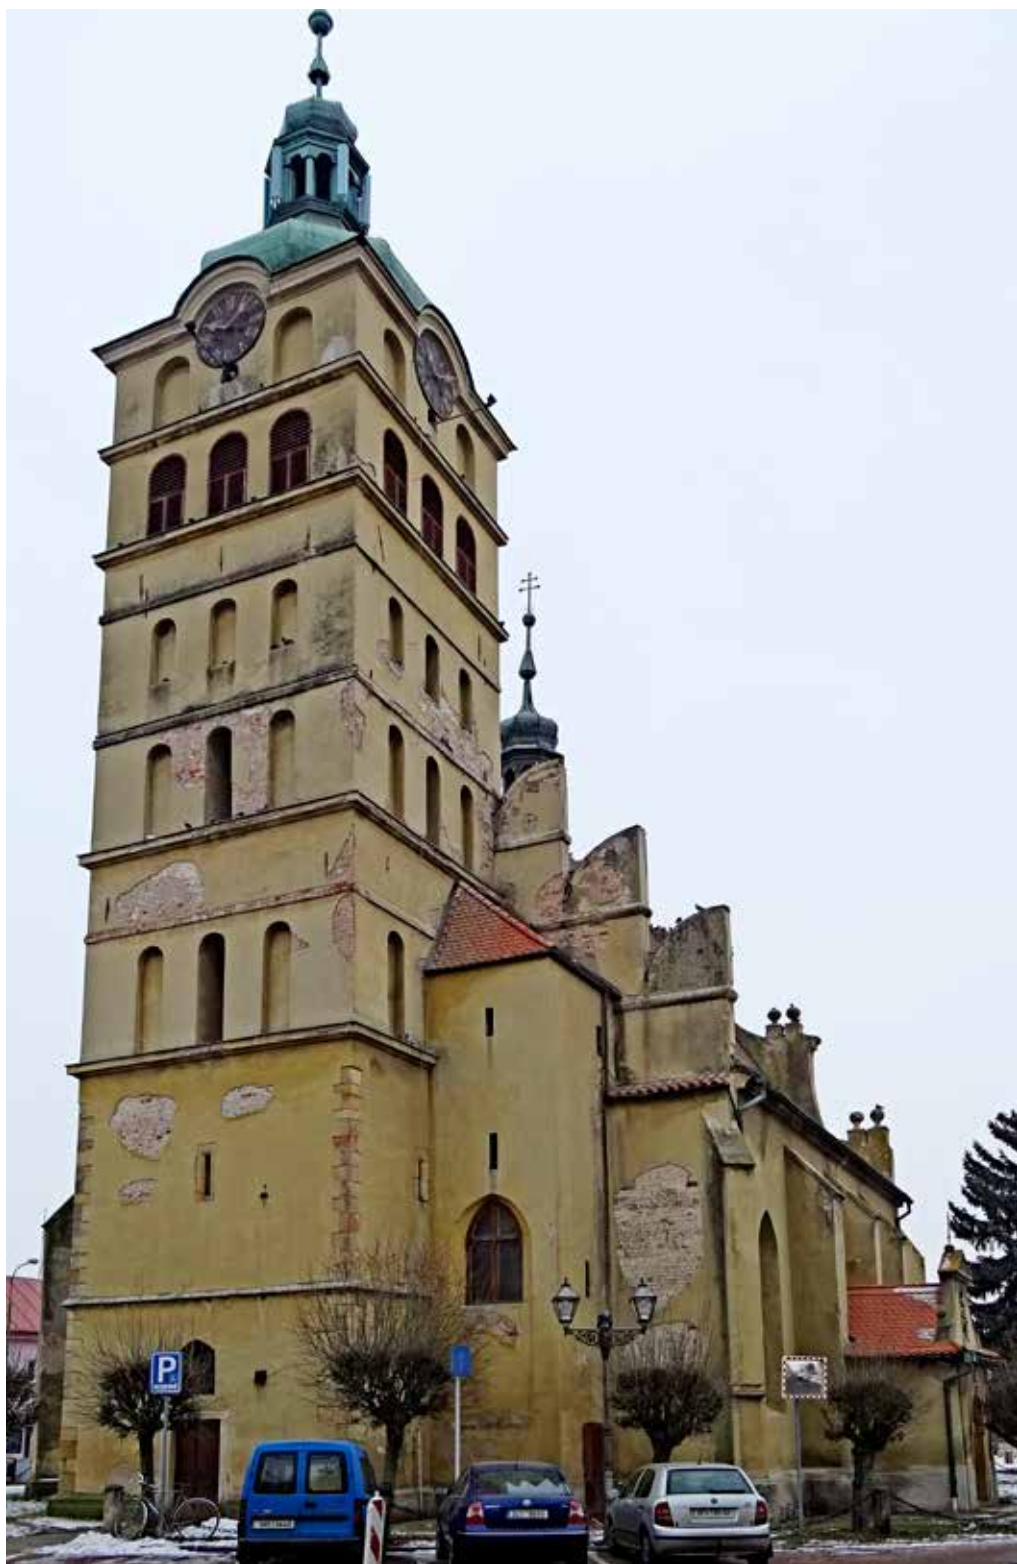
Obr. 1. Kostel sv. Voršily v Chlumci nad Cidlinou, celkový pohled na věž před obnovou, foto: Zdeněk Čermák, 2017

V roce 2019 začala celková obnova věže, která předpokládala kompletní opravu střechy a fasád. Nové, podrobné průzkumy dřevěných konstrukcí krovu ukázaly, že jednotlivé prvky jsou v extrémně špatném technickém stavu. Napadení dřevokaznými houbami, hmyzem a hnilobou způsobenou zatékající vodou se ukázalo tak rozsáhlé, že jediným možným řešením byla téměř ve všech případech jejich výměna. Starý krov tak byl vyměněn za kopii zhotovenou podle původního řešení, báň věže byla rovněž nahrazena v celém rozsahu kopií včetně krytí měděným plechem. Sloupky v lucerně, v minulosti odříznuté a nahrazené hranolem připojeným ke spodní části pomocí přílozek, byly v celé délce nahrazeny novými sloupky s pětibokým profilem, podle zachované spodní části. Došlo také k výměně dožilého záklopu dřevěného trámového stropu pod půdou věže a k lokální výměně záklopu dřevěného trámového stropu pod zvonovým patrem věže. Následovala výměna dožilé plechové krytiny za novou z měděného plechu, včetně klempířských prvků.

V této fázi obnovy byla provedena i oprava ciferníků a rafí věžních hodin podle původních dochovaných prvků. V roce 2020 pokračovaly práce na obnově fasád v horní části věže a na západním průčelí. Šlo zejména o opravu říms včetně jejich doplnění a obnovu vnějších omítek. Nutná byla sanace trhlín, která se prováděla nerezovou výztuží. Na základě podrobného průzkumu fasád z lešení byla navržena změna v horizontálním členění fasády věže: tři novodobé ploché římsy byly odstraněny (prostřední římsa měla skrýt obvodovou ocelovou obruč, horní a dolní byly patrně doplněny kvůli rytmizaci z estetických důvodů), naopak doplněna byla římsa v úrovni parapetů oken ve spodním zvonovém patře, která byla v minulosti odsekána. Došlo také ke změně profilace ostatních kordonových říms, kdy průzkum zjistil původní jemnější profilaci vykonzolováním horní cihly, v minulosti opět odsekáné. Kordonové římsy jsou nyní nově zakryty keramickými prejzy kladenými do malty. Jedná se o předpokládané řešení, nedoložené výsledky průzkumu, které vychází z analogií staveb pernštejského období. Terakotová červeň prejzů výtvarně vhodně doplňuje iluzivní nárožní kvádrování věže barvené páleným okrem. Barevnost fasády vychází z restaurátorského průzkumu a analogií a byla upřesňována restaurátorem z lešení. Dosavadní monochromatické řešení z 60. nebo 70. let 20. století nahradilo dvoubarevné pojednání fasád v odstínu lomené bílé na hlavních plochách a páleného okru (cihlově červené) na architektonických člancích, tedy na šambránách oken a výklencích, na pískovcovém i omítkovém kvádrování nároží věže a opěrných pilířích. Tuto barevnost doplňuje šedý pískovcový sokl. Jedná se o rekonstrukci pozdně renesančního řešení na základě zjištění z restaurátorského průzkumu barevnosti fasád.

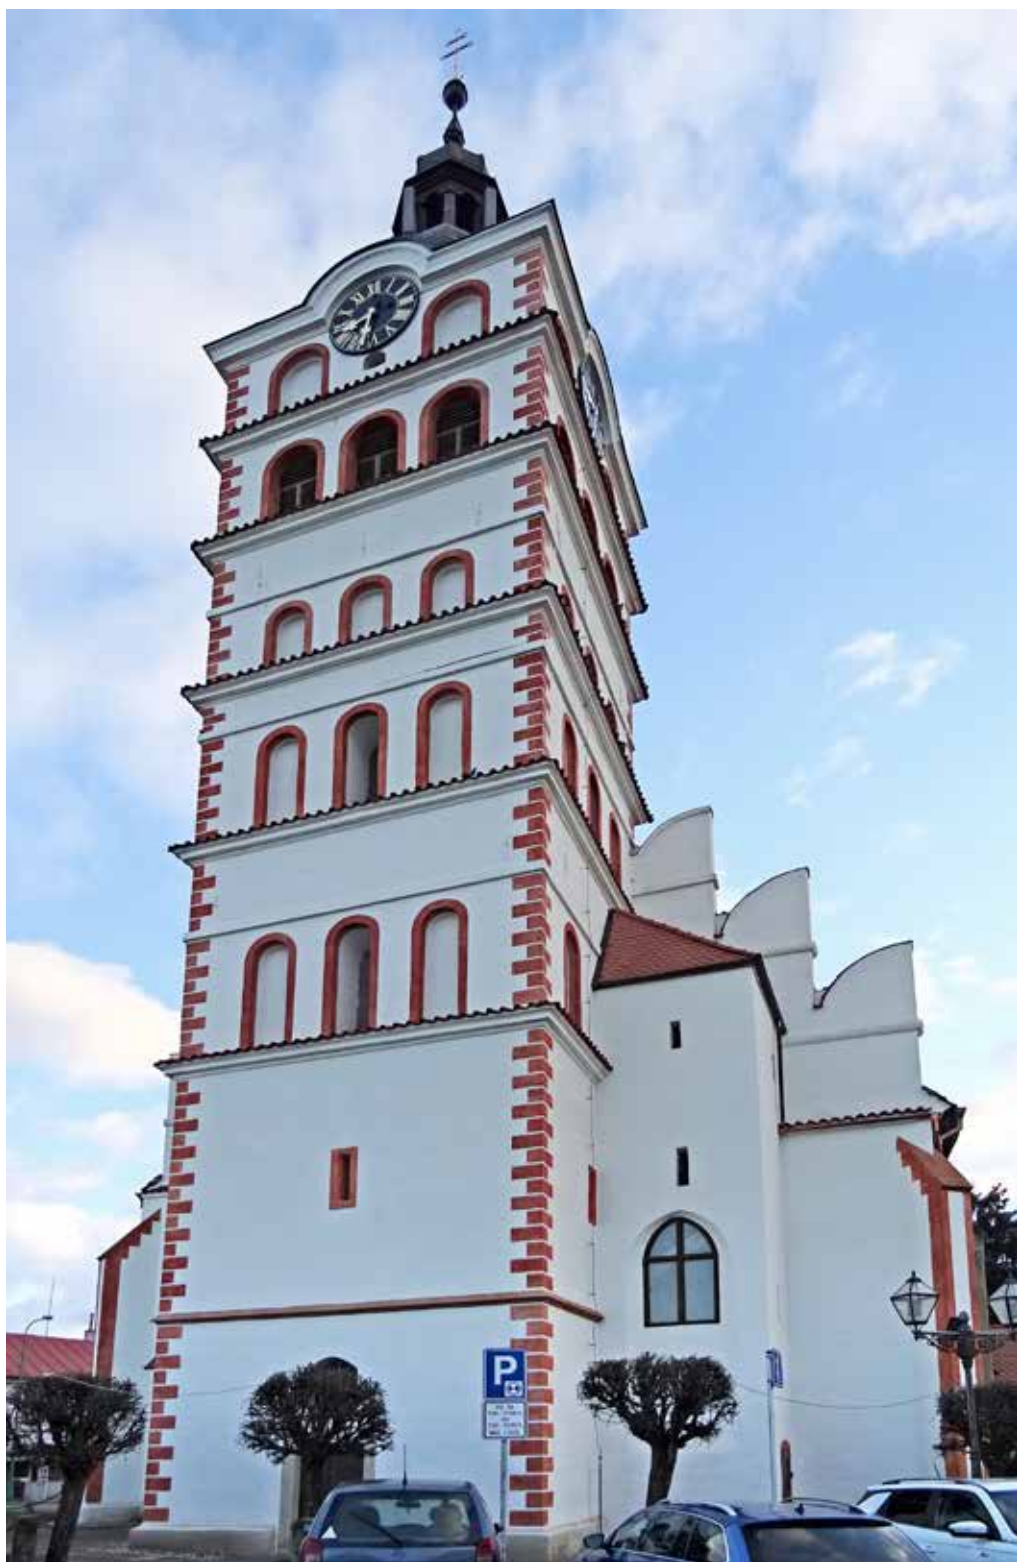
Obr. 2. Kostel sv. Voršily v Chlumci nad Cidlinou, celkový pohled na věž po obnově, foto: Zdeněk Čermák, 2022

V roce 2021 pokračovaly práce na obnově spodních partií fasády věže, západního průčelí a na přístavcích. Vedle obnovy omítek, včetně říms, byly osazovány nové žaluziové svlakové okenice, probíhala repase oken a další související práce. V oknech ve střední části věže byly okenice z prken s nevhodným řemeslným provedením, které působily dojmem spíše provizorního řešení. Proto byly nahrazeny novými svlakovými sbíjenými okenicemi s malým okénkem pro orientační osvětlení interiéru. Kvůli přemnoženým holubům se jako nezbytné ukázalo osazení hrotového systému na některých římsách a okenních parapetech. Do dalších okenních otvorů se osazovaly nerezové sítě.

V roce 2022 byly práce na celkové obnově věže kostela dokončeny. V průběhu roku ještě pokračovaly práce na obnově spodních partií fasády věže a západního průčelí. Došlo k odstranění zcela nevhodných cementových omítek na soklu a byla provedena sanace soklových partií zdiva proti vlhkosti pomocí elektroosmózy. Poté byl opraven kamenný a cihelný podklad a provedena obnova soklu s šedým fasádním nátěrem. V této etapě byly dokončovány odborné kamenické opravy kamenných prvků na fasádě, repase dochovaných oken a vchodových dveří a výměny dalších truhlářských výplní otvorů. Nezbytnou součástí prací byla rovněž výměna hromosvodu v rozsahu opravovaných fasád s napojením na stávající systém, výměna mechanického hodinového stroje za nový s elektrickým pohonem, úprava transmisí a cimbálového odbíjení. Posledními pracemi byly drobné terénní úpravy a revize odvodu dešťových vod od obvodového zdiva v řešené části kostela.
