## Oživení pevnosti Josefov

*Adam Zezula*

V červenci 2022 byla úspěšně zakončena rozsáhlá akce obnovy pod názvem „Oživení pevnosti Josefov“, která probíhala bezmála tři roky. Jejím cílem bylo zejména zvýšení bezpečnosti v okolí hradeb, ale i efektivnější využití objektů a jejich zpřístupnění veřejnosti. Výraznou stavební obnovou prošel Bastion IV., který je dlouhodobě využíván spolkem Umělecká kolonie, z. s., sdružujícím umělce a umělecká řemesla, dále muniční sklad v Bastionu IV., část kurtin mezi Bastionem III. a IV., ale i Ravelin XIII. Jedná se o vybranou část rozsáhlého celku barokního městského opevnění II., tzv. Horní pevnosti Josefov, která tvoří nejrozsáhlejší souvislý okruh bastionových hradeb kolem pevnostního města,

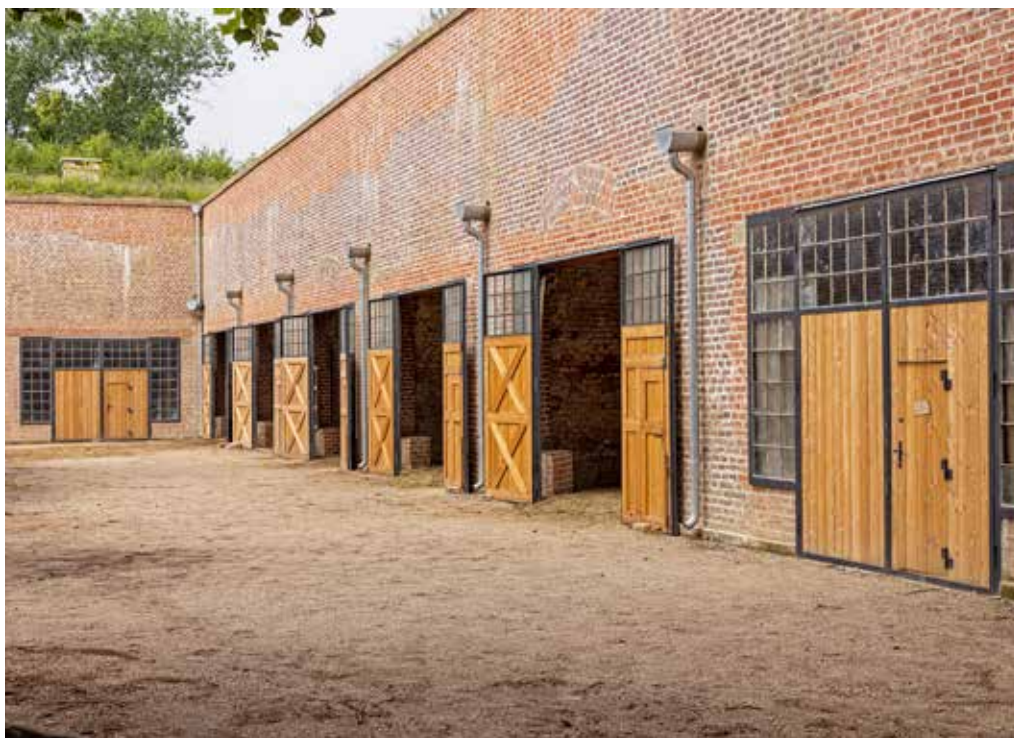
↑ Obr. 1. Kasematy v nádvoří bastionu IV. (východní strana) po obnově, zdroj: Město Jaroměř, foto: Tomáš Vojtíšek, 2022

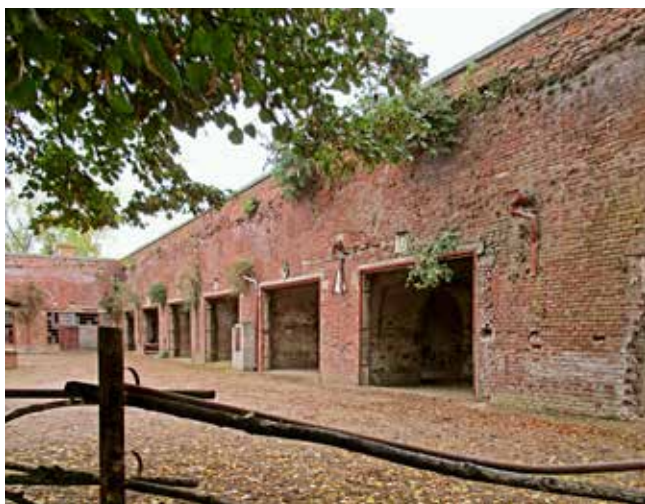
← Obr. 2. Kasematy v nádvoří bastionu IV. (východní strana) před obnovou, foto: Petra Machová, 2016

Některé části zdí se před zahájením prací nacházely v tak špatném stavu, že je bylo nutné opětovně rekonstruovat a zčásti znovu dostavět na základě původní historické

dokumentace. Obnova se týkala zejména masivního obvodového cihelného zdiva bastionů, kde probíhala oprava degradovaných lícových ploch a přezdění/dozdění jejich degradovaných korunních částí včetně doplnění pískovcových říms. Velkou roli hrálo i opětovné doplnění tradičních jílových izolací zdiva na jejich rubové straně nebo opětovné zaizolování kleneb kasematních prostor v bastionu IV. Pro dozdění byly použity původní cihly, ale i cihly nové, dovážené z Lotyška a vyrobené ručně speciální technologií tak, aby se svými vlastnostmi, ale i vzhledem co nejvíce podobaly původním barokním pevnostním cihlám, tzv. šancovkám. Součástí obnovy byla i restaurátorská oprava stávajících kamenných portálů oken, dveří, vrat a doplnění chybějících kamenných ostění, do kterých byly navraceny věrohodné repliky historických kovaných mříží, oken, svlakových dveří, rámových vrat a dalších doplňků. Velmi pozoruhodná pak byla

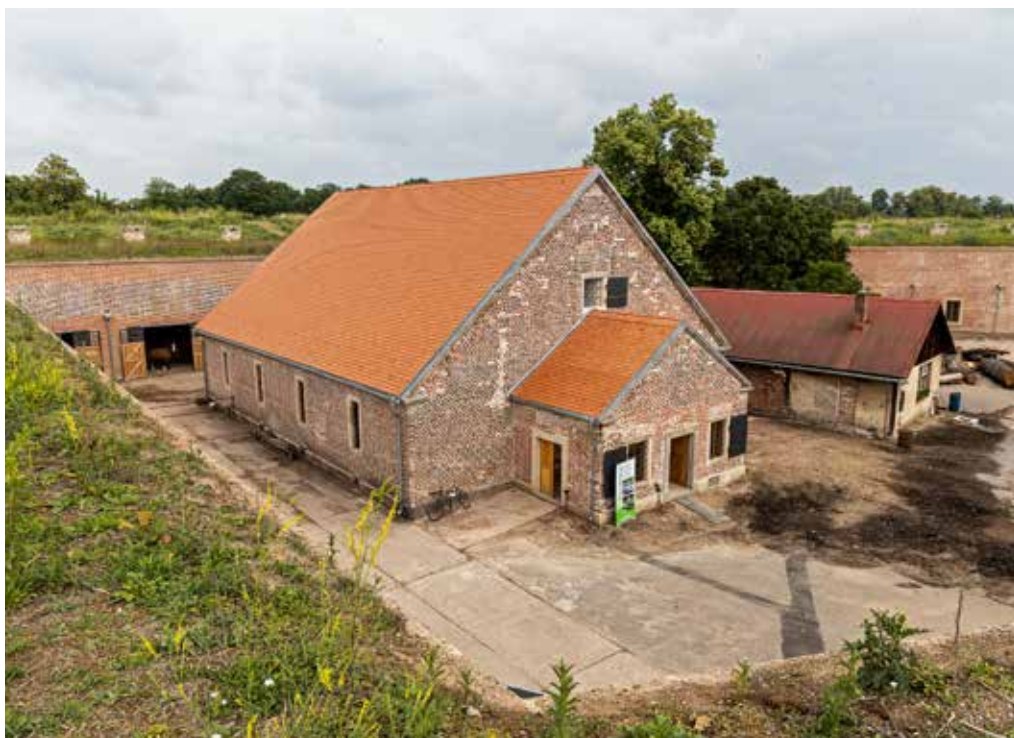
↑ Obr. 3. Muniční sklad bastionu IV. po obnově, zdroj: Město Jaroměř, foto: Tomáš Vojtíšek, 2022

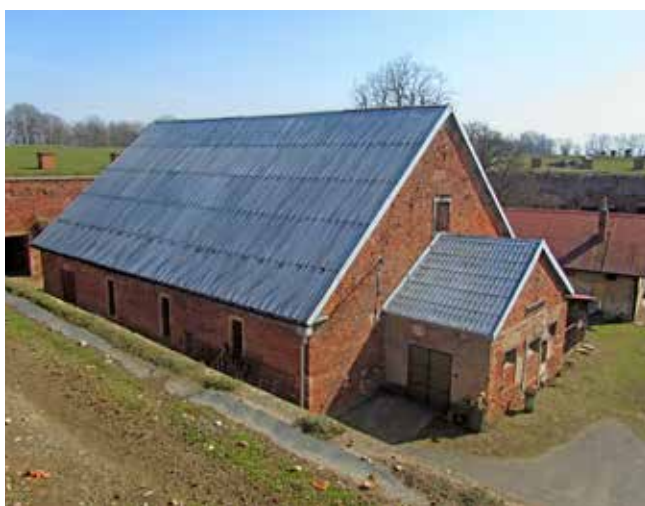
← Obr. 4. Muniční sklad bastionu IV. před obnovou foto: Adam Zezula, 2019

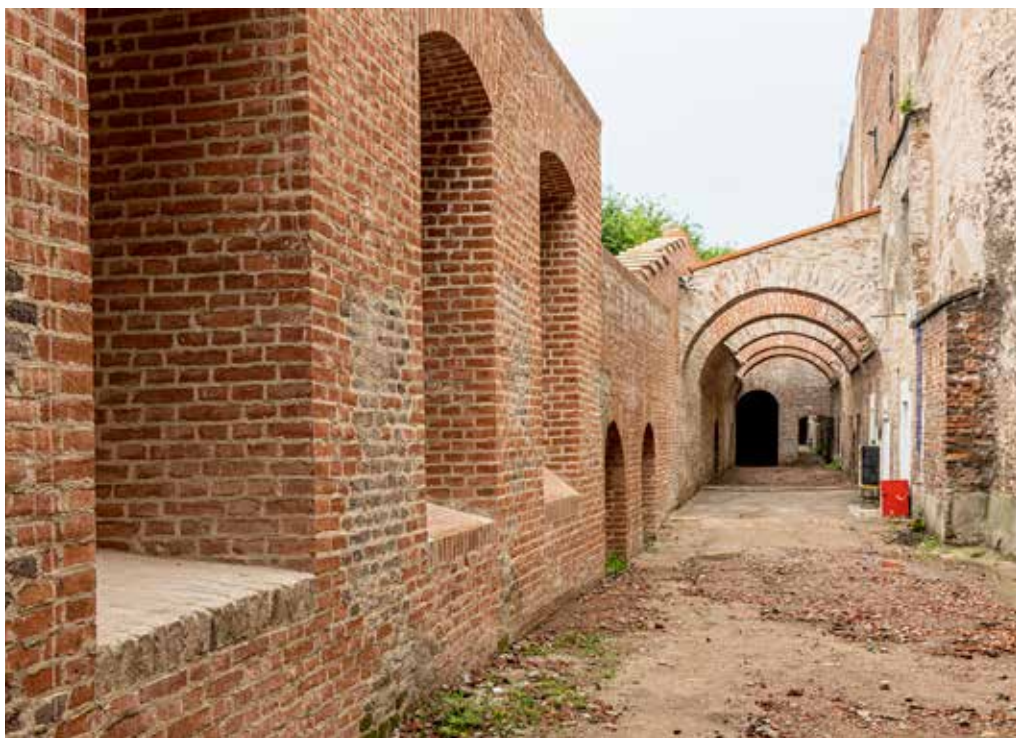
↑ Obr. 5. Kurtina bastionu IV.-III. (bývalá aprovidační chodba) po obnově, zdroj: Město Jaroměř, foto: Tomáš Vojtíšek, 2022

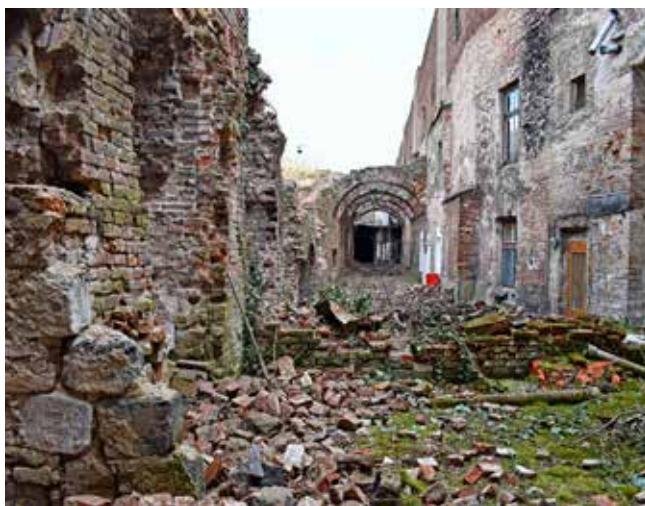
← Obr. 6. Kurtina bastionu IV.-III. (bývalá aprovidační chodba) před obnovou, foto: Adam Zezula, 2021

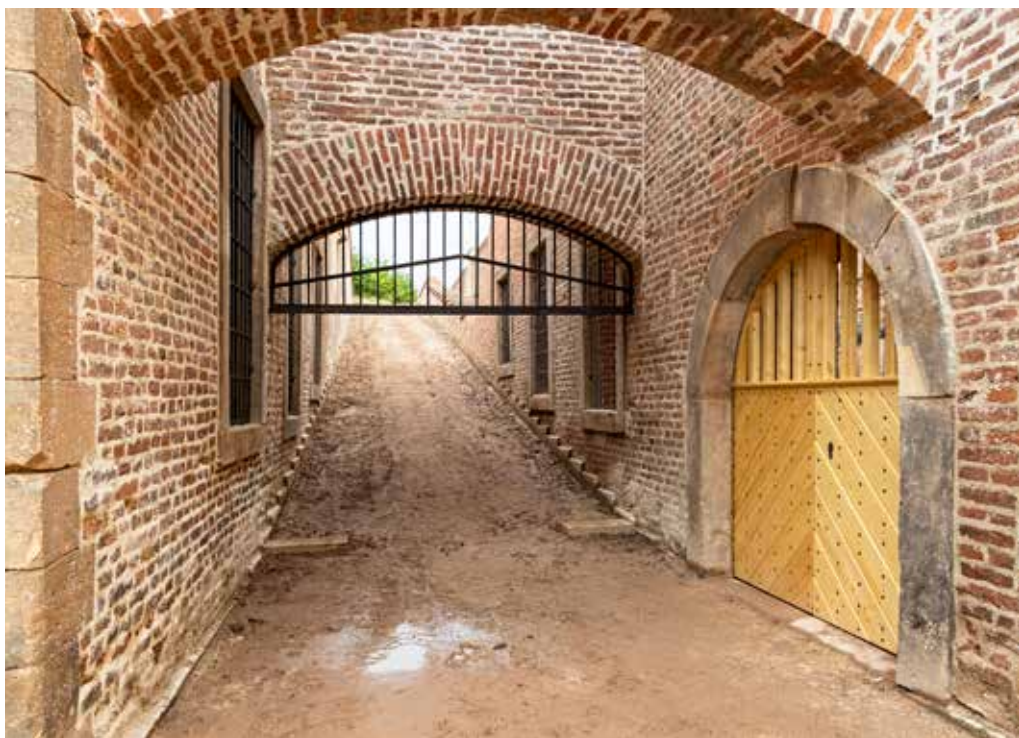
↑ Obr. 7. Kurtina bastionu IV.–III., dělová rampa bastionu III. a vstup do aprovizačních chodeb po obnově, zdroj: Město Jaroměř, foto: Tomáš Vojtíšek, 2022

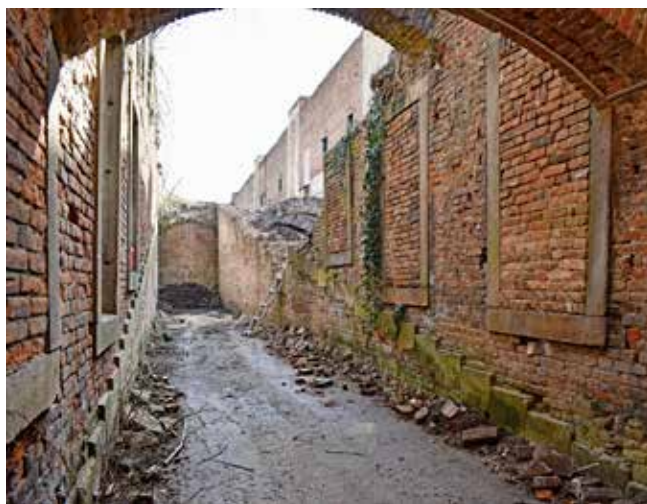
← Obr. 8. Kurtina bastionu IV.–III., dělová rampa bastionu III. před obnovou, foto: Adam Zezula, 2021
