## Obnova nejdelšího dochovaného úseku středověkého pardubického opevnění

## Regionální muzeum v Chrudimi

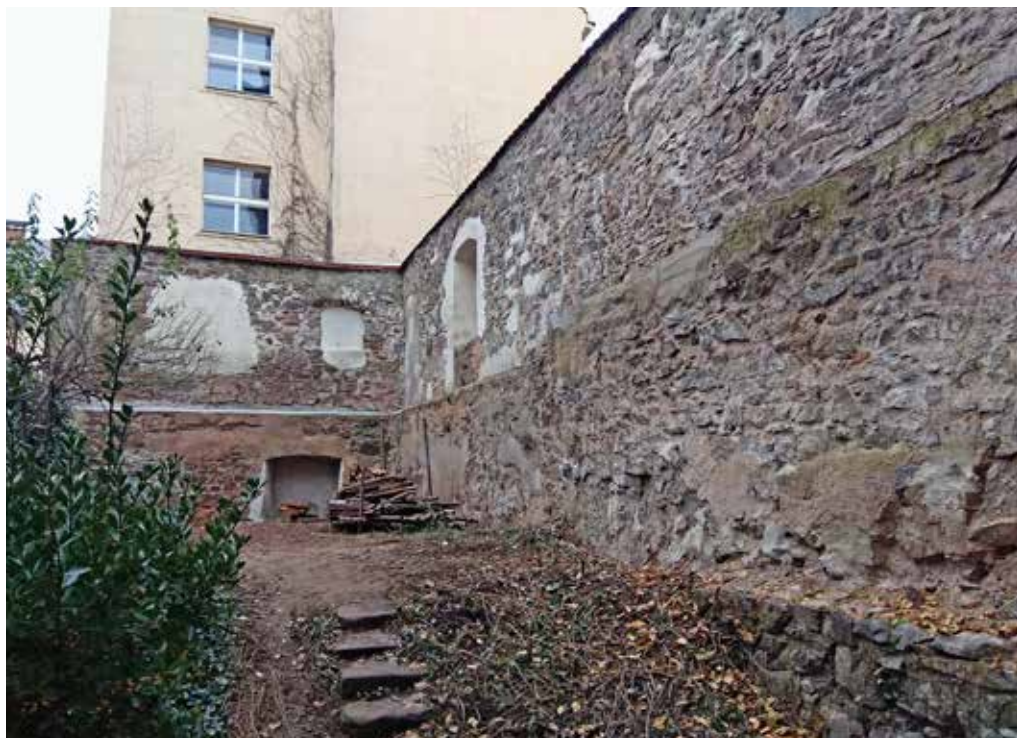
Obr. 1. Pohled na opevnění z nadhledu, foto: Ivana Panochová, 2022

Při opravě byly použity tradiční vápenné omítky, byly odstraněny vlhkostí poškozené dodatečné dozdivky z cihel, kaverny byly doplněny vypadanými originálními kameny a dalším doplňkovým kamenivem, koruna zdiva byla pokryta kvalitními pálenými taškami, druhotně použitými ze starší stavby. Úzká odsazená římsa v mezipatrové úrovni, která kdysi sloužila jako opěra pro dřevěnou konstrukci nedochovaného ochozu, zůstala prezentována v utilitární tvarové podobě bez obnovení nepůvodního krytí taškami a ochráněna speciální maltou před negativními vlivy vlhkosti. Během prací byl v jižní části zdi odhalen dodatečně zazděný střílnový výklenek se segmentovým záklenkem, licové vyzdění s předpokládanou šterbinovou střílnou se nedochovalo, tento prvek zůstal po opravě pohledově prezentován.

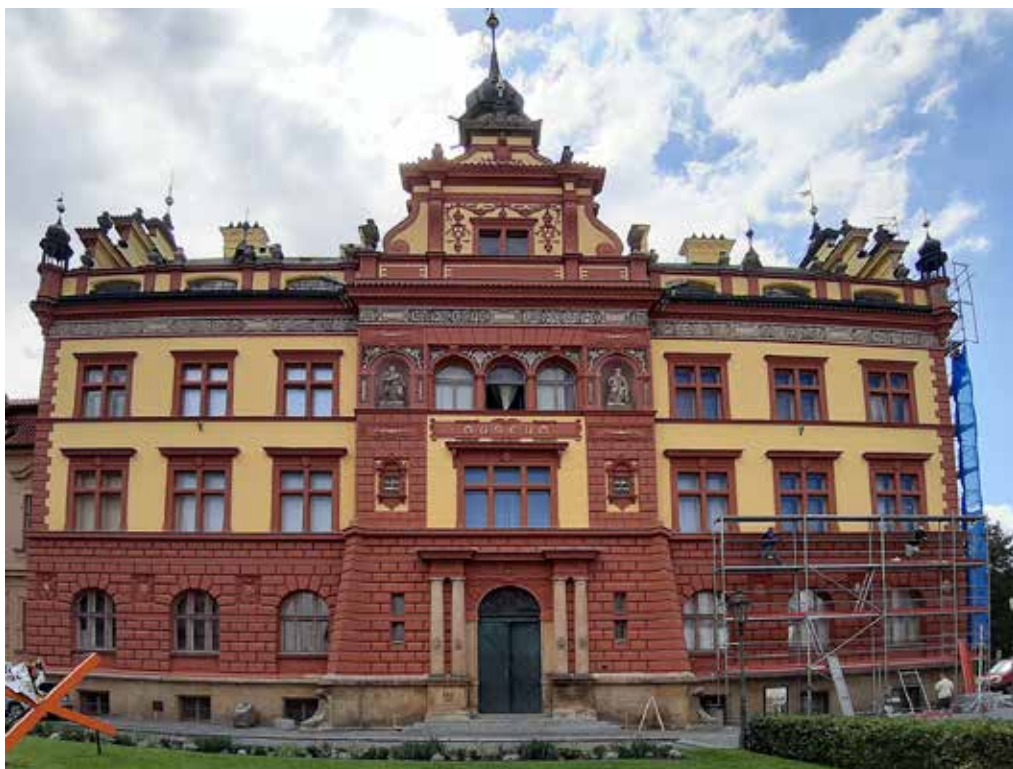
Obr. 1. Obnova fasády budovy Regionálního muzea v Chrudimi, foto: Martin Jičínský, 2022

Od začátku května do konce července 2022 probíhala oprava budovy Regionálního muzea v Chrudimi. Práce se zaměřily především na obnovu fasády, která dostala nový nátěr, a to ve shodné barevnosti, jakou přisoudili muzeu odborníci v 90. letech 20. století. Zvolen byl nicméně sytější odstín červené a žluté, než jakou bylo muzeum zbarveno v době obnovy, neboť fasáda pod vlivem povětrnosti a UV záření vybledla. Výsledkem těchto prací je navrácení dominantnosti objektu v rámci okolí Široké ulice. Kromě nastíněné obnovy proběhlo rovněž restaurování zdobení na fasádě, a to především štuků, které obdržely nové zlacení. Restaurovány byly i kamenné prvky a plechové chrliče. Sochy jsou nově chráněny sítí před ptactvem.
