## Soubor skleníků v panské zahradě Choltice

Jitka Svobodová – Aleš Papáček

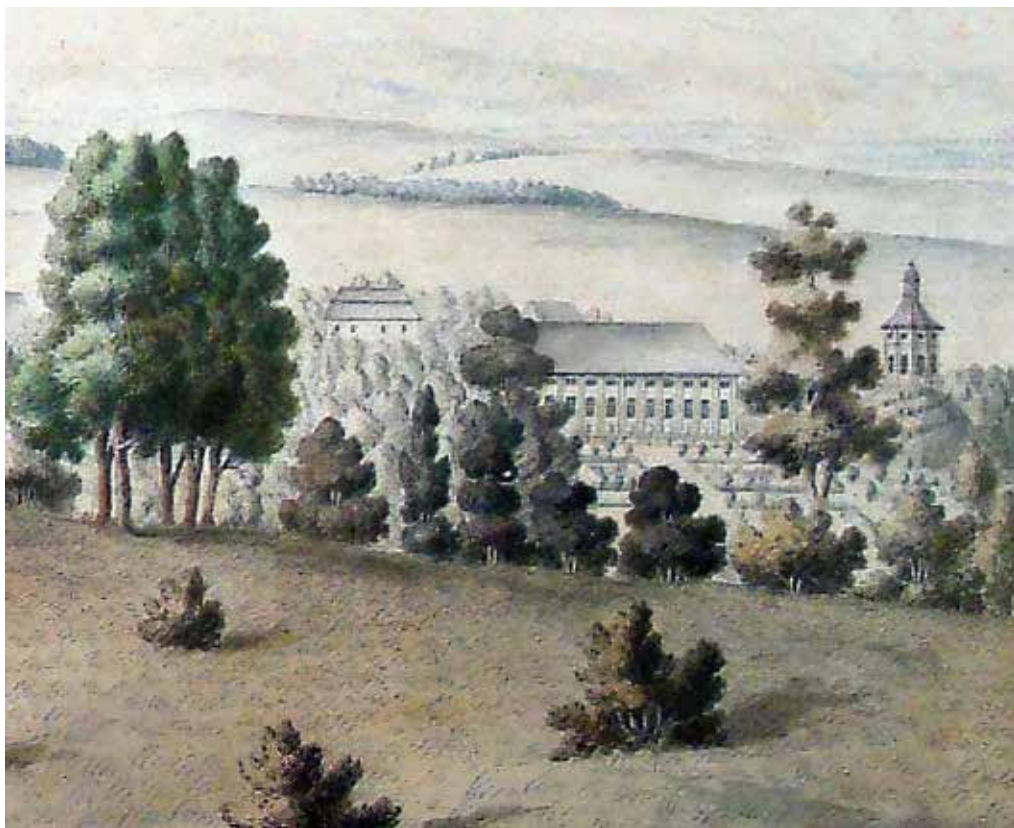
Obr. 1. Idealizovaný pohled na panskou zahradu s dominantní budovou býv. kuželníku uprostřed, před ní formální zahrada, nejspíše s vyskládanými nádobovými rostlinami, a nalevo umělý kopec s cestní sítí lemovanou tvarovanou zelení vedoucí ke gloriety, J. Venuto, zdroj: Městys Choltice, 2021

17. století, vystavěný na uměle navrženém podsklepeném pahorku (viz obr. 1). Důležitou roli hrála i kočárová cesta, která vedla od zámeckého čestného dvora s okrasnou zahradou, dále kolem panské zahrady (podél řady dnešních skleníků), směrem k hájovně v bažantnici.<sup>4</sup> Na reprezentační význam této částečně dochované komunikace poukazuje pilířová zámecká brána, k níž stoupala cesta dnešní zámeckou zahradou a dvě další brány při vstupu a v závěru panské zahrady, za níž ji dodnes rytmitizují fragmenty ovocného stromořadí, které se dle pamětníků nacházelo ještě v 2. pol. 20. století<sup>5</sup> i ve vlastní zahradě.<sup>6</sup> Dochovaným prvkem je i kamenná ohradní zeď po obvodu objektu.

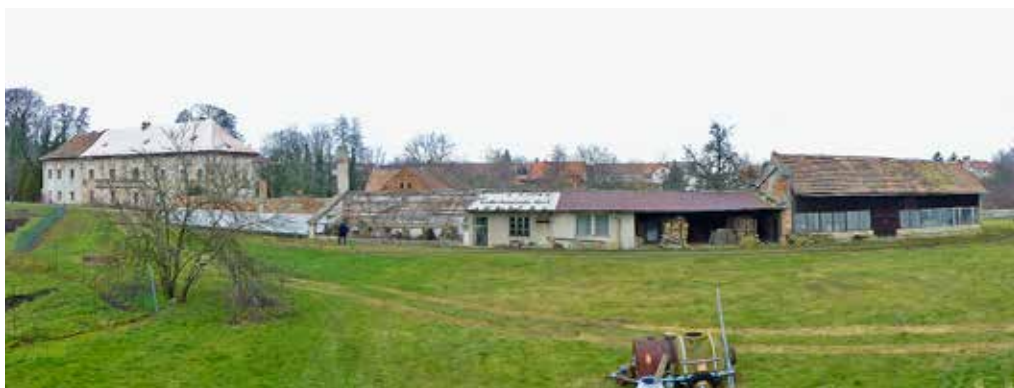
Obr. 2. Panoramatický snímek panské zahrady od glorietu. Zleva budova býv. kuželníku (faktorie), malý skleník (za ním zeď staršího skleníku s komínem), ananasovna s komínem, stavby v prostoru nedochovaného velkého palmového skleníku a vpravo fíkovna, foto: Jitka Svobodová, 2021

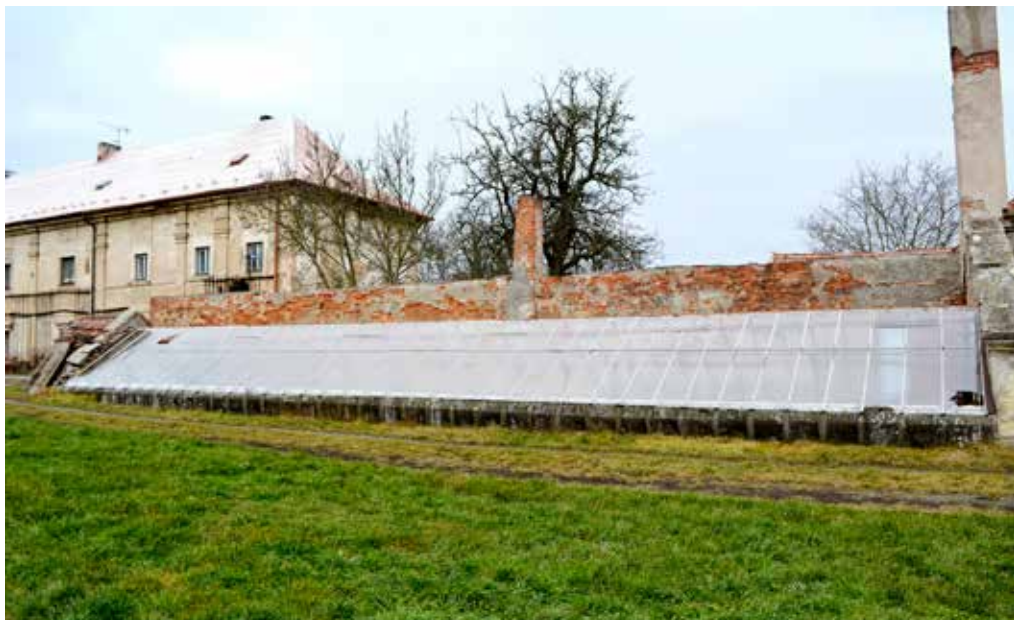
Obr. 3. Celkový pohled, nalevo budova bývalého kuželníku a za skleníkem cihlová zeď starší oranžerie s původním komínem, foto: Milan Křištof, 2021

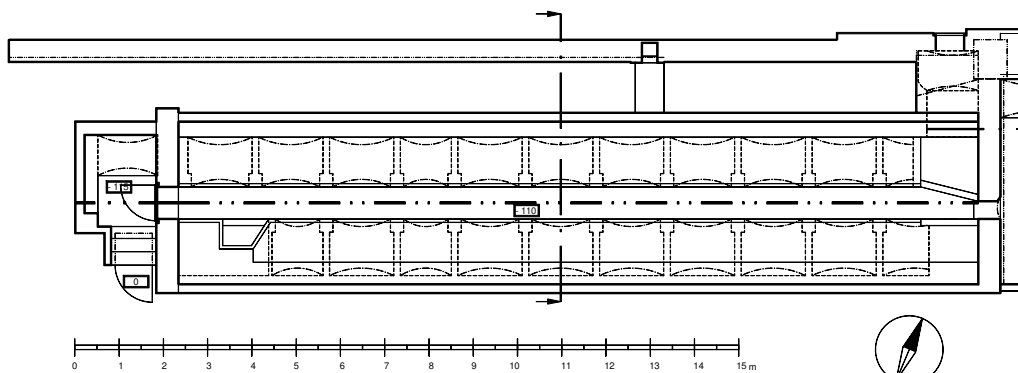
↑ Obr. 4. Aktuální půdorys malého skleníku typu chýše, autor: Petr Horák, 2020

Skleník typu chýše<sup>8</sup> je jeden z mála dochovaných tohoto druhu na území České republiky a tvoří vstupní trakt do původně propojeného souboru skleníků. Nachází se nejbližší k panskému domu, před historicky cennou severní obvodovou zdí zaniklé starší oranžerie. Zadní cihelná zeď, se sporými zbytky omítek, je v koruně zastřešená keramickými taškami ve spádu směrem ven. V jejím průběhu je vezděn komín, dokládající vytápění skleníku.

Na místě starší oranžerie je vybudován mladší skleník v menším rozsahu, s poslední významnou úpravou v meziválečném období 20. století. Je postavený na půdorysu úzkého protáhlého obdélníku a zahloubený do země. Na krátkých stranách je vymezen zdí bývalé ananasovny a protější štítovou zdí, mezi něž je vloženo tělo skleníku. Kovová konstrukce nízkého proskleného sedlového zastřešení spočívá na přízemních betonových obvodových zídkách. Sestupná šije schodiště do zahloubeného skleníku je chráněna drobným cihelným přístavkem s asymetrickou sedlovou střechou krytou taškami, do něhož se vstupuje šikmými padacími dveřmi. Vnitřní prostor je účelně uspořádán k pěstování květinové a zeleninové sadby, uprostřed je manipulační ulička a po stranách zděná konstrukce lavice pro květiny v nádobách, s vyspádováním a lemem proti odtoku vody. Konstrukce lavice je nesená sledem plochých kleneb na dělicích zídkách. Pro lepší využití prostoru byla nad lavicemi instalována ještě kovová konstrukce pro prkenné police a ve vrcholu a po obvodu skleníku železné teplovodní

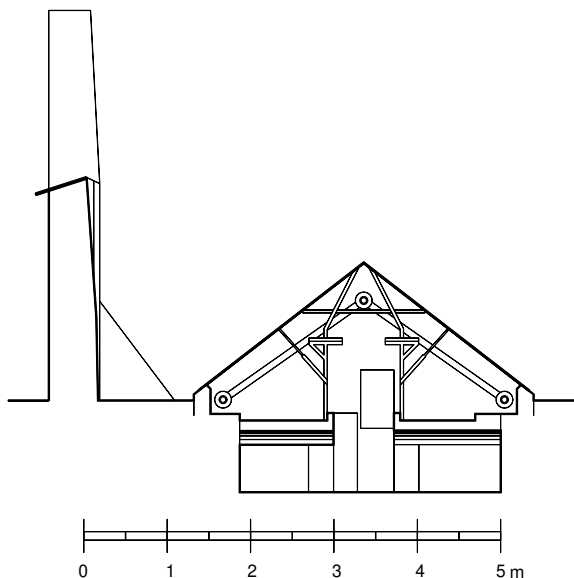
← Obr. 5. Aktuální příčný řez stavbou skleníku, autor: Petr Horák, 2020

potrubí k udržování potřebné teploty. V koutě prostoru vlastního skleníku, při vstupu, se zachovala zděná nádrž na vodu.<sup>9</sup>

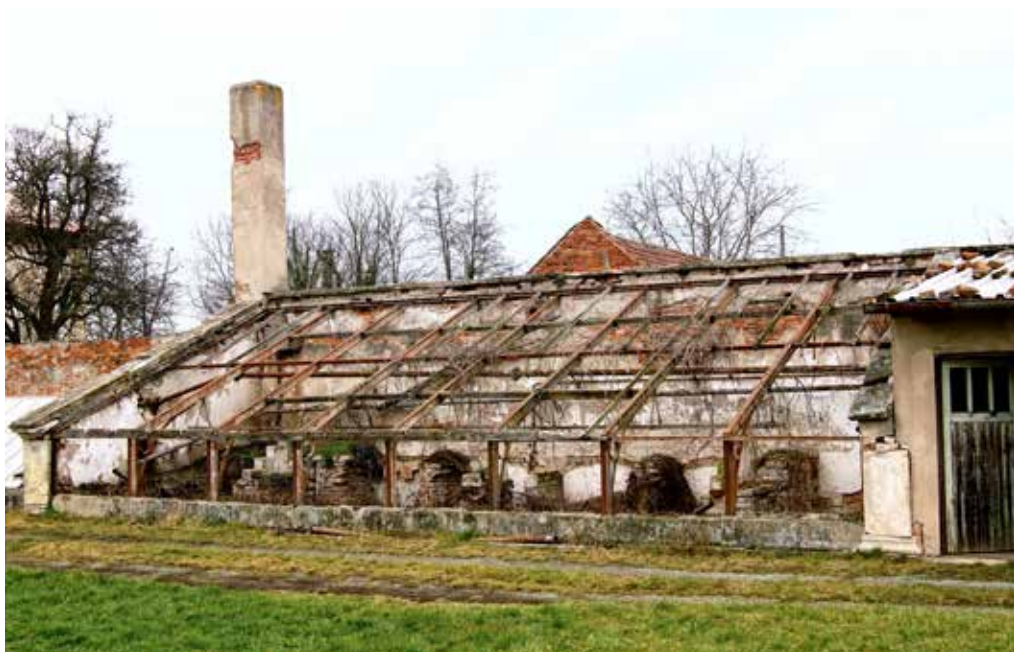
Obr. 6. Aktuální stav skleníku, foto: Milan Křištof, 2021

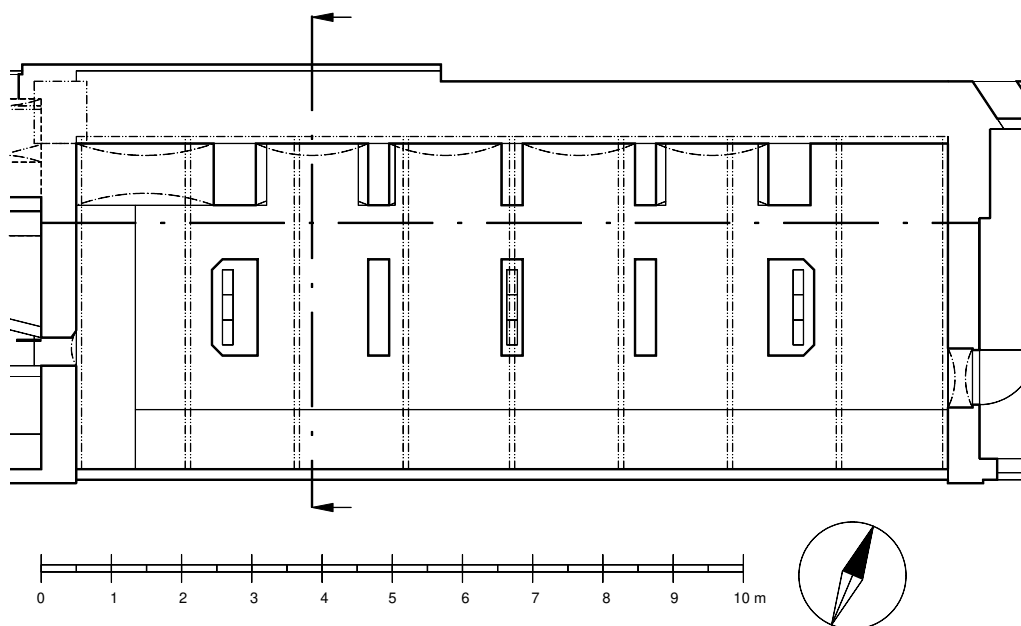
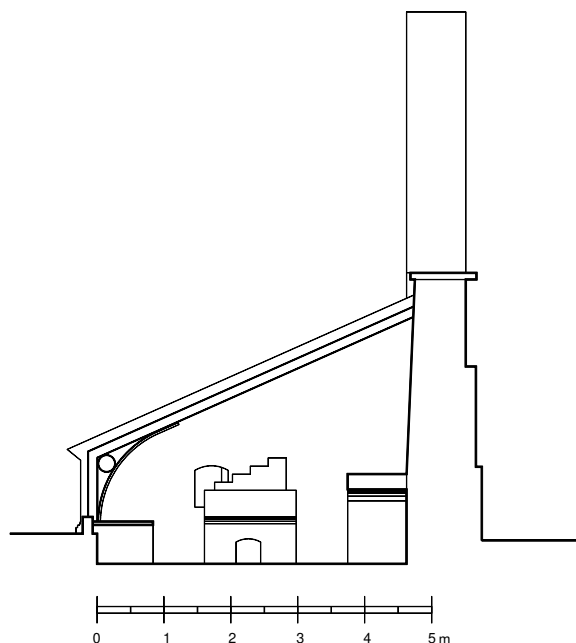
↑ ← Obr. 7. a 8. Půdorys ananasovny a řez touto stavbou, autor: Petr Horák, 2021

Jediná zachovaná stavba pro pěstování ananasů v Pardubickém kraji navazuje na malý skleník a nedochovaný velký skleník. Skleník je postaven na půdorysu protáhlého obdélníku, vymezeného vysokou zadní zdí a dvěma bočními stěnami, které jsou v čele obloženy kamenem do podoby pilířů s patkami a římsami. Podlaha skleníku je zahloubena mírně pod úroveň okolního terénu. Podél přední stěny jsou viditelné zbytky zděné konstrukce pultu pro květiny v truhlících či květináčích<sup>10</sup> se stupňovitě vyzděnými podporami pro podélné police, na nichž byly umístěny rostliny kvůli dostatečnému osvětlení, aby si vzájemně nestínily. Kostru proskleného pultového zastřešení tvoří kovová rámová konstrukce kotvená do zadní zdi a čelní zídky, zalamující se do nízké průčelní prosklené stěny. Kovové nosníky jsou v rozích zpevněny oblou příložkou s vloženým kruhovým motivem. Dřevěné latě pak nesly zasklení v drobném pravoúhlém rastru. Ve skleníku se jako součást západní boční zdi dochoval vysoký zděný komín a k němu náležející vytápěcí suterénní prostor s kotlem, přístupný dvířky ze zadní strany. Uvnitř skleníku se zachovaly i rozvodné trubky a vysoko v zadní zdi větrací otvory.<sup>11</sup>

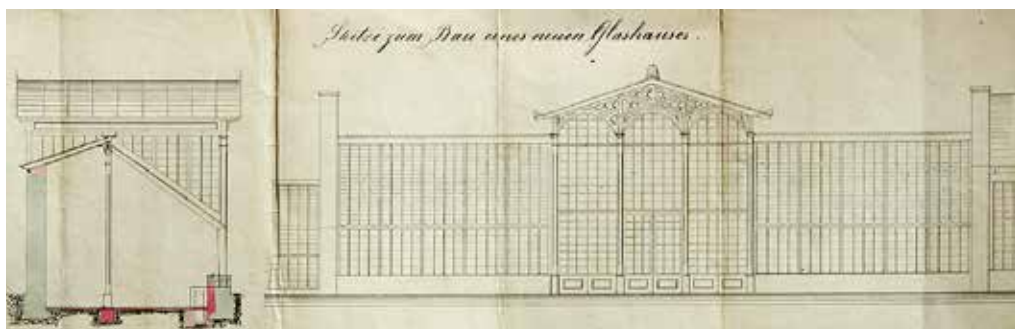
↑ Obr. 9. Plán velkého palmového skleníku od stavitele Voleníka, zdroj: PETRŽILKOVÁ, Simona, *Vybrané aspekty obnovy a regenerace vybraných památek zahradního umění*, nepublikovaná diplomová práce, Brno: Mendelova zemědělská a lesnická univerzita, Zahradnická fakulta v Lednici na Moravě, Lednice 2007

Původní podobu skleníku zachycuje nedatovaný plán choltického stavitele Voleníka asi z šedesátých až osmdesátých let 19. století. Skleník byl postaven na půdorysu protáhlého obdélníku, vymezeného vysokou zadní zdí a pomocí dvou bočních stěn. Uprostřed byl vyzdvižen vyšší pavilon s nízkým sedlovým zastřešením a dekorativním (vyřezávaným) štítem, obě boční části byly nižší, s nerovnoměrným sedlovým zastřešením, neseným interiérovými litinovými sloupy. Přední strana zastřešení i stěny byly prosklené do základního rastru drobnými tabulemi. K vybavení skleníku patřil i systém vytápění, torzálně zachovaný při zadní stěně. Tvar zastřešení je možné nalézt v otisku na východní stěně. Z tohoto skleníku se zachovaly jen obvodové stěny a topeniště, prostor byl vyplněn vestavbou utilitárních skladovacích objektů bez památkové hodnoty.<sup>12</sup>

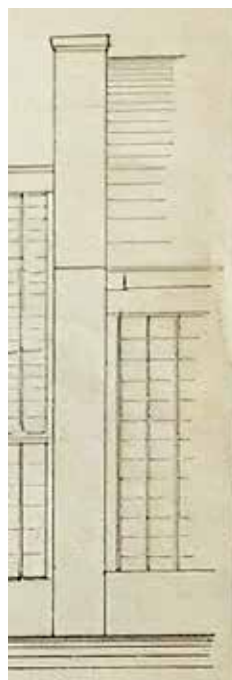
→ Obr. 10. Detail stavby (levá část) na plánu velkého skleníku (jeho pravá část), včetně znázornění okenních výplní, nad nimi nejspíše srolované rákosové rohože (nedochované) a střecha, zdroj: Tamtéž

V regionu jedna z posledních dochovaných staveb určená k celoročnímu pěstování fíkovníků (*Ficus carica*). Stejně jako u fíkovny v Kopidlně na Jičínsku je koncovým traktem skleníků v zámeckém zahradnictví. Fíkovna má kompaktní hmotu obdélného půdorysu se sedlovou střechou krytou keramickými taškami. Je vymezena třemi plnými zděnými obvodovými stěnami a na průčelní straně lehce sešikmenou dřevěnou skeletovou konstrukcí, v horní třetině s bedněným pláštěm, v dolní části s plným prosklením z druhotně užitých skleněných výplní. Uprostřed průčelní stěny jsou umístěna vstupní vrata dřevěné konstrukce. Podle nákresu na plánu skleníku od J. Voleníka měla fíkovna plně prosklenou přední stěnu, v drobném, téměř čtvercovém rastru (nejspíše

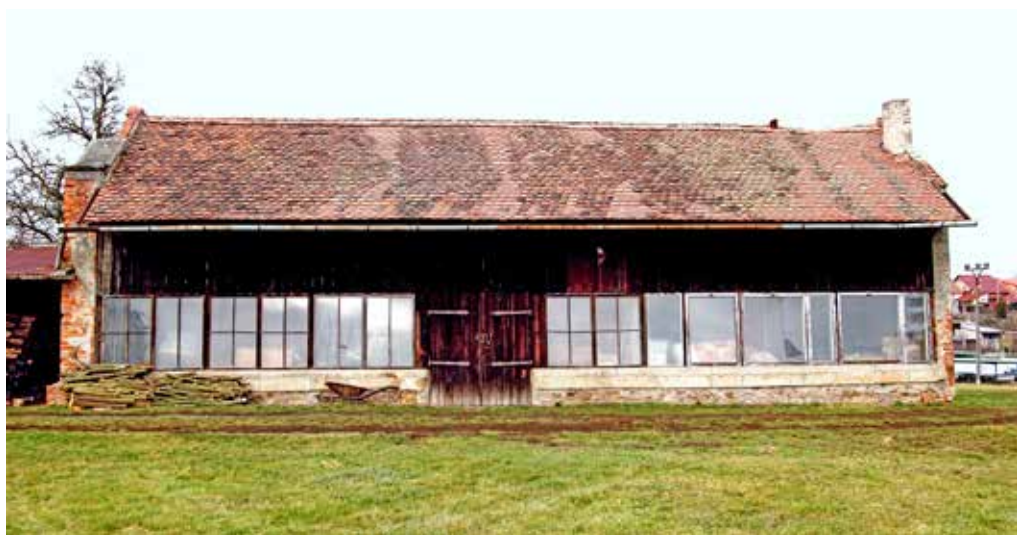
Obr. 11. Současný stav fíkovny, foto: Milan Křištof, 2021

se jednalo o vyjímatelná okna pařeništního typu, což by potvrzovaly fotografie fíkovny v Chrašti na Chrudimsku). Fíkovníky zde byly s největší pravděpodobností pěstovány celoročně ve volné půdě.

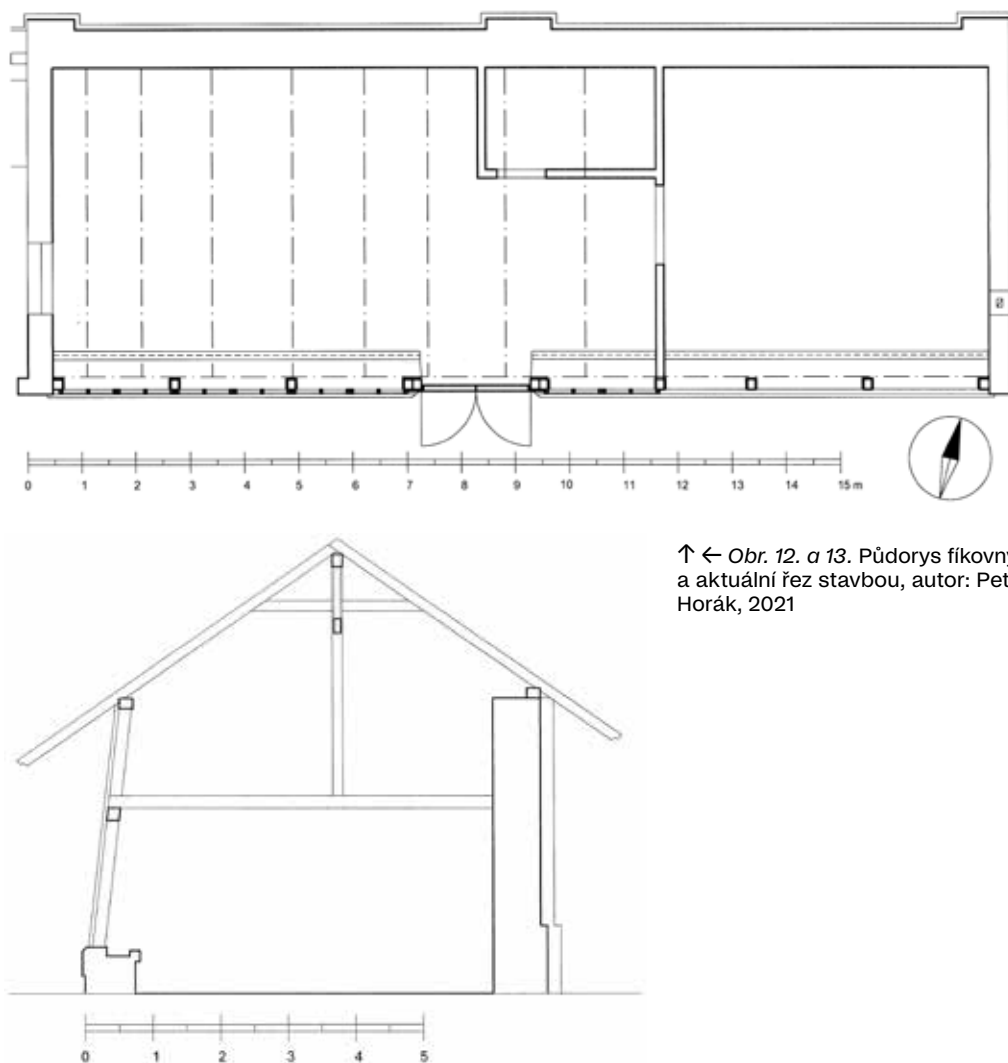
↑ ← Obr. 12. a 13. Půdorys fíkovny a aktuální řez stavbou, autor: Petr Horák, 2021

Lapidárně řešený půdorys obsahuje jediný prostor fíkovny, druhotně rozdělený na dvě nestejně velké místnosti a zděný kumbál. Místnosti jsou plochostropé, v levé části se zachoval trámový strop (tvořený vaznými trámy krovu) se záklopem z prken, resp. krajinek. V pravé části je původní strop zakrytý omítaným podhledem. Původní podlaha je nahrazena prostým betonem patrně z prvorepublikové úpravy.<sup>13</sup>
