# Soubor barokních soch na Rooseveltově mostě v Plzni a historie jejich oprav a restaurování

## A Set of Baroque Sculptures on the Roosevelt Bridge in Pilsen and the History of Their Restoration and Repairs

Viktor Kovařík – Pavel Zahradník

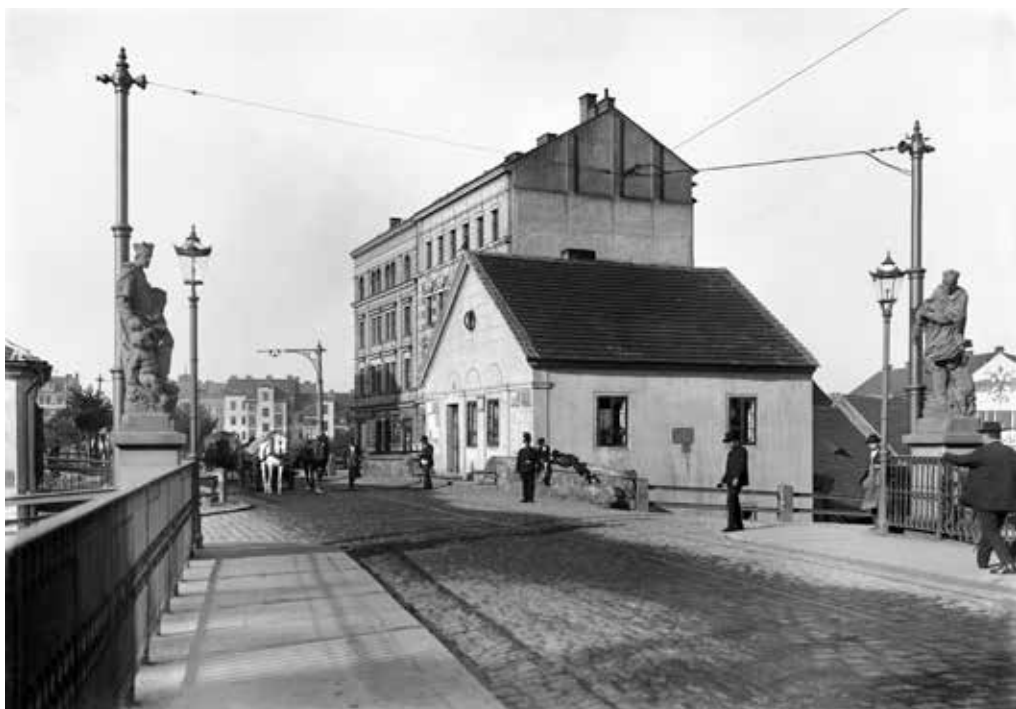
Obr. 6. Detailní pohled na konec Rooseveltova (Saského) mostu směrem k Roudné, sochy sv. Jana Sarkandera (vlevo) a sv. Jana Nepomuckého (vpravo), zdroj: Západočeské muzeum v Plzni, Národopisné muzeum Plzeňska, inv. č. N-NMP 3184, foto: Josef Novák, kolem roku 1905

25 Sochy sv. Jan Sarkandera a sv. Jana Nepomuckého jsou v současné době dokonce stranově prohozeny.

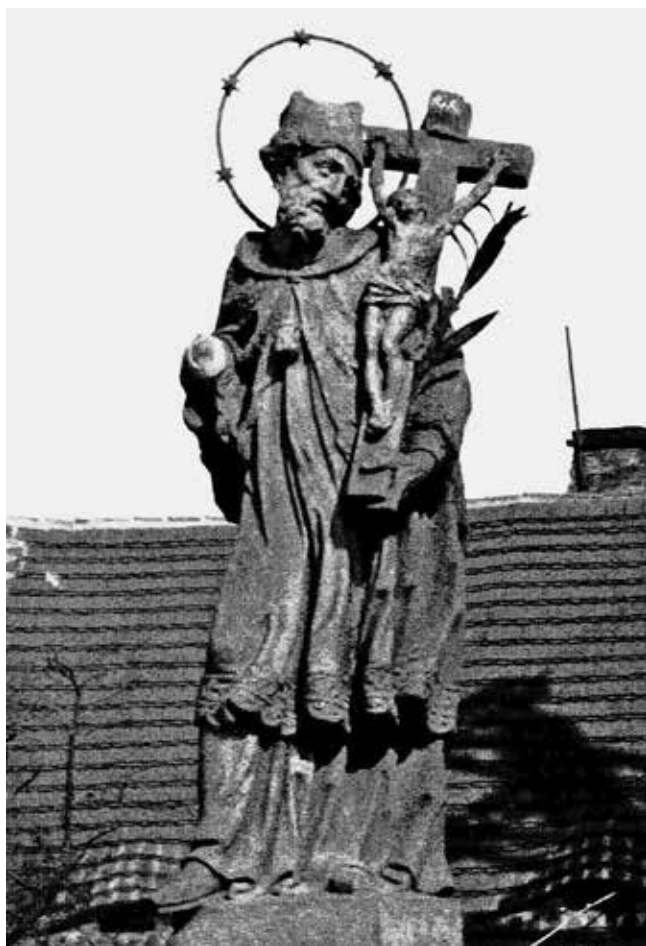
Obr. 7. Pohled na sochu sv. Jana Nepomuckého (II.) s kovovými atributy svatozáře a palmety, zdroj: Archiv města Plzně, Místopisná sbírka Ladislava Lábka, kart. 58, foto: autor neuveden, 20.–30. léta 20. století (?)

To, že se v opravě soch přece jen tehdy pokračovalo, by snad mohly naznačovat evidenční listy nemovité kulturní památky z roku 1962, v nichž je socha sv. Jana Sarkandera uvedena jako socha „už neodborně restaurovaná v 20tých letech 20. století“,<sup>30</sup> zatímco o soše sv. Františka Serafinského se tu píše: „Ruce silně porušeny vinou vadné restaurace v 20. letech 20. století.“<sup>31</sup> Nelze ovšem vyloučit, že touto vadnou restaurací, o které se zmiňují evidenční listy,<sup>32</sup> bylo ve skutečnosti miněno restaurování v roce 1949. Stav soch v tehdejší době, tedy ve dvacátých letech 20. století, zachycuje například snímek sochy sv. Jana Nepomuckého (II.) z Archivu města Plzně, kde jsou patrné mj. ještě tehdy dochované kovové atributy – svatozář (byť pravděpodobně mladší než barokní) a palmy (obr. 7).

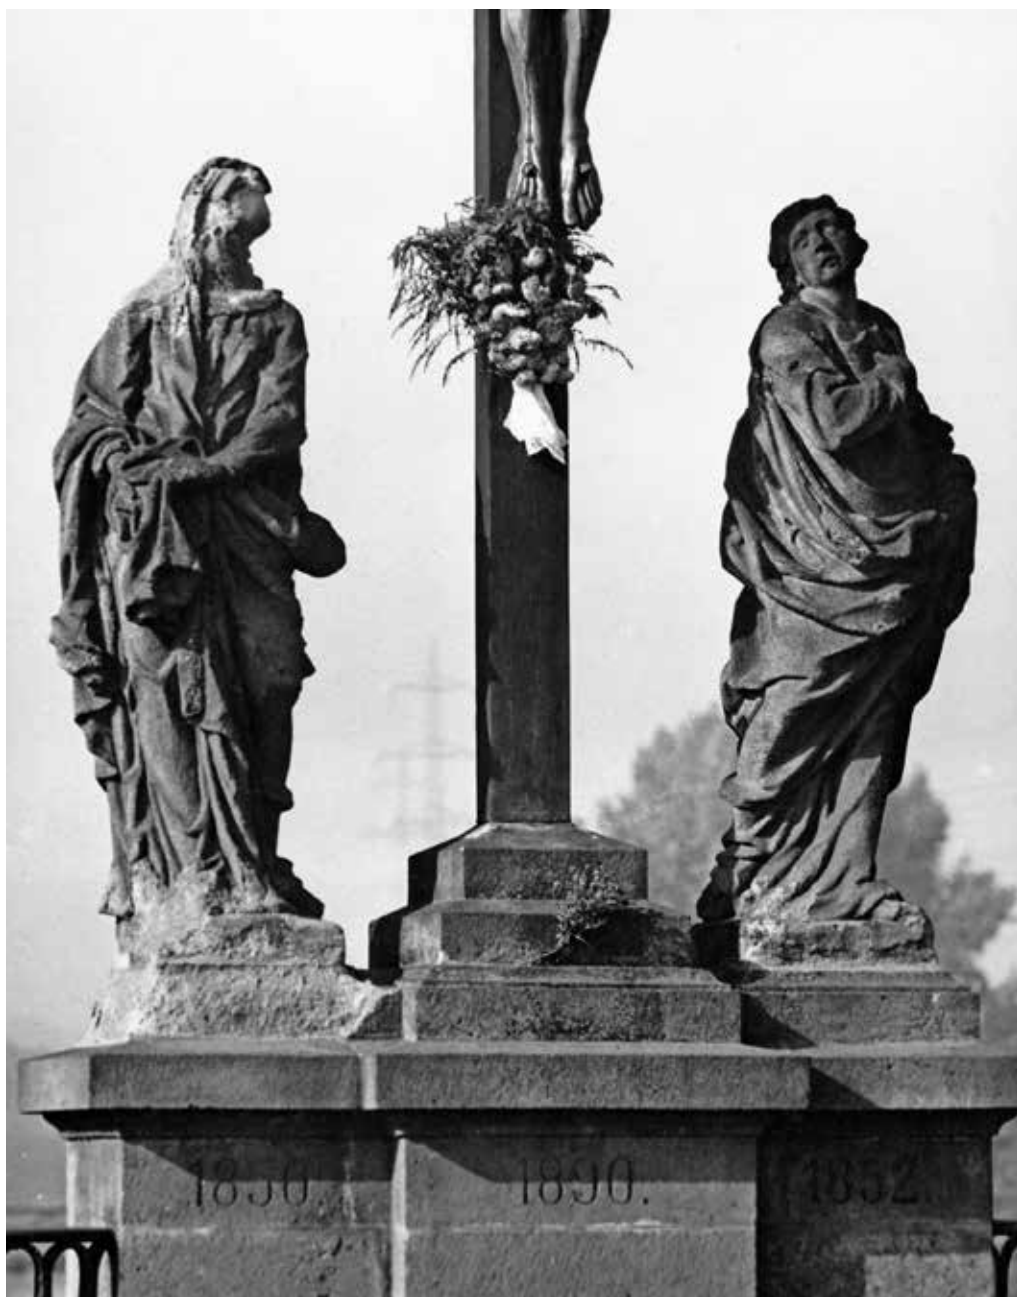
Obr. 14. Pohled na havarijní stav sochy Panny Marie Bolesné ze skupiny Kalvárie, zdroj: Fotoarchiv NPÚ, územní odborné pracoviště v Plzni, inv. č. 26132, foto: Jan Gryc, 1967

restaurátorského zásahu v roce 1949 byl značný. To, že stav všech soch z mostu nebyl v pořádku, dokládají snímky z fotoarchivu Národního památkového ústavu, územního odborného pracoviště (dále jen NPÚ, ÚOP) v Plzni, zachycující například havarijní stav sochy Panny Marie Bolesné ze skupiny Kalvárie (obr. 14). Dne 3. května 1976 Krajské středisko státní památkové péče a ochrany přírody (dále jen KSSPOP) napsalo odboru kultury Národního výboru města Plzně: „Oznamujeme Vám, že v nejbližší době se začnou postupně restaurovat kamenné plastiky na Saském mostě v Plzni, tak jak to bylo dojednáno mezi Vaším odborem a naším krajským střediskem. Náklady na restaurování

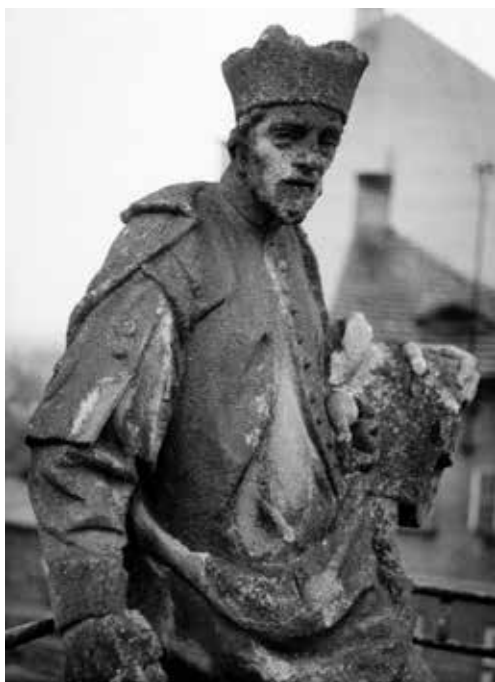
Obr. 15. Detailní pohled na stav sochy sv. Jana Sarkandra před zahájením restaurování, zdroj: ŠEJNOST, Zdeněk – BRADNA, Jan, *Restaurátorská zpráva o restaurování soch na Saském mostě v Plzni*, Praha 1978, foto: Jan Bradna, 1978

K restaurování však došlo až po dvou letech – roku 1978 akademičtí sochaři Zdeněk Šejnost a Jan Bradna restaurovali osm soch a sousoší na Saském mostě a jeho předmostí. Ve své, na svou dobu podrobně zpracované, restaurátorské zprávě z listopadu 1978 popsali svůj zákrok takto: „Uvedené sochy byly poškozeny hlavně mechanicky. [...] Všechny sochy byly nejprve očištěny, a to od exhalátů a zamechování, nejprve mechanicky, chemicky (Lastanoxem) a omyty vodou. Odstraňování exhalátů bylo na některých místech poměrně obtížnější pro větší plzeňský kouřový spad. Sousoší byla pak tvrzena napouštěním vápennou vodou a Dispercolem. [...] Hliněné modely byly několikrát zkoušeny a doporučně konzultovány. [...] Po prověření modelů chybějících částí byly tyto převedeny do umělého kamene a osazeny na sochy pomocí nekorodujících kramlí, čepů a přitmeleny. Ostatní doplňky pak byly dotvořeny na plastiky přímo umělým kamenem. Architektonické části podstavců byly přespárovány a opraveny stejným způsobem jako části soch. V konečné fázi byly všechny plastiky nakonzervovány a sjednoceny dispercolovým napuštěním.“<sup>40</sup> Restaurátorský zásah byl dokumentován řadou snímků. Stav před restaurováním zachycuje například snímek sochy sv. Jana Sarkandra (obr. 15), stav z průběhu prací snímek náročně restaurované sochy Panny Marie Bolestné ze skupiny Kalvárie, která byla v havarijním stavu (obr. 16).

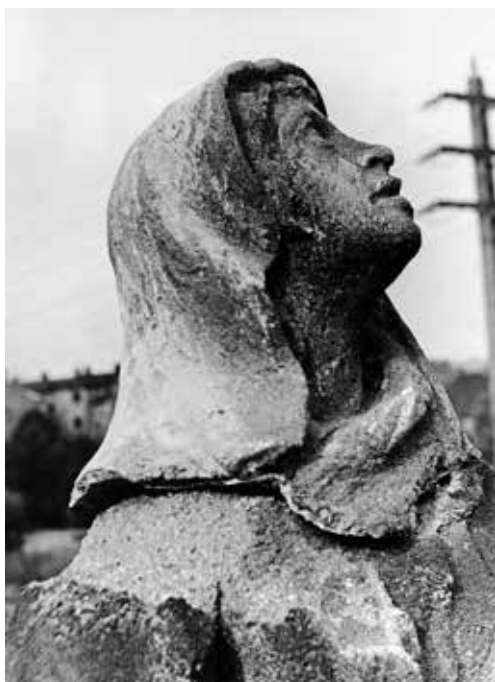
Obr. 16. Detailní pohled na nově zhotovený výdusek hlavy Panny Marie Bolestné ze skupiny Kalvárie, zdroj: ŠEJNOST, Zdeněk – BRADNA, Jan, *Restaurátorská zpráva o restaurování soch na Saském mostě v Plzni*, Praha 1978, foto: Jan Bradna, 1978

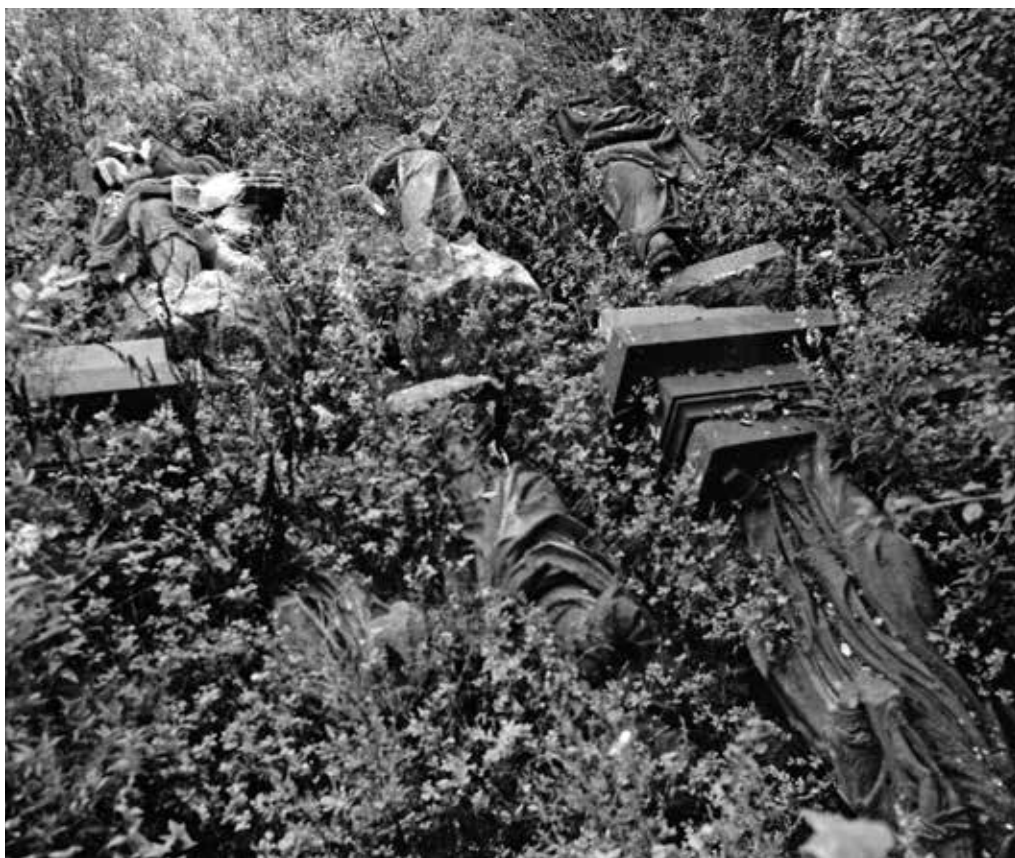
Obr. 18. Celkový pohled na uložení soch po jejich sejmutí z mostu v letech 1985–1986, zdroj: Fotoarchiv NPÚ, územní odborné pracoviště v Plzni, inv. č. 188027, foto: Jan Gryc, 1988

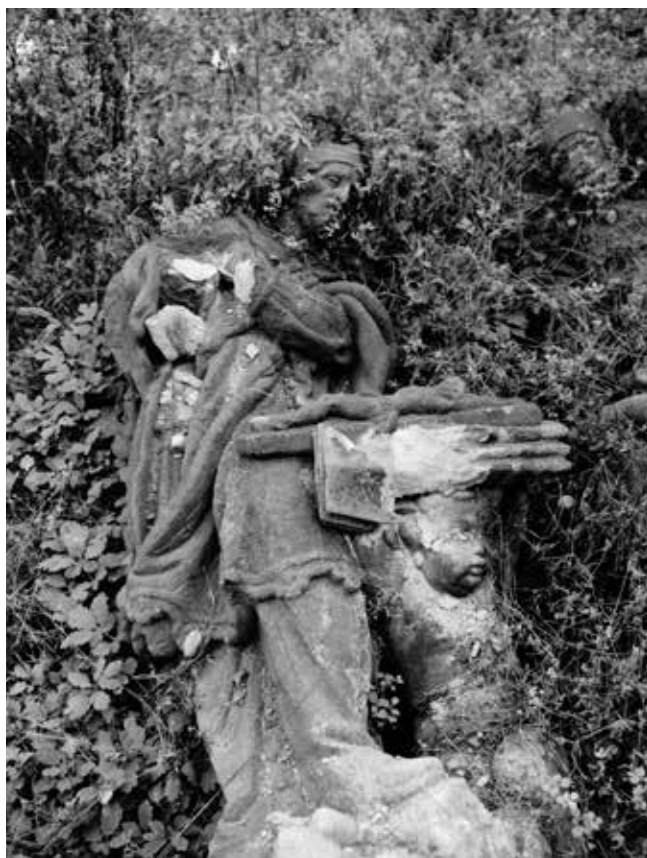
Obr. 19. Detailní pohled na sochu sv. Jana Nepomuckého (I.) po jejím sejmutí z mostu, zdroj: Fotoarchiv NPÚ, územní odborné pracoviště v Plzni, inv. č. 188028, foto: Jan Gryc, 1988

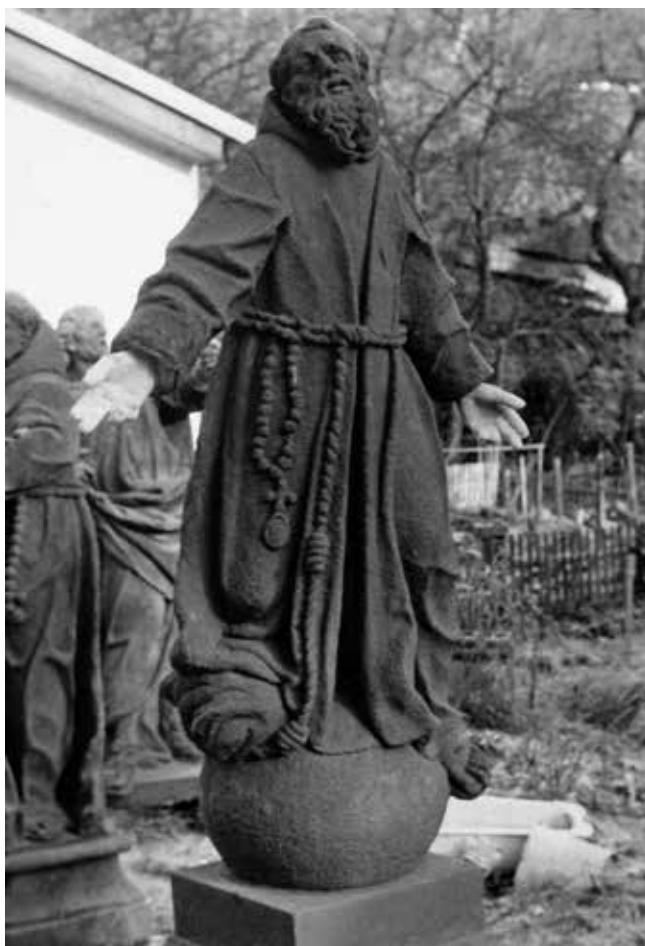
Obr. 20. Pohled na sochu sv. Františka Serafinského po osazení kamennosochařských doplňků obou rukou před dokončením prací, zdroj: ŠINDELÁŘ, Jaroslav – BRADNA, Jan, *Restaurátorská zpráva. Odborné přemístění a restaurování plastik sv. Judy Tadeáše, sv. Františka Serafinského, sv. Bonaventury a sedmi profilovaných kamenných soklů*, Plzeň 1989, foto: Jaroslav Šindelář, 1989

pískovce. [...] Po barevném sjednocení a zakonzervování byly plastiky osazeny na Rooseveltův most.<sup>49</sup> (obr. 20)

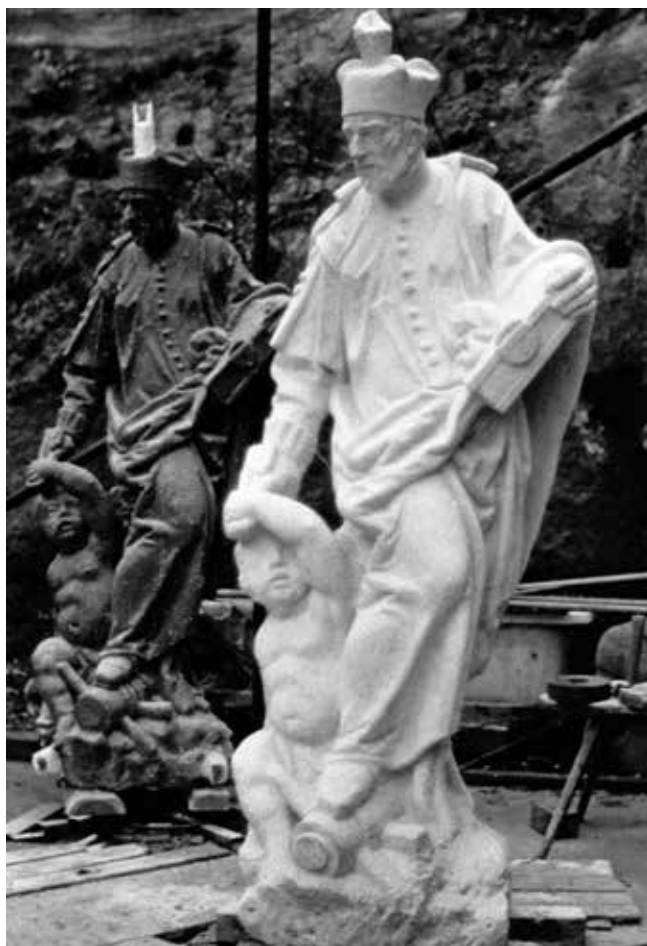
Obr. 21. Pohled na domodelovaný originál sochy sv. Jana Sarkandera a jeho vznikající kamenoso-chařskou kopii před dokončením prací, zdroj: ŠINDELÁŘ, Jaroslav, *Restaurátorská zpráva. Zhotovení sekané kopie sv. Jana Sarkandera včetně transferu. II. etapa prací na restaurování soch z Rooseveltova mostu, Plzeň 1990*, foto: Jaroslav Šindelář, 1990
