# Archeologický výzkum kostela sv. Maří Magdalény v Karlových Varech

*Jiří Klsák*

Muzeum Karlovy Vary na základě smlouvy s investorem, kterým bylo Statutární město Karlovy Vary, uskutečnilo od konce března do listopadu 2019 v prostoru nástupního platů barokního kostela sv. Maří Magdalény v Karlových Varech předstihový archeologický výzkum. Bezprostředním důvodem bylo položení nové dlažby před vstupem do chrámu navrženého významným barokním architektem Kiliánem Ignácem Dientzenhoferem. Výzkum měl za úkol odhalit starší formy úpravy plochy původního hřbitova, kde se pohřbívalo od středověku až do roku 1784 a který potom sloužil jako pietní místo až do roku 1803, kdy byla snesena hřbitovní zeď a prostor se otevřel Kostelnímu náměstí.<sup>1</sup> Záměrem výzkumu bylo i odhalení starších zděných či jiných konstrukcí, jakož i potvrzení funkce hřbitova a způsobu pohřbívání. Pravidelných kontrolních dnů se účastnili pracovníci oddělení památkové péče Krajského úřadu Karlovarského kraje a Národního památkového ústavu, územního odborného pracoviště v Lokti.

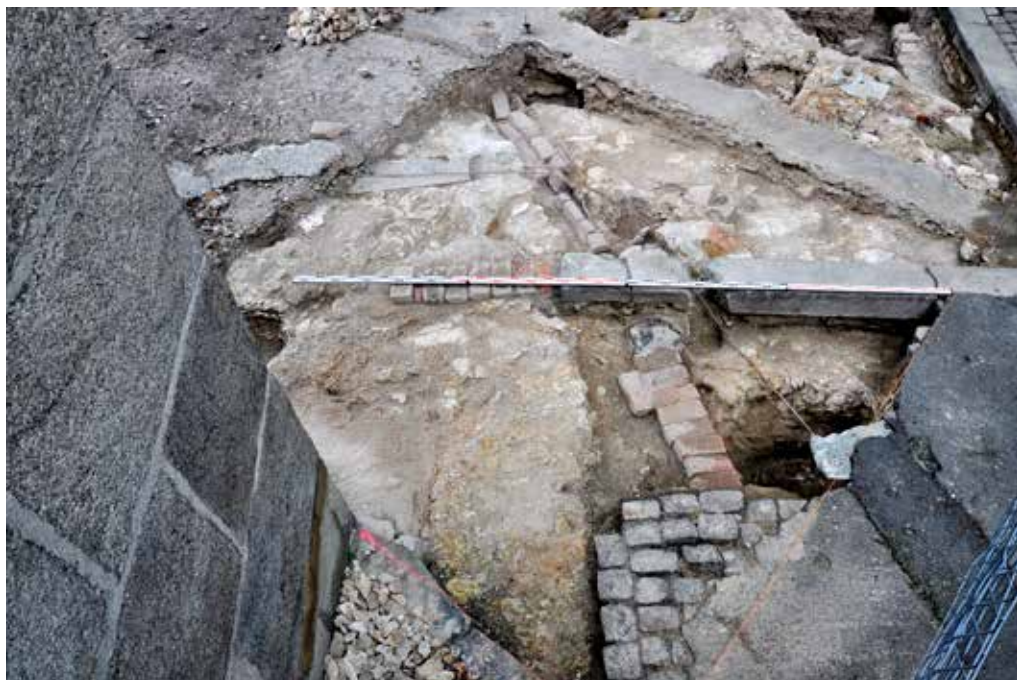
Obr. 3. Sonda I, sektor A, zdroj: Muzeum K. Vary, foto: Jan Tajer, 2019

v místech při vnějším zdivu současného kostela velmi důležité zjištění o postupu stavitelů, kteří suterén a kamenné základy nového barokního chrámu uložili natěsně do vysekané vrátdlovcové desky. Pracovali pouze s 20 až 30 cm širokou rezervou, kterou pak při stavbě vyplnil předzáklad.

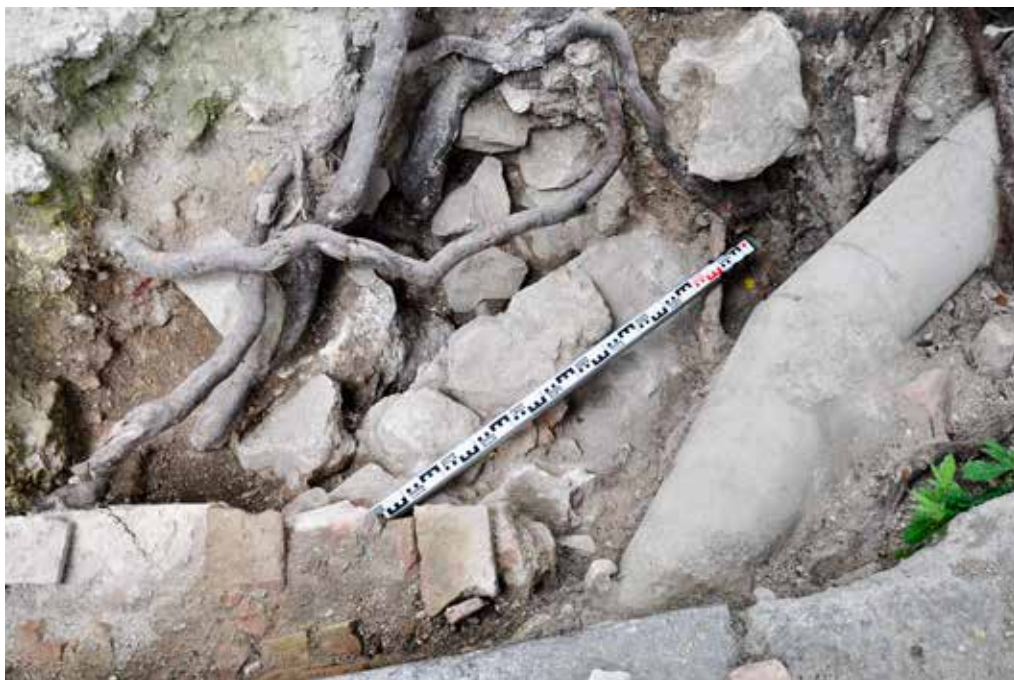
Obr. 4. Sonda I, sektor B, hřbitovní zeď, zdroj: Muzeum K. Vary, foto: Jan Tajer, 2019

**Sonda II** měla být vytyčena na plató před kostelem tak, aby co nejvíce pokryla průběh předpokládaného zdiva původní středověké stavby. Plánovaná šířka sondy byla 200 cm, její délka pak měla být upřesněna dle terénní situace. V reálu umístění sondy reagovalo na nález náznaku zdiva v sondě I, sektoru B. Výsledkem bylo odhalení zděných konstrukcí zde neočekávaných.

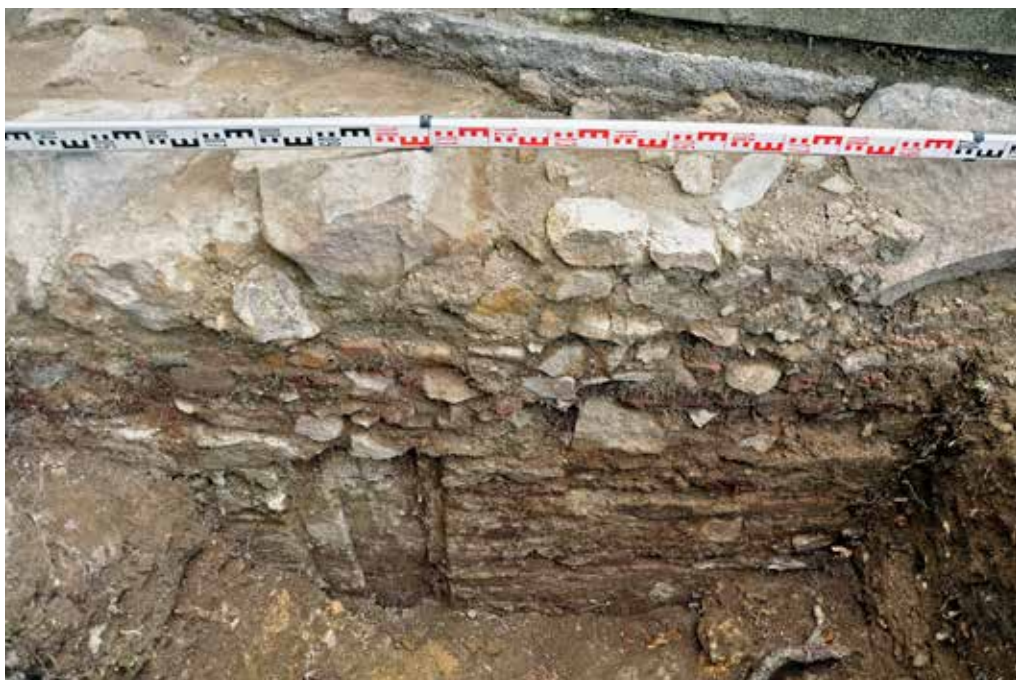
Obr. 5. Sonda II, sektor A, základ barokního schodiště, zdroj: Muzeum K. Vary, foto: Jan Tajer, 2019

směru byla zachycena v pravém úhlu hrana směřující kolmo pod něj. Na základě analýzy malty<sup>8</sup> a ikonografických pramenů bylo toto zdívo interpretováno jako torzo původního nástupního schodiště v průčelí nového kostela, používaného od roku 1736 až do poloviny 19. století. Kvůli mohutnosti plánovaného chrámu volil stavitel nejen bytelné základy kostela, ale i mocné základy přístupového schodiště.

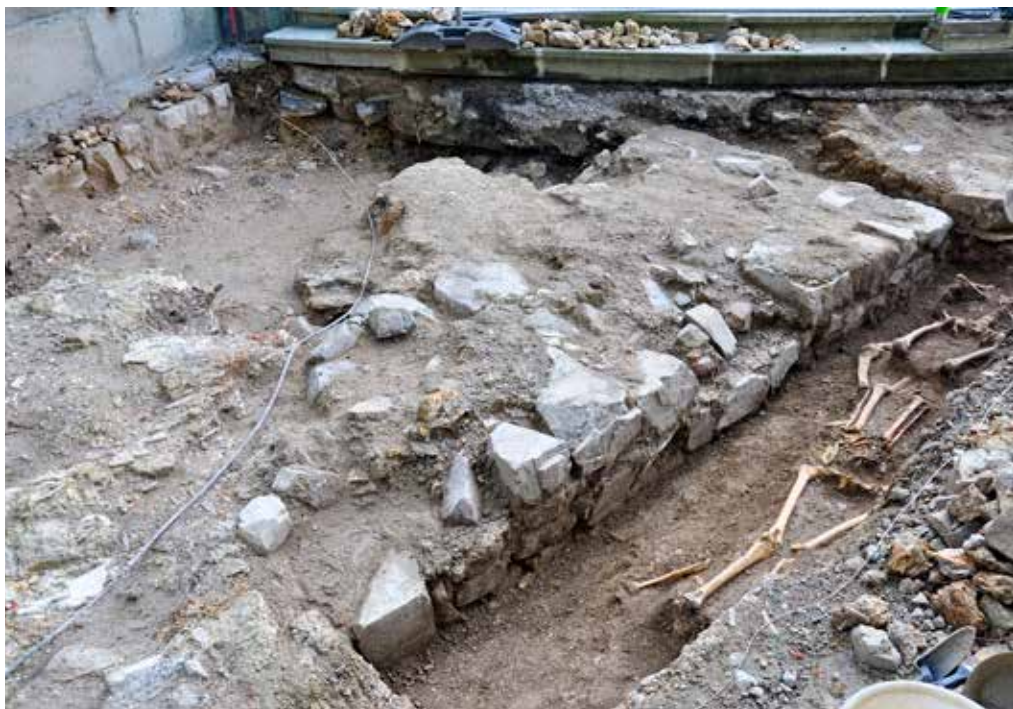
Obr. 6. Sonda III, základ sakristie s pohřby, zdroj: Muzeum K. Vary, foto: Jan Tajer, 2019

Rozšířený výkop sondy III před severní stěnou sakristie přinesl nejdříve nález dalších šesti pohřbů ve třech etážích, umístěných podél zdi a netypicky kladených částečně přes sebe na délku (hroby 16/III A až 21/III A). Pohřby respektovaly středověkou zeď, ale zasahovaly do hloubky pouhých 60 cm. Pod nimi se pak nacházela hlína promísená četnými relikty různě velkých, ale spíše menších vrídlovcových kamenů. Vnější strana severní zdi sakristie byla lícovaná a evidentně stavěná ve volném prostoru, nikoliv formou kladení kamenného základu do výkopu, přičemž její základová spára byla v hloubce 160 cm od současného terénu. Zatímco západní kamenné zdivo sakristie je zachováno a zasahuje zřejmě do stejné hloubky jako severní, východní zdivo se nejspíše zvedalo až nad v těchto místech zachovanou vrídlovcovou desku a při úpravách terénu pro nový kostel zcela zmizelo. Ve výkopu před severní lící je zřejmé, že zdivo zde bylo záměrně přikládáno k již existující vrídlovcové stěně, možná jen podle potřeby vertikalizované. Ze situace v sektoru A sondy II a této vrídlovcové stěny v západní části sondy III vyplývá, že výškové poměry vrídlovcové terasy tu nejsou výsledkem snížení terénu pro stavbu kostela nebo získání prostoru pro pohřbívání nebožtíků. Je to indicie pro tvrzení, že stavba kostela i založení hřbitova využily terénních nerovností vrídlovcové terasy, které byly s největší pravděpodobností způsobeny těžbou vrídlovce v předchozích desetiletích až staletích. Jeho dobývání, právě někde v prostoru pozdějšího centra Karlových Varů, je druhotně archeologicky doloženo v maltových směsích zdiva řady staveb v okolí již z první poloviny 13. století, například v nedalekých kostelech sv. Linharta a sv. Mikuláše a na hradě v Lokti.<sup>9</sup>

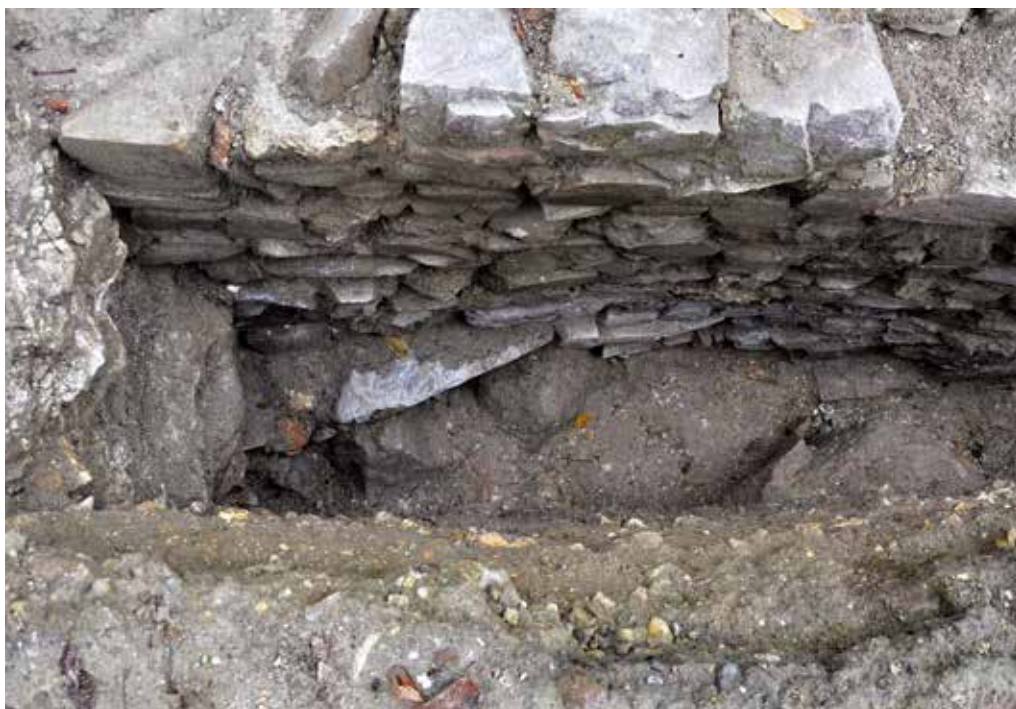
↑ Obr. 7. Sonda III, jižní líc sakristie, zdroj: Muzeum K. Vary, foto: Jan Tajer, 2019

Sakristie byla poměrně malá, o délce zdíva ve směru východ–západ 360 cm, uprostřed s náznakem vstupu o šířce 80 cm. Byla nalezena jeho severozápadní hrana, hrana severovýchodní byla tvořena ve výkopu v základech stěnou z osekáného vřídlovce. Terén tu byl při Dientzenhoferových úpravách výrazně snížen, takže se nepodařilo archeologicky zachytit ani podlahu vnitřního prostoru sakristie, ani náznak jejího východního zdíva. Západní část zdíva sakristie byla lokalizována, zčásti se však ztrácela pod oválným schodištěm. Přenesením rozměru nalezené sakristie se mohlo odvodit i měřítko Dientzenhoferových plánů a alespoň odhadnout osud dalších částí zdíva původního staršího kostela. Z tohoto důvodu bylo rozhodnuto neotevřít původně plánovanou sondu III u severozápadního nároží současného chrámu, ale plně se věnovat výzkumu sakristie a jejího okolí ve vztahu ke stavbě barokního kostela. Nově koncipovaná sonda III pojala

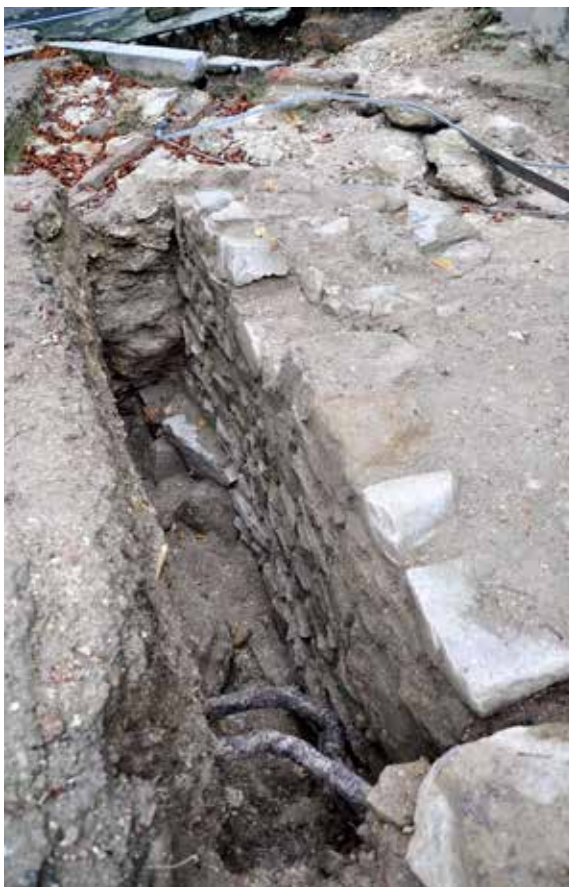
→ Obr. 8. Sonda III, torzo základu sakristie, celkový pohled, zdroj: Muzeum K. Vary, foto: Jan Tajer, 2019

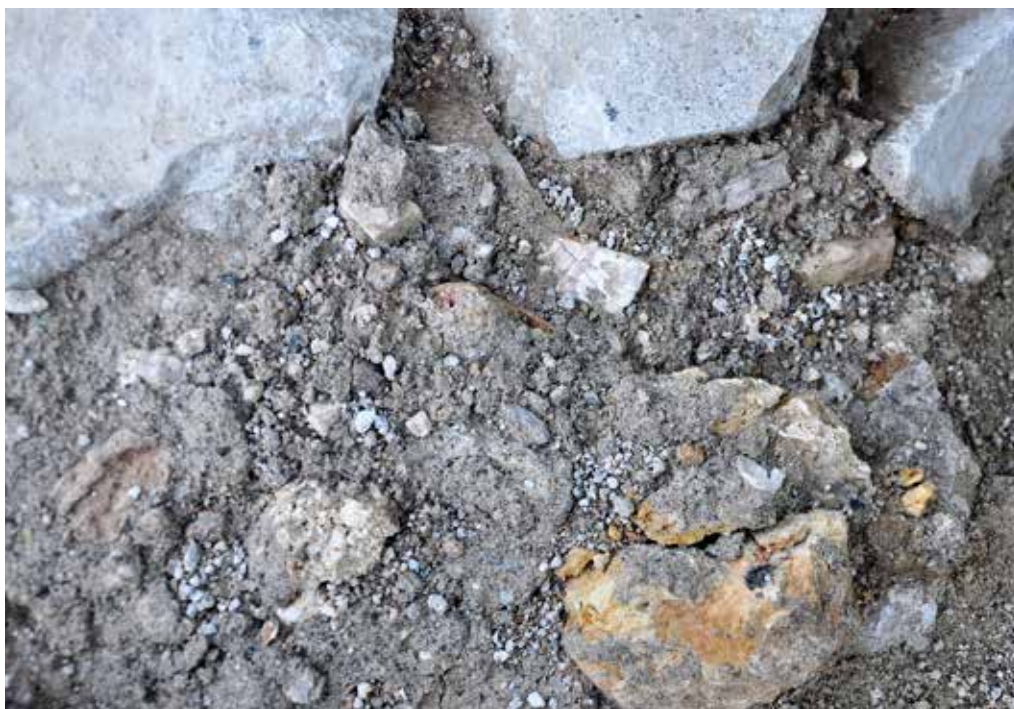
↑ Obr. 9. Sonda III, vřídlovec v základech sakristie, zdroj: Muzeum K. Vary, foto: Jan Tajer, 2019

Prodloužená sonda II směrem jihovýchodním pak přinesla zásadní objev, který zcela změnil pohled na dosavadní výsledky výzkumu. Rozšíření tímto směrem bylo označeno jako sonda III. V tomto prostoru bylo nalezeno kamenné zdívo, kde kameny spojovala maltová směs s použitím vřídlovce coby její vápenné složky. Kromě hlubinného vřídlovce zde byl jako místní specifikum vzácně použit i hrachovec. Zdívo bylo jednoznačně interpretováno jakožto středověké. Po začištění jeho zachovaných základů se tyto daly bez pochybností podle ikonografie ztotožnit s gotickou sakristií, kterou Dientzenhoferovy plány zachytily na severní straně kostela. Dientzenhofer sice své návrhy na novostavbu promítl do půdorysu původního gotického kostela, avšak ani jeden z jeho plánů se nakonec nerealizoval zcela přesně, včetně vlastního umístění kostela. Proto nebylo možné dopředu odhadnout polohu zachovaného zdíva. A pochopitelně ani to, zda se vůbec něco ze starého kostela zachovalo.

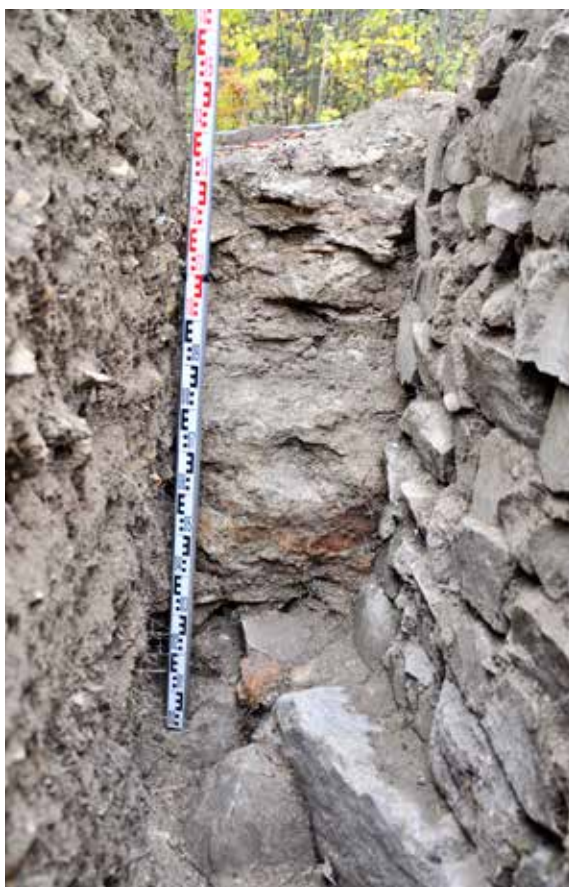
← Obr. 10. Sonda III, stěna ve vřídlovcovém lomu, zdroj: Muzeum K. Vary, foto: Jan Tajer, 2019

lomu na vřídlovec k založení původního gotického kostela, stejně jako ukládání nebožtíků v etážích nad sebou do těžbou narušeného terénu vřídlovcové terasy. Z recentních situací lze zmínit též pozůstatky inženýrských sítí, dnes již většinou nefunkčních.
