## Roubený dům Podbrdská na příkladech staveb ze Strašic

Karel Foud – Stanislav Plešmíd

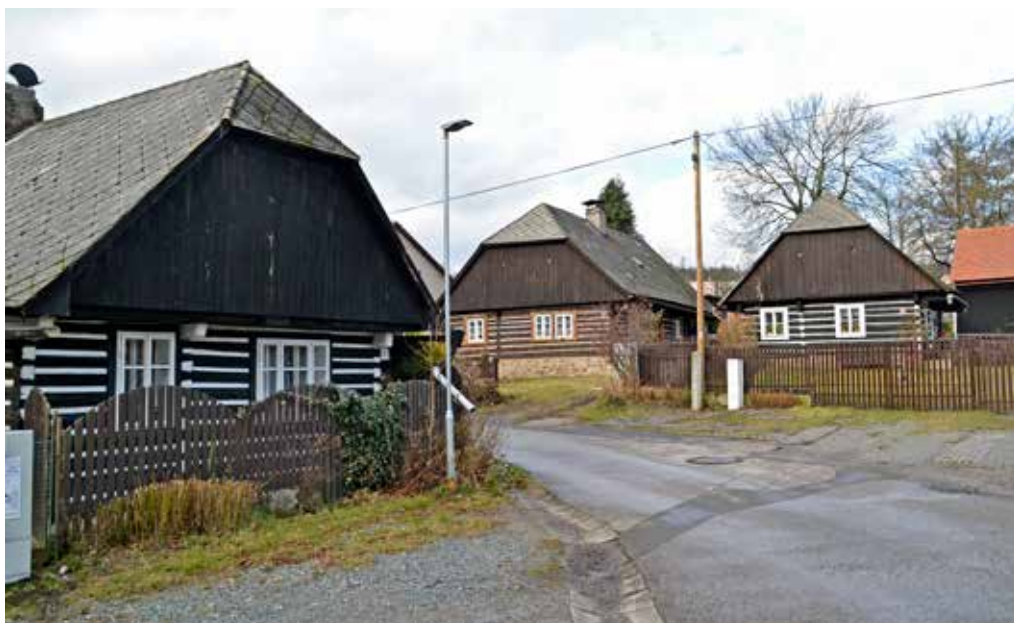
Obr. 1. Strašice, místní část Ves, zleva čp. 31, ev. č. 29 a ev. č. 54, pohled od jihovýchodu, zdroj: NPÚ, ÚOP v Plzni, foto: Karel Foud, 2020

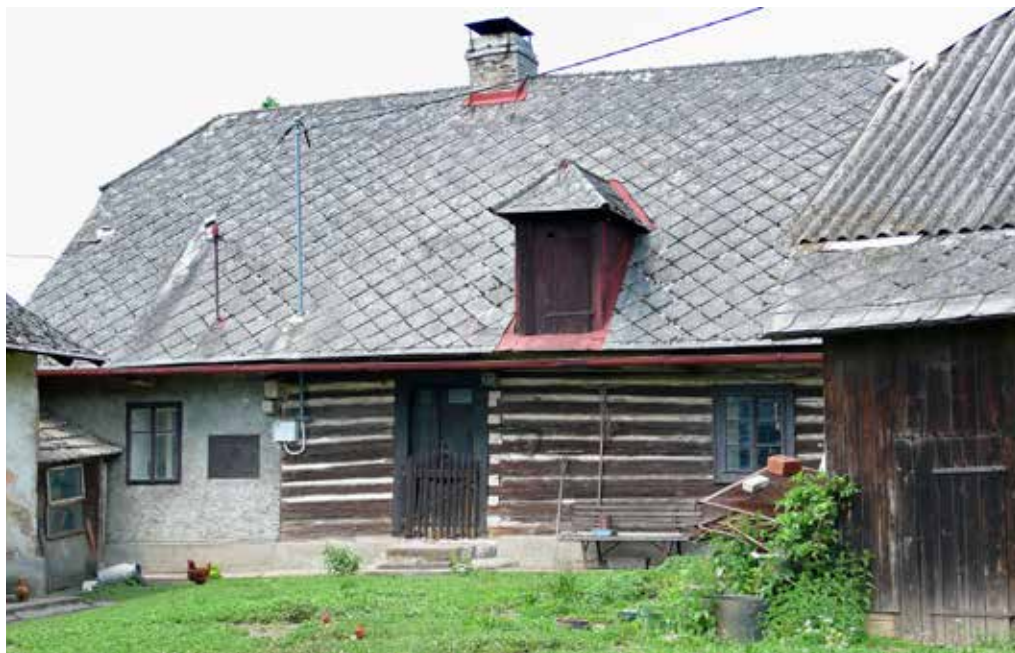
Obr. 3. Strašice, místní část Ves, obytné stavení usedlosti čp. 27, zdroj: NPÚ, ÚOP v Plzni, foto: Karel Foud, 2010

se při okraji lokality nachází nevelká chalupnická usedlost čp. 27. Menší stavení tradiční trojdílné dispozice, ve střední a východní části s dochovanými roubenými stěnami, stojí v hloubce dvora. Objekt kryje sedlová střecha, při štítech členěná polovalbou. Stabilní katastr zachycuje stavení identické se stávající situací.<sup>12</sup> Severní okraj západní strany strašického náměstí v místní části Ves vymezuje přízemní, obdélné stavení čp. 31, založené ve štítové orientaci. Přední roubenou část má dvouraktovou; zadní díl je již zděný. Za síní se nachází světlá kuchyně s dochovaným širokým komínem. Chalupa byla postavena roku 1741.<sup>13</sup> Indikační skica zaznamenala stavbu v plném rozsahu jako spalnou; v období druhé poloviny 20. století proběhla její adaptace.

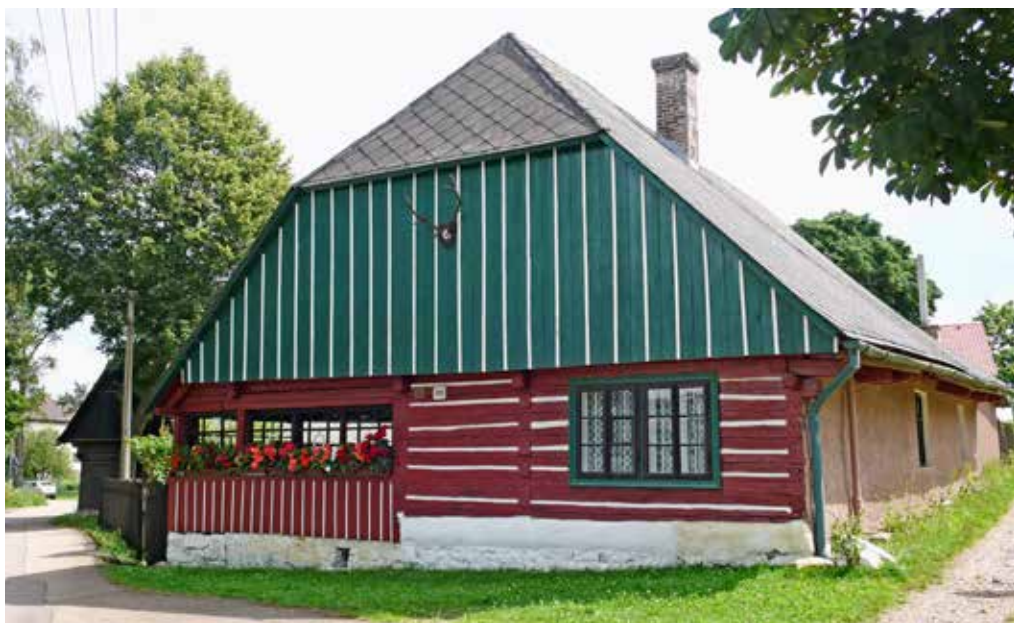
Obr. 4. Strašice, místní část Dvůr, obytné stavení usedlosti čp. 130, zdroj: NPÚ, ÚOP v Plzni, foto: Karel Foud, 2008

V části obce zvané Dvůr, ležící severovýchodně od místní části Ves, poutá pozornost zástavba při Dvorském rybníku. V sousedství jeho jihozápadního břehu stojí například nevelká usedlost čp. 130. Stavení má roubené, kryté sedlovou střechou, při severní straně s polovalbou. Přední díl s dvouraktovým uspořádáním byl sekundárně rozšířen o verandu. Součástí usedlosti tvoří dřevěná stodola, vystavěná z hraněných trámů. Soubor těchto budov vznikl v místech někdejšího poplužního dvora, který byl v roce 1652 rozdělen a jehož „všechno a všelijaké stavení“ získal Jan Hoffman, připomínaný v urbáři k roku 1652 a v berní rule o rok později.<sup>14</sup> Stávající objekt byl vyzdvižen pravděpodobně na konci sedmdesátých let 18. století, o něco později přibyla stodola. V usedlosti čp. 132, ležící jižně od čp. 130, se dochovala roubená stodola a chalupa tradiční trojdílné dispozice komorového typu, v přední (západní) části s dvouraktovým uspořádáním, krytá sedlovou střechou, při západním i východním štítu s polovalbou. Při nádvorní a částečně i na štítové straně je nehluboké záspí, chráněné přesahem střechy a prkny bedněnou poprsnicí. Ze staršího otopného systému se dochoval průřezný komín. Také čp. 132 se, stejně jako předešlé čp. 130, nalézá v místech někdejšího poplužního dvora. Je možné se domnívat, že objekt má svůj původ ještě v první polovině 18. století.<sup>15</sup> Severně od čp. 130 stojí další ze zdejších roubenek, čp. 138. Také v tomto případě jde o přízemní dřevěné stavení trojdílné dispozice, v přední (východní) části řešené jako dvourakt, se záspím zřízeným podél celé průčelní a také části nádvorní strany, krytým přesahem střechy a dřevěnou poprsnicí. Interiér domu je členěn na přední a zadní světničky, mezi nimiž se nalézá síň s kuchyní. Místnosti mají trámové stropy s omítanými povaly. Krov je hambalkové soustavy. Současná stavba vznikla zřejmě až ve třicátých letech 19. století.<sup>16</sup> Severně od čp. 138, při západní straně Dvorského rybníka, leží roubená chalupa čp. 139. Je přízemní, kratšího, avšak širšího obdélného půdorysu, krytá sedlovou střechou, při západní a východní straně s polovalbou. Při východním

štítořím průčelí bylo zříceno záspí, chráněné jak bedněnou poprnicí, tak přetaženou střechou. Dispozice domu je trojdílná, s dvouraktovým uspořádním místností, světnic a světníček. Z původní otopné soustavy se dochoval široký komín. Stavba vznikla zřejmě před rokem 1836.<sup>17</sup> Severně od Dvorského rybníka, v místní části Dvůr, stojí u přístupové cesty přízemní stavení čp. 141. Stavbu kryje sedlová střecha, při štítech vybavená polovalbou. Na průčelní (východní) a podélné nádvorní (jižní) straně je stavba opatřena krytým záspím se sloupky a prkennou poprnicí. Konstrukce domu sestává v přední a částečně i střední části z hraněných trámů, s rybinovými spoji na nárožích; zadní část je zděná. Trojdílná dispozice je řešena dvouraktově. Stropy jsou trámové, s omítaným povalem. Z původního otopného systému se dochoval průřezný komín. Objekt vznikl nejpозději ve třicátých letech 19. století; starší původ nelze vyloučit, neboť je zmiňován již v roce 1730.<sup>18</sup> K historickému domovnímu fondu Strašic v místní části Dvůr, který si do dnešních dnů uchoval roubené konstrukce, náleží také stavení čp. 149. Leží severovýchodně od Dvorského rybníka, při východním okraji intravilánu. Jde o přízemní stavení kryté sedlovou střechou, při štítu s polovalbou. Na průčelní a nádvorní straně se nachází pavlačové zápraží s vyřezávanými sloupky a prkny bedněnou poprnicí. Objekt má trojdílnou dispozici s dvouraktovým uspořádním. Stropy jsou trámové, s omítanými povaly. Z dřívější otopné soustavy se dochoval široký komín. Stavba je částečně podsklepena. Byla zachycena indikační skicou v plném rozsahu jako spalná, písemné prameny ji ale zmiňují již k roku 1730. Lze se domnívat, že dosud existující stavení bylo vyzdvíženo nejpозději ve třicátých letech 19. století. Západně od čp. 149 se v místní části Dvůr nachází přízemní roubené stavení čp. 154, které má trojdílnou dispozici, v přední části s dvouraktovým uspořádním. Kryje je sedlová střecha, při štítu s polovalbou; krov je hambalkové konstrukce. Světnice se světníčkou a komorou mají trámové stropy s omítaným povalem. Objekt se zmiňuje již k roku 1753.<sup>19</sup> Roubené stěny si uchovalo také stavení ev. č. 36, ležící severně od čp. 154. Jde o jednopodlažní stavbu kratšího obdélného půdorysu, se sedlovou střechou, při severním štítořím průčelí s polovalbou.

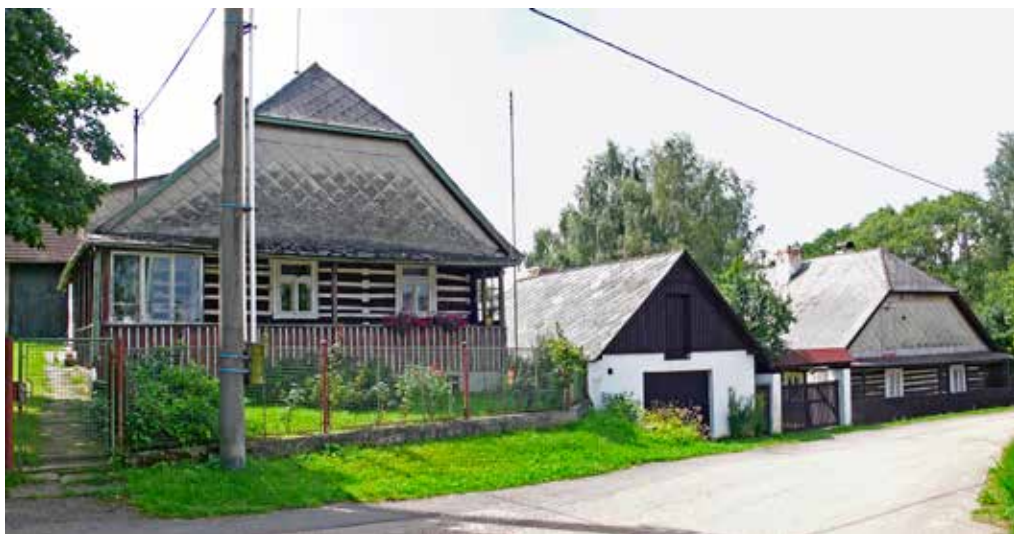
Obr. 5. Strašice, místní část Dvůr, zleva chalupy čp. 138 a 139, zdroj: NPÚ, ÚOP v Plzni, foto: Karel Foud, 2008
