# Historické výtahy v Karlových Varech

## Průzkumy mizejícího technického fenoménu

*Karel Hamberger*

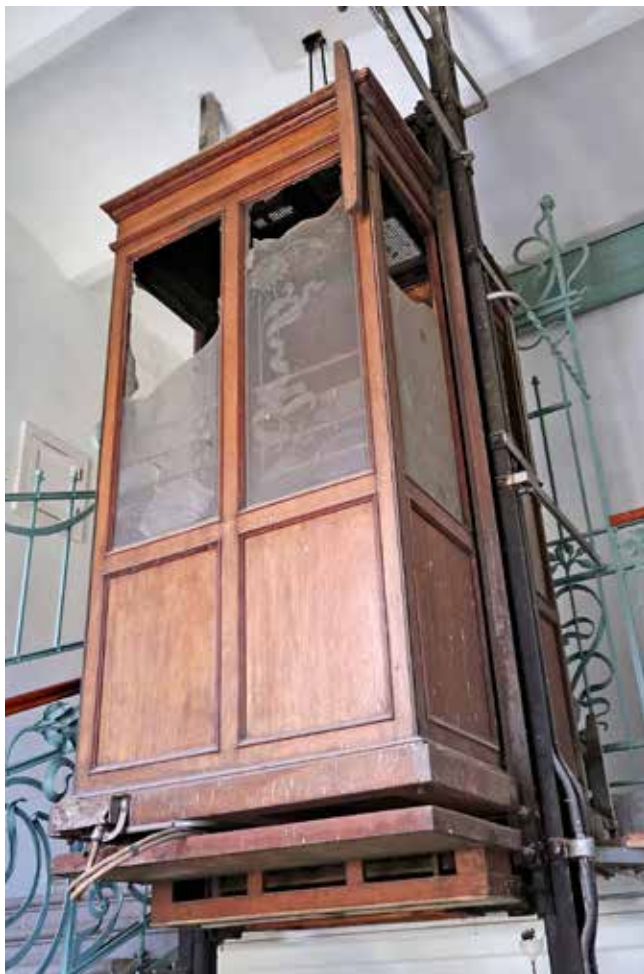
*Obr. 1. Karlovy Vary, Krále Jiřího čp. 1106, kabina výtahu ve vile Liberty, zdroj: NPÚ, ÚOP v Lokti, foto: autor 2020*

Reprezentativní kabina dosud zdobí schodišťové prostory vily Liberty (Krále Jiřího čp. 1106; obr. 1) v karlovarské vilové čtvrti tradičně označované jako Westend. Výťah zavedené vídeňské firmy Wertheim & Comp. byl zprovozněn v roce 1903 po dostavbě domu a později byl elektrifikován, o čemž svědčí dodatečně vložené tlačítkové tablo. Tlačítka se ovládalo osvětlení a přivolávala obsluha v případě závady. Někdy ve 20. až 30. letech došlo ke zvýšení bezpečnosti výtahové klece dodatečnou instalací pletivových zábran, které jsou v současnosti deponované v suterénu objektu včetně původních označení podlaží. Pod dojezdem v úrovni podesty lze sledovat ústí záchytné jímky na úkapy provozních kapalin, jež je tvořeno kamennými obručkami se zkosenými rohy. Výtahová kabina se natrvalo zastavila v poslední zastávce, když byla ve druhé polovině 20. století poškozena požárem způsobeným, dle ústního sdělení rezidentů, nedopalkem. Přitom již na přelomu 19. a 20. století bylo při používání výtahů kouření přísně zakázáno.

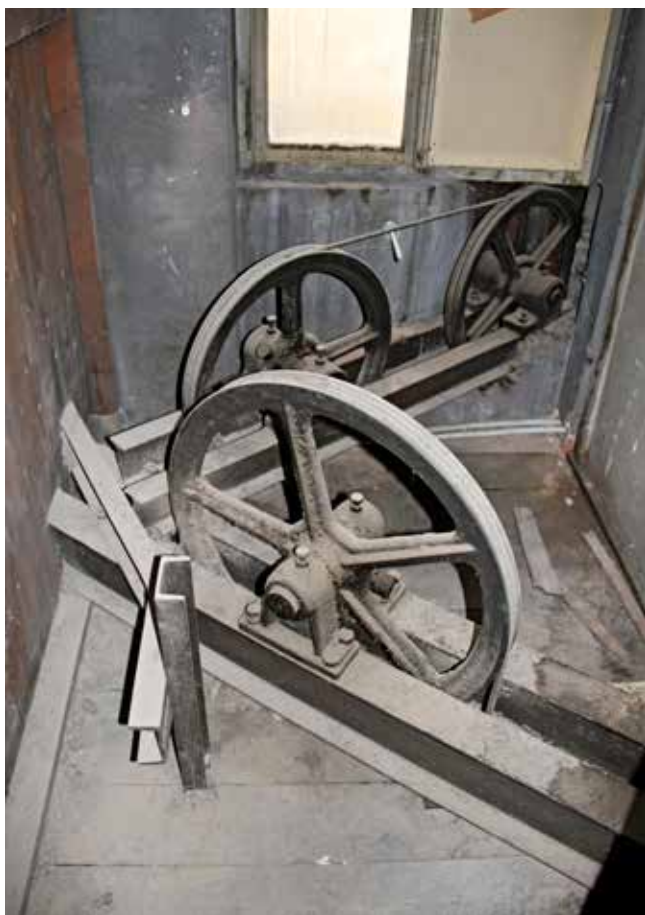
Obr. 2. Karlovy Vary, Tržiště čp. 380, převodová lanová kola dochovaná v podkrovní technické místnosti v domě Tři jehňátka, zdroj: NPÚ, ÚOP v Lokti, foto: autor 2022

postranním posuvným dveřním křídlem zavěšeným na kolejnici. V podkroví je dochována technická místnost s příslušenstvím – lanovými převodovými koly a protizávažím (obr. 2), jež je patrně stále zavěšeno na ocelovém lanu ve svislé bedněné šachtě přisazené k fasádě vnitřního dvorku. Ve fládrované kabině s florálně zdobenými okny se zachoval štítek Československých lázní a zřidel s návodem k obsluze. Výťah tedy sloužil ještě ve druhé polovině 20. století.

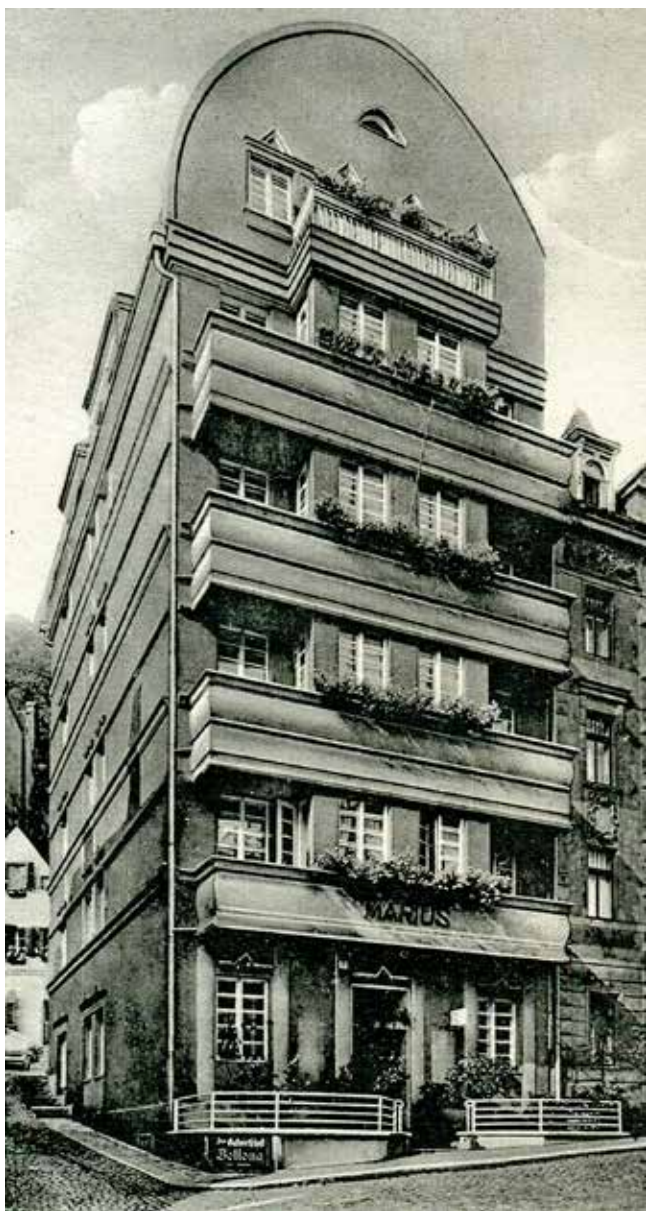
Obr. 3. Karlovy Vary, Zámecký vrch  
čp. 411, dům Marius na pohlednici  
ze 30. let 20. století, zdroj: sbírka  
Marcela Houfa

V šestipodlažním domě Marius na Zámeckém vrchu (Zámecký vrch čp. 411; obr. 3) se dochovala kabina osobního výťahu včetně strojovny v podkroví s motorem značky Siemens i ochranná klec se štítky označujícími výťah a podlaží. Výťahová kabina, nyní nepřístupná, shora zakrytá kartonovými papíry, je subtilní, dřevěná, zřejmě fládrovaná (popř. dýhovaná) s dvoukřídlovými dveřmi.

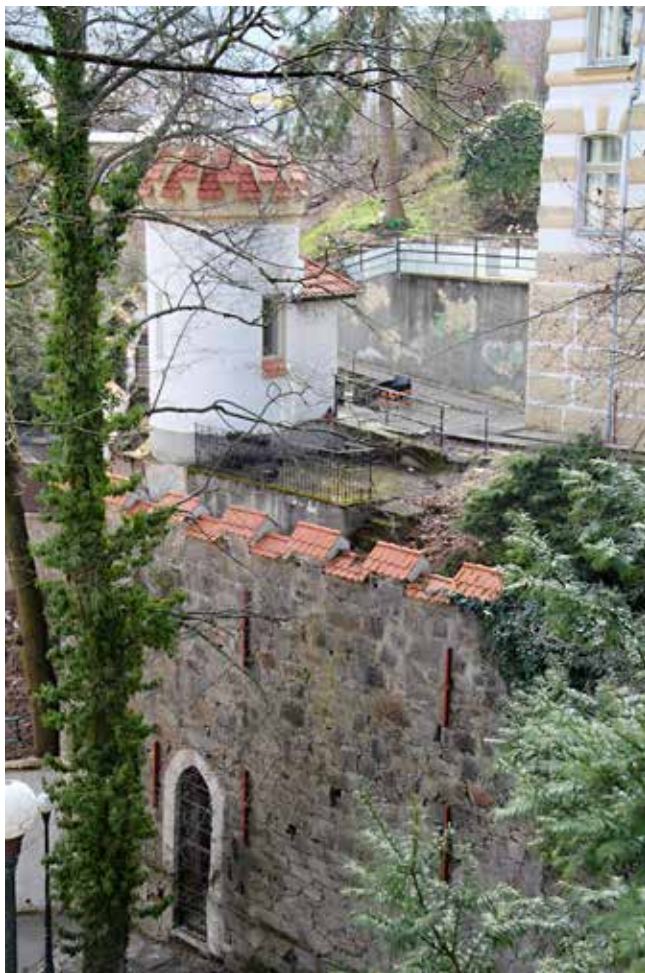
Obr. 4. Karlovy Vary, Zahradní čp. 1044, výtahová věž s cimbuřím provedená v romantizujícím duchu, zdroj: NPÚ, ÚOP v Lokti, foto: autor 2021

Zvláštní postavení mezi osobními výtahy zaujímají ty, které byly začleněny do věžových staveb a sloužily pro vertikální dopravu v místech výrazných terénních rozdílů. Oba prezentované příklady lze považovat za místně specifické realizace postrádající analogie v celorepublikovém kontextu. Originální uplatnění pro osobní výtah firmy Wertheim & Comp., který zkracoval a ulehčoval pěší dostupnost vily Asgard (Zahradní čp. 1044) pro ubytované hosty, navrhl architekt Karl Haybäck. Hydraulický výtah o nosnosti 340 kg byl včleněn do romantizující věže s cimbuřím, která je součástí mohutné opěrné zdi. Přístup k němu vedl brankou s gotizujícím lomeným obloukem (obr. 4). Vila byla postavena mezi lety 1896–1898, výtah byl uveden do provozu o rok později. Investory tohoto netradičního řešení byli Kilian a Olga Frankovi.<sup>2</sup>

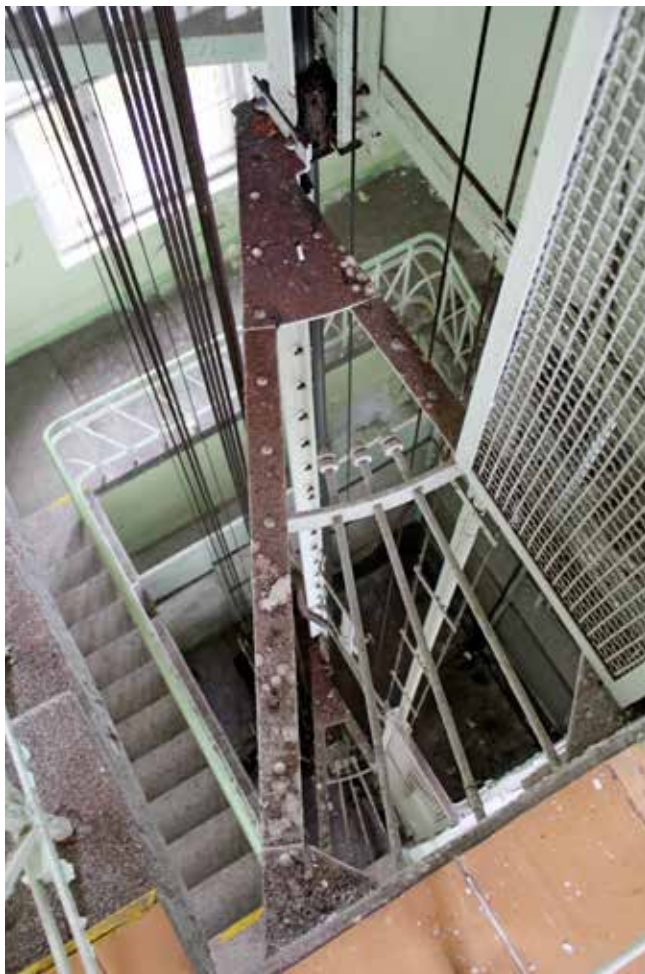
Obr. 5. Karlovy Vary, Bezručova čp. 1090, masivní stabilizační konzole původního výtahu, zdroj: NPÚ, ÚOP v Lokti, foto: autor 2021

Nejen osobní, ale i nákladní výtahy či jednodušší zdviže byly nepostradatelnou součástí centrálních lázeňských provozů, továrních či nemocničních objektů, sanatorií, márníc, hotelů a obchodních domů. Hydraulickými lůžkovými výtahy firmy Wertheim & Comp., u nichž byl prioritou plynulý rozjezd i dojezd a přesné zastavení ve stanici pro hladké přejetí lůžka s pacientem, byly vybaveny tehdy moderní pavilony v rozšiřovaném areálu veřejné nemocnice císaře Františka Josefa I. Léčebný pavilon označovaný později jako pavilon K či plicní (Bezručova čp. 1090) byl otevřen dne 17. srpna 1901 v předvečer narozenin císaře Františka Josefa I. Před demolicí tohoto objektu v roce 2022, k níž došlo v rámci modernizace areálu Karlovarské krajské nemocnice, bylo pracovníkům NPÚ, ÚOP v Lokti umožněno provedení operativní dokumentace. Lůžkový výtah byl zasazen v zrcadle trojramenného schodiště. Původní kabina se nedochovala, ale podařilo se transferovat její mladší náhradu o nosnosti 500 kg a kapacitě šest osob. Zdokumentovány byly také ochranné a stabilizační prvky, jako klec či konzole (obr. 5), a ocelové I profily pro závěsný a navíjecí systém.

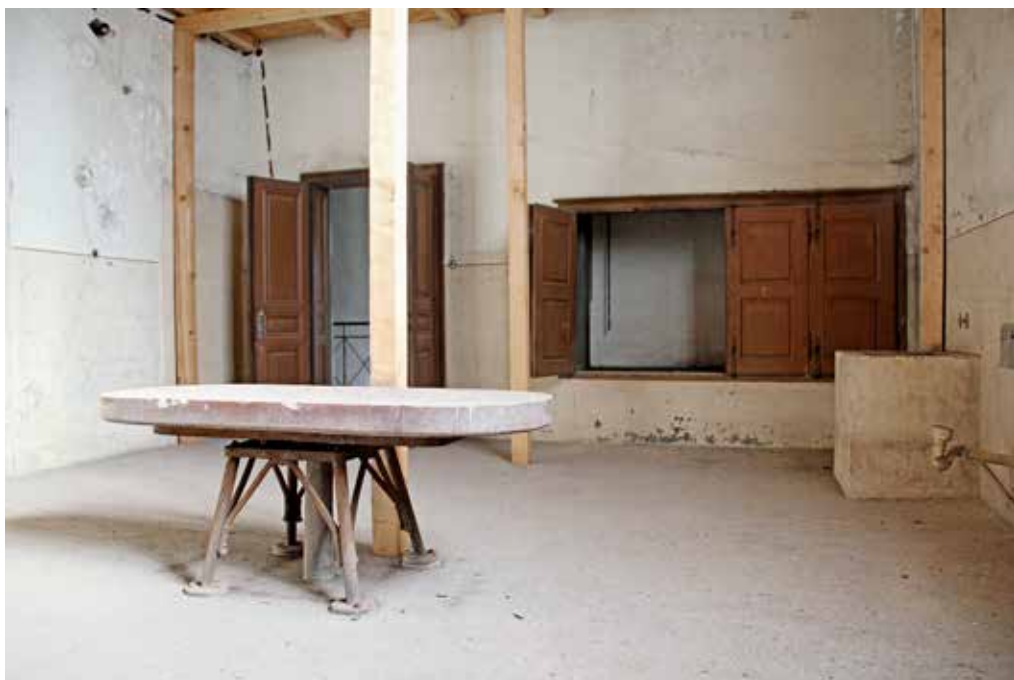
Obr. 6. Karlovy Vary, Hřbitovní čp. 1070, manipulační otvor výtahové šachty v pitevně městské márnice, zdroj: NPÚ, ÚOP v Lokti, foto: autor 2021

plošin. Poslední zastávkou byla pitevna s dodnes dochovaným pitevním stolem. Manipulační otvor výtahové šachty byl orámován profilovanými lištami a opatřen skládacími kazetovými dvířky (obr. 6). Z původní výtahové technologie, která byla situována pod úroveň podlahy podkroví, se dochoval systém trámového zavěšení s navíjecím kolem a vodící dřevěné ližiny. Navíjecí kolo bylo dostupné vnitřním oknem ze skladu.

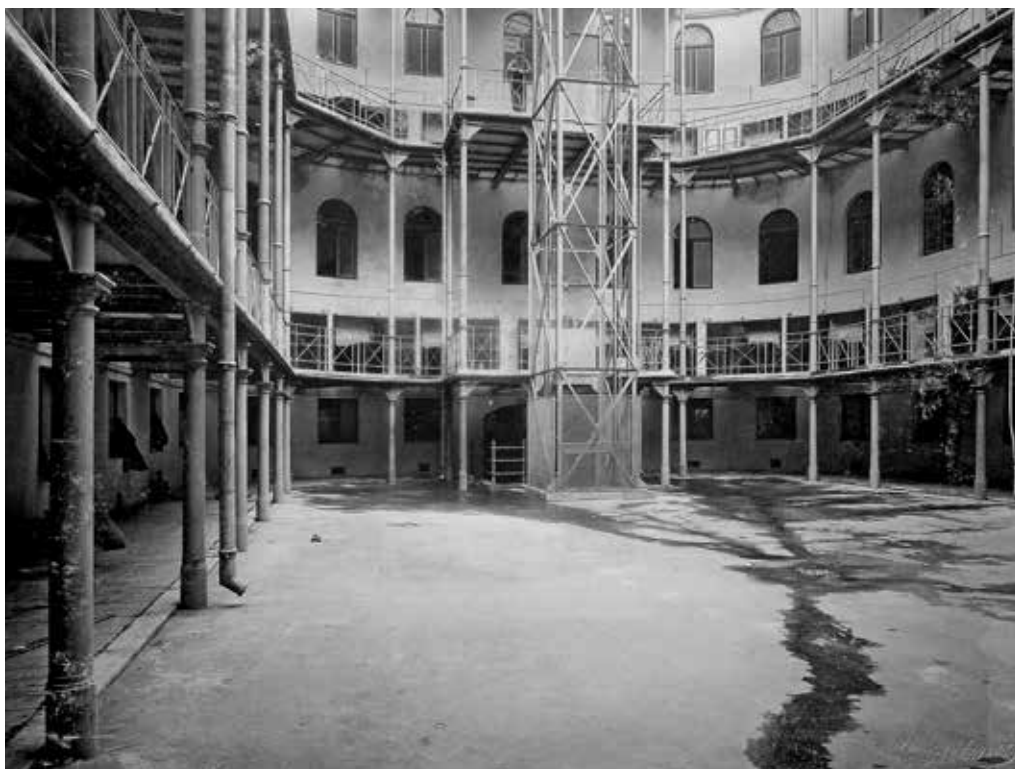
Obr. 7. Karlovy Vary, Mariánskolázeňská čp. 306, výtah na vany s rašelinou v atriu Císařských lázní, zdroj: *Carlsbad Bath-establishments*, Muzeum Karlovy Vary

V permanentním provozu byly nákladní výtahy v hlavních lázeňských provozech, v nichž se veřejnosti poskytovaly kúry, zejména minerální a rašelinné koupele. Výtahy zde našly uplatnění v procesu zpracování rašeliny, rozvážení van pro koupele a manipulace s lázeňským prádlem. Několik druhů výtahů bylo využito v Císařských lázních (Mariánskolázeňská čp. 306), dokončených v roce 1895, kde se rašelina zpracovávala a připravovala v tzv. rašelinovém pavilonu. Odtud byly podzemním koridorem do vnitřního dvora s litinovou trojpodlažní galerií po obvodu přiváženy naplněné vany a z jednotlivých pater zaváženy do příslušných koupelen. Součástí tohoto systému byl raritní hydraulický rašelinový výtah firmy Wertheim & Comp. o nosnosti 700 kg (obr. 7).<sup>3</sup>

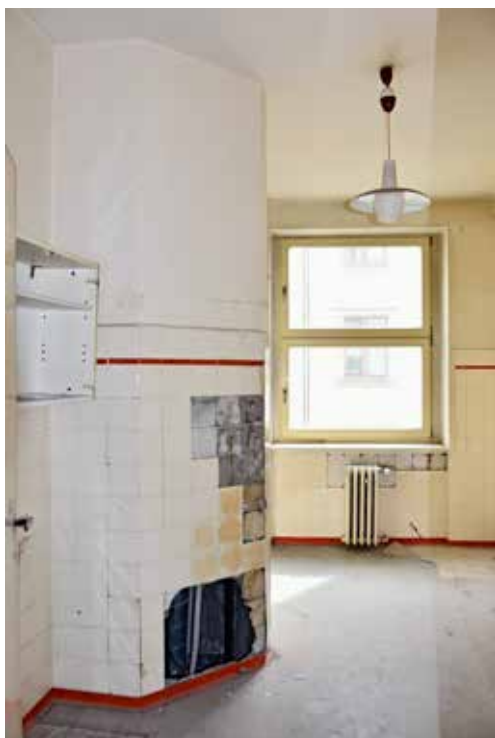
Obr. 8. Karlovy Vary, Zeyerova čp. 892, výtahová šachta v domě Danzing, zdroj: NPÚ, ÚOP v Lokti, foto: Lubomír Zeman 2022

V rámci operativního průzkumu a dokumentace jedné z nich byl v původní kuchyni zachycen výrazný hrotitý výstupek výtahové šachty (obr. 8). Tento výtah však spojoval pouze obchod s ateliérem v podkroví. Z archivní projektové dokumentace víme, že se jednalo o malý nákladní výtah, jehož strojovna byla situována v podkroví. V rámci bouracích prací byly zdokumentovány obě vodící ližiny. Jednalo se o jednoduché kovové profily, přichycené na kovových konzolkách zapuštěných do trojúhelníkovitě vybiňajících výstupů v úrovni stropů.

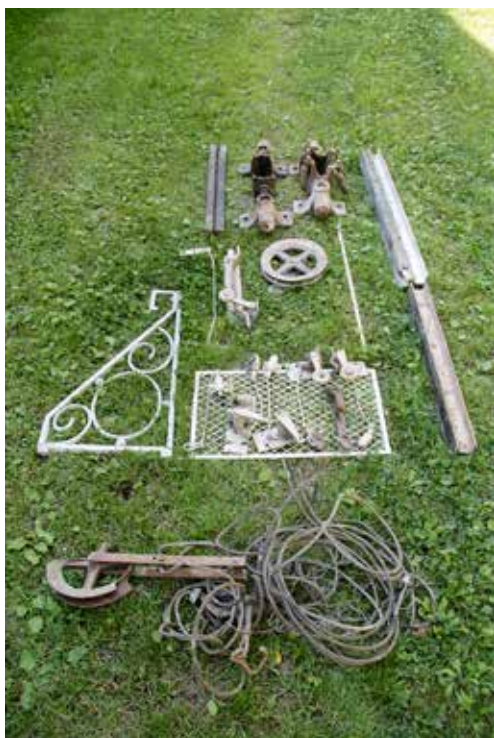
Obr. 9. Karlovy Vary, Krále Jiřího čp. 1183, příprava transferu komponent výtahu firmy Theodor d'Ester z roku 1909 z vily Mittgart do sbírky V. Dleska, zdroj: NPÚ, ÚOP v Lokti, foto: autor 2020

pozůstatky historických výtahů již dnes součástí soukromých i institucionálních sbírek, například v Centru stavitelského dědictví v Plasích. Ve vztahu k zájmovému území je potřeba vyzdvihnout dlouholeté aktivity pana Vladimíra Dleska, který zachránil množství cenných komponent, nejen výtahových kabin, ale i motorových strojů, ovládacích panelů a dalších nezbytných součástí (obr. 9).
