## Gotické omítky a malby v kostele sv. Jana Křtitele v Opavě

*Dalibor Halátek*

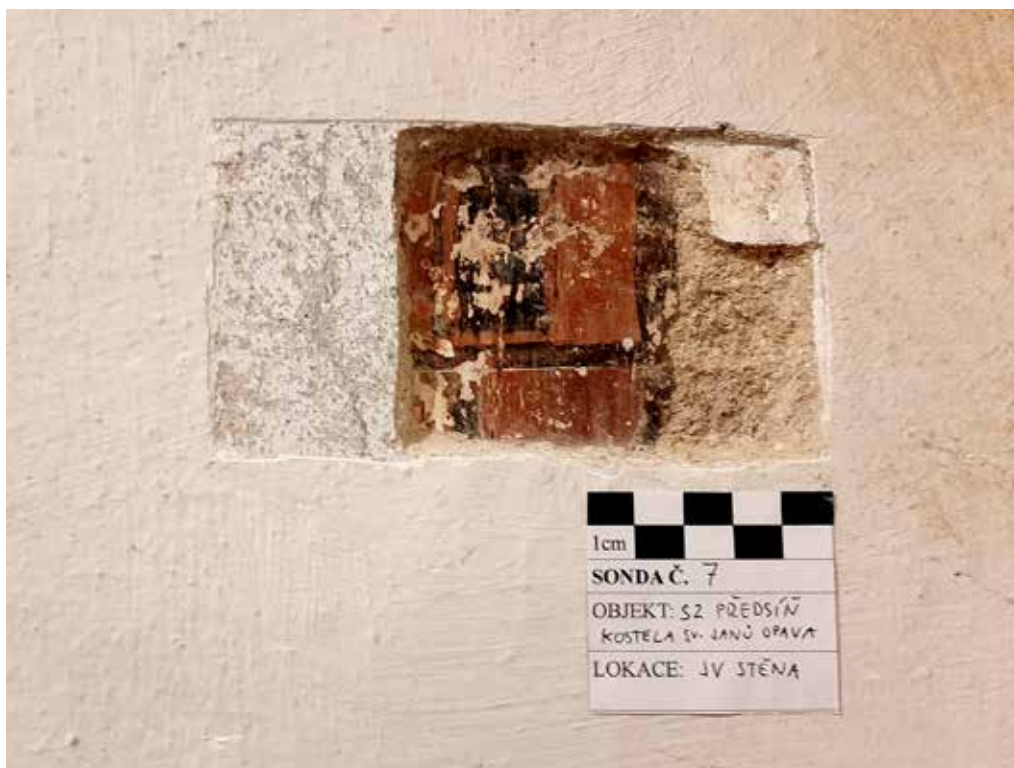
Obr. 1. Kostel sv. Jana Křtitele v Opavě, sonda na jihovýchodní stěně, zdroj: Dalibor Halátek, 2023

V rámci statického zajištění kleneb a zdiva kostela musel být realizován předběžný restaurátorský průzkum dochovaných souvrství omítek tak, aby nemohlo při chystaných pracích dojít k nevratným ztrátám. V západní předsíni kostela tak při průzkumu restaurátor Filip Menzel našel souvrství se středověkými omítkami a geometrickými malbami na východní zdi. Trojúhelníkový dekor vytažený tlustou černou linkou na světle šedém pozadí s červenými plochami uvnitř byl porušen někdy v minulosti očištěním portálu na čistý kámen, nicméně stále zůstala podstatná část lemu kolem portálu zachována. V pásové sondě na pravé straně pak byla zaznamenána i malba cihlové architektury s cimbuřím. Na ostatních stěnách předsíně, přistavěné k trojlodí kostela ze západní strany někdy po roce 1400, jsou starší omítky také zachovány, v provedených sondách ale nebyly další malby zaznamenány.
