## Nález a restaurování nástěnných maleb v kostele sv. Havla v Čejeticích

## Záchrana a rekonstrukce tzv. záměčku Terezínov v Albeři u Nové Bystřice

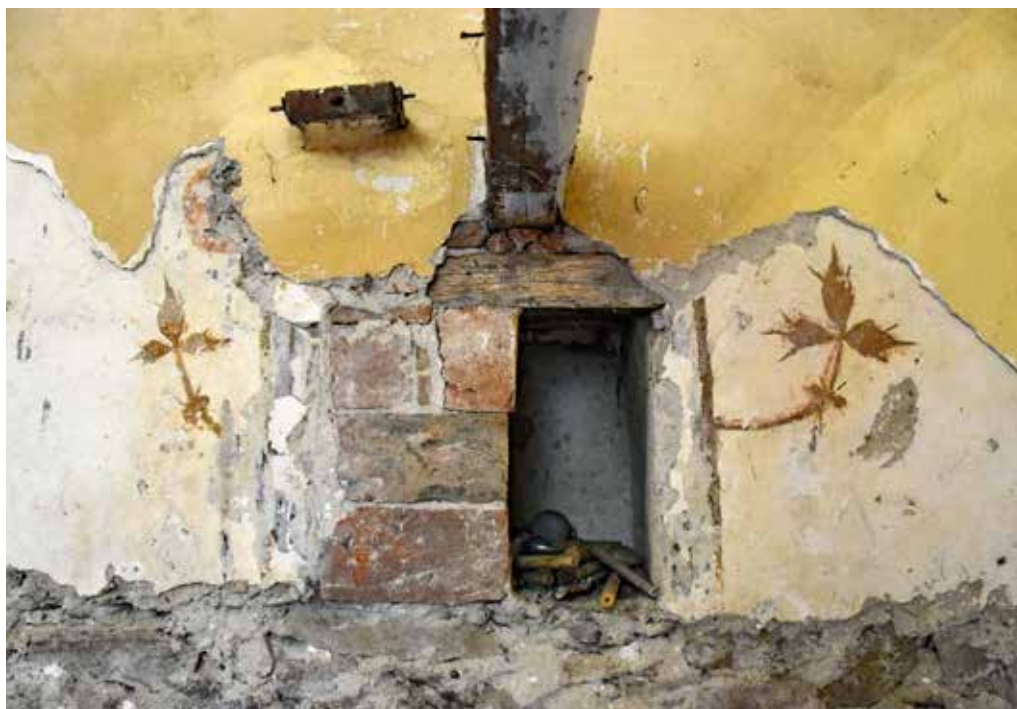
Obr. 1. Čejetice, kostel sv. Havla, fragmenty malířské výzdoby okolo bývalého sanktuáře před restaurováním, foto: Jan Eliška, srpen 2023

Při stavebním zásahu, financovaném z prostředků obce a Ministerstva kultury, se podařilo nalézt několik zlomků středověkých nástěnných maleb ze třetí čtvrtiny 14. století. V kněžišti nalevo od hlavního oltáře restaurátoři zabezpečili zbytek malovaného rostlinného dekoru, který rámoval sanktuář. V jeho blízkosti se zachovaly dva z původně dvanácti malovaných konsekračních křížů, které se v kostelních interiérech vyhotovovaly – v návaznosti na symboliku dvanácti apoštolů – jako připomínka, že stavba byla řádně vysvěcena. Největší a nejvýznamnější část nástěnné výzdoby se podařilo odkrýt na severní straně lodi. Jedná se o zlomek pašijového cyklu, který minimálně ve dvou pásech nad sebou popisoval Ježíšovo utrpení na konci jeho pozemské cesty. Vzhledem

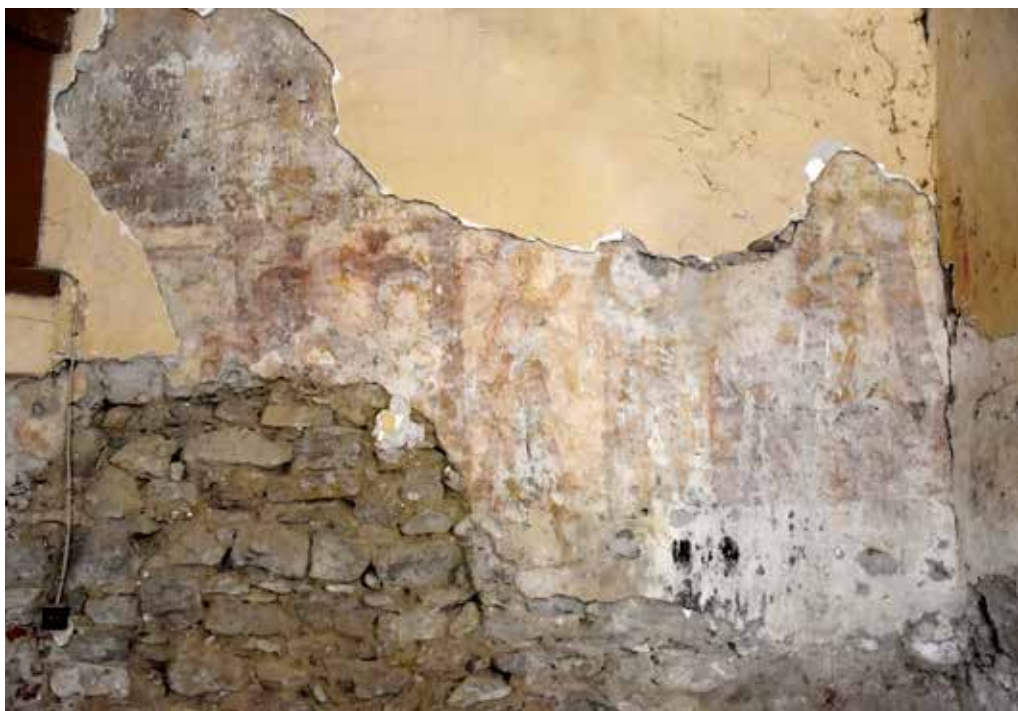
Obr. 3. Čejetice, kostel sv. Havla, fragmenty nástěnné malby Tří Marií u Kristova hrobu před restaurováním, foto: Jan Eliška, srpen 2023

k velkému poškození lze s jistou mírou pravděpodobnosti určit výjev vlevo jako Oplakávání – tedy situaci, kdy po sejmutí z kříže spočívalo tělo umučeného Božího syna na matčině klíně. V navazujícím poli se nalézá motiv tří Marií, které přišly ke Kristovu hrobu a s údivem zjistily, že je prázdný. Trojice žen je zde ovšem zastoupena pouze jednou figurou, která se setkává s andělem. Vedle něho je patrný otevřený hrob, v němž další anděl drží Kristovo roucho.

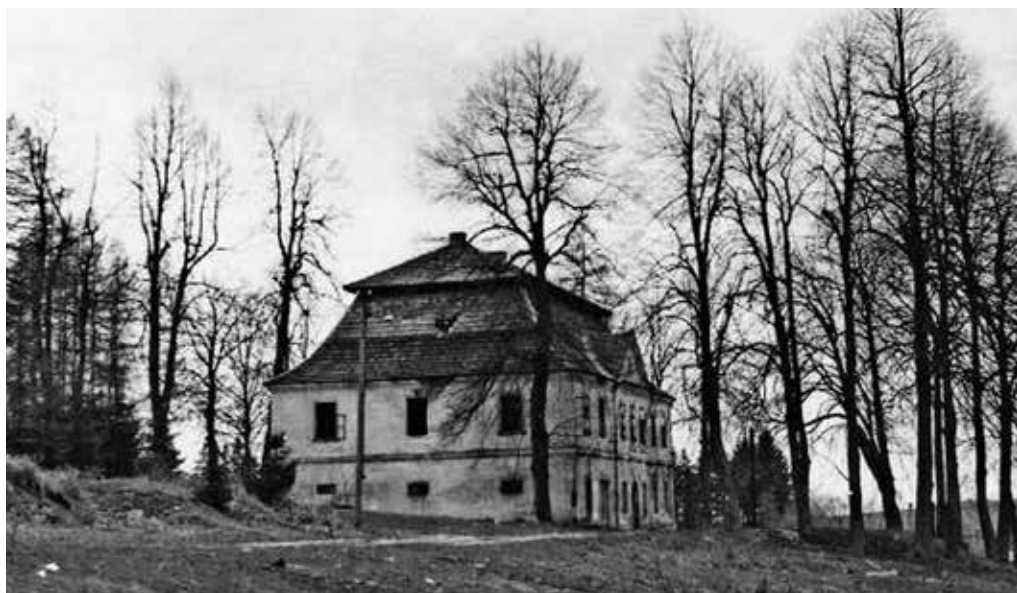
Obr. 1. Albeř u Nové Bystřice, tzv. záměček Terezínov, pohled od východu, foto z roku 1965, zdroj: sbírka majitele

Objekt je jednou z nemnoha památek, které se ocitly na hraně totální destrukce, a přece se je podařilo zachránit. Přestože byl po polovině 20. století v poměrně zchovalém stavu, v osmdesátých letech se v důsledku dlouhodobého zanedbávání údržby dostal na hranu přežití. Na místě zůstávala pouhá ruina bez střechy i krovu. Stropy se samovolně zřítily a z původních konstrukcí se na mnoha místech dochovaly pouze obvodové
