## Několik příkladů krovů s podobnou konstrukcí na venkovských domech v okrese Ústí nad Orlicí

Petr Horák

Cílem článku je sledovat jeden specifický typ krovové konstrukce, který se v bývalé německojazyčné oblasti vyskytuje (samozřejmě s přesahy i dále). Jedná se o krokevní krovky hambálkové konstrukce, kdy konce krokví jsou odděleny od vazných trámů vloženým podélným trámem, který budeme označovat jako prahová vaznice. Jedná se o mezistupeň mezi hambálkovým a vaznicovým krovem. Není cílem článku sledovat celkový vývoj, ale spíše ukázat několik příkladů, které v budoucnu mohou posloužit k nějaké hlubší analýze. Byla by ale škoda nezminít i některé ostatní konstrukce domů.

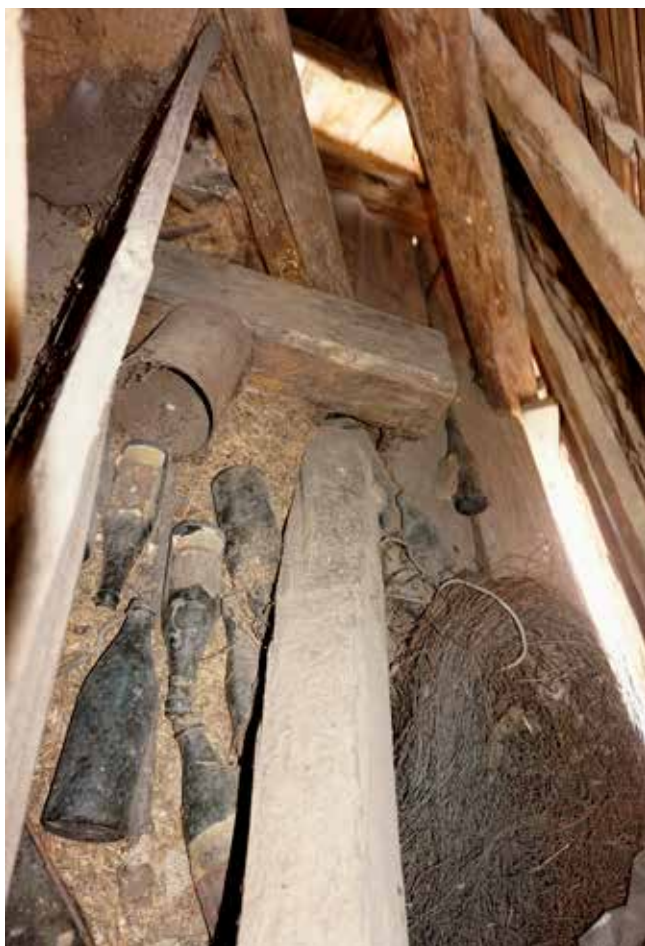
Obr. 1. Albrechtice čp. 47, pohled na konstrukční řešení, uprostřed odspoda nahoru prahová vaznice, foto: Petr Horák, 2021

Vaznice je konstrukční prvek, který se u nás do krovových konstrukcí vrací v 2. polovině 19. století v souvislosti s tzv. nádražní architekturou. Je to jiný typ než hambálková soustava. Námí sledovaný krov obsahuje prvky obou těchto typů. Jaký vliv měla tato soustava na vznik klasických vaznicových soustav, je otázkou do budoucna.

Častější variantou u hambálkových krovů nad jednoduchými stavbami je, že krokve jsou přímo čepovány do vazných trámů, které jsou zároveň stropními trámy. To nás může vést k úvahám nad odlišnostmi a (ne)výhodami obou krovů.

Zásadní rozdíl spočívá v tom, že soustava s prahovou vaznicí umožňuje jiný rytmus krokví a vazných (stropních) trámů. Jeho výhody lze jen odhadovat. Můžeme například uvažovat, že by se tím dal ušetřit nějaký materiál (většinou je méně krokví než vazných trámů). Montáž takového krovu byla možná o něco jednodušší. Kartami mohla zamíchat i protipožární opatření zaváděná od osvícenské doby 18. století. Krov je onou vaznicí v podstatě oddělen od konstrukce stropu, což bylo také jedním z cílů boje proti „ohnivému kohoutovi“. Opět se zde pouštím do čistě teoretických a ničím nepodložených úvah, za jejichž okomentování budu rád. Žádný krov jsem zatím nepostavil ani nehasil a zde by asi nejvíce pomohly zkušenosti z praxe.

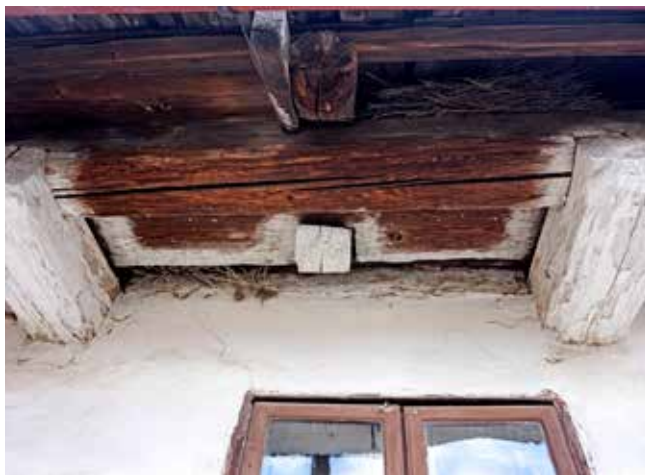
Obr. 4. Albrechtice čp. 47, drobný detail, díky němuž je snadno možné tento typ krovů rozpoznat, foto: Petr Horák, 2021

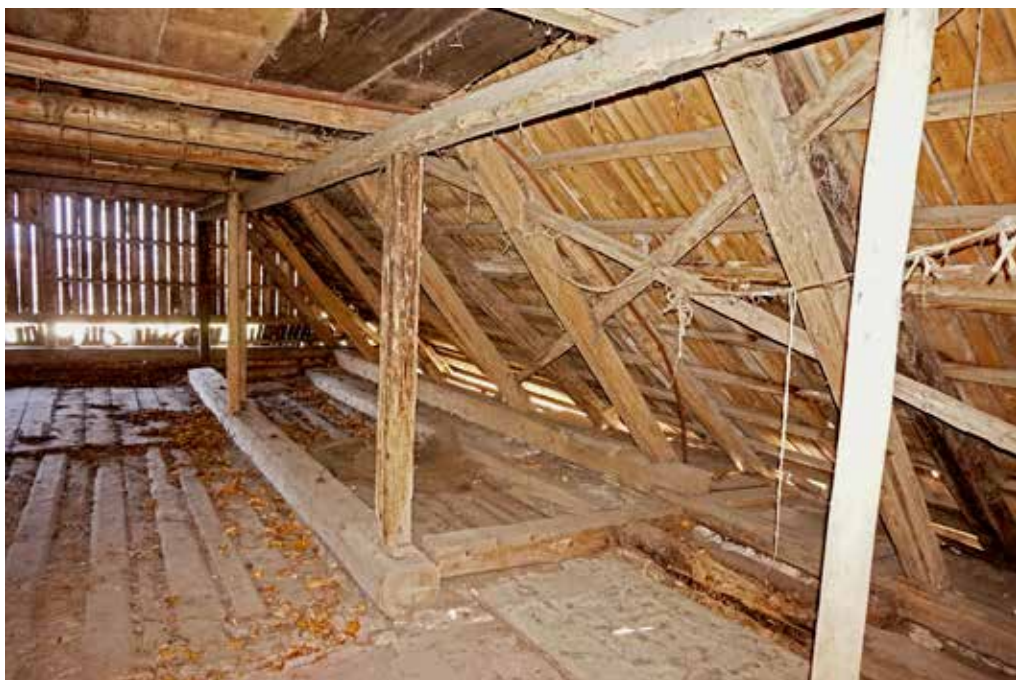
Obr. 13. Lichkov čp. 61 – pohled do krovu na podélnou stranu nad obytným dílem; příčně nevedou žádné trámy, foto: Petr Horák, 2021
