## Nádvoří královského paláce hradu Zvíkova před Marchettiho rekonstrukcí v osmdesátých letech 19. století

Zvíkov Castle Royal Palace Courtyard  
prior to Marchetti's Reconstruction  
in the 1880s

Jana Pařízková Čevonová – Marek Pařízek

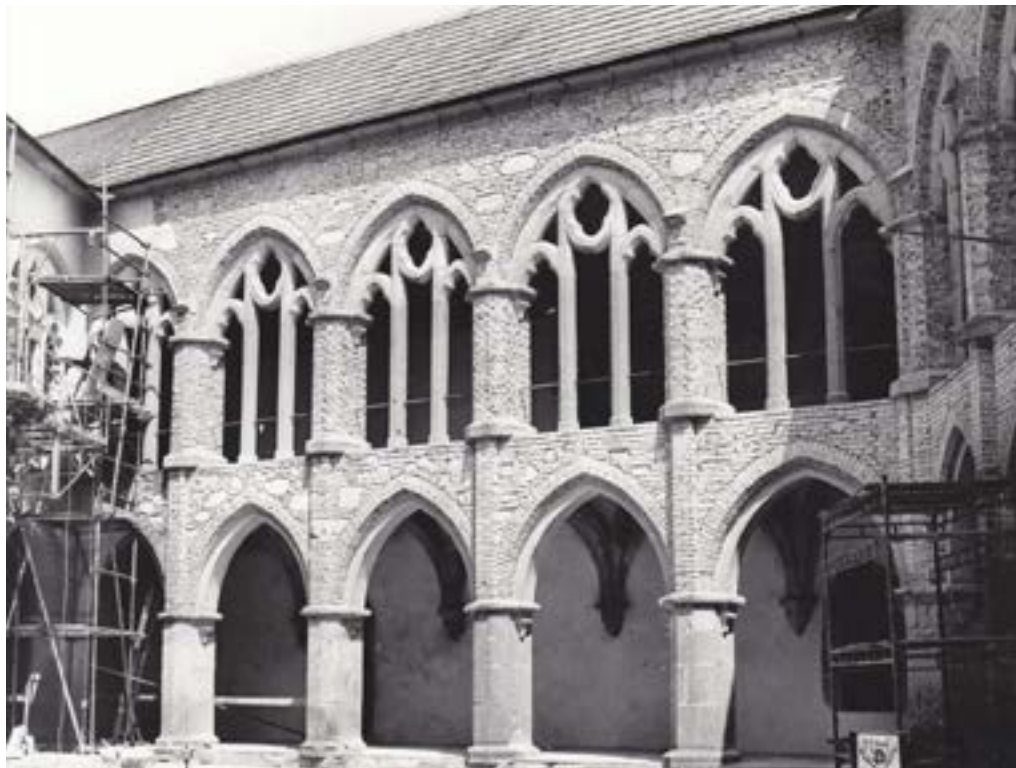
Obr. 1. Zvíkov, hrad, fasáda severního ramene ochozu paláce po odstranění omítek, zdroj: NPÚ, ÚOP v Českých Budějovicích, inv. č. 28354, foto: Hugo Moc, 1979

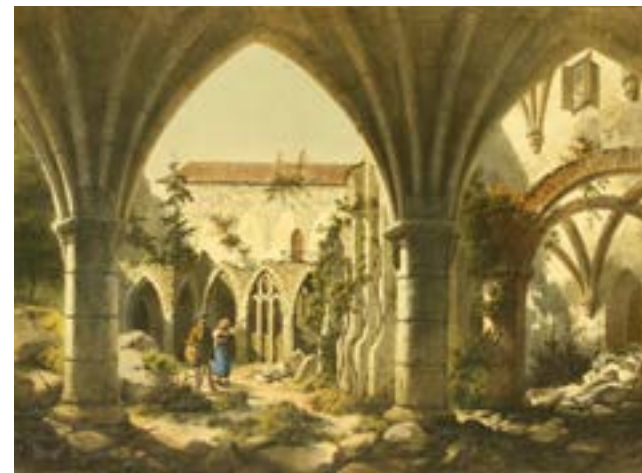
Obr. 2. Zvíkov, hrad, pohled ze severní chodby ochozu k jihu, August Carl Haun podle kresby Františka Kalivody, předloha mezi 1853–1858, zdroj: SOA Třeboň, fond RA Schwarzenberg Orlík, inv. č. 593, ev. č. 2747

Současnou podobu fasád nádvoří paláce charakterizují patrové arkády na osmibokých pilířích, v přízemí otevřené a v patře s kružbami. Jsou převážně lomené, pouze v ose průjezdu západního křídla a v jeho severní krajní ose mají půlkruhové záklenky. Nepokračují v přízemí ve dvou osách jižně od průjezdu, kde se nachází plná zeď. Další výraznější odchylku představuje úzká lomená arkáda schodiště v jižní ose severovýchodního křídla. Víceméně jednotné provedení fasád kontrastuje s nepravidelným mnohobokým půdorysem uzavřeného nádvoří, což odpovídá novému architektonickému pojetí v podmínkách starší zástavby. Josef Soukup v roce 1910 sestavil základní přehled ikonografie hradu a upozornil na stav dochování arkádového ochozu před Marchettiho rekonstrukcí.<sup>9</sup> Klenby přízemí byly z velké části zřícené, v patře se dochovaly jen klenební konzoly. Dále zmínil „holé pilíře“ patra. Velmi pravděpodobně takto označil čtyři (respektive tři přesahující do patra) ikonograficky doložené opěráky západního křídla, odstraněné při Marchettiho rekonstrukci. Domníval se, že arkády přízemí původně vyplňovaly kružby. Mohl přitom vyjít z historických vyobrazení kružeb v celkem čtyřech arkádách přízemí. Kružba v druhé (?) arkádě od západu jižního ramene chodby je zachycena na litografii Augusta Carla Hauna zhotovené podle kresby Františka Kalivody († 1858) [obr. 2].<sup>10</sup> Dřevoryt Baltazara Kašpara Kutiny publikovaný ve stati Františka

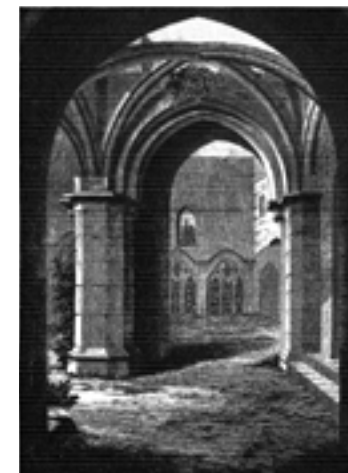
Obr. 3. Zvíkov, hrad, pohled průjezdem západního křídla na nádvoří paláce, Baltazar Kryštof Kutina, 1873, zdroj: Světozor, 1873, roč. 7, s. 262

Xavera Beneše o Zvíkově z roku 1873 [obr. 3]<sup>11</sup> a dřevoryt Františka Chalupy, provedený podle fotografie Jindřicha Eckerta, ve *Světězoru* (1878) a v *Hradech* Augusta Sedláčka (1897)<sup>12</sup> zobrazují kružby u tří arkád přízemí severovýchodního křídla. Při rekonstrukci v osmdesátých letech 19. století nebyly podle Soukupa kružby v přízemí obnoveny kvůli finanční nákladnosti.<sup>13</sup>

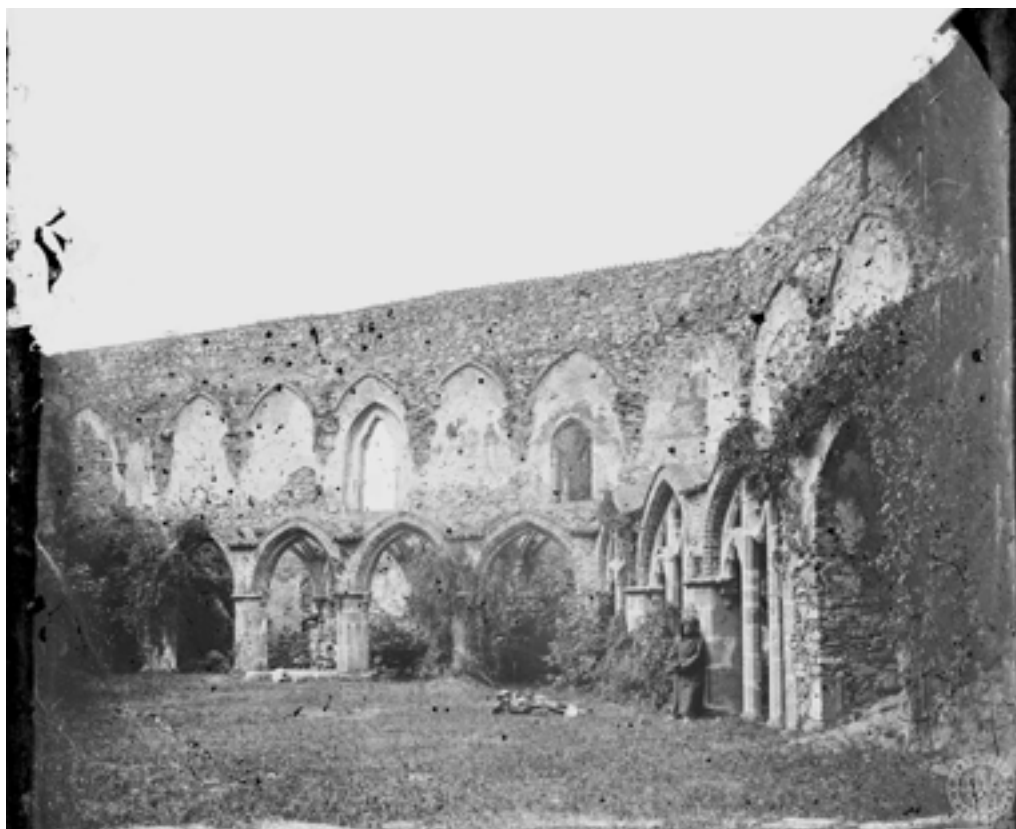
Obr. 4. Zvíkov, hrad, pohled na severní a severovýchodní stranu nádvoří paláce, zdroj: AHMP, Sběrka fotografií, sign. XII 340, foto: Jindřich Eckert, mezi 1876–1878

Stav severovýchodního, severního a severní části západního křídla dokládají před Marchettiho rekonstrukcí fotografie Jindřicha Eckerta [obr. 4, 16] a dále kresby Antoní-

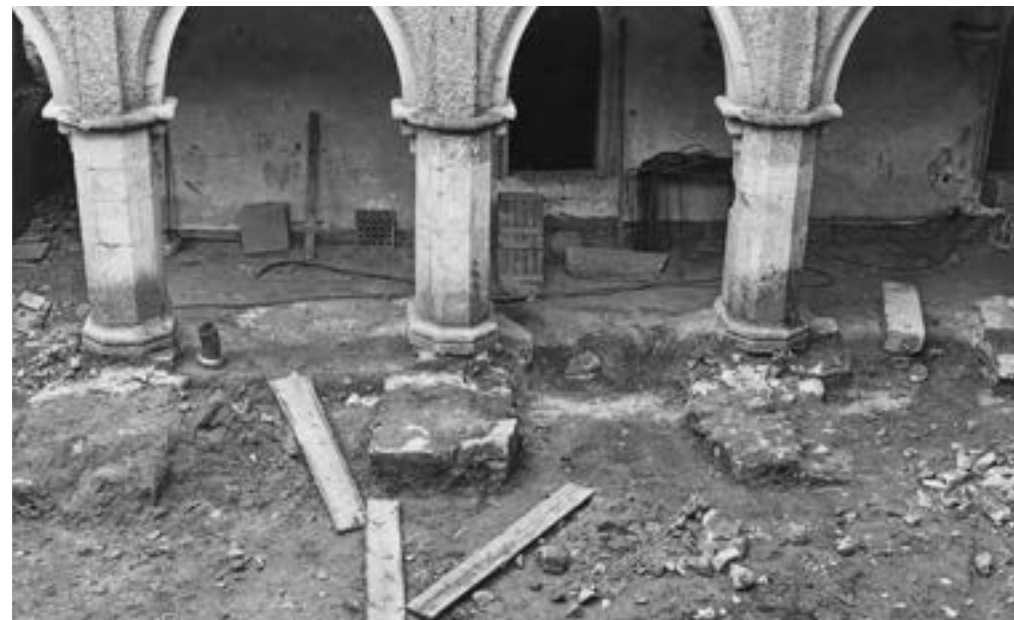
Obr. 8. Zvíkov, hrad, odkryté základy opěráků západního ramene ochozu paláce, zdroj: LÍBAL, Dobroslav – LIŠKOVÁ, Alena, *Hrad Zvíkov. Stavebně historický průzkum Královského paláce. Dílčí zhodnocení nálezu vnitřního nádvoří*, Praha 1977, příloha 2, NPÚ GnŘ, bez inv. č.

padního křídla. Sonda dochovaného základu jednoho z těchto opěráků přitom podle Líbala prokázala provázání jeho zdiva se základem pilířů chodby [obr. 8].<sup>34</sup> Už o rok později (1977), ve spolupráci s Alenou Liškovou, na základě sondážního průzkumu nádvoří naproti tomu uvedl, že opěráky byly sice připojeny dodatečně, ale podle použité malty ještě ve 13. století. Nad rámec západního schodiště umožnily sondy předpokládat existenci průběžného základu pod pilíři západního, severního a severovýchodního ramene chodby. Pod jihovýchodním ramenem tento základ chyběl, v šíři chodby byla dokumentována středověká klenba schodiště do sklepa, jejíž rub vystupoval nad úroveň soklů

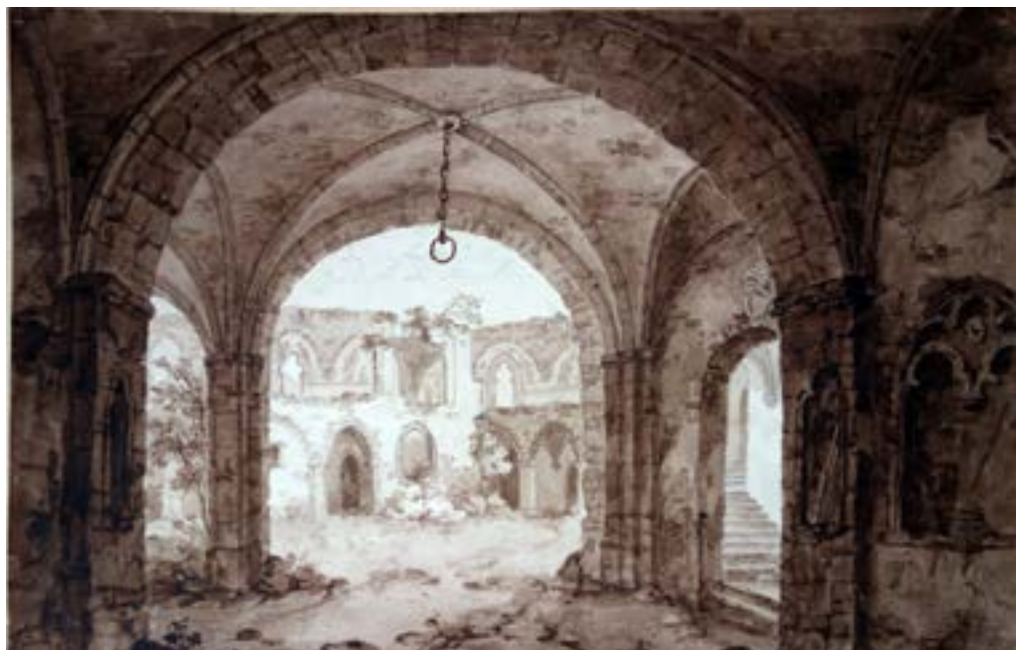
↑ Obr. 9. Zvíkov, hrad, pohled z průjezdu na nádvoří paláce, Laurenz Janscha (?), před 1812, zdroj: © Národní galerie, Sběrka grafiky a kresby, inv. č. K 30838

v první čtvrtině 19. století. Nejstarším z nich je lavírovaná kresba tuší [obr. 9, 11] v evidenci Národní galerie vedená s pochybnostmi jako dílo malíře Karla Postla († 1818).<sup>41</sup> Uvažovat lze rovněž o autorství Laurenze Janschy († 1812), jehož známou vedutu Zvíkova převedl Postl mezi lety 1803–1807 do grafické podoby.<sup>42</sup> Jedná se o pohled průjezdem západního křídla na úseky fasád severovýchodního a jihovýchodního křídla paláce. Na některých místech se pravděpodobně uplatnil preromantický malířský žánr, fantazijně rozvíjející motivy středověké architektury. Jemu lze snad přičítat výklenky s kružbami a drobným švamberským znakovým štítkem v průjezdu, které nemají za současného stavu poznání jiné vysvětlení.<sup>43</sup> Také placková klenba průjezdu s přízedními žebry je

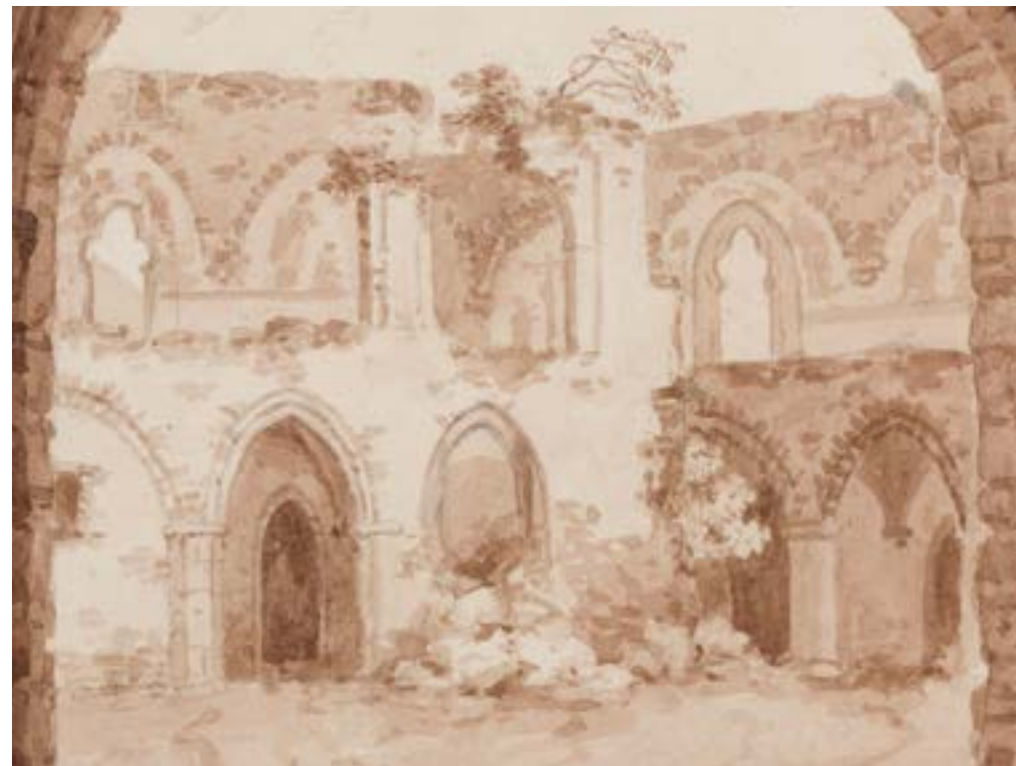
↑ Obr. 11. Zvíkov, hrad, pohled z průjezdu na nádvoří paláce, detail severovýchodního a jihovýchodního ochozu, Laurenz Janscha (?), před 1812, zdroj: © Národní galerie, Sběrka grafiky a kresby, inv. č. K 30838

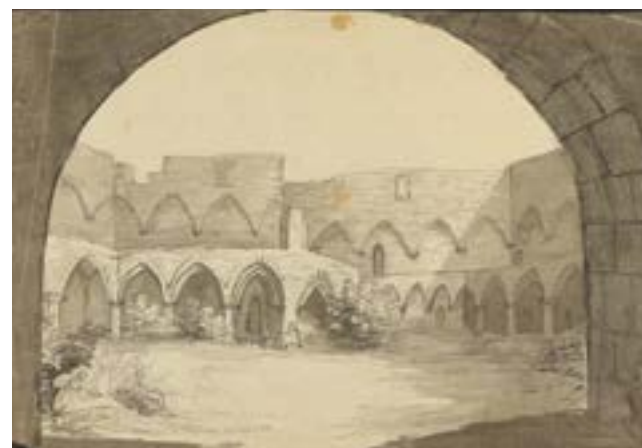
← Obr. 12. Zvíkov, hrad, pohled z průjezdu západního křídla na nádvoří paláce, Hugo Václav Seykora, 25. července 1821, zdroj: Strahovská knihovna, Grafická sbírka, inv. č. GS41673

chycena úroveň podlah patra nebo jinak nedoložené parapetní zdi. Na kresbě je dále zaznamenána arkádová chodba v přízemí severovýchodního křídla a půlkruhový valený pas mezi opěráky při průjezdu. Další dvě vyobrazení, nacházející se ve sbírkách Strahovské knihovny, nakreslil Hugo Václav Seykora († 1856). Zahrnují přesné datace, k nimž lze vztáhnout zachycený stav nádvoří. U lavírované kresby tuší z 25. července 1821 se jedná o podobný pohled jako u výše uvedené kresby z Národní galerie, tedy z osy průjezdu západního křídla [obr. 12].<sup>45</sup> Arkádovou chodbu přízemí dokládá ve znázorněných úsecích jižního a severního křídla a v celém severovýchodním křídle, v jehož patře se v této době nacházel už pouze severní z pilířů výše zaznamenané arkády. Podobně zaniklo přízemí jihovýchodního úseku chodby, k němuž poukazují pouze klenební čela s konzolami. Druhé Seykorovo vyobrazení, kresba tužkou z 25. června 1823, podrobně

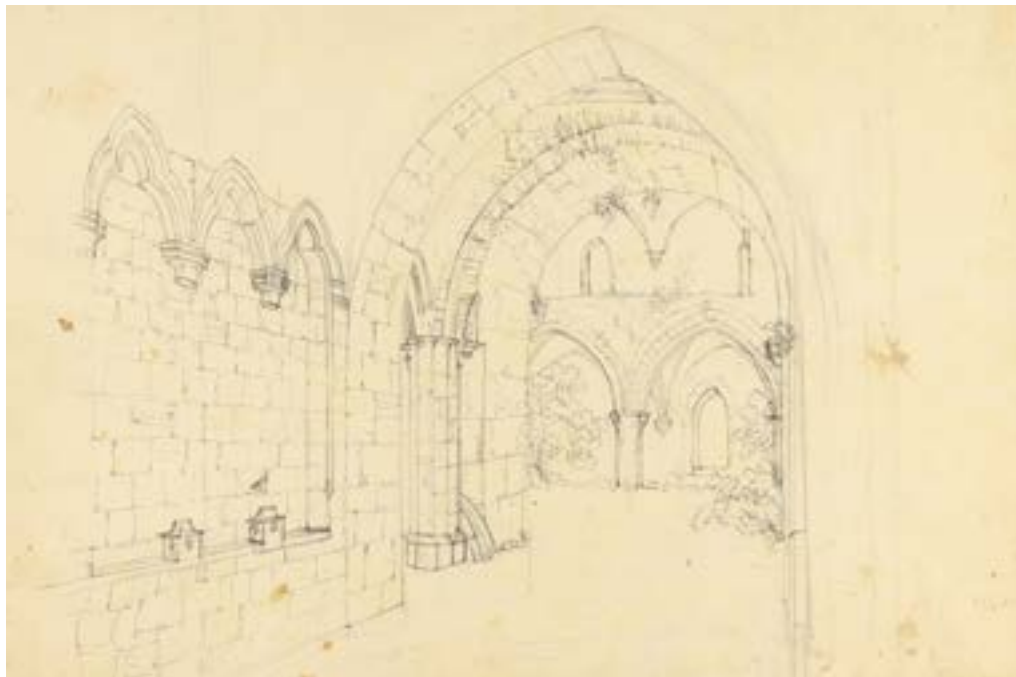
Obr. 13. Zvíkov, hrad, pohled průjezdem na nádvoří paláce, Hugo Václav Seykora, 25. června 1823, zdroj: Strahovská knihovna, Grafická sbírka, inv. č. GS41675

znázorňuje průjezd a přilehlý úsek arkádové chodby [obr. 13].<sup>46</sup> Jeho součástí je také úsek severovýchodního křídla paláce, počínaje arkádou ochozu v přízemí severně schodiště. Nad ním se projevuje pozoruhodný detail pilíře v patře, jehož členitá levá strana je kvůli poškození tvarově nejednoznačná. Průjezd v zásadě odpovídá dnešnímu stavu, včetně naznačeného čela valené klenby a sedile, v němž chybí sloupky. V úseku západního ramene arkádové chodby před průjezdem zanikla podle Seykorovy kresby z roku 1823 klenba. Tato skutečnost je podstatná pro časové zařazení už dříve známé anonymní kresby tužkou, kolorované akvarelem, z mobiliárního fondu zámku Třeboň [obr. 14].<sup>47</sup> Dosavadním bádáním je považována za nejstarší vyobrazení arkádového nádvoří. Podrobně kresbu popsal v nepublikované nálezové zprávě archeologického ústavu Tomáš Durdík (1998).<sup>48</sup> Datování do doby kolem roku 1790 nebylo blíže zdůvodněno, pravděpodobně se opírá o její klasicistní pojetí, nápadná je zvláště antikizující stylizace ruin v prvním plánu.<sup>49</sup> Na základě zobrazení klenebního pole arkádové chodby

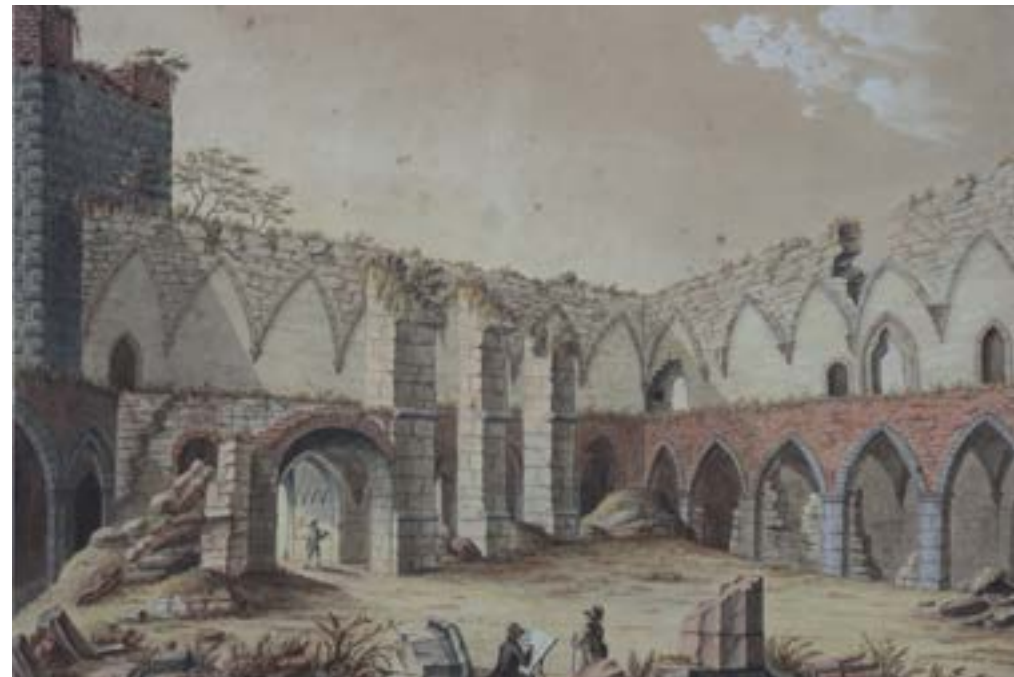
Obr. 14. Zvíkov, hrad, pohled na nádvoří paláce od severovýchodu, anonymní malíř, začátek 19. století, zdroj: NPÚ, ÚPS v Českých Budějovicích, SZ Třeboň, inv. č. TR01042

před průjezdem lze klást její vznik přibližně do stejné časové vrstvy jako výše zmíněné Janschovo (?) zobrazení z Národní galerie a před uvedenou Seykorovu kresbu z roku 1823, která již klenbu nezaznamenala. Detail zříceného západního schodiště při průjezdu připouští možnost, že je toto vyobrazení mladší než kresba v Národní galerii. Předmětná kresba v Třeboni zachycuje nádvoří od východu s částí hlízové věže. Arkádová chodba přízemí se nachází v zachycených úsecích jižního a severního křídla a podél západního křídla s výjimkou úseku s destruovaným schodištěm jižně od průjezdu. Při průjezdu stojí výše opakovaně zmiňované opěráky západního křídla, z nichž tři severní přesahují do patra. Kresba se vyznačuje poměrně důsledným barevným vyjádřením stavebních materiálů, zvláště je dobře patrný rozsah cihlového zdíva nad arkádami a nástavby hlízové

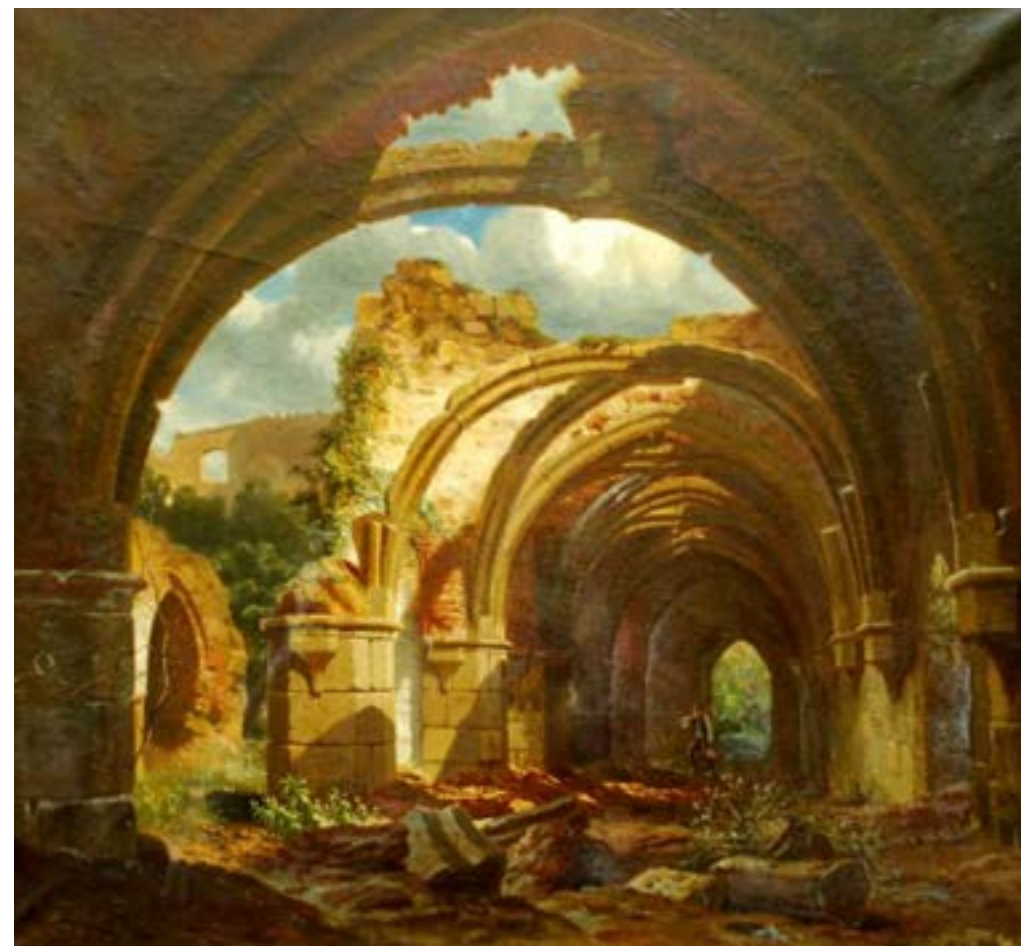
Obr. 15. Zvíkov, hrad, pohled západní chodbou ochozu paláce k jihu, Jan Václav Kautský, konec čtyřicátých let 19. století, zdroj: soukromá sbírka

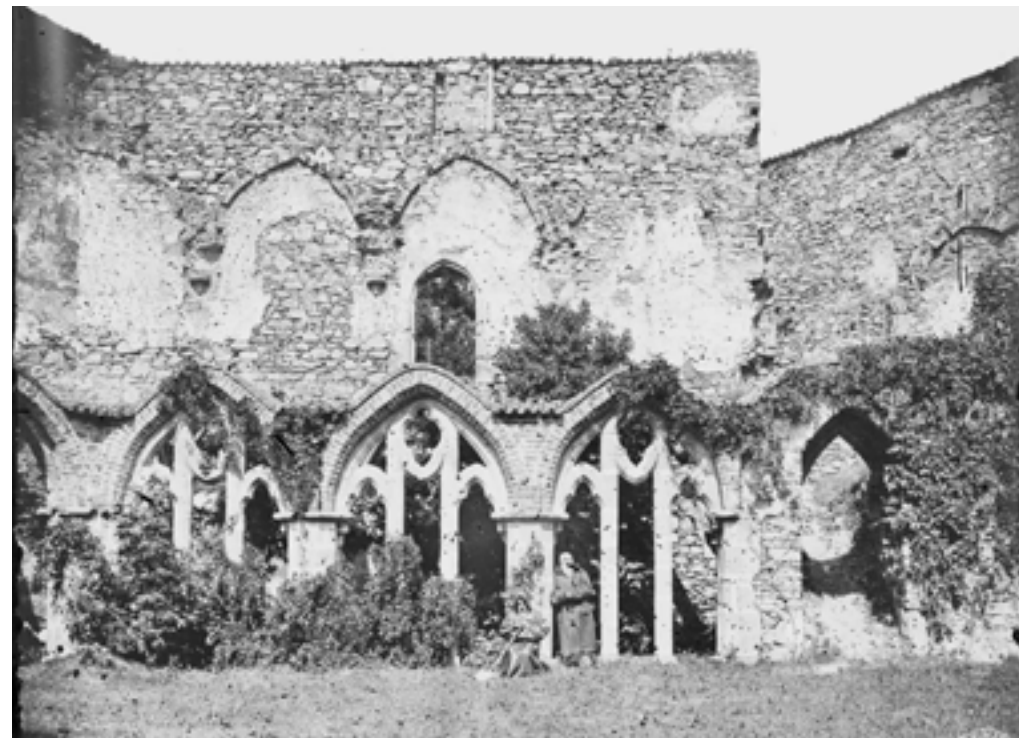
↑ Obr. 16. Zvíkov, hrad, pohled na severovýchodní a část jiho-východní strany nádvoří paláce, zdroj: AHMP, Sběrka fotografií, sign. XII 341, foto: Jindřich Eckert, před 1878

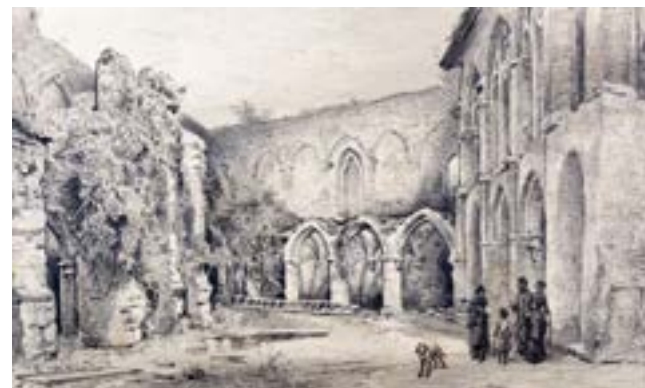
← Obr. 17. Zvíkov, hrad, pohled nádvořím paláce k severu, Antonín Lewý, před 1884, zdroj: Prácheňské muzeum v Písku, inv. č. UK 371

na Lewého [obr. 17]<sup>89</sup> a Jana Kouly [obr. 18]<sup>90</sup> reprodukované v knize *Čechy* (1884). Stav západního křídla zachycuje půdorys obou podlaží patrně z doby před rokem 1884 [obr. 19].<sup>91</sup> Eckertovy fotografie dokumentují in situ středověké fragmenty kleneb ochozu v patře, které tehdy zjevně ještě nebyly zasaženy mladšími opravami. Rozpoznat lze

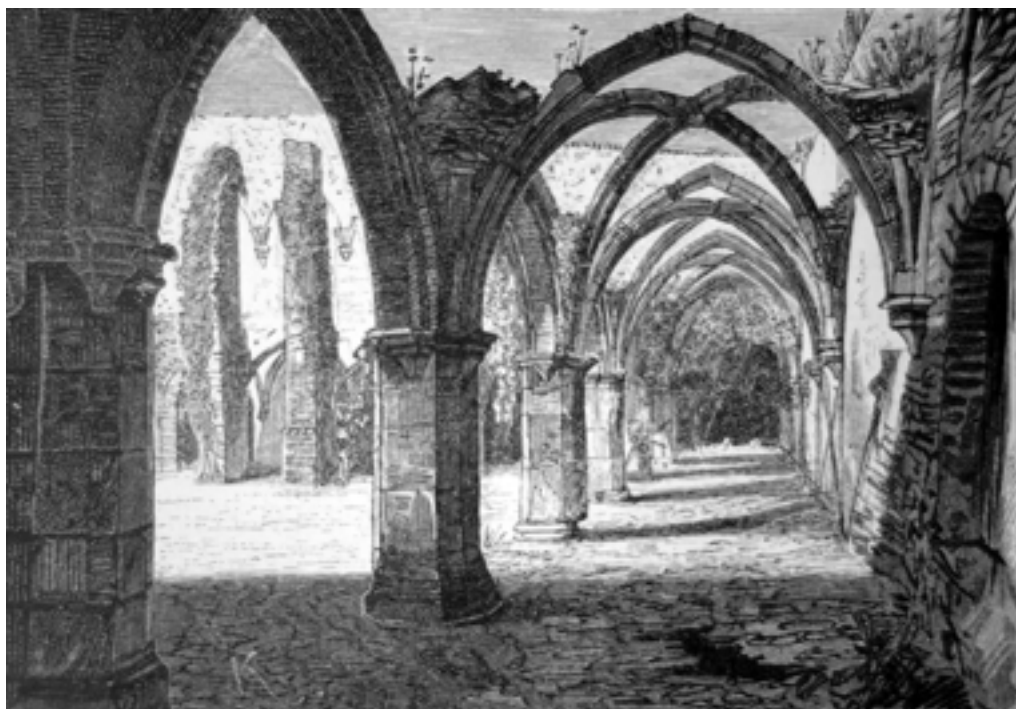
Obr. 18. Zvíkov, hrad, pohled severní chodbou ochozu na západní křídlo paláce, Jan Koula, před 1884, zdroj: *Čechy společnou prací spisovatelů a umělců českých II. Vltava*, Praha 1884, obr. 397, s. 147

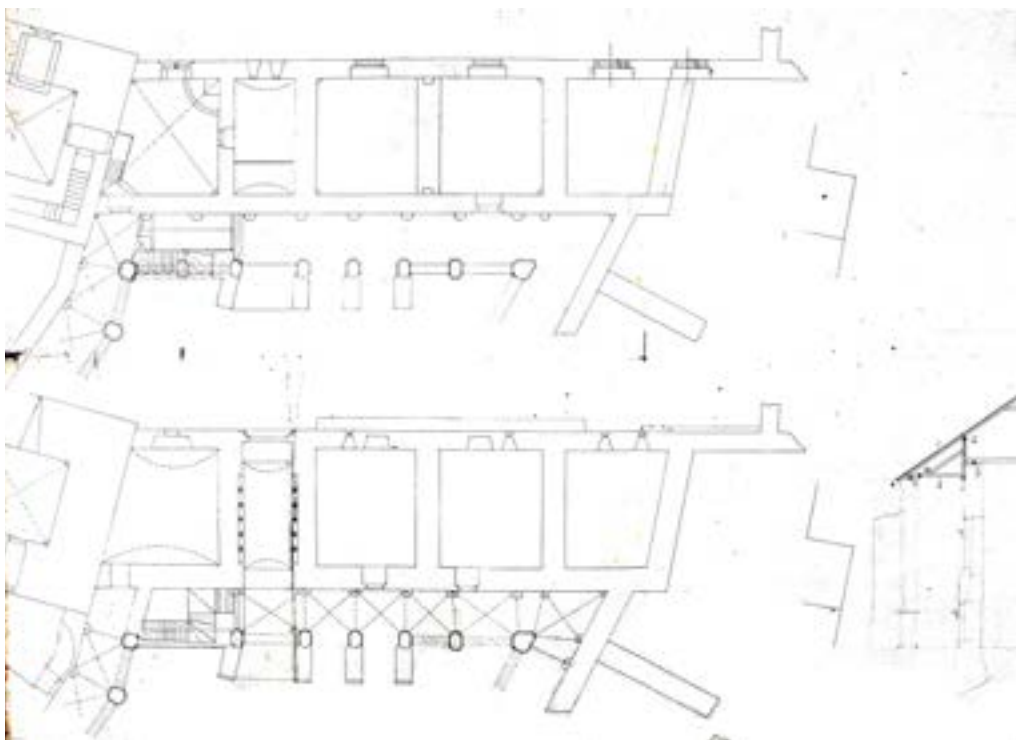
Obr. 19. Zvíkov, hrad, půdorysy přízemí a patra západního křídla paláce, Raimund Marchetti (?), před listopadem 1884, zdroj: SOA Třeboň, fond Stavební správa Orlík, inv. č. 418, plán č. 603

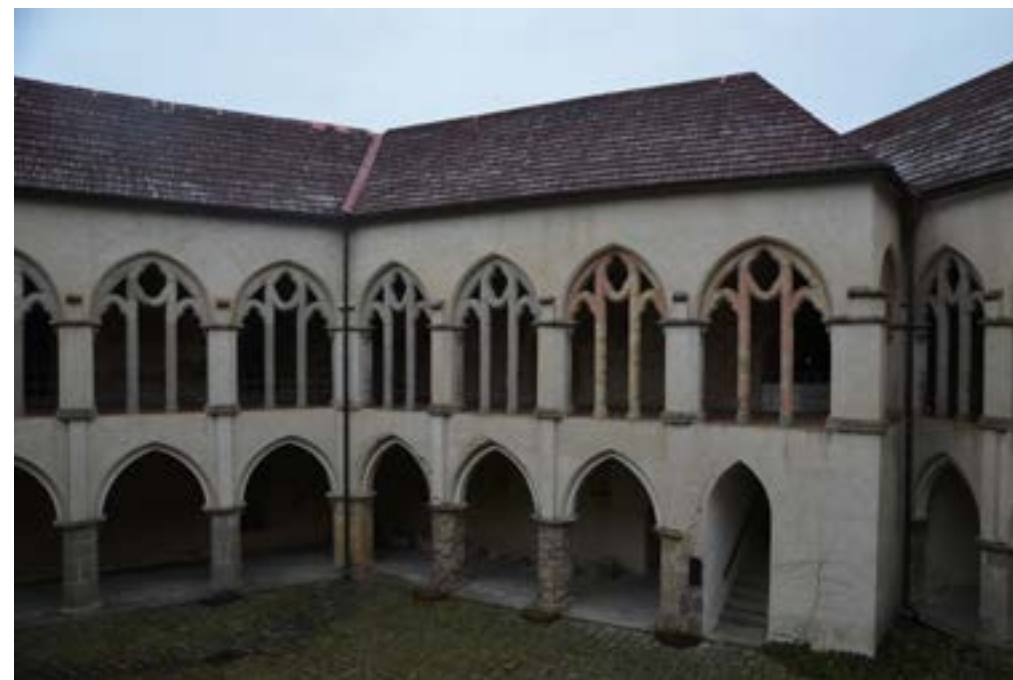
Obr. 20. Zvíkov, hrad, pohled na severovýchodní stranu nádvoří paláce, zdroj: NPÚ, GnŘ, foto: Jana Pařížková Čevonová, 2021
