## Mirkovice čp. 1

K osudu nejstaršího známého vesnického domu v Česku

Luděk Dvořák – Jiří Škabrada – Daniel Šnejd – Roman Tykal

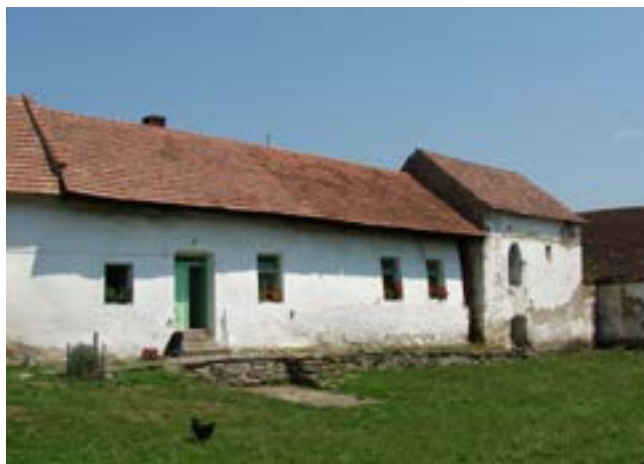
Obr. 1. Mirkovice, zemědělská usedlost čp. 1, obytný dům a přilehlý špýchar, zdroj: NPÚ, ÚOP v Českých Budějovicích, foto: Michaela Špinarová, 2007

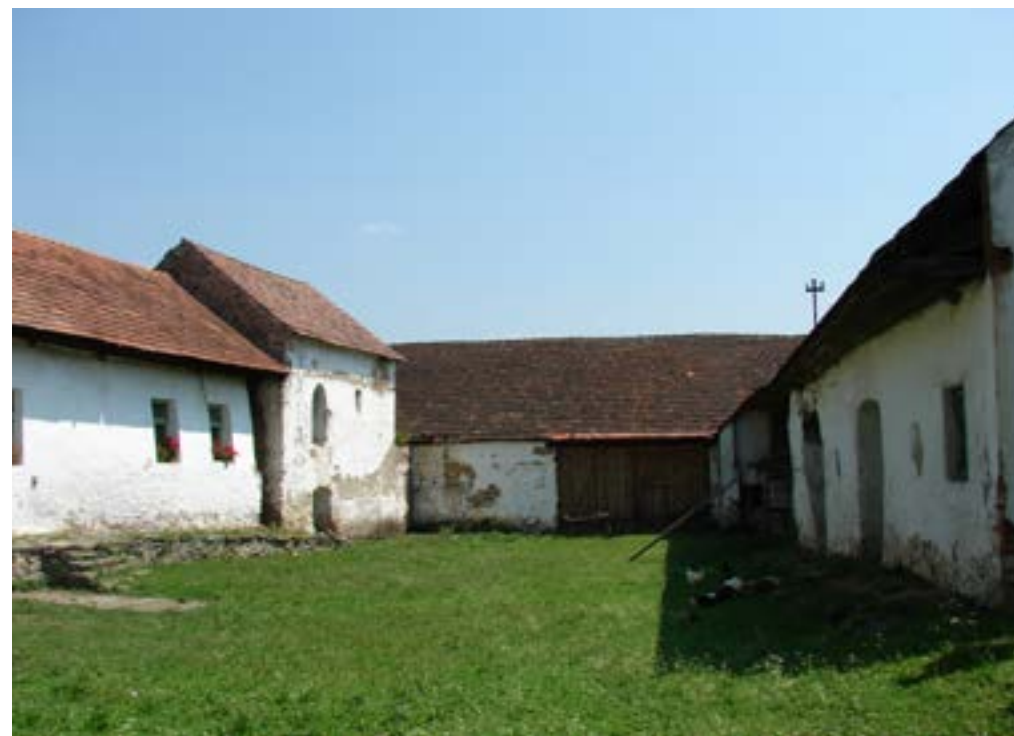
↑ Obr. 2. Mirkovice, zemědělská usedlost čp. 1, obytný dům, přilehlý špýchar (vlevo) a výměnek (vpravo), zdroj: NPÚ, ÚOP v Českých Budějovicích, foto: Michaela Špinarová, 2007

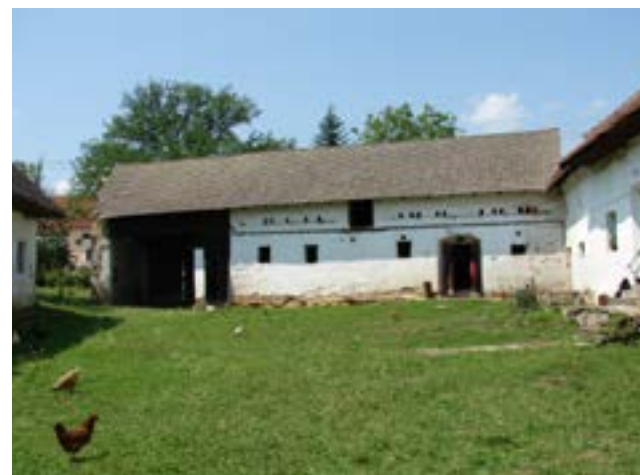
← Obr. 3. Mirkovice, zemědělská usedlost čp. 1, chlévy, zdroj: NPÚ, ÚOP v Českých Budějovicích, foto: Michaela Špinarová, 2007

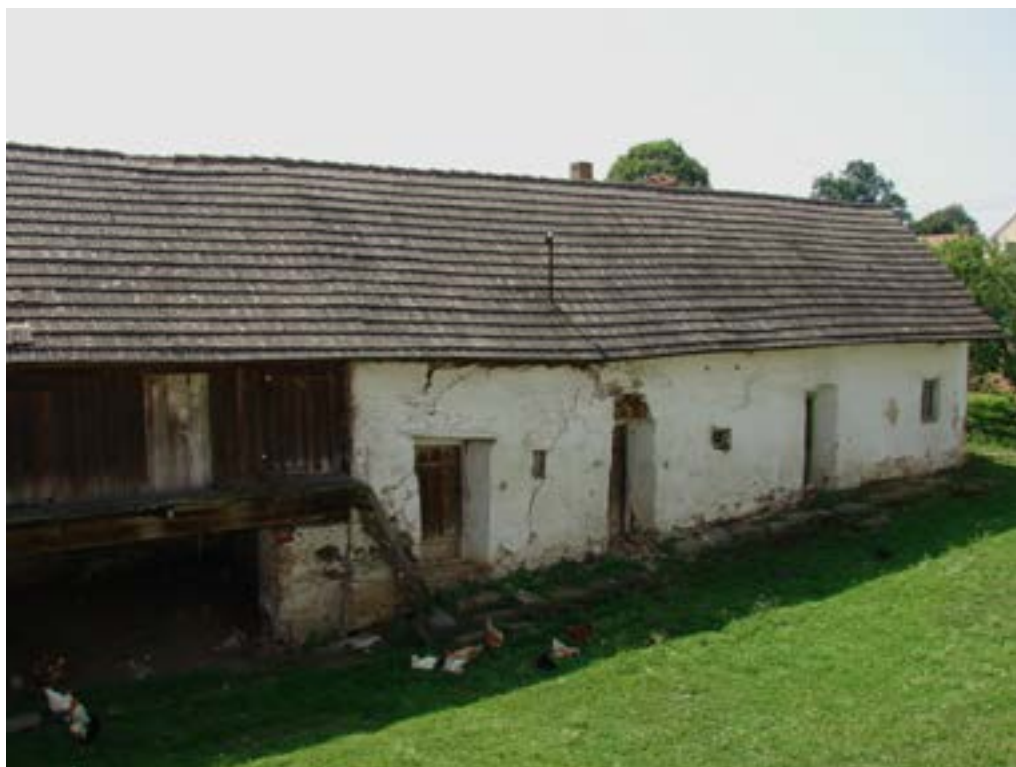
Obr. 4. Mirkovice, zemědělská usedlost čp. 1, výměnek, foto: Michaela Špinarová, 2007

V červenci roku 2007 byla novou majitelkou, jež objekt získala dědictvím, podána žádost o odstranění výměnku, přilehlé kolny a stodoly. Žádost byla sice vzápětí stažena, nicméně předznamenala budoucí osud této části usedlosti. V srpnu obdržel okresní úřad novou žádost o vydání závazného stanoviska k záměru adaptace stodoly a kolny na rodinný dům, maštale s průjezdem na garáže a sнесení havarijních konstrukcí výměnku. Majitelkou obstaraný statický posudek hovořil o havarijním stavu výměnku a kolny a nezbytnosti jejich odstranění, za havarijní označil i klenby v maštali. Naopak u obytného domu, špýcharu a stodoly prohlásil opravu a statické zajištění za možné. Okresní úřad ve shodě s Národním památkovým ústavem vydal závazné stanovisko, které adaptaci stodoly na obytný dům – provedenou šetrnými stavebními úpravami – připustilo jako možnou. Různá demolice výměnku a kolny, jak navrhoval statický posudek, byla zamítnuta a havarijní konstrukce určeny k náhradě kopiemi. V případě dodržení tohoto závazného stanoviska by se jednalo o památkovou obnovu respektující a zachovávající veškeré hodnotné konstrukce dotčených objektů. Ještě před vydáním závazného stanoviska ovšem vlastník znovu zpochybňoval oprávněnost zápisu, upozorňoval na vydání rozhodnutí o zápisu v neděli 27. prosince 1987 a opět se odkazoval na absenci vyrozumění vlastníka.

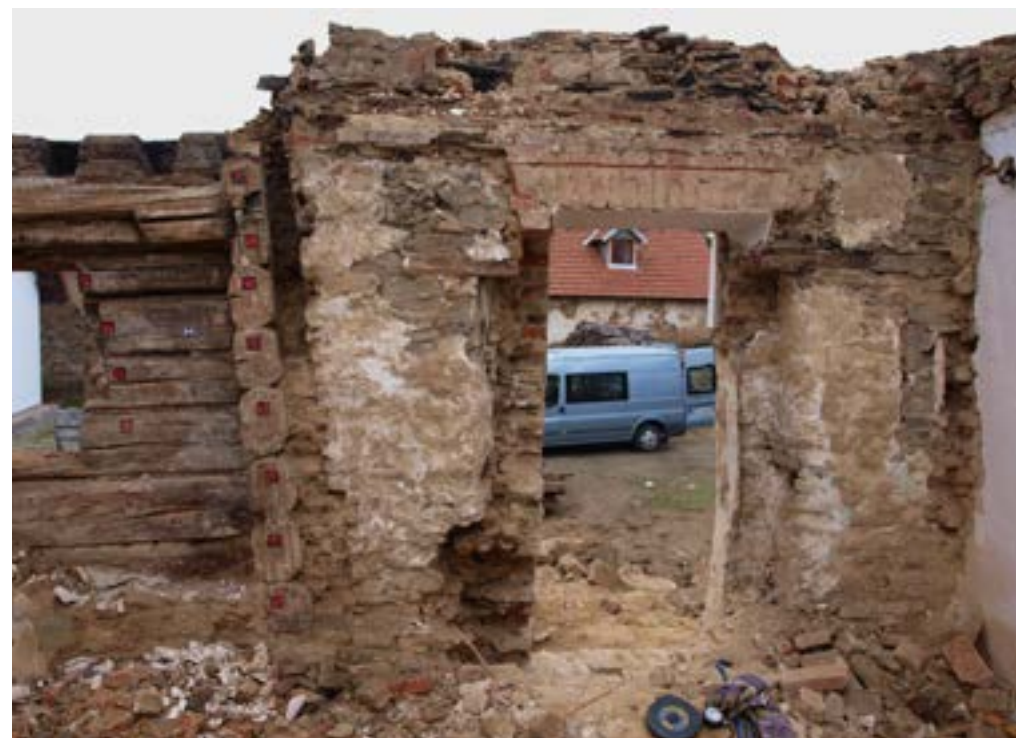
↑ Obr. 5. Mirkovice, zemědělská usedlost čp. 1, odříznutá zhlaví trámů příčky oddělující jizbu od síně, doklad nekompletního dochování středověkých konstrukcí, vpravo původní vstup do domu, zvýšené nadpraží při mladším okenním otvoru, foto: Daniel Šnejd, 2013

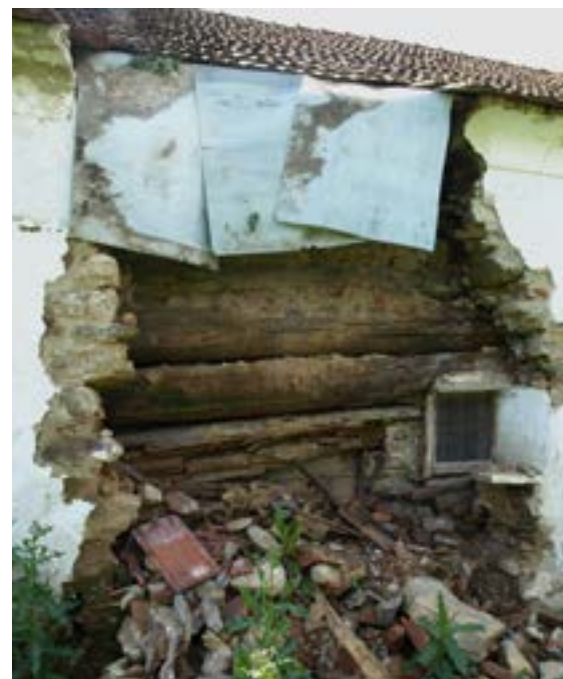
← Obr. 6. Mirkovice, zemědělská usedlost čp. 1, „zajištění objektu proti zatékání“ provedené vlastníkem na základě opakovaných výzev ze strany pracovníků památkové péče, foto: Michaela Špinarová, 2009

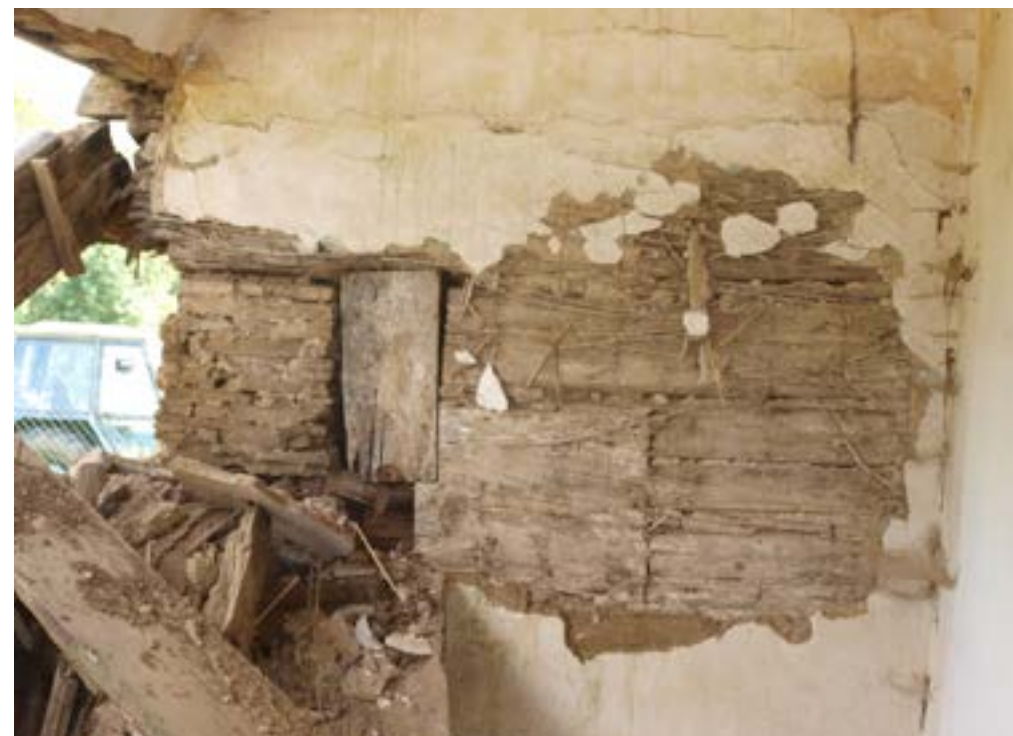
Obr. 7. Mirkovice, zemědělská usedlost čp. 1, havárie roubení při severovýchodním nároží zachycená v době před rozebíráním objektu, foto: Daniel Šnejd, 2013

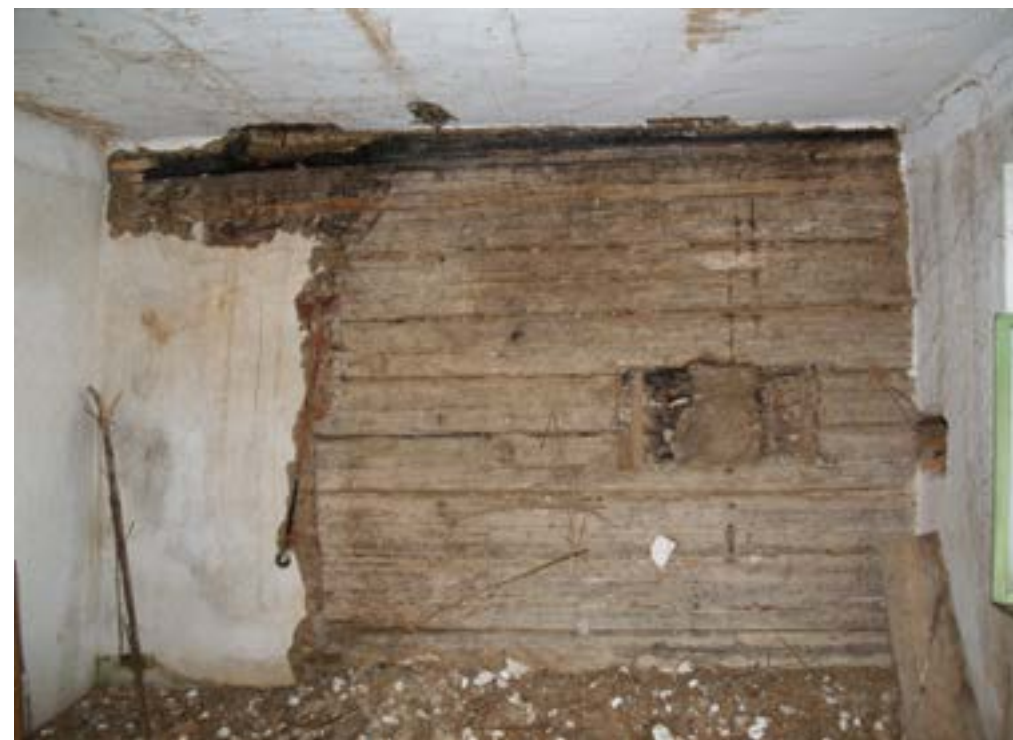
Obr. 8. Mirkovice, zemědělská usedlost čp. 1, částečně odryté roubení v interiéru světnice (bývalé jizby) během průzkumových prací, zdroj: NPÚ, ÚOP v Českých Budějovicích, foto: Jakub Drozda, červen 2013

(trámový strop bývalé síně byl datován do sedmdesátých let 15. století). Po komplexním odkrytí roubené konstrukce bylo pořízeno geodetické zaměření a fotoplány stěn. V místě nejstaršího jádra domu byl proveden archeologický výzkum. Díky tomuto postupu, na kterém měli zásadní podíl erudovaní pracovníci klatovského muzea, se podařilo dosáhnout vysoké kvalitativní úrovně a podrobnosti dokumentace. Získané informace byly ještě v závěru roku 2014 publikovány.<sup>2</sup>

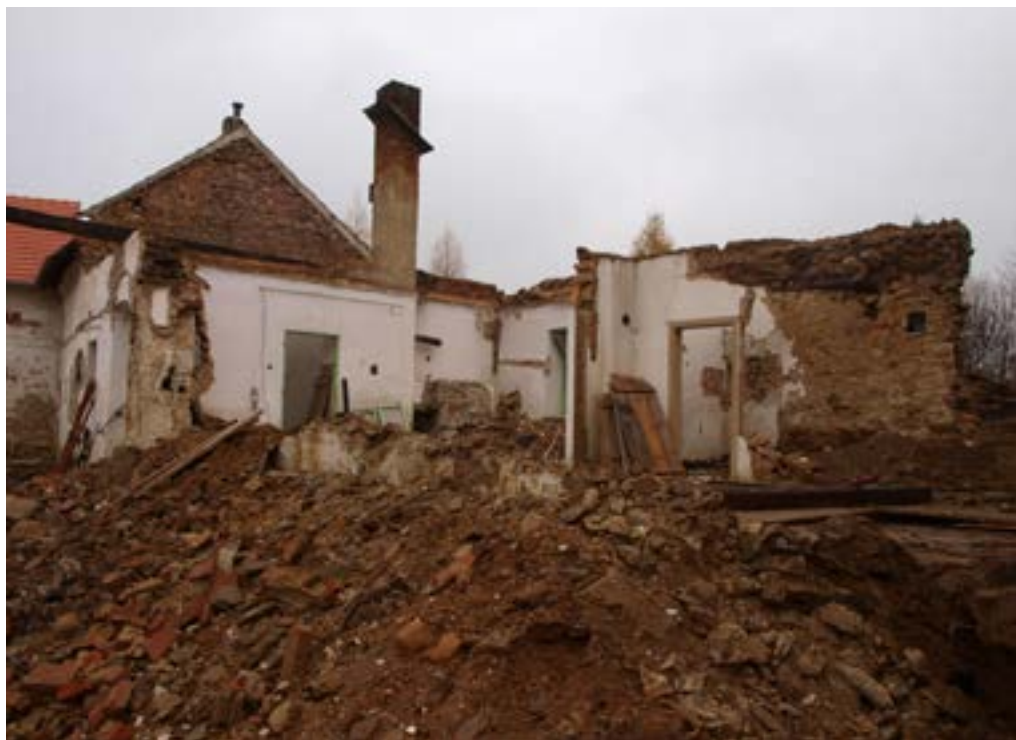
Obr. 9. Mirkovice, zemědělská usedlost čp. 1, síňový dil a komorová část (v pozadí) během demoličních prací zděných konstrukcí po uložení roubení jizby v klatovském depozitáři Vlastivědného muzea Dr. Hostaše, zdroj: NPÚ, ÚOP v Českých Budějovicích, foto: Daniel Šnejd, listopad 2013

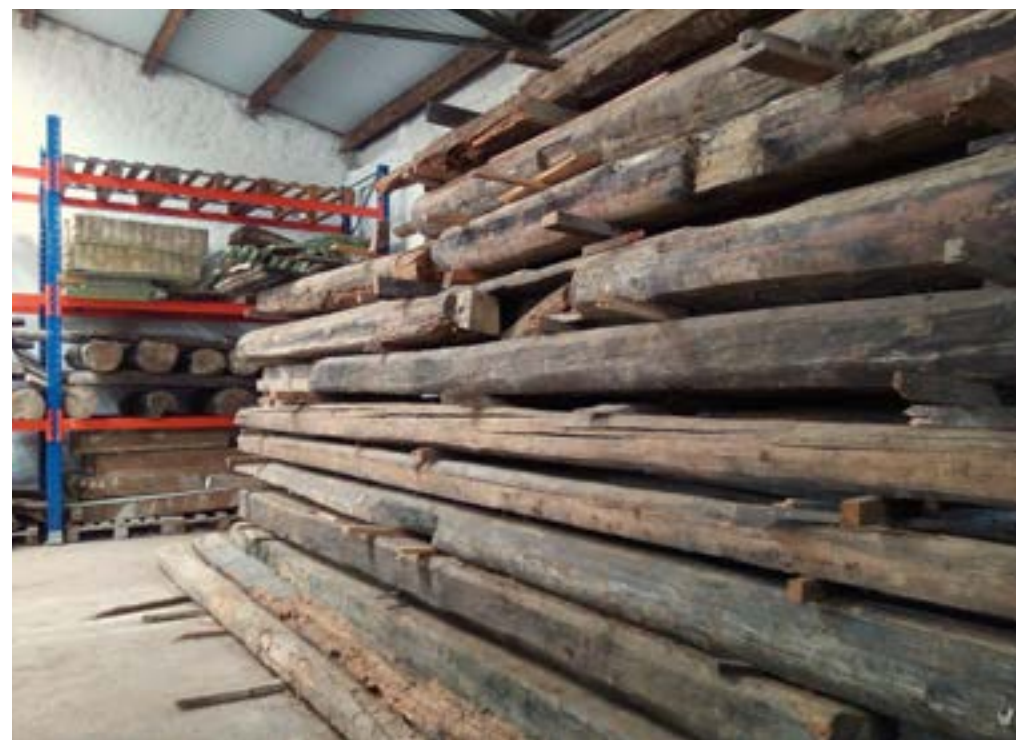
Obr. 10. Klatovy, depozitář muzea, způsob uložení prvků roubení mirkovického domu čp. 1 v depozitáři Vlastivědného muzea Dr. Hostaše v areálu bývalých kasáren v Klatovech, foto: Jiří Škabrada, 2015

Luděk Dvořák za problém označil především deponování dřeva spolu s dalšími sbírkovými předměty, protože kvůli omezeným možnostem muzea není tento objekt možné uložit zcela samostatně. Pro další uchování objektu je nutné nastavit depozitní režim tak, aby byly zabezpečeny vhodné podmínky i jejich monitorování, tj. dostatečné větrání prostoru (teplota u těchto typů stavebních prvků nehraje větší roli). Současně je nutná preventivní konzervace i proto, že je mirkovické dřevo uloženo ve společném prostoru s jinými předměty, které jsou napadeny dřevokazným hmyzem natolik, že se může v brzké době rozšířit. Postřiky proti plísním, dřevomorce a dalším dřevokazným škůdcům bylo proto doporučeno použít urychleně na všechny předměty uložené v depozitáři. Kromě návrhu konkrétních chemikálií bylo nabídnuto i operativní provedení konzervace pracovníky rožnovského Metodického centra, pokud o takovou pomoc klatovské muzeum požádá (k takové žádosti ale nedošlo).

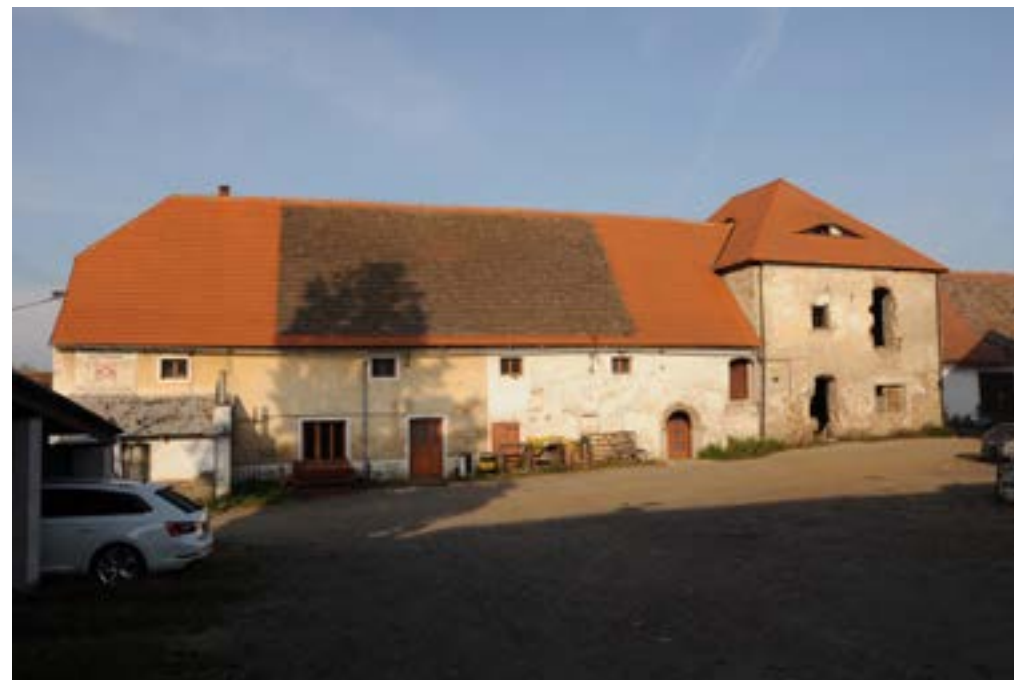
Obr. 1. Lety, hospodářský dvůr čp. 30 a 31, západní křídlo se středověkou tvrzí, foto: Pavel Hájek, 2020

Bývalá středověká tvrz, datovaná do 14., popřípadě počátku 15. století, se dochovala v areálu hospodářského dvora čp. 30 v Letech u Písku. Přestože její podobu ovlivnily přestavby v baroku i v 19. a 20. století, její pozůstatky členěné do tří budov jsou dosud dobře čitelné. Nejvýznamnějším objektem je věžový palác s dvoudílnou dispozicí, dochovaný v relativně autentické podobě včetně historických konstrukcí a architektonických prvků (sedlové kamenné portály, trámové stropy či barokní krovky).
