# Prohlášené kulturní památky

## Nové nemovitě kulturní památky v Plzeňském kraji

*Jana Bukovská, Národní památkový ústav,  
územní odborné pracoviště v Plzni*

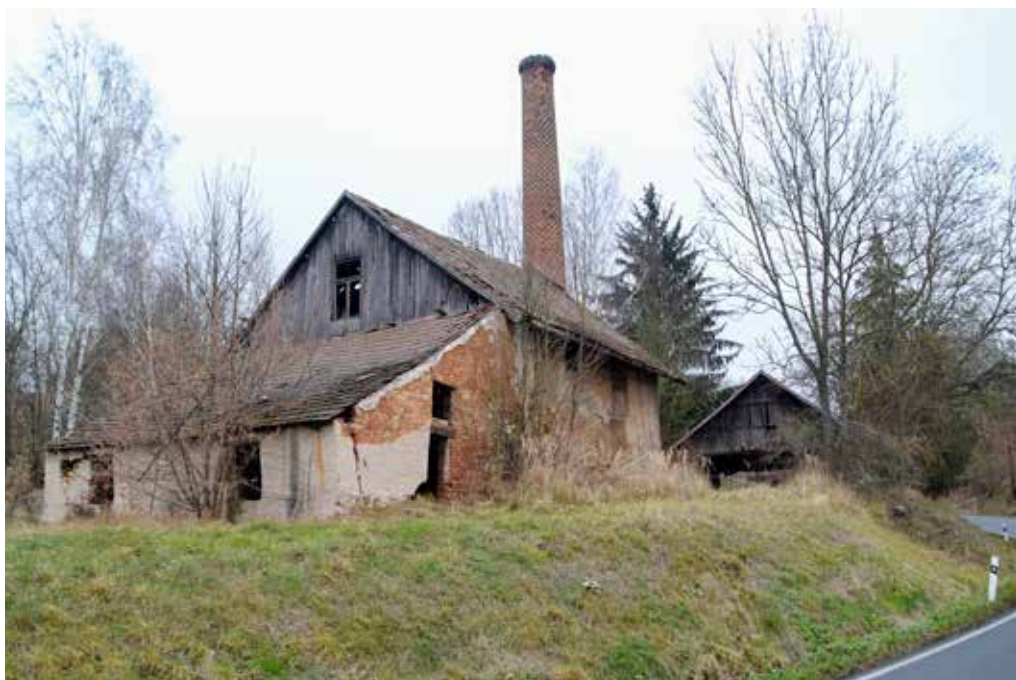
Areál bývalé cihelny se nalézá na severovýchodním okraji osady Boubín, vlevo od silnice na Horažďovice (obr. 1). Boubínská cihelna byla postavena ve třicátých letech 20. století ve dvou etapách; již v roce 1939 došlo k jejímu uzavření a převezení části vybavení do nedalekého podniku SOLO Sušice. Po válce se podařilo výrobu obnovit a produkce dosahovala až 10 000 tisíc kusů cihel týdně; roku 1948 byl podnik znárodněn. Cihelna pak nepřetržitě fungovala až do zastavení výroby v roce 1985. Po sametové revoluci byl objekt vrácen původním majitelům, ale ti již k obnovení výroby nepřistoupili. Součástí areálu je několik výrobních budov – bývalá pec s komínem, lisovna, kolny a k nim přilehlý, poměrně rozsáhlý prostor bývalého hliniště. Zde se těžila a prvotně zušlechťovala základní surovina, kterou pak dopravovala vlečka k dalšímu zpracování. V lisovně vznikaly

Obr. 1. Boubín (Horažďovice, okr. Klatovy), bývalá strojní cihelna, pohled od jihu, zdroj: Národní památkový ústav, územní odborné pracoviště v Plzni, foto: Stanislav Plešmíd, 2020

V rámci Plzeňského kraje jde o ojedinělý příklad v podstatě kompletně dochovaného historického cihlářského pracoviště s autentickými provozními objekty. Z dochovaných budov je památkově chráněna vlastní budova žárové komorové pece se šestnácti metry vysokým továrním komínem, objekt lisovny a samostatně stojící jižní kolna.

polotovary, jež se sušily a skladovaly v kolnách a po vysušení putovaly k vypálení do žárové pece. Objekty cihelny jsou dnes v důsledku dlouhodobé absence údržby ve špatném stavebnětechnickém stavu. Nový, soukromý vlastník je plánuje využívat k zemědělskému podnikání.

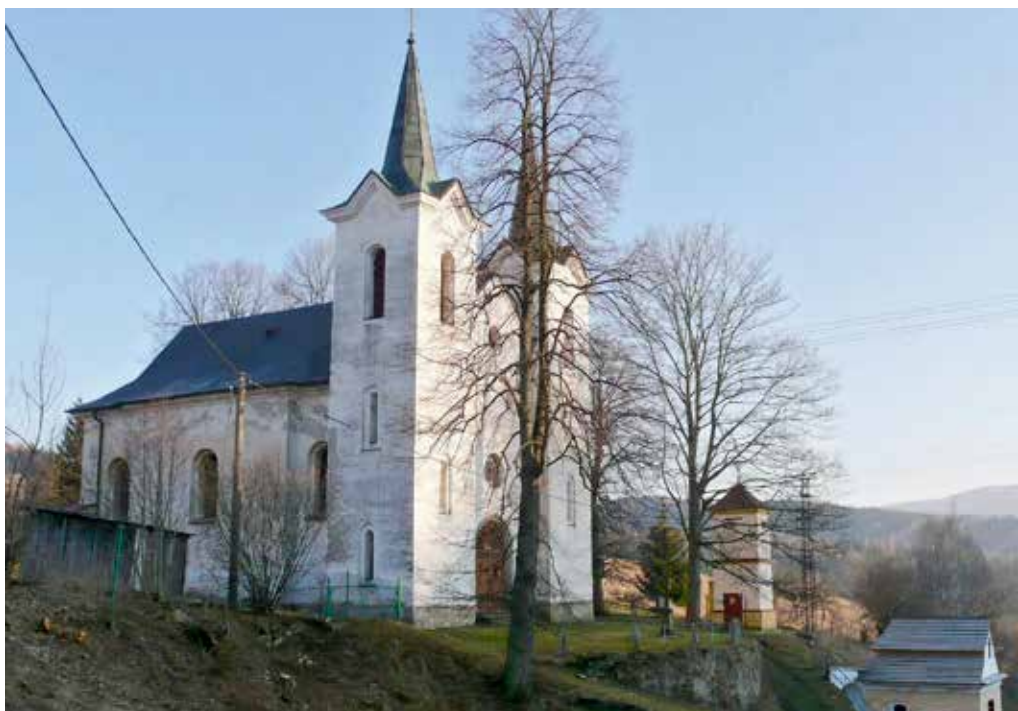
Areál kostela Panny Marie Sněžné je situován na jihozápadním okraji pošumavského městečka (obr. 2). Kašperské Hory byly v minulosti významným hornickým městem, na jehož území se těžila zlatá ruda a rýžovalo zlato. Kostel stojí v dominantní poloze ve svahu nad komunikací, nad starší kaplí Panny Marie Klatovské. Barokní kaple se studánkou a zázračným obrazem Panny Marie Klatovské byla významným mariánským poutním místem a každoročně k ní přicházelo velké množství poutníků z české i bavorské strany Šumavy. Protože kapacity kaple již nedostačovaly, bylo v letech 1850–1867 přikročeno k výstavbě nového kostela, zasvěceného Panně Marii Sněžné. Kostel byl postaven podle plánů místního zednického mistra Jana Buchingra v raně eklektickém slohu. Je to jednolodní, orientovaná stavba, s obdélnou lodí a užším obdélným presbytářem s trojbokým závěrem, který obklopuje nižší sakristie. Hlavní, západní průčelí vrcholí trojúhelným štítem, zvýrazněným po stranách dvojicí hranolových věží s jehlancovými střechami. Prostor kostelní lodi je zaklenut plackovou klenbou se štukovou výzdobou, na její západní straně je vložena zděná kruchta s trojicí arkád; presbytář zastropuje křížová klenba s paprscitým závěrem. V kostele najdeme množství původních uměleckořemeslných prvků, např. soubor okenních výplní či vstupní dveře bohatě zdobené řezbou. Součástí kulturní památky je rovněž obloukově zakřivená terasa před hlavním průčelím, s pamětním litinovým křížem. Kostel vlastní Římskokatolická farnost Kašperské Hory

Obr. 2. Kašperské Hory (okr. Klatovy), kostel Panny Marie Sněžné a kaple Panny Marie Klatovské, pohled od severozápadu, zdroj: Národní památkový ústav, územní odborné pracoviště v Plzni, foto: autorka, 2007

Kostel Panny Marie Sněžné je pozoruhodnou sakrální architekturou z doby po polovině 19. století a výraznou dominantou města. Spolu s nedalekou barokní kaplí Panny Marie Klatovské je významným poutním místem a dokladem rozšíření mariánského kultu u nás. V případě tohoto objektu se jedná o tzv. pozdní zápis.

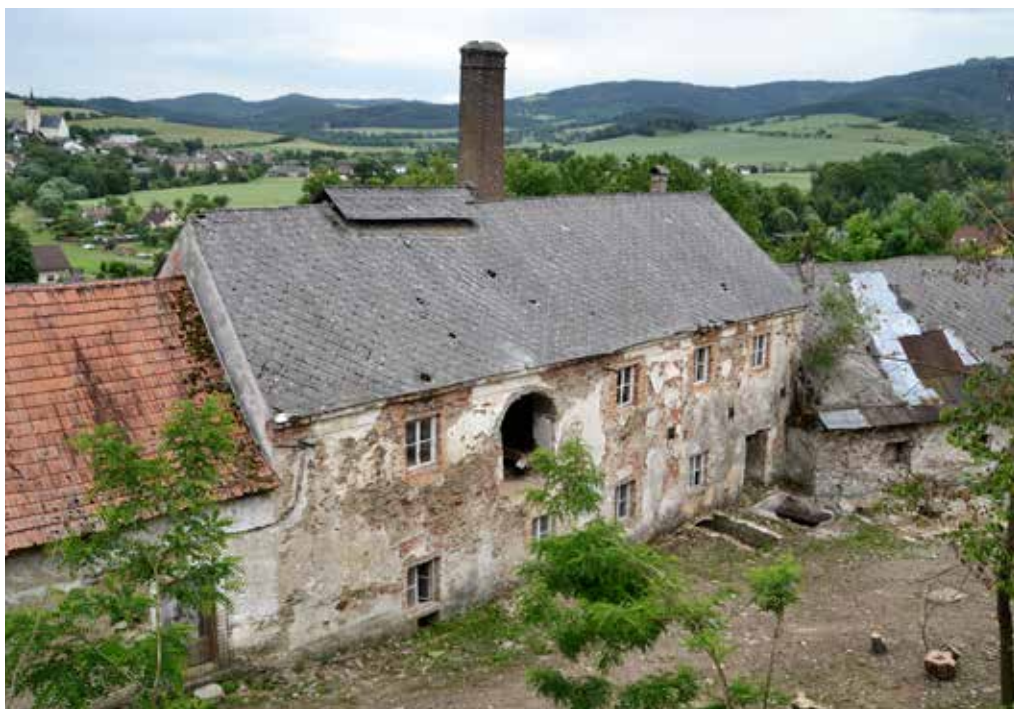
Obr. 3. Opálka (Strážov, okr. Klatovy), areál hradu, hospodářský dvůr, pohled od hradu, zdroj: Národní památkový ústav, územní odborné pracoviště v Plzni, foto: Stanislav Plešmíd, 2019

Areál bývalého panského sídla leží v osadě Opálka, asi jeden kilometr západně od pošumavského městečka Strážov. Na nejvyšším místě zdejší ostrožny se nachází bývalý hrad, na terase pod ním stojí prostá barokní kaple sv. Anny a budovy hospodářského dvora (obr. 3). Hrad založený na konci 14. století byl výrazně renesančně přestavěn ve druhé polovině 16. století, přičemž v této době je již zmiňován i navazující poplužní dvůr s pivovarem a sladovnou. Hospodářský dvůr nemá pravidelně sevřený půdorys a tvoří ho několik samostatně nebo v řadě stojících staveb. Ve východní frontě dvora najdeme trojici navazujících budov pravděpodobně ještě renesančního založení, vystavěnou v linii vnější hradební zdi (lihovar, chlévy a kravín). Dvůr západně od hradu vznikl patrně v období pozdního baroka. V západní části dvora stojí obytné stavení s navazujícím hospodářským traktem, mohutný seník s pivovarskými sklepy a kolna na slámu. Uprostřed předhradí se nalézá drobný objekt mléčnice a bývalá kovárna. Pod reliktem středověké hradební věže byl nedávno objeven skalní sklep. Areál se nachází v soukromém vlastnictví.

Všechny objekty si i přes stavební úpravy během 19. či na počátku 20. století uchovaly tradiční charakter. Budovy dvora tvoří nedílnou součást bývalého panského sídla a dokládají jeho přirozený stavební a funkční vývoj v období od poloviny 16. až do počátku 20. století. Hrad s kaplí sv. Anny, předhradím a opevněním je památkově chráněn od roku 1958.

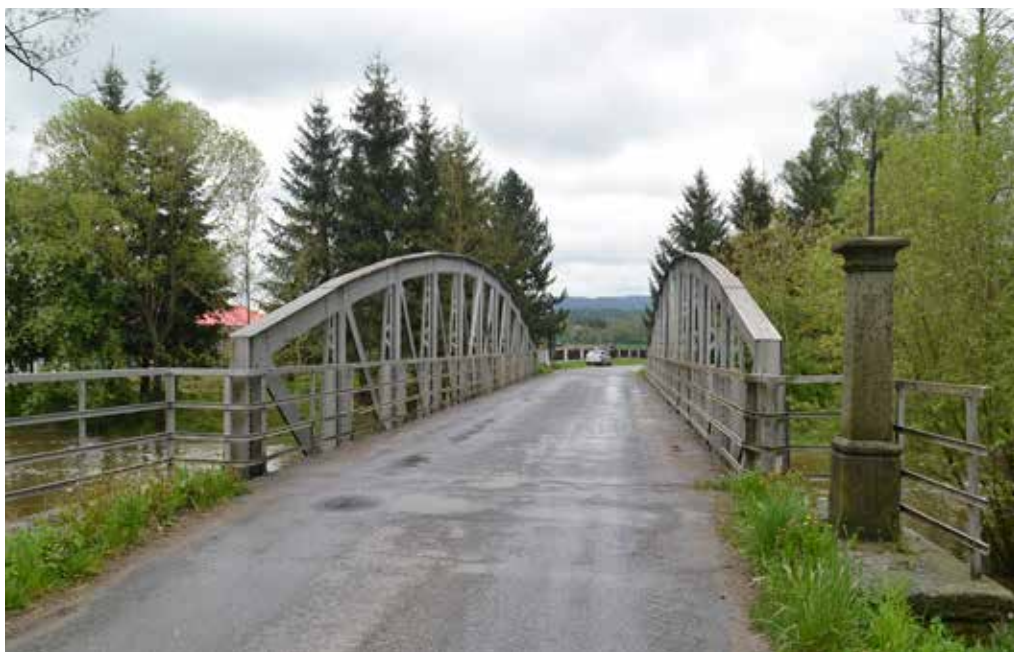
Silniční most přes řeku Úhlavu se nalézá na jižním okraji obce Rohozno, na silnici vedoucí do Janovic nad Úhlavou. Most s ocelovou nýtovanou konstrukcí o jednom poli tvoří dva příhradové nosníky s horním obloukovým pasem a spodní vodorovnou mostovkou (obr. 4). Opěry mostu jsou vyzděné z kamenných kvádrů. Historický štítek na hlavním nosníku prozrazuje, že most byl zhotoven v roce 1907 v klatovské mostárně Leopolda

Obr. 4. Rohozno (Janovice nad Úhlavou, okr. Klatovy), silniční most s pamětním křížem, pohled od jihovýchodu, zdroj: Národní památkový ústav, územní odborné pracoviště v Plzni, foto: Stanislav Plešmíd, 2021

Schifauera. Tento strojírenský závod kromě výstavby mostů zajišťoval výrobu strojního vybavení pivovarů, lihovarů, cukrovarů a skláren, později pak i výrobu turbin, mlýnských strojů, budování plynovodů, elektráren a za války i výrobu pro válečné potřeby. Na předpolí mostu stojí litinový pamětní kříž. Vlastníkem stavby je Plzeňský kraj.

Most v Rohozně je významnou technickou památkou. Na území Plzeňského kraje je jediným památkově chráněným mostem s nýtovaným příhradovým nosníkem s horním obloukovým pasem. V případě tohoto objektu se jedná o tzv. pozdní zápis.

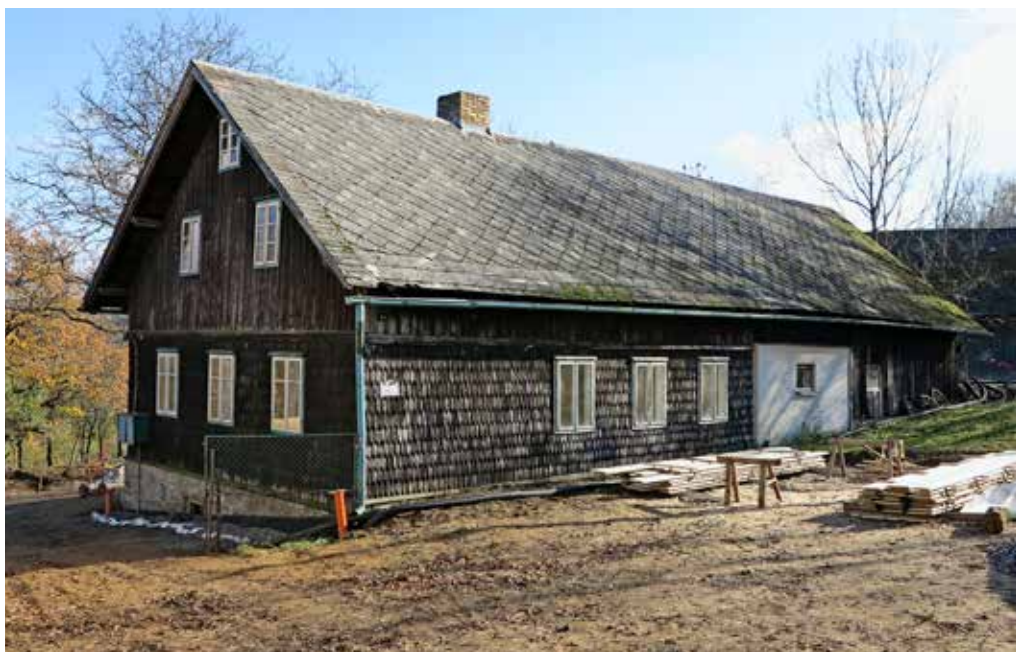
Chalupa stojí v šumavském podhůří, na severním okraji drobné osady Splž, asi 2,5 km jižně od městečka Strážov. Jde o přízemní venkovský dům s polopatrem, krytý sedlovou střechou (obr. 5). Severní obytná část objektu je roubená, se stěnami obloženými šindelem. Na ni navazuje hospodářská část se zděným chlévem a částečně bedněnou stodolou. Dům má klasickou trojdílnou dispozici chlévního typu se vstupní síní, přední světnicí, dvojicí zadních světnic a protilehlým chlévem. V obytné části je dochován kompletní soubor slohových okenních a dveřních výplní z 19. a počátku 20. století, zachovaný včetně původního kování. Chalupa je zachycena na mapě stabilního katastru z roku 1837 jako spalný objekt. Její stávající podoba je výsledkem opakované přestavby, která proběhla někdy v poslední třetině 19. století a kolem roku 1900. V současnosti je tento soukromý objekt rekonstruován k bydlení.

Objekt je typickým příkladem pošumavské chalupy s roubenou obytnou částí a zděným hospodářským zázemím. Dochoval se v autentickém stavu z období přelomu 19. a 20. století.

Obr. 5. Splž (Strážov, okr. Klatovy), venkovský dům čp. 6, pohled od severozápadu, zdroj: Národní památkový ústav, územní odborné pracoviště v Plzni, foto: autorka, 2020

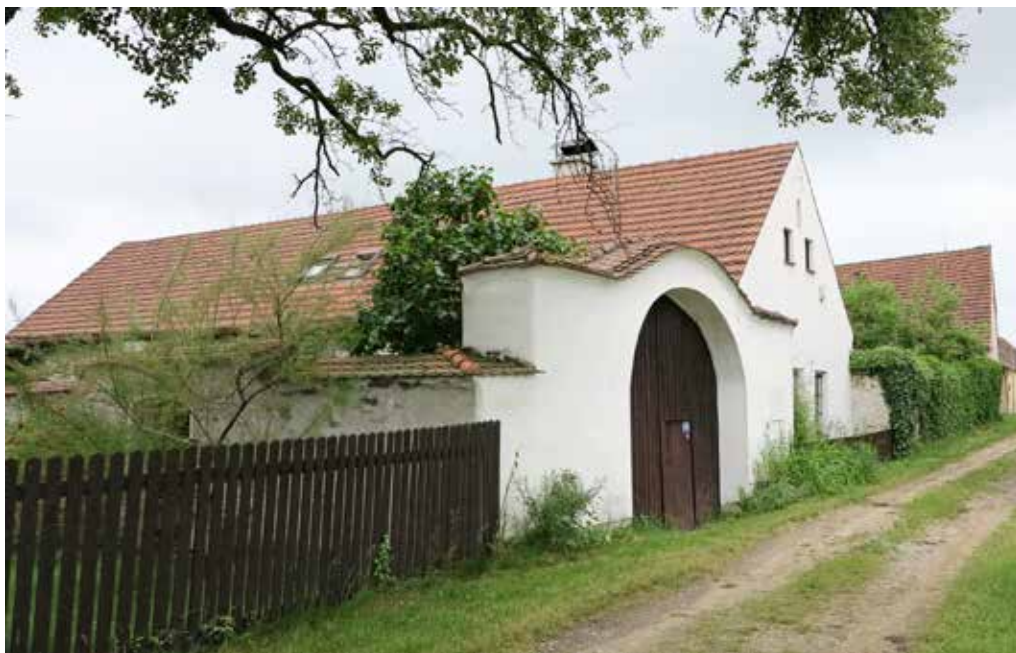
Zděná usedlost s klenutou vjezdovou branou (obr. 6) je situována na jižním okraji malebné obce, u přístupové cesty k návsi. Vpravo od brány stojí obytné stavení s navazující hospodářskou částí, pod společnou sedlovou střechou. Proti vjezdu se nachází torzo bývalé stodoly. Na jižní straně usedlost uzavírá ohradní zeď. Interiér má klasickou trojdílnou dispozici se vstupní síní, v čele s bývalou kuchyní a po stranách se světnicí

Obr. 6. Svěradice (okr. Klatovy), venkovská usedlost č. ev. 4, pohled od jihu, zdroj: Národní památkový ústav, územní odborné pracoviště v Plzni, foto: autorka, 2019

a komorou. Většina obytných prostor je klenutých, ve světnici je klenba doplněna štukovou výzdobou. Byvalý chlév byl v minulosti upraven k bydlení. Usedlost vznikla jako novostavba v období kolem poloviny 19. století, na mapě stabilního katastru z roku 1837 není ještě zachycena, zaznamenává ji až reambulovaná mapa z roku 1878. Dnes slouží k rekreačnímu bydlení.

Usedlost je příkladem mladší chalupnické zástavby a výrazově prosté zděné lidové architektury typické pro oblast Horažďovicka. V případě tohoto objektu se jedná o tzv. pozdní zápis.

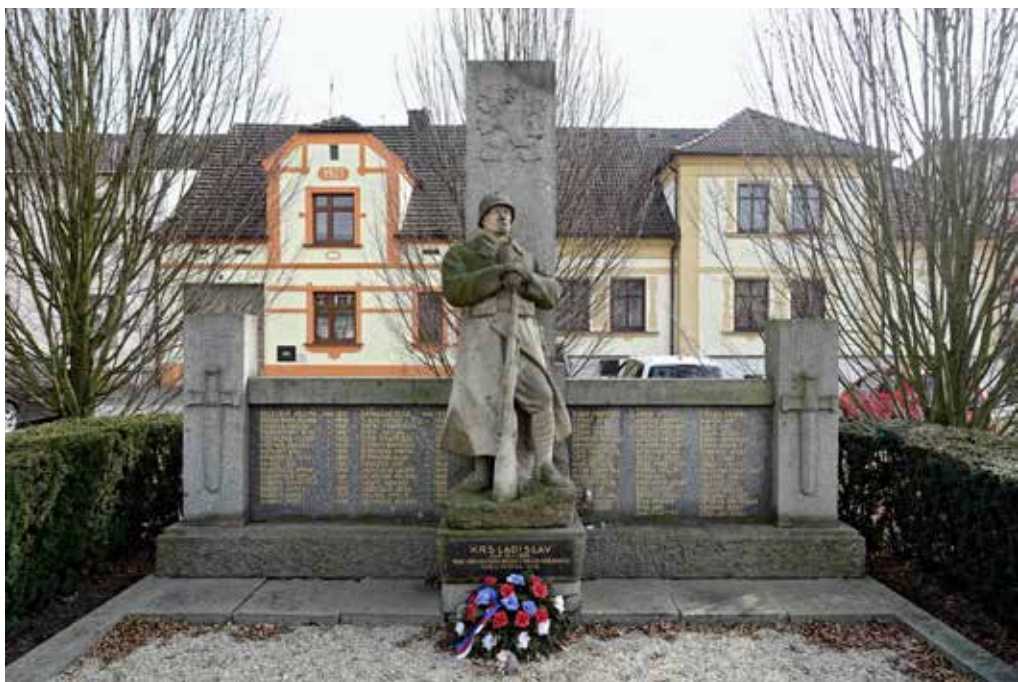
Obr. 7. Švihov (okr. Klatovy), pomník obětem první a druhé světové války, zdroj: Národní památkový ústav, územní odborné pracoviště v Plzni, foto: Linda Foster, 2021

Pomník obětem obou světových válek (obr. 7) je situován na západní straně náměstí Dr. E. Beneše. Má podobu nižší žulové zdi s nárožními hranolovými sloupky a vysokým středovým pilířem s reliéfem českého lva, před nímž je osazena socha vojáka-legionáře v mírně nadživotní velikosti. Na zdi jsou v pěti polích vytesána jména padlých. Pomník byl postaven v roce 1931 podle návrhu klatovského sochaře Viléma Glose, který pomník i zhotovil. Glos se ve dvacátých a třicátých letech 20. století specializoval na tvorbu pomníků padlým a hřbitovních náhrobků na Klatovsku a Domažlicku. Pomník ve Švihově je jednou z pozdních Glosových realizací a navazuje na jeho předchozí tvorbu

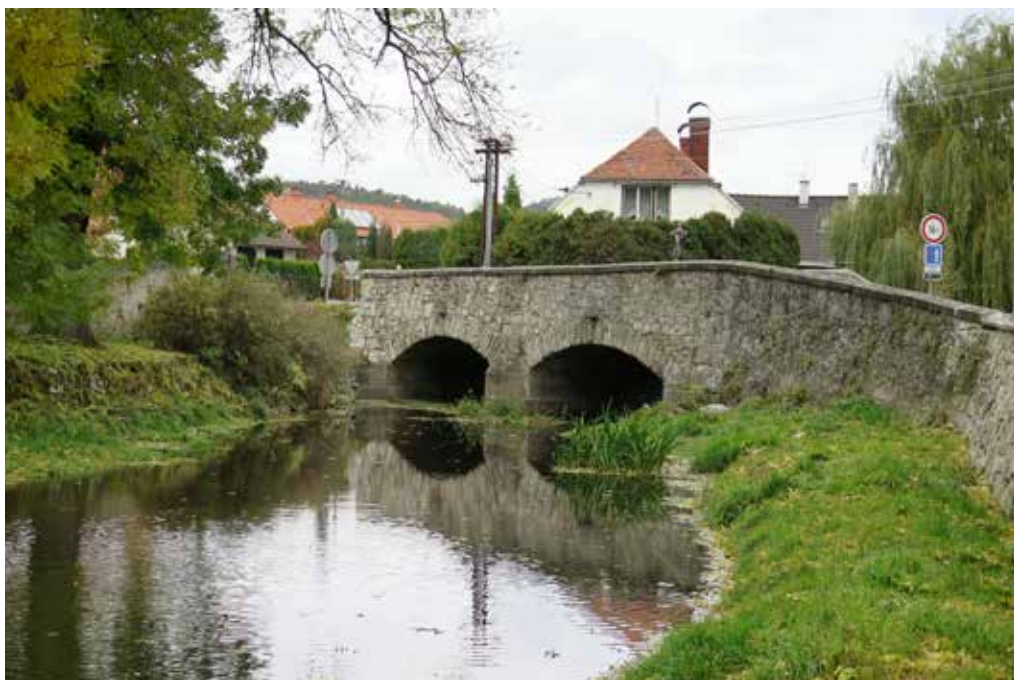
Obr. 8. Žichovice (okr. Klatovy), silniční most „Dolní“, jižní strana, zdroj: Národní památkový ústav, územní odborné pracoviště v Plzni, foto: David Tuma, 2017

Dolní žichovický most (obr. 8) leží jen sto metrů níže po proudu Nezdeckého potoka od mostu Horního. Je přímý, klenutý, o délce 15 metrů, vyzděný z kamene. Jeho konstrukci tvoří dva segmentové oblouky o stejném rozpětí, založené do nábrežních zdí a středového hranolového pilíře. Ten je na obou stranách opatřen výrazným břitem. Ve vrcholech mostních oblouků jsou vsazeny kamenné odvodňovací žlaby. Parapetní zídky jsou plné, kryté opracovanými kamennými deskami; jižní zídka na východní straně pokračuje až za okraj mostu. Na severní straně je do parapetní zdi vsazen litinový pamětní kříž. Barokní technická památka pochází pravděpodobně již ze 17. století. Objekt je vlastnictvím Plzeňského kraje.

Most je velmi dobře dochovaný a pozdější úpravy jsou pouze dílčího charakteru. Kvalita provedení zděných konstrukcí, doplněných velmi precizně kamenicky opracovanými prvky, dokládá vysokou řemeslnou úroveň historického stavitelství u tohoto typu staveb. V případě tohoto objektu se jedná o tzv. pozdní zápis.
