## Obnova barokního vybavení kostela Nanebevzetí Panny Marie v Nedělištích

## Obnova konstrukce krovu a výměna střešní krytiny kostela Nejsvětější Trojice v Novém Městě nad Metují

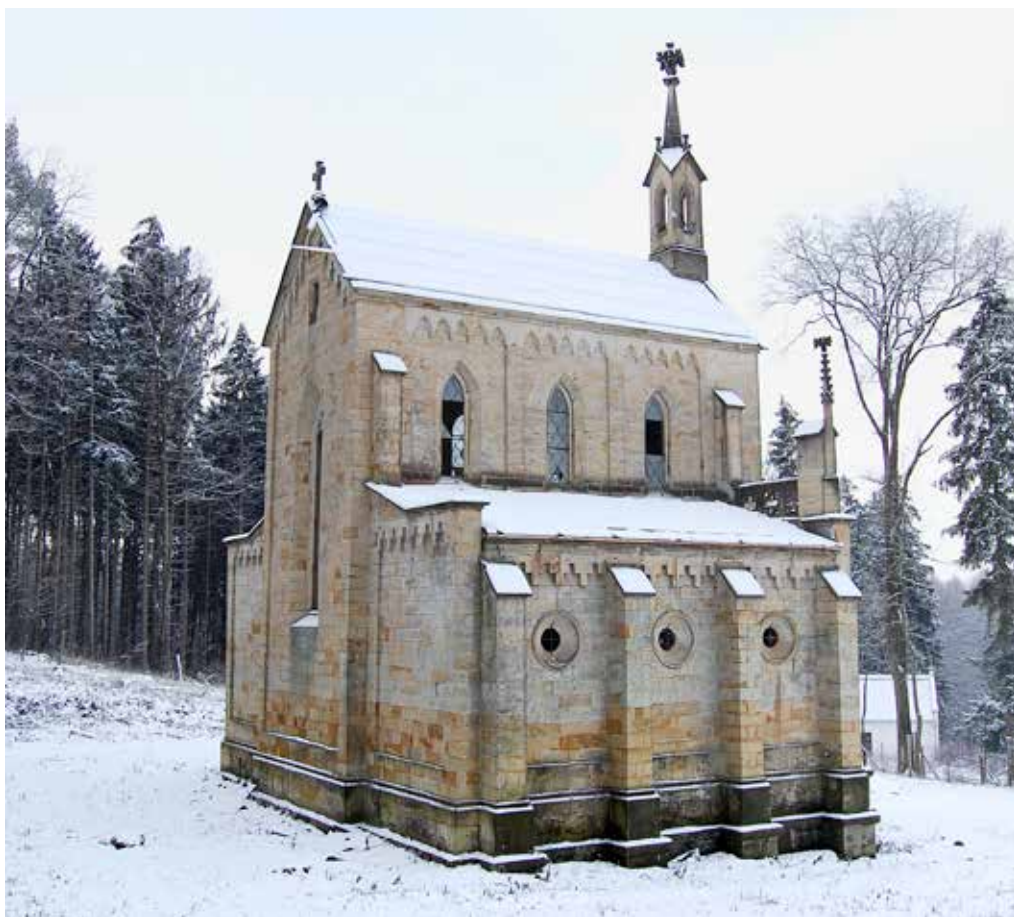
Obr. 3. Lanžov, hřbitovní kaple, stav po doplnění konstrukcí bočních lodí, foto: archiv NPÚ, ÚOP v Josefově, 2016

V případě záchrany této významné regionální památky se jedná o zcela výjimečný počín soukromého vlastníka. Jako příkladnou lze hodnotit spolupráci majitele se zástupci památkové péče a vyzdvihnout je třeba velmi kvalitní a kvalifikované provedení všech stavebních prací. Ke zdárné realizaci akce došlo díky finanční velkorysosti majitele a státní pomoci v podobě dotačních titulů MK ČR a také s přispěním Královéhradeckého kraje.

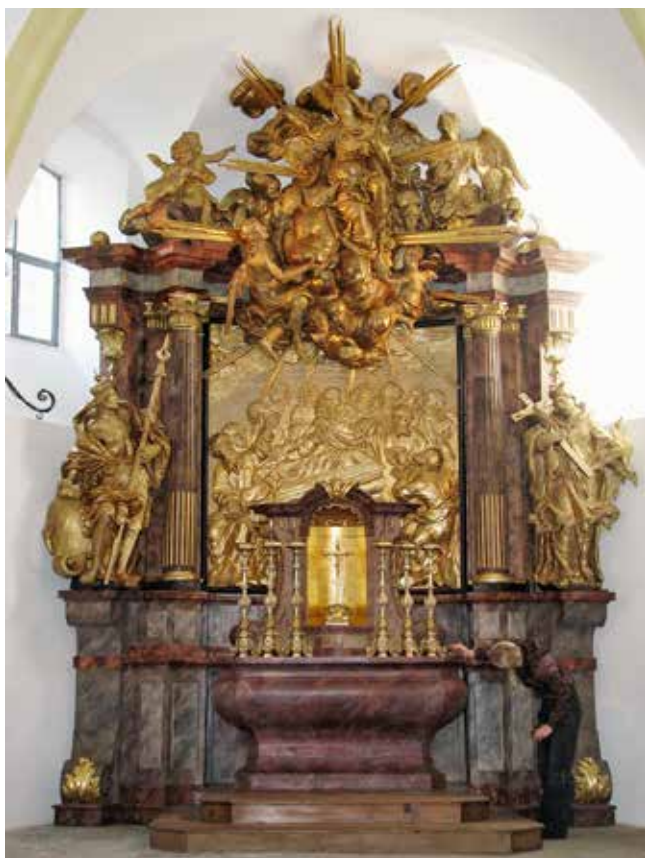
Obr. 1. Nedělišťe, kostel Nanebevzetí Panny Marie, hlavní oltář po restaurování, foto: Táňa Šlězová, 2020

V letech 2013 a 2014 byl restaurován hlavní oltář, vrcholně barokní dílo vytvořené s největší pravděpodobností na přelomu třicátých a čtyřicátých let 18. století a připisované Jiřímu Františkovi Pacákovi (asi 1670–1742), sochaři umělecky spjatému s východními Čechami.

Retabulum oltáře tvoří vysoký reliéf s námětem Nanebevzetí Panny Marie. Apoštolové stojí kolem prázdného sarkofágu a hledí upřeně vzhůru, v jejich středu je zobrazen sv. Jan, udiveně držící plášť Panny Marie zanechaný v hrobě. Výjev retabula plynule pokračuje skrze kladí s výselem až do oltářního nástavce, kde je na bohatých oblacích anděly vynášena Panna Maria vzhůru k nebeské slávě, což už je provedeno jako trojrozměrná řezba. Po stranách oltáře stojí na nízkých pilastrech sochy sv. Václava a sv. Jana Nepomuckého, kteří jsou zobrazeni v tradičním pojetí a s obvyklými atributy. Během restaurování bylo na všech řezbách obnoveno z velké míry dochované celoplošné originální zlacení v kombinaci lesku a matu, o němž se kolem roku 1846 zmiňuje i farní kronika.

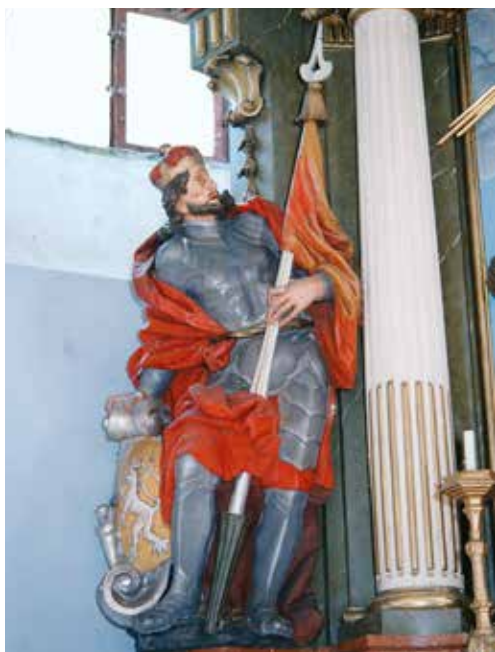
↑ Obr. 2. Nedělišťe, kostel Nanebevzetí Panny Marie, hlavní oltář, socha sv. Václava před restaurováním, foto: archiv NPÚ, ÚOP v Josefově, s. d.

Architektuře bylo navráćeno lazurně provedené mramorování v hnědo-vínovém a šedém tónu. Před začátkem restaurování byl na štítu sv. Václava namalován český dvouocasý lev, což odporovalo ikonografickým zvyklostem svatováclavské legendy. Při snímání druhotné polychromie byl ve zlaceném poli štítu odhalen vyrytý heraldický symbol orla

(dvouhlavý pták), nikoliv orlice (jednohlavý pták od vrcholného středověku neodmyslitelně spjatý se sv. Václavem). Odstraněný lev, téměř sto let zakrývající orlici, je dokladem turbulentních politicko-společenských změn po vzniku první Československé republiky.
