## Obnova objektu sýpky v areálu zámku v Žirči

*Vladimíra Paterová*

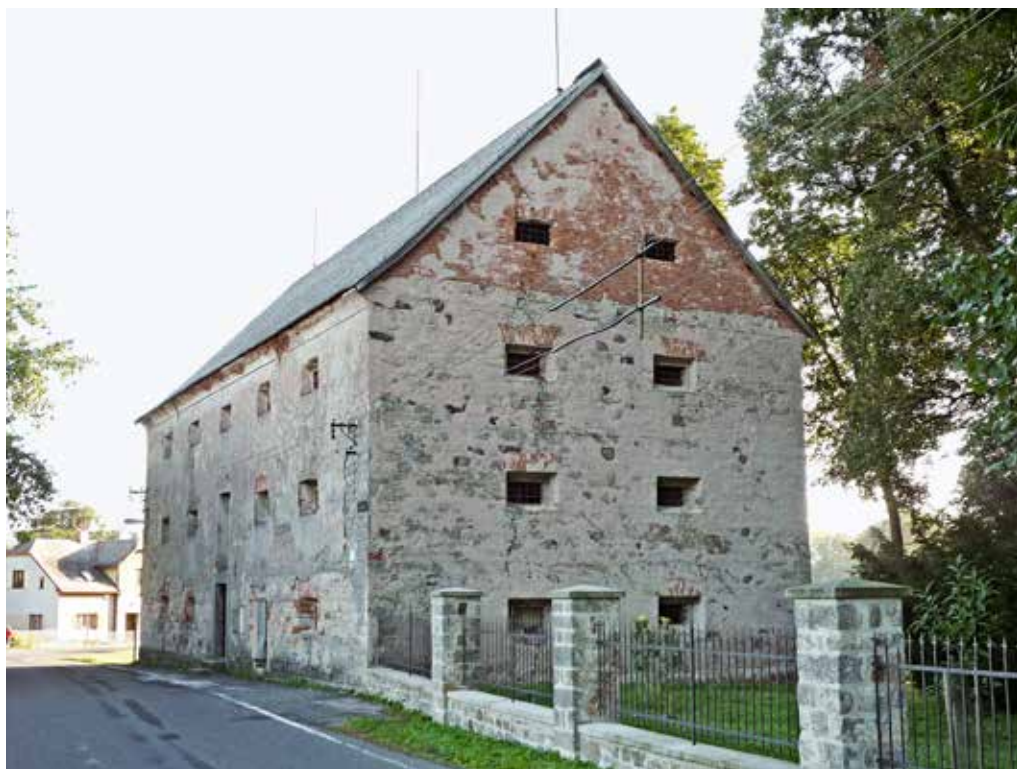
Obr. 1. Žireč, objekt sýpky v roce 2012, foto: archiv NPÚ, ÚOP v Josefově

K obnově objektu sýpky došlo v letech 2017–2019 s pomocí finančních prostředků Programu záchrany architektonického dědictví MK ČR. Sedlová střecha třípodlažní budovy sýpky byla před zahájením obnovy kryta vlnitými eternitovými deskami. Omítky vnějších fasád byly podstatným způsobem porušeny, takže zdivo nebylo chráněno proti vlivům povětrnosti. V první etapě záchrany objektu byly realizovány opravy stropních konstrukcí a krovu, a to klasickým tesařským způsobem s použitím historicky prověřených spojů.

V objektu bylo vybudováno také nové dřevěné schodiště. Následně došlo na výměnu nevhodné a zdravotně závadné krytiny za novou, zhotovenou z pálených bobrovek, přičemž velká pozornost byla věnována detailům napojení na zděné štíty objektu. V závěrečné fázi opravy sýpky byly provedeny nové vnější omítky, nátěr vápennými materiály a oprava pískovcového soklu. Při obnově byly v budově zachovány veškeré historické konstrukce včetně dřevěných konstrukcí stropů a krovů, nově uplatněné materiály na krytině a ve fasádách vycházely z původního řešení.

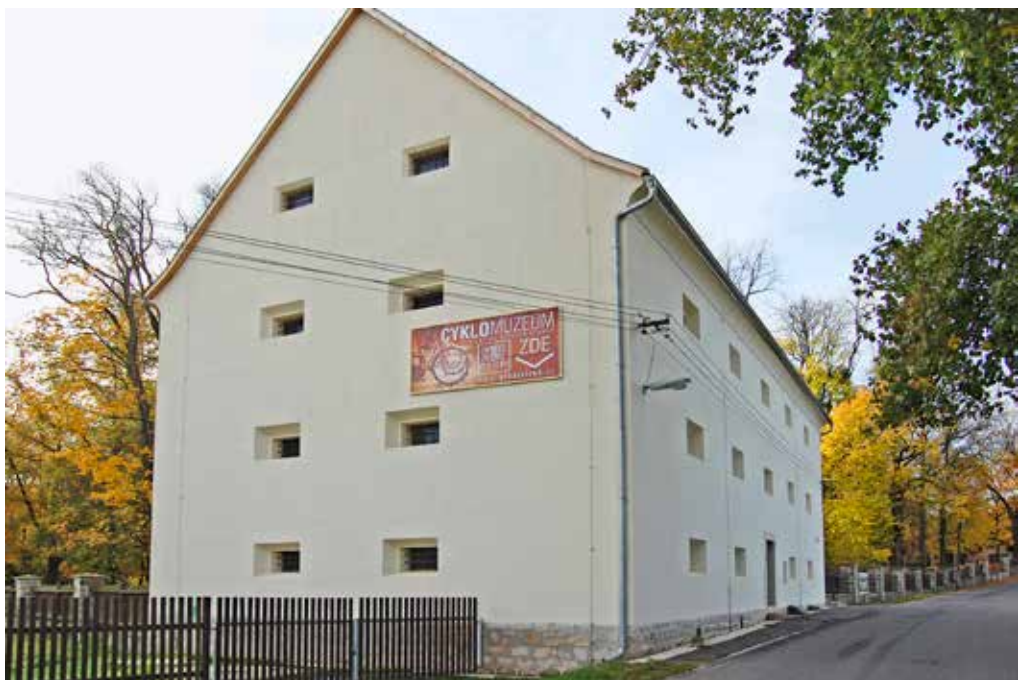
↑ Obr. 2. Žireč, sýpka po rekonstrukci, foto: archiv NPÚ, ÚOP v Josefově, 2019

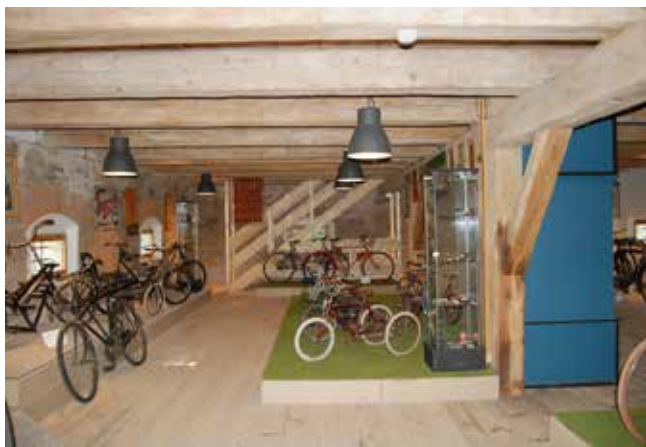
← Obr. 3. Žireč, interiér sýpky po obnově, expozice muzea kol, foto: archiv NPÚ, ÚOP v Josefově

Sýpka je nyní využívána jako muzeum historických kol a vhodným způsobem tak doplňuje celý areál, v němž budovy zámku, kostela, bývalého pivovaru a parku slouží jako příjemný a vstřícný domov pro nevyléčitelně nemocné pacienty. Jedná se o ojedinělý příklad kompromisního způsobu využití celého areálu.
