## **Rekonstrukce vchodového objektu „Krok“ tvrze Bouda (udržování tradice a popularizace československého opevnění)**

*Jiří Švec*

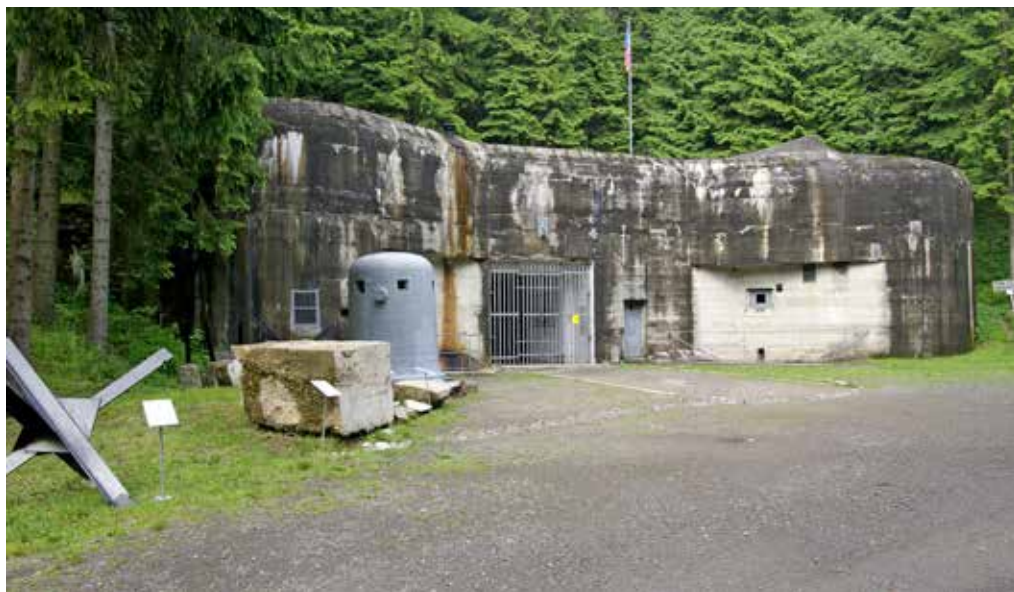
*Obr. 1. Rekonstrukce vchodového objektu „Krok“ tvrze Bouda před obnovou, foto: Milan Křištof*

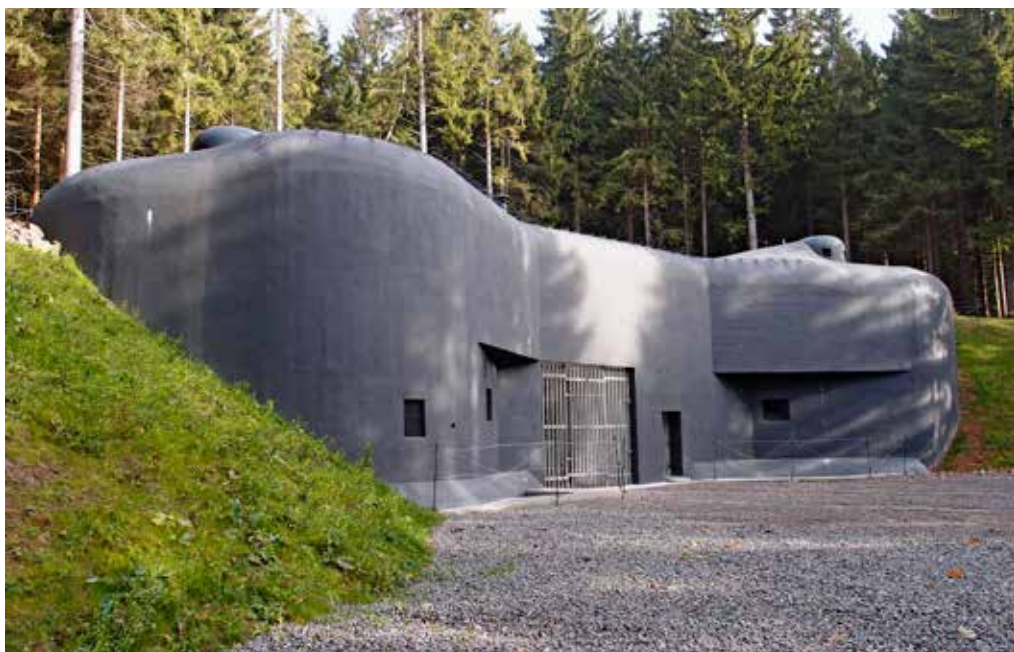
Obr. 2. Rekonstrukce vchodového objektu „Krok“ tvrže Bouda po obnově, foto: Milan Křištof

vchodu pro pěší a posuvných vrat ve vjezdu pro nákladní auta. Nutno vyzdvihnout i obnovu drenážních vrstev u stěn srubu a navrácení okolního terénu do stavu v roce 1938.

Zcela nově byla ve vchodu instalována samočinně vysouvaná vrata, která v původním projektu představovala hlavní a také nejmohutnější a nejsložitější uzávěr chodby vjezdu včetně tlakového uzavření. Nutno zdůraznit, že celková hmotnost vrat dosahovala cca 21 tun, z čehož pohyblivá část (vráťeň a protizávaží) měla více než 15 tun. Rozměrově největší část padacích vrat představovala vráťeň, tvořená z nosné konstrukce (ocelový plech tloušťky 2 cm a rozměrech 318 × 318 cm, upevněný na rámu tvořeném masivními traverzami) a ochranné konstrukce, která sestávala z devíti kusů pancéřových desek. Po osazení vrat a zvonů probíhaly výše zmíněné práce na obnově vnějších omítek. Stavební laboratoř firmy STAVEXIS, s.r.o., v předstihu obdržela vzorky originálních omítek z objektů tvrže, z nichž zjišťovala nejen složení, ale i původní barevné pigmentace. Původní receptury omítek z let stavby opevnění nebylo možné použít, aplikovaly se totiž za jiných podmínek, nanášely se na čerstvý beton a jejich vzájemná chemie vedla k jiným procesům. Odtrhovými zkouškami se však vybraly omítky s nejvyšší hodnotou přídržnosti k podkladu, následně se posuzovala jejich struktura. Cílem bylo vybrat takovou omítku, která se svým povrchem bude nejvíce podobat té původní, dochované na dalších srubech tvrže. Zvolený tmavě šedý odstín pak vychází z faktu, že zelená barva se sice dochovala na velkých plochách stěn dalších objektů tvrže Bouda (pěchotních srubů K-Ba-S 21 a 24), nenašel se však žádný archivní dokument, který by zelenou barvu potvrdzoval i na vchodovém srubu tvrže. Omítky se na stěny srubu nanášely ručně, byla to tedy výzva i pro zhotovitele prací. Nutno podotknout, že tak rozsáhlá plocha (několika set metrů čtverečních), na kterou se omítka aplikovala, se při rekonstrukcích československého opevnění dosud neřešila.

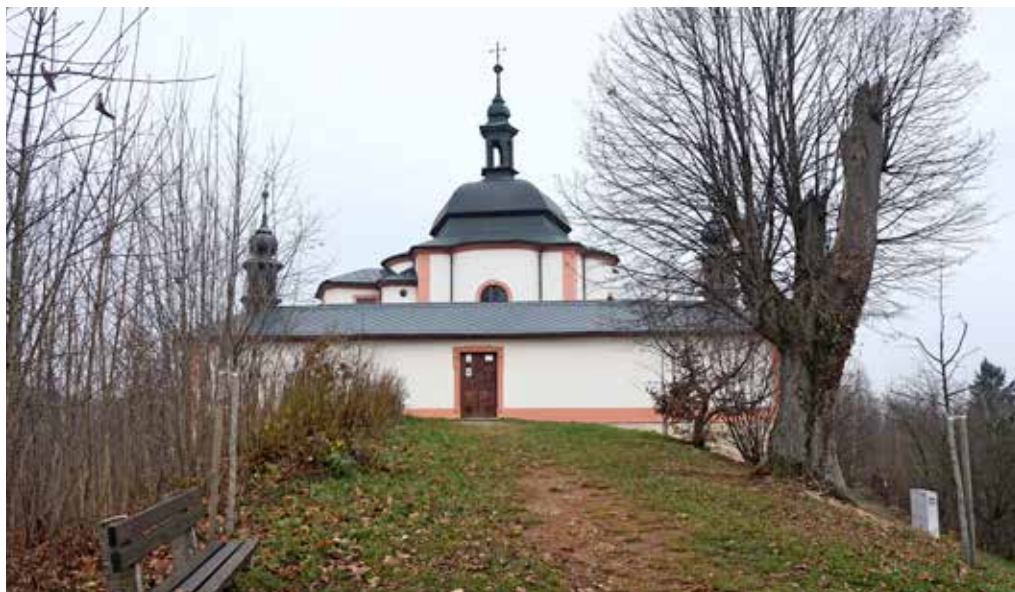
Obr. 1. Kaple sv. Jana Nepomuckého po obnově, foto: Milan Křištof

V roce 2021 se dočkaly obnovy hned tři významné sakrální památky v okrese Ústí nad Orlicí, a sice kaple sv. Jana Nepomuckého, kostel sv. Václava v Letohradě a kostel Nanebevzetí Panny Marie v Ústí nad Orlicí. Historie první z nich, kaple sv. Jana Nepomuckého (Na Kopečku), sahá do roku 1735, kdy byla vystavěna patrně Donátem T. Morazzim na místě starší kaple z roku 1714. Prvotní zasvěcení z počátku 18. století bylo iniciováno rodem Kolovratů, přičemž lokace nebyla zvolena náhodně – Kopeček měl být již předtím cílem místních procesí. Nynější kapli nechal postavit vlastním nákladem Jan Václav Breda, který v roce kanonizace sv. Jana Nepomuckého (1729) žádal biskupskou konzistoř o povolení ke stavbě, práce však započaly až zmíněného roku 1735. Pětiúhelný půdorys odkazuje na světcův atribut – pět hvězd, které představují ctnosti: víru, naději, lásku, dobročinnost a sílu. Jako vzor za uskupení kaple a ambitů mohla sloužit stavba poutního kostela sv. Jana Nepomuckého na Zelené hoře u Žďáru nad Sázavou, kterou prováděl Donát Morazzi (otec Donáta Theodora). V uplynulém roce byly dokončeny finální práce na obnově opukových soklů a fasád ambitů kaple, kterým od roku 2009 předcházely dílčí obnovovací práce na střešní krytině, dlažbách, oknech i restaurování kamenných prvků.
