## Transfer dřevěné stodoly ze Skaličky

*Jiří Kaláb – Radek Bryol*

Koncem května 2022 byla v areálu Hanáckého muzea v přírodě v Příkazích slavnostně představena veřejnosti transferovaná stodola ze Skaličky. Článek si klade za cíl čtenáře seznámit s dějinami stodol jako takových s přihlédnutím k Hané, dále se špaletovými stodolami, které tvoří nové prostředí transferované stodoly, a v neposlední řadě se samotnou stodolou ze Skaličky.

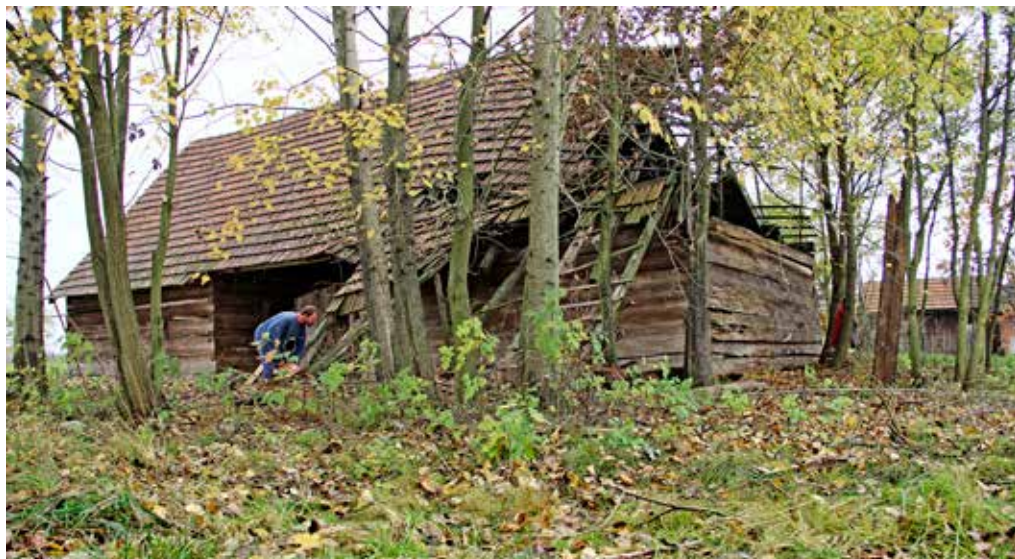
Obr. 1. Původní umístění stodoly ve Skaličce, foto: Radek Bryol, 2015

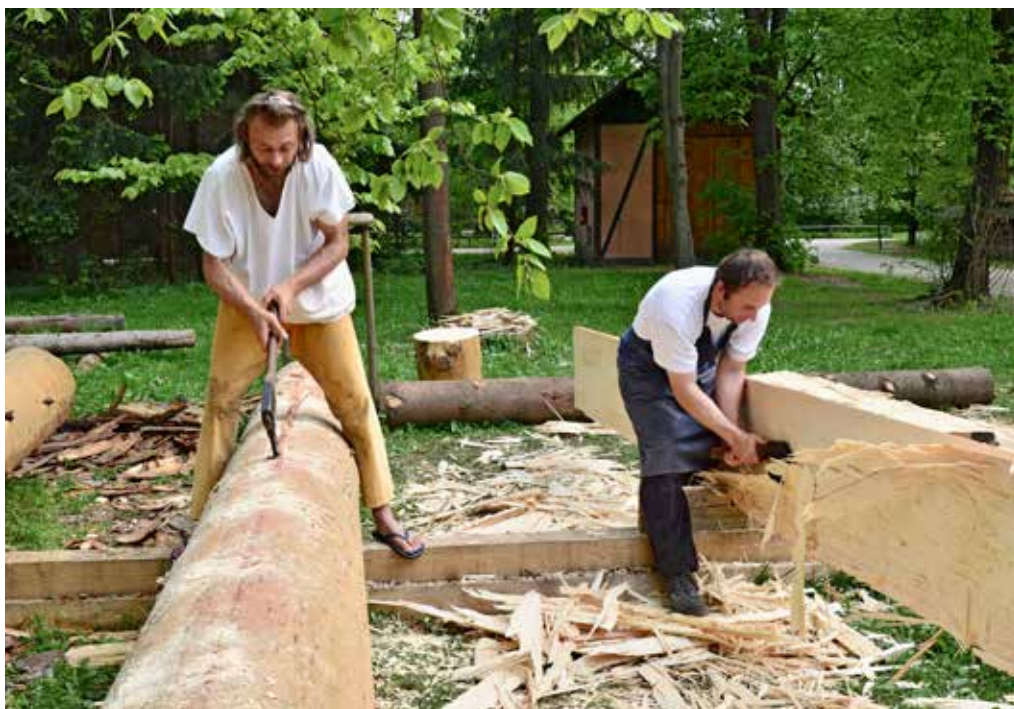
Obr. 2. Technologický experiment podélného štípání kmenů, foto: Radek Bryol, 2017

Přes nepřízeň cesty k dynamičtější záchraně probíhaly v rámci činnosti Metodického centra pro muzea v přírodě různé odborné aktivity za účelem transferu i jako argumentace smysluplnosti a vysoké odborné úrovně tohoto záměru. Východiskem bylo zaměření stavby a následné posouzení stavu stavebních konstrukcí a trasologie – průzkum stop po opracování tradičními tesařskými nástroji.<sup>22</sup> V roce 2017 se ve Valašském muzeu v přírodě uskutečnilo experimentální podélné půlení kmenů, které se měly v budoucnu použít při rekonstrukci stavby. Štípání asi desetimetrových kmenů o průměru kolem 50 cm provedl tesař David Stejskal. Pro ověření byly přímo v lese spolu s kolegy z Ústavu teoretické a aplikované mechaniky AV ČR vybrány jak jedlové, tak smrkové kmeny s různou točivostí vláken. Aplikovaným výsledkem je památkový postup *Podélné štípání kulatiny při opravách dřevěných konstrukcí*.<sup>23</sup> Zdůvodnění záměru provázelo rovněž několik odborných článků.<sup>24</sup>

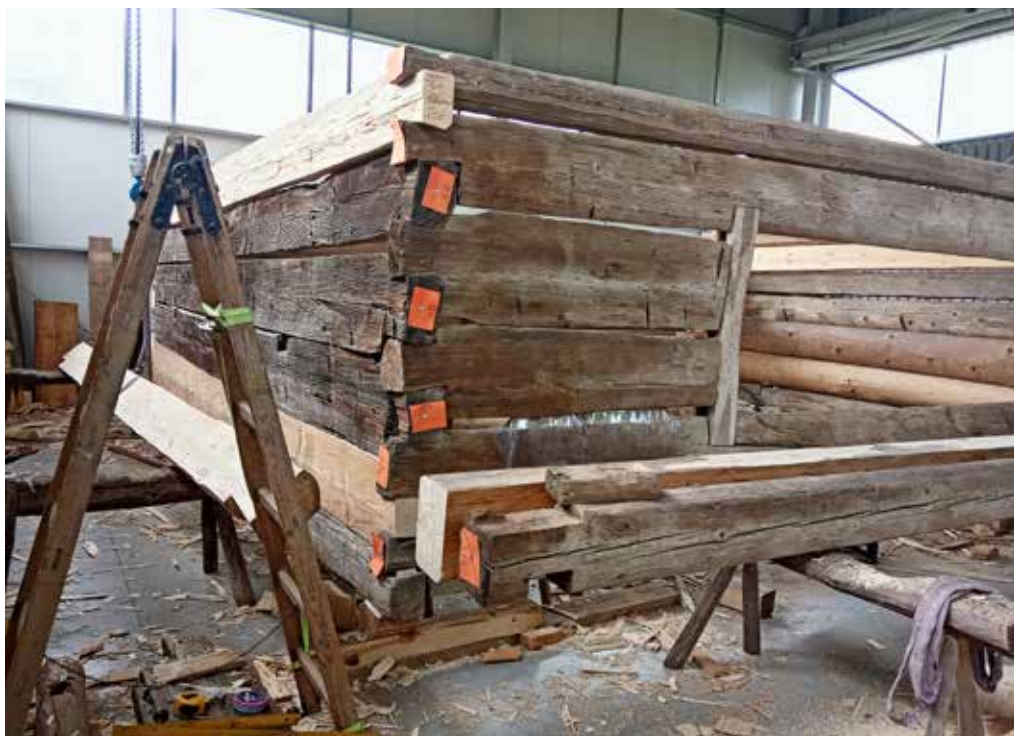
Obr. 3. Rekonstrukce v depozitární hale Valašského muzea v přírodě, foto: Radek Bryol, 2021

Pro zabezpečení projektu v zimních měsících byla k dispozici hala ve Frenštátě pod Radhoštěm na konzervátorském a depozitárním pracovišti Valašského muzea v přírodě. Zde se postupně rekonstruovaly oba přístodůlky, přičemž místo pro uložení a obezřetnou manipulaci se stavebními prvky vyžadovalo takřka dvojnásobek půdorysu stodoly.

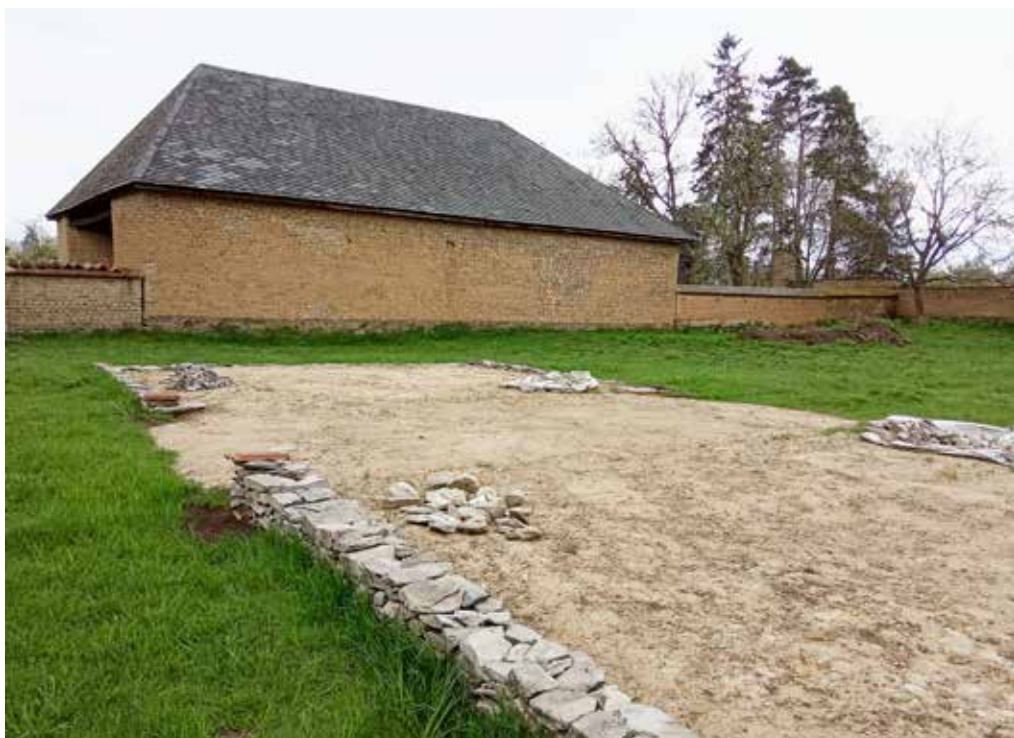
Obr. 4. Založení stavby v Příkazích, foto: Radek Bryol, 2021

Pro základy stavby postačila skrývka ornice a založení na mělkých základových pasech bez použití maltovin s akcentem na masivnější kameny na nárožích srubů. Po znovusestavení přístodůlků, připraveného v kryté hale, byl nově vztyčován krov, kde se podle původních vzorů připravily náhrady části zdegradovaných krokví. Z důvodu autentické podoby krovu posíleného na začátku 20. století vloženými páry krokví pro použití těžké krytiny i z finančních důvodů bylo přistoupeno k použití pálené krytiny. Podle originálních torz dřevěných konstrukcí i odpadlých kování, nalezených ve stodole, se podařilo s pomocí použití analogií z regionu rekonstruována vrata.

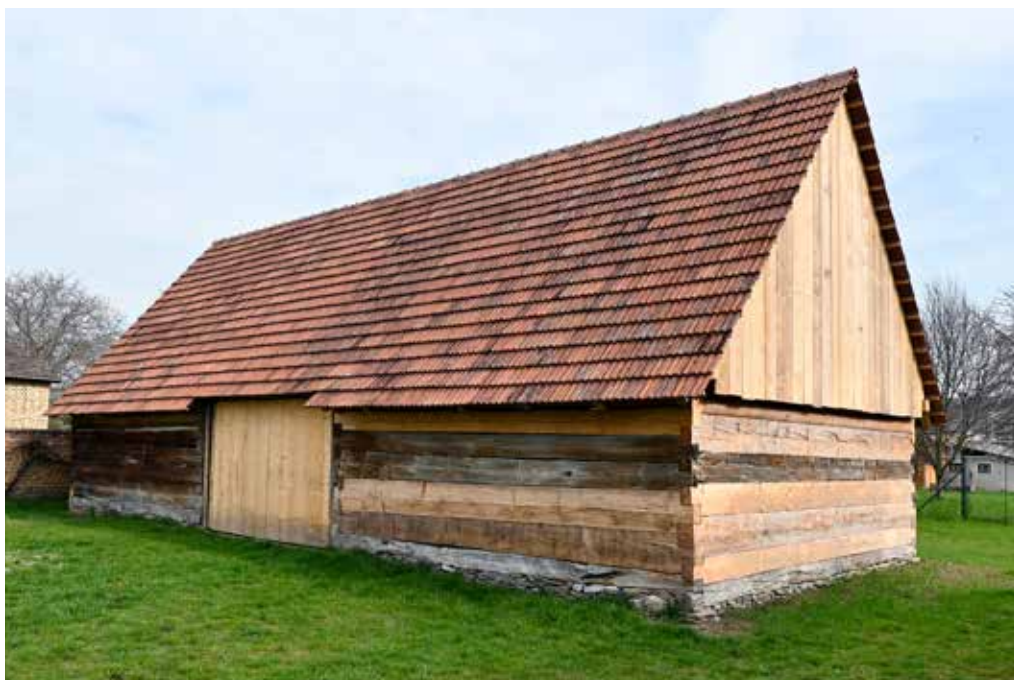
Obr. 5. Stodola ve Skaličce, pohled na stodolu od jihovýchodu, foto: Jiří Kaláb, 2022

Stodolu tvoří průjezdný mlat, po obou stranách se nachází roubené přístodůlky, na nichž sedí sedlová střecha celé stodoly. Stodola byla založena na kamenné podezdívce, místy scházející, pod nárožími roubených přístodůlek byly druhotně vloženy betonové

tvárnice. Technikou roubení je zhotoven západní a východní přístodůlek, nárožní spoje jsou rybinové, vyráběné ručně sekerou. Převážná část stěn je zhotovena z půlených kmenů jedlových nebo smrkových, na straně k radiálu jsou plochy přitesány šířčinou. Do interiérů přístodůlků jsou půlené kmeny orientovány oblinou s hladce sloupnutou kůrou. Základový věnec je z hraněných dubových trámů, v několika případech nastavených plátovým spojem. Stěny oddělující mlat od obou přístodůlků mají nakládací otvory vytvořené vynecháním dvou vrstev trámů roubení. Plochy mlatu měly dochovaný původní hliněný nabíjený povrch. V torze se zachovala dvě křídla původních vrat točnicového typu. Nad mlatem se dochovala část vyvýšené konstrukce patra. Sedlový krov je krytý pálenou drážkovou taškou, na východní straně s bedněným štítem ze širokých desek. Západní část krovu nad přístodůlkem se v minulosti zřítila, prostor přístodůlku byl provizorně zastřešen pultovou střechou s bedněným podkladem a zakryt několika vrstvami stavební fólie. Krov stodoly je hambalkové konstrukce. V souvislosti se změnou původní střešní krytiny z doškové na pálenou došlo k vložení nových příčných vazeb mezi původní. Na základě poznatků stavební konstrukce a dendrodat se lze domnívat, že k zásadní přestavbě stodoly došlo ve druhé polovině 18. století a v tomto stavu se bez podstatných změn dochovala dodnes. Patrně v první polovině 20. století došlo k nahrazení původní doškové krytiny za pálenou. Tehdy byl zesílen krov a došlo k podložení nároží betonovými tvárnicemi. Délka stodoly je 16 m, šířka 7,6 m, výška hřebene střechy 7,5 m.

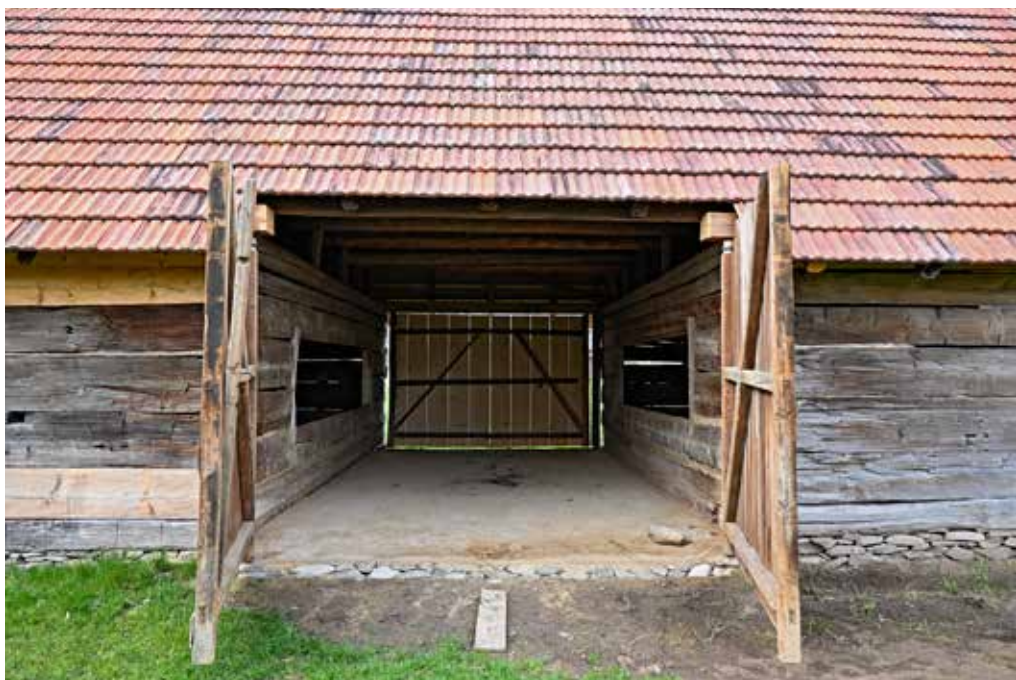
Obr. 6. Stodola ve Skaličce, mlat stodoly, foto: Jiří Kaláb, 2022

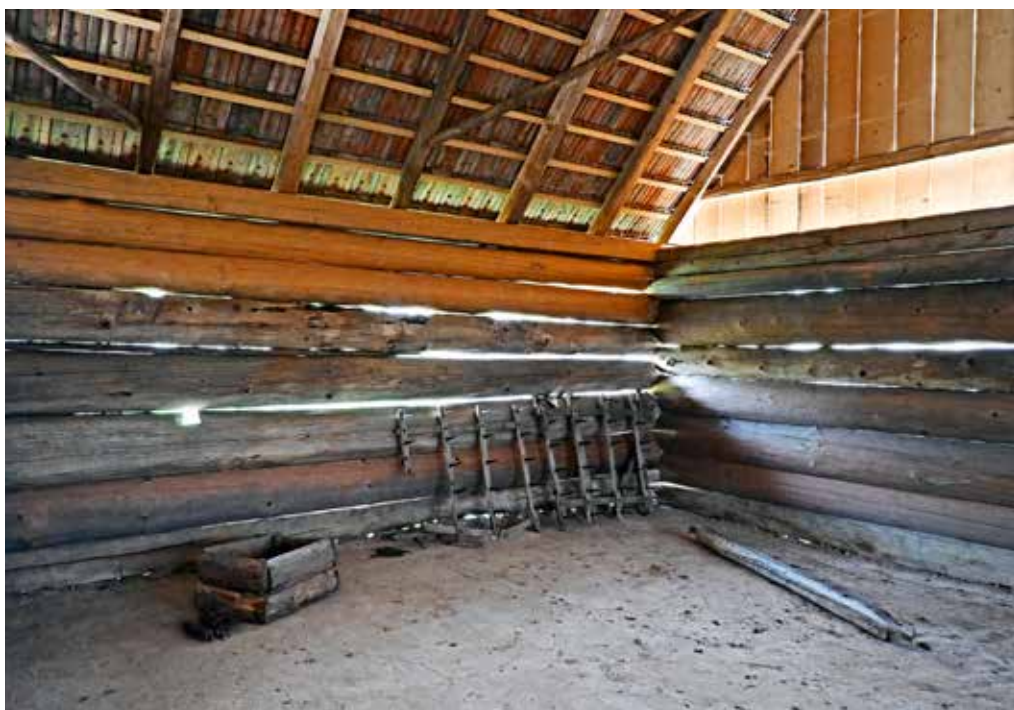
Obr. 7. Stodola ve Skaličce, západní přístodůlek, foto: Jiří Kaláb, 2022
