## Obnova krovů a střech věží kostela Zvěstování Panny Marie ve Šternberku

*Dobroslava Neckařová*

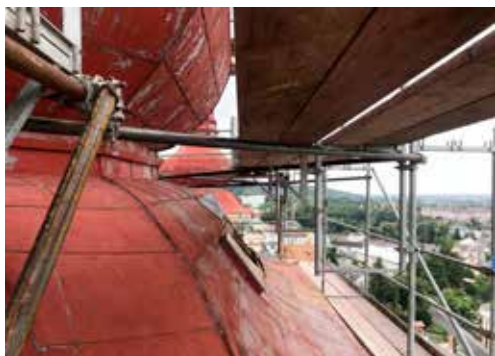
Obr. 1. Kostel Zvěstování Panny Marie ve Šternberku, detail původní plechové krytiny věže, foto: autor, 2020

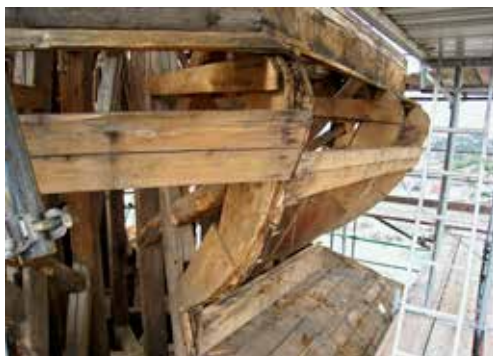
Obr. 2. Kostel Zvěstování Panny Marie ve Šternberku, detail původního krovu po odstranění plechové krytiny věže, foto: autor, 2020

a střech severní a jižní věže byl velmi špatný, a proto bylo přistoupeno k jejich celkové rekonstrukci. Na věžích byla plechová střešní krytina s červeným nátěrem. Věže jsou extrémně namáhány povětrnostními podmínkami, proto byla odsouhlasena změna materiálu střešní krytiny. Byl zvolen měděný plech, který má větší trvanlivost a zároveň se nemusí obnovovat jeho nátěr, což by bylo nutné, kdyby byl použit plech pozinkovaný. Poslední nátěr stávajících střech věží byl realizován v 80. letech 20. století horolezci a před obnovou věží byl již ve špatném stavu. Před zahájením prací byla zvažována možnost stavby nových krovů věží dole na zemi a jejich následné osazení pomocí jeřábu. Nakonec se ukázalo, že toto není reálné, protože kostel stojí na vyvýšeném místě a před ním je široké kamenné schodiště, z jižní strany na něj navazuje bývalý klášter a na severní straně vede frekventovaná komunikace. Dalším problémem bylo zajištění jeřábu, který by měl dostatečně dlouhé rameno i nosnost. Před realizací bylo provedeno digitální zaměření střech a byl vytvořen prostorový model konstrukce stávajících krovů. V roce 2020 byla zahájena obnova severní věže. Po vybudování lešení začala postupná demontáž střešní krytiny, kovového kříže a celé dřevěné konstrukce krovu. Následovala stavba nového dřevěného krovu, který byl vyroben dle prostorového modelu původního krovu ve firmě První Chodská Tesario, s.r.o. Na krov věže bylo použito celkem 26 m<sup>3</sup> čtyřstranně hoblovaného smrkového řeziva. Konstrukce obsahuje 169 unikátních prvků a celý krov je složen z 309 dílů. Krov byl ve výšce 60 metrů od paty kostela postupně sestaven z předem připravených částí. Na novou konstrukci byl osazen restaurovaný kovový kříž a celá střecha byla oplechována měděným plechem. V roce 2021 byla stejným způsobem obnovena i jižní věž. Očekávání, že v makovicích věží bude nalezena nějaká

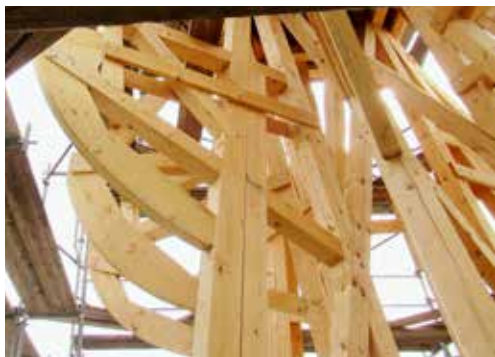
Obr. 3. Kostel Zvěstování Panny Marie ve Šternberku, detail konstrukce nového krovu, foto: autor, 2021

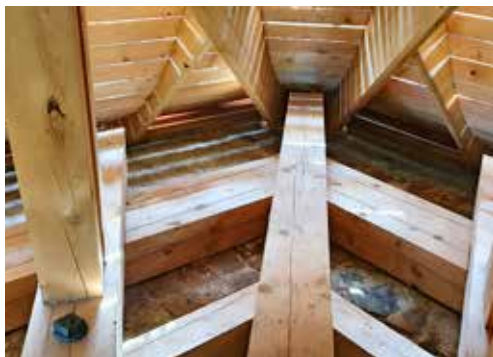
Obr. 4. Kostel Zvěstování Panny Marie ve Šternberku, detail ukotvení konstrukce nového krovu ke zdivu věže, foto: Zuzana Vyjídáková, 2021

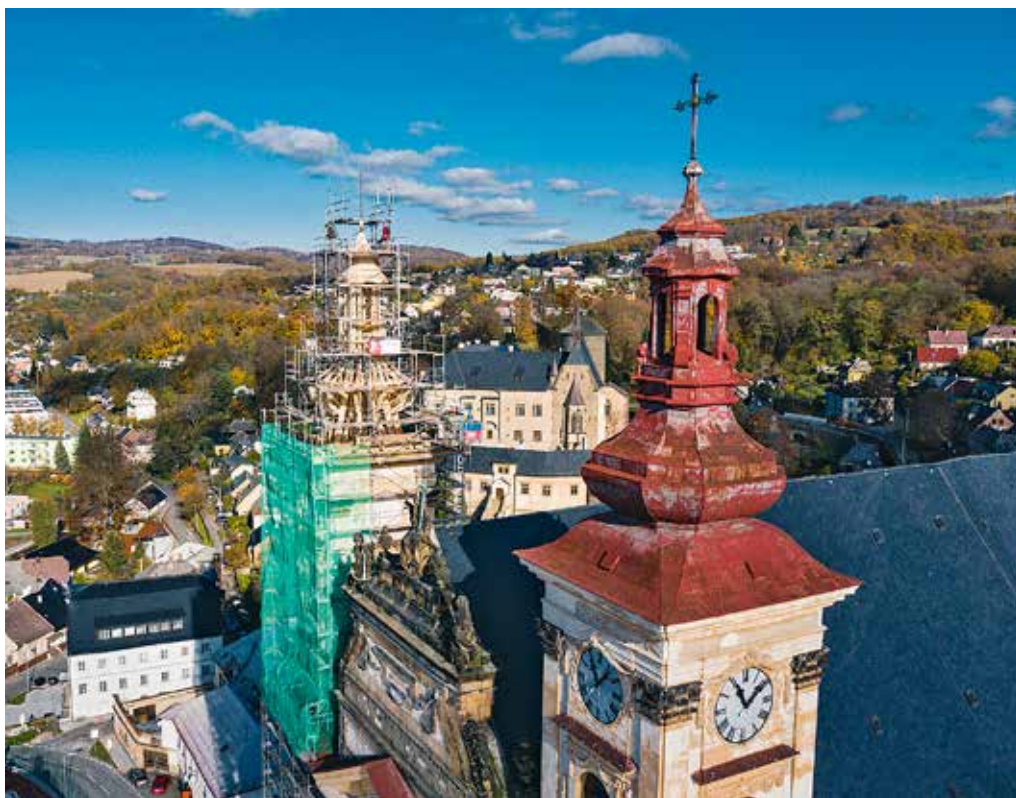
Obr. 5. Kostel Zvěstování Panny Marie ve Šternberku, severní věž před dokončením tesařských prací a původní jižní věž, foto: PRVNÍ CHODSKÁ TESARIO s.r.o., 2020

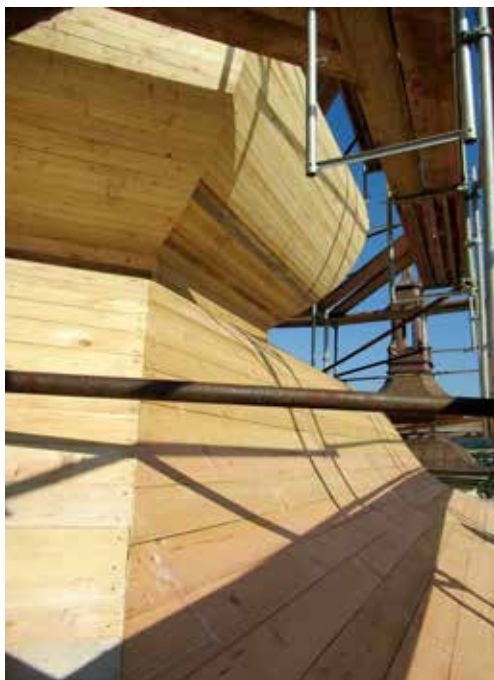
Obr. 6. Kostel Zvěstování Panny Marie ve Šternberku, detail nového bednění krovu, foto: autor, 2021

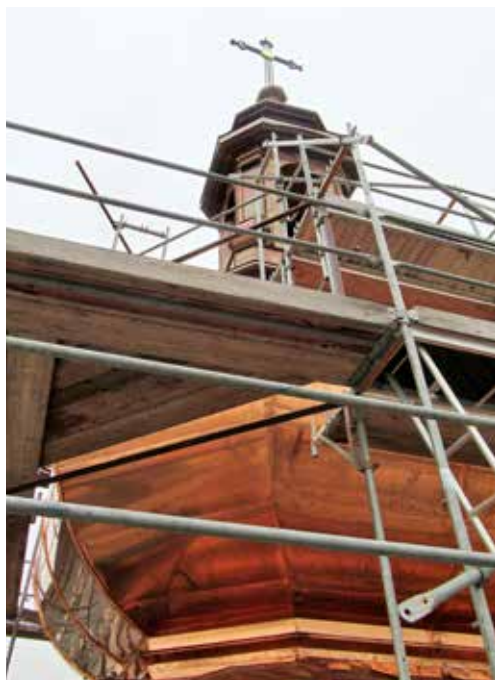
Obr. 7. Kostel Zvěstování Panny Marie ve Šternberku, nová měděná krytina věže, foto: autor, 2021

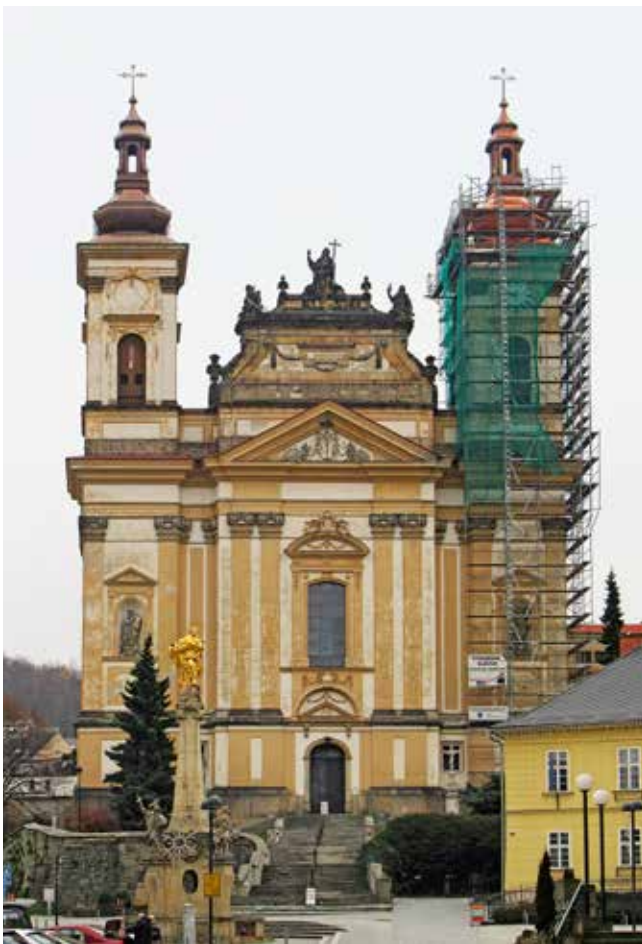
Obr. 8. Kostel Zvěstování Panny Marie ve Šternberku, dokončená obnova věží, foto: autor, 2021

zpráva z doby výstavby kostela, se nenaplnilo, protože obě makovice nebyly duté, ale jejich vnitřní části byly vyplněné dřevem. Pro další generace byly do obou nových makovic umístěny tubusy se zprávami o realizované opravě. Rekonstrukci střech a krovů obou věží realizovala ve velmi dobré kvalitě firma Báča Polička, s.r.o.
