## Prosetín (okr. Žďár nad Sázavou), stavební vývoj samostatně stojící zvonice u kostela sv. Markéty

Jan Večeřa

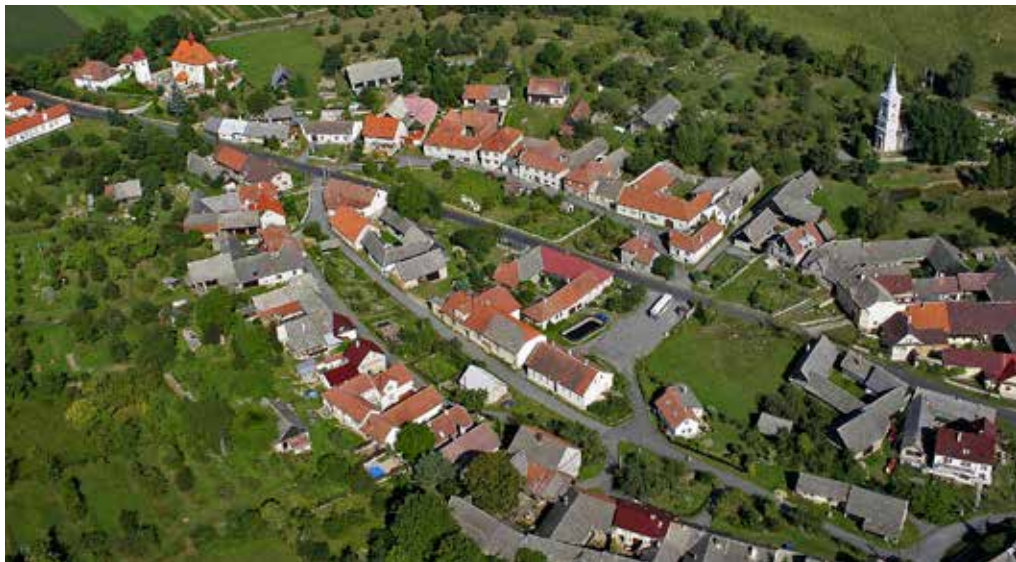
Obr. 1. Prosetín, letecká fotografie obce (pohled od jihovýchodu), zdroj: internetové stránky obce Prosetín

Obec Prosetín představuje urbanistický doklad téměř pravidelného oválu zástavby, situovaného ve sklonitém terénu při prameništi drobné vodoteče. Západní část intravilánu obce se nachází nejvýše, domy čp. 1 a čp. 33 uzavírají zástavbu obce na západním konci, čp. 17 na konci východním. Mimo pravidelný obvod historické urbanistické struktury obce se nachází dva kostely, katolický a evangelický. Zejména vysunutá poloha katolického kostela nutí k zamyšlení nad jeho vztahem k půdorysu Prosetína. Areál barokního kostela sv. Markéty, zabírající dominantní polohu v rámci intravilánu obce na jejím západním okraji (obr. 1, obr. 8), postavený jako novostavba po roce 1738, je obehnaný kamennou ohradní zdí, do jejíž severní linie je vetknuta budova márnice, jihozápadní kout areálu zabírá dominantní architektura samostatně stojící zvonice (kampanily). Kolem hřbitova nadále existuje funkční hřbitov (obr. 2). Objekt fary je novostavbou z roku 1939. Věž katolického kostela sv. Markéty nepředstupuje před líc ohradní zdi (tl. 75 cm), naopak s ní lícuje. Vztah věže se zdí není možno detailně pozorovat, je možné, že obě stavby jsou provázané, ve styku obou konstrukcí se v neomítané ohradní zdi neobjevují armovací kvádry. Přízemí věže je akcentováno mírně předstupujícím soklem. Fasáda věže je zdobena ležénovým rámem. Střecha má tvar čtyřboké mansardové helmy.

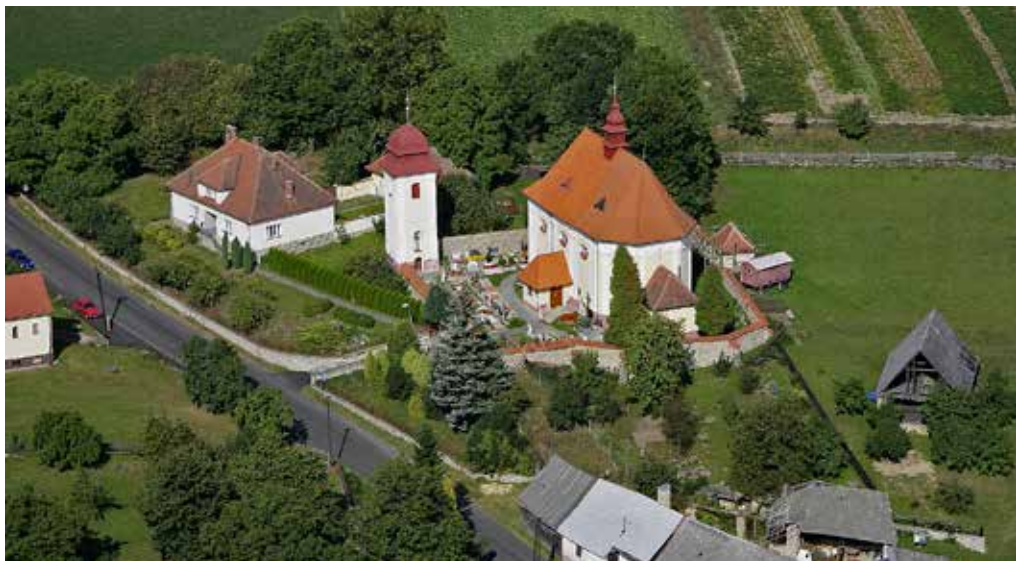
Obr. 2. Prosetín, letecká fotografie areálu kostela od východu, zdroj: internetové stránky obce Prosetín

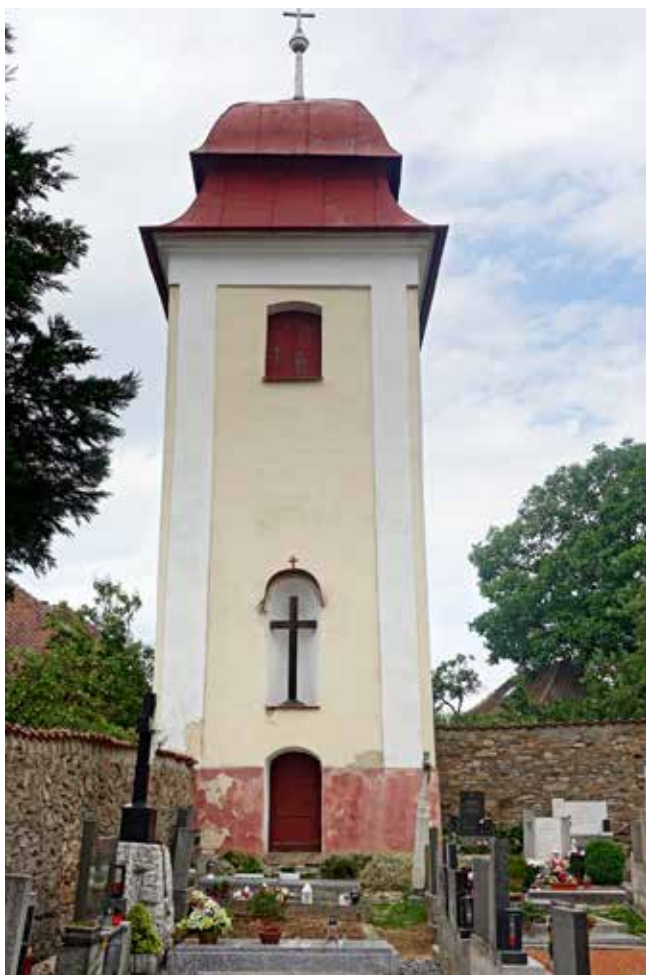
Obr. 3. Prosetín, areál kostela sv. Markéty, samostatně stojící zvonice, pohled od východu, foto: autor, červenec 2021

**Exteriér věže:** Východní průčelí (obr. 3) v přízemí obsahuje původní vstup. Prahový placák nezasahuje do zdi, špalety jsou více či méně křivé. Vstup je zaklenut stlačeným půlkruhem až skoro segmentem, vnitřní nika je zaklenuta segmentem, jsou zachovány otisky šalování záklenku. Dveře jsou zataženy za líc průčelí. Výše v patře se nachází nika, do níž je vsazen kříž. Další patro je zcela bez otvoru, až v posledním 3. NP se nachází rozměrný otvor zvonového patra.

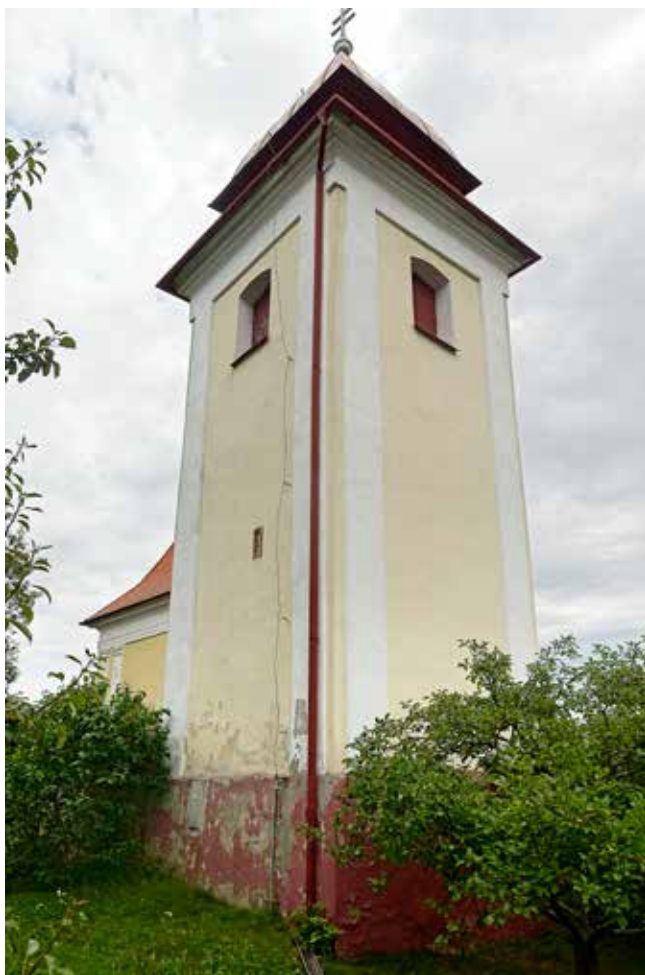
Obr. 4. Prosetín, areál kostela sv. Markéty, samostatně stojící zvonice, pohled na západní (vlevo) a jižní průčelí, foto: autor, červenec 2021

Západní průčelí se obrací vně areálu do stávající farní zahrady. Kromě drobného štěrbínového okénka (2. NP) a okna zvonového patra (3. NP) neobsahuje další otvory. Štěrbínové okénko je vyoseno a nachází se blíže jihozápadnímu nároží (obr. 4).

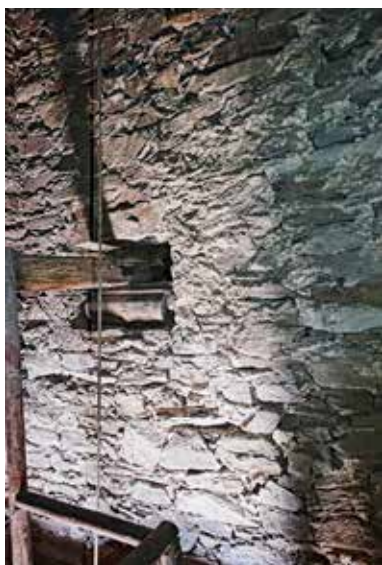
← Obr. 5. Prosetín, areál kostela sv. Markéty, interiér zvonice, 1. patro, pohled na západní okénko, foto: autor, červenec 2021

1. patro (2. NP) je osvětleno dvěma úzkými štěrbinovými okénky, prolamujícími východní a západní zeď (obr. 5, obr. 6 a obr. 7). Špalety okének se směrem ven zužují do úzkého obdélně stojatého průzoru, nadpraží je přímé, tvořené z placáků, parapet je rovněž přímý, zděný. Výška okének je 57 cm (východní) a 48 cm (západní), šířka v interiéru 51 cm (východní) a 67 cm (západní). Měřitelná tloušťka zdi přesahuje 95 cm. Východní okénko je zazděno cihelnou zazdívkou, západní se otevírá do západního průčelí. Druhotně jsou do okének vloženy části konstrukce schodiště. V interiéru, jinak tvořeném jen čistě lomovým zdivem, se opět objevují kapsy po lešení, hluboké cca 10–20 cm, tedy štěňřové konstrukce. Kapsy jsou však zality maltou v prostoru jasně čitelných otisků, což snad značí, že jádrové zdivo se zdilo v době, kdy byly kuláče lešení už vyjmuty ze zdiva. Lešeňové kuláče mohly být jen provizorní v době, kdy ještě nebyla zřízena podlaha, příp. zajišťovaly zdění ve vyšší poloze nad podlahou 1. patra, jinak vysokého cca 4,3 m. Cca 3,6 m nad podlahou se objevuje ústupek v síle zdi, který udává dochovanou výšku původního zdiva, na které nasedá subtilnější obvodové zdivo už smíšeného charakteru (s cihlami).

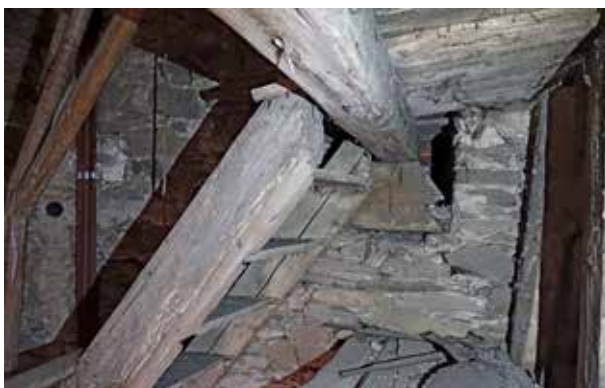
↑ Obr. 6. Prosetín, areál kostela sv. Markéty, interiér zvonice, 1. patro, pohled na východní okénko, foto: autor, červenec 2021

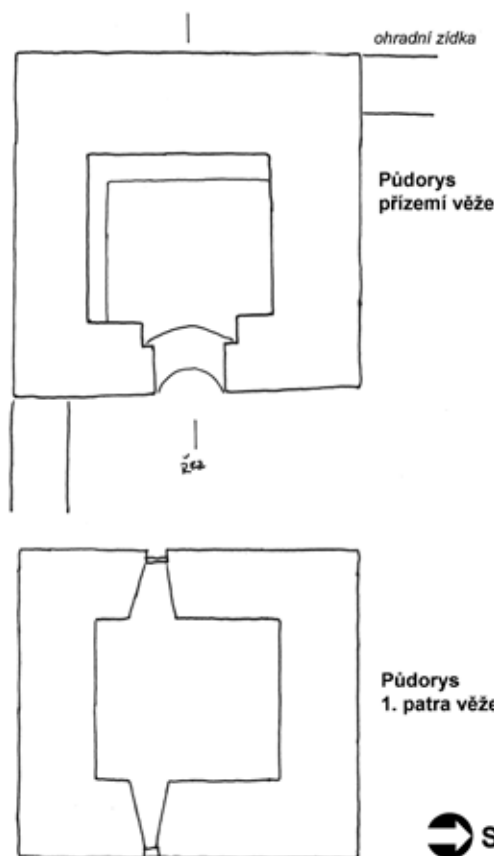
Obr. 7. Prosetín, areál kostela sv. Markéty, samostatně stojící zvonice, kresebná dokumentace věže, půdorys a řez, zaměření a kresba: autor

**Interiér věže:** Přízemí je prolomeno jediným otvorem, z východu dovnitř směřuje vstupní otvor, nepochybně původní (obr. 7). Nika s přímými špaletami vstupu je široká 92 cm a druhotně je do ní vložena zazdívká se současnými dveřmi. Vnější chodbička je zaklenuta zhruba půlkruhovým záklenkem, vnitřní niku završuje segment zděný do dřevěného šalování zalitého maltou. V jižní a západní zdi (vnější směrem vně areálu kostela) se objevuje o cca 30 cm rozšířené zdivo, jakýsi předzáklad, plně provázaný jak s východní, tak pravděpodobně i severní zdi. Předzáklad vystupuje do výše cca 92 cm a nekoresponduje s průběhem dnešní ohradní zdi (jde snad o pozůstatky starší ohradní zdi?). Severní stěnu přízemí ve výši 262 cm prolamují kapsy po štenýřovém lešení. Lešeňové prvky mají charakter jedlových kuláčů o průměru 7 cm. Lešeňáče jsou na několika místech dochovány. Jejich mimořádná výpovědní hodnota svědčí jak o postupu a technice zdění kamenné části věže, tak i o době její výstavby. Dle dendrochronologické analýzy bylo dřevo užitě jako lešeňové nosné prvky smýceno roku 1545.

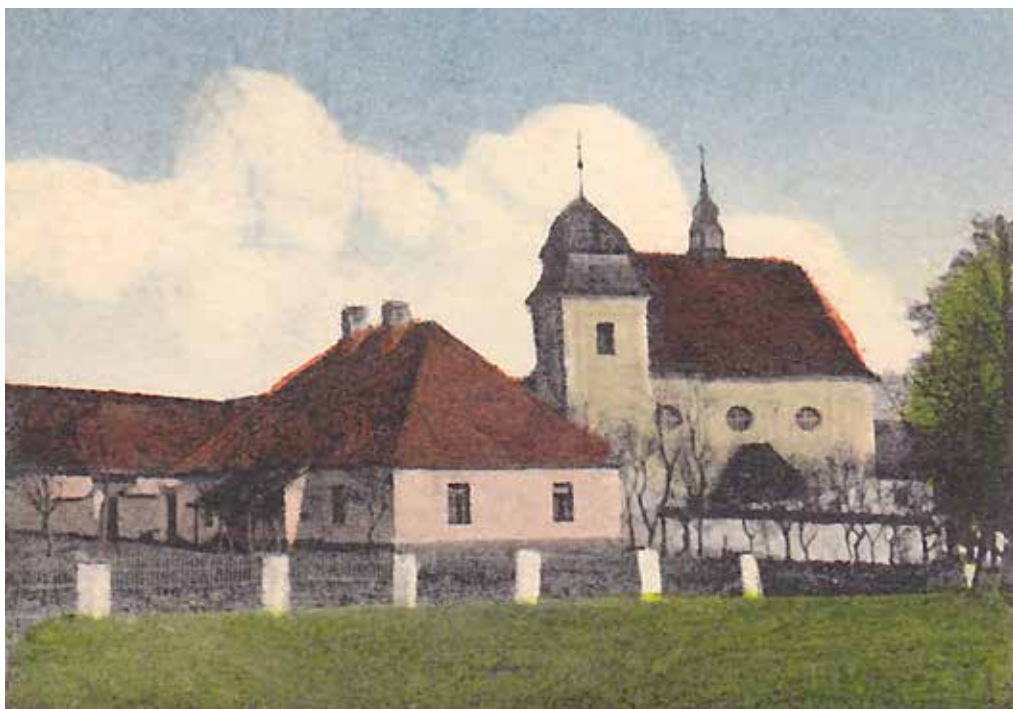
Obr. 8. Prosetín, areál kostela sv. Markéty s volně stojící zvonici od jihu, výřez ze známé pohlednice, prošlé poštou v roce 1917, zdroj: archiv autora
