## Znovuobjevovaná tvrz Pasovary

### The Rediscovered Fortress of Pasovary

### Prostorová identifikace jednotlivých budov bývalé tvrže a dvora

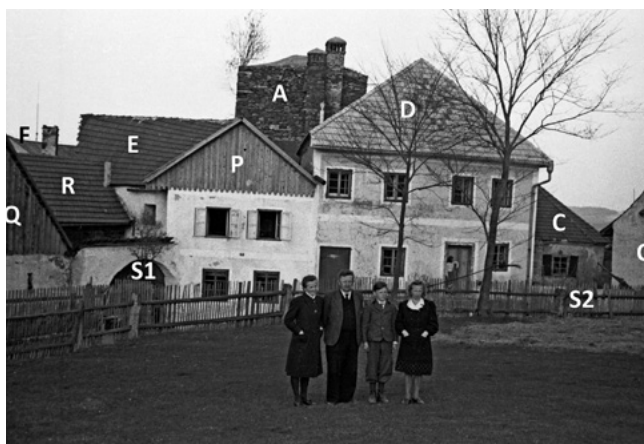
← Obr. 2. Pasovary, bývalá tvrz, pohled od západu. Josef Seidel, první polovina 20. století, zdroj: Museum Fotoateliér Seidel. Legenda: č. p. 19 (Q, R, E, P, S1); č. p. 23 (A, D) – k západnímu průčelí věže (A) přiložen vysoký komín, který snad má původ až v době po rozprodání dvora v roce 1793; č. p. 2 (C). Zcela vlevo vzadu špička štítu č. p. 24 (F)

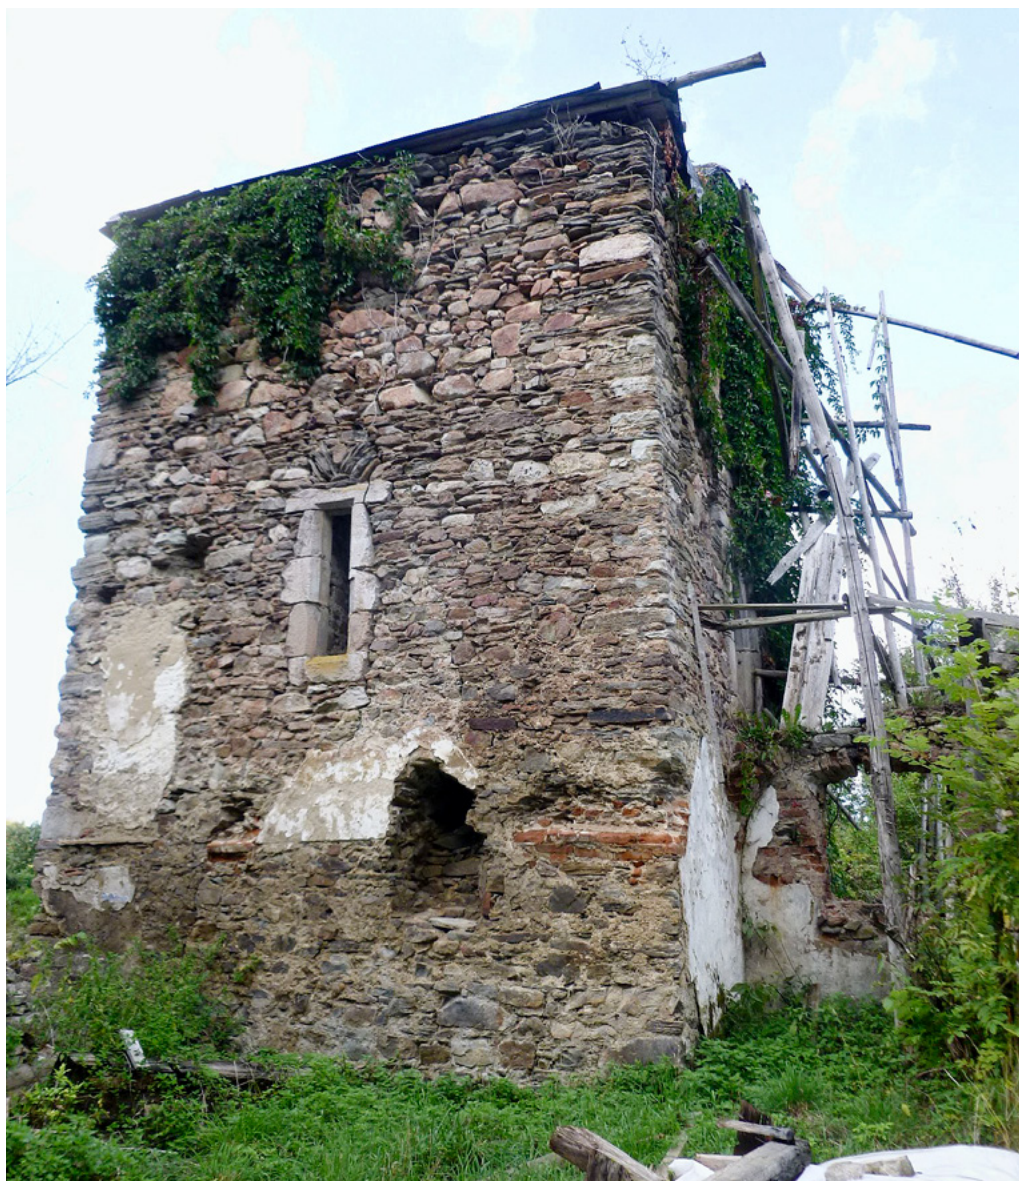
Obr. 3. Pasovary, bývalá tvrz, jižní strana věže, ve spodní partii stopa po transferu nástěnné malby s loveckým námětem, provedeném v roce 1990; malba zabírala téměř celou šíři této strany věže, foto: Radek Liška, 2019

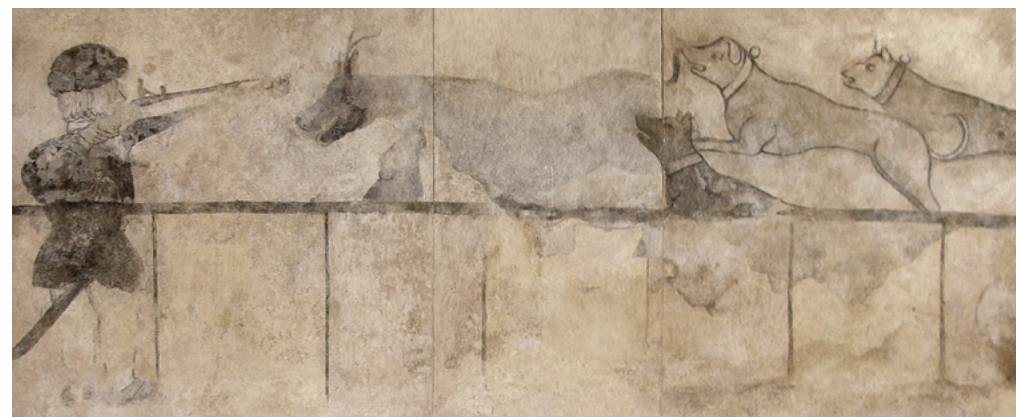
↑ Obr. 4. Pasovary, bývalá tvrz, renesanční nástěnná malba loveckého výjevu, zdobící sál paláce (objekt B) přiléhající k jižní straně věže, dnes jako transfer uložená v SOKA Český Krumlov. Torzo malby, stěží rozeznatelné a ve střední části zcela zničené proražením otvoru, bylo restaurováno v letech 1990–1991, foto: Jarmila Hansová, 2023

Za zřejmě úspěšného hospodaření Jiříka Višně a jeho syna Václava se jejich rodové statky rozrostly.<sup>32</sup> Po Václavově smrti je kolem roku 1545 převzal jeho syn Jan Višně z Větrní († 1575). Jan byl vychováván na rožmberském dvoře. Jeho těsný vztah k Rožmberkům dokládá například přítomnost Anny z Roggendorfu (matky posledních Rožmberků Viléma a Petra Voka) na jeho svatbě v Žirovnici roku 1551. On sám v roce 1562 patřil mezi ty dvořany, jimž byl svěřen čestný úkol přivést Vilému z Rožmberka manželku Žofii Braniborskou.<sup>33</sup> Roku 1569 je Jan z Višně zmiňován v dopise krumlovského purkrabího Lorenze Mastníka, který žádal Viléma z Rožmberka o svolení k uspořádání střeleckých závodů: ... s vůlí Vaší Milosti s panem Pasovarským od dnes za tejden při městě Krumlově střelbu z ručnic o dva koflíky stříbrné pozlacené položit. Že k tomu ráčíte milostivě povolení dát (neb střelba měšťanům a poddaným Vaší Milosti od přespólních střelců bude moci i užítu přijít.)<sup>34</sup> Lze tedy předpokládat, že právě za Jana Višně získala tvrz reprezentativní podobu. Jejím zřejmě jediným hmatatelným pozůstatkem je výše zmíněná nástěnná malba lovecké scény, kdysi zdobící sál paláce přiloženého k jižní straně věže.

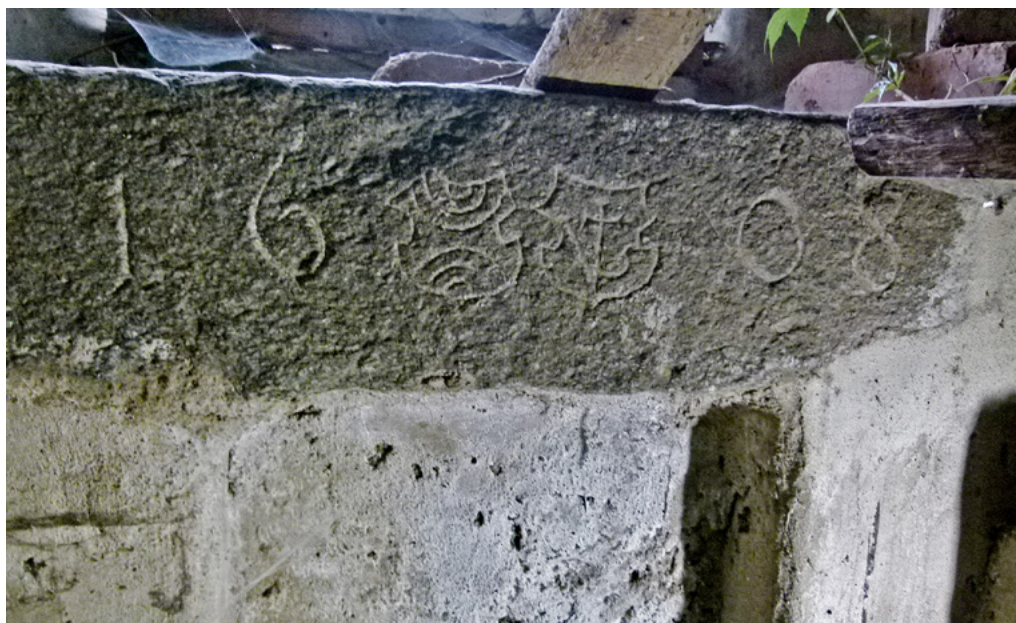
Obr. 6. Pasovary, bývalá tvrz, světnička ve věži, vnitřní parapet okna opatřený novodobě vytesaným letopočtem 1608 se dvěma erby (autorem byl svérázný majitel tvrze, který tuto světničku obýval po roce 2001), foto: Jarmila Hansová, 2019

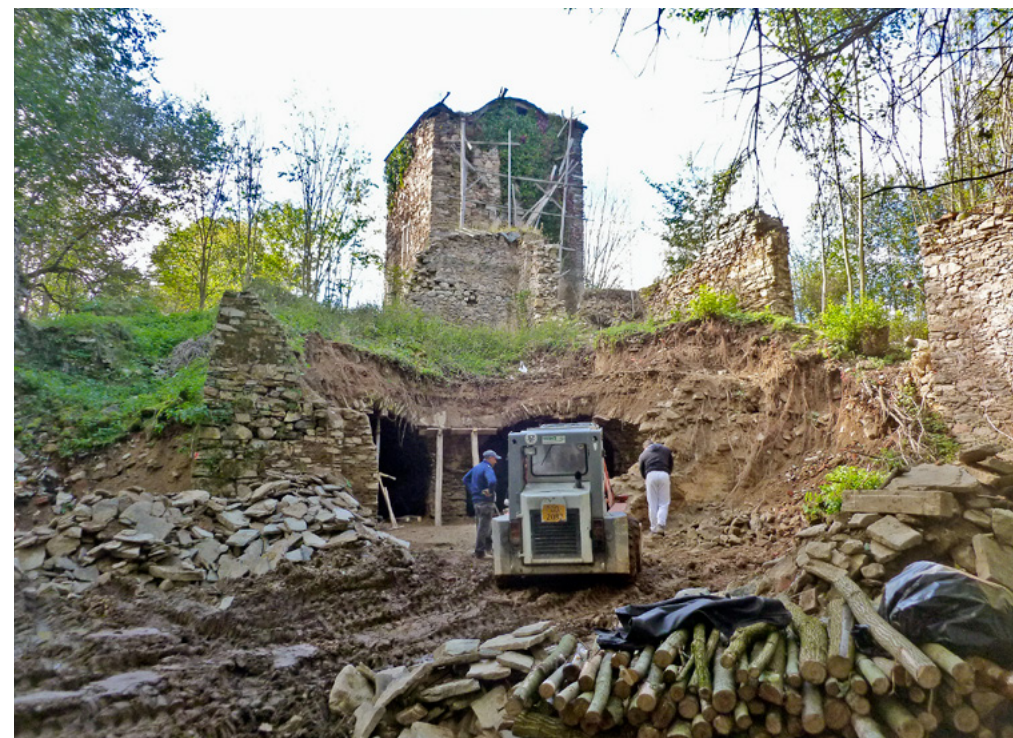
Obr. 7. Pasovary, bývalá tvrz, pohled od východu, sanace staticky narušených sklepů gotického paláce (B), foto: Radek Liška, 2018

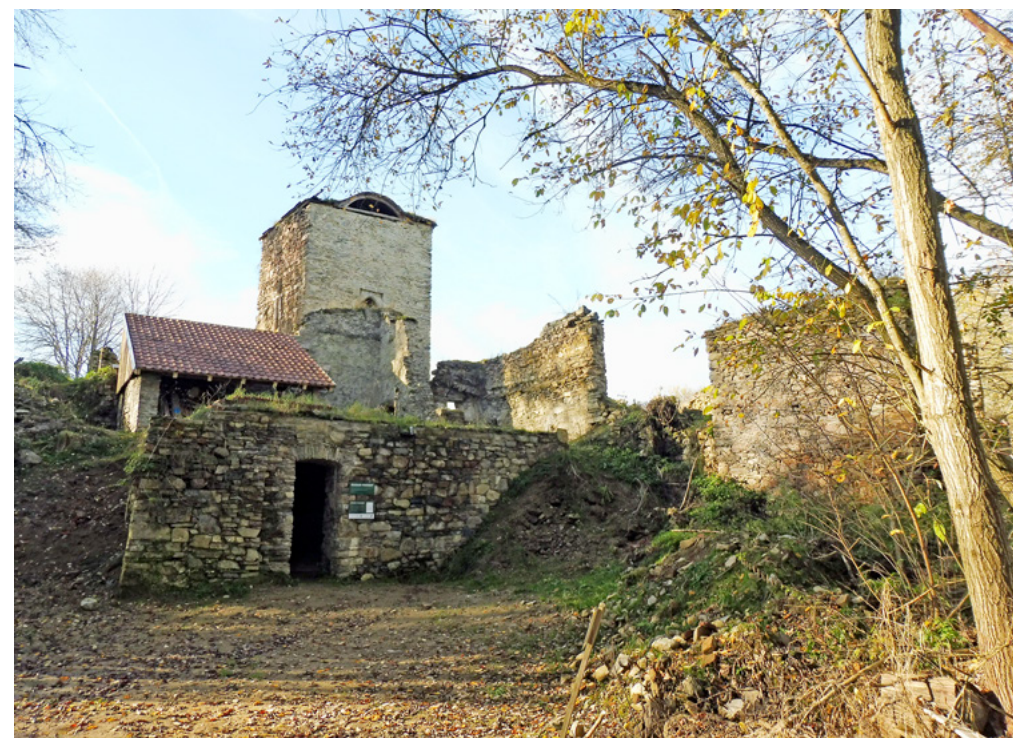
Obr. 8. Pasovary, bývalá tvrz, stav po opravě sklepů gotického paláce (B) a zastřešení jejich části pultovou střechou. Ve sklepech se nachází výstava k historii tvrze, foto: Radek Liška, 2022

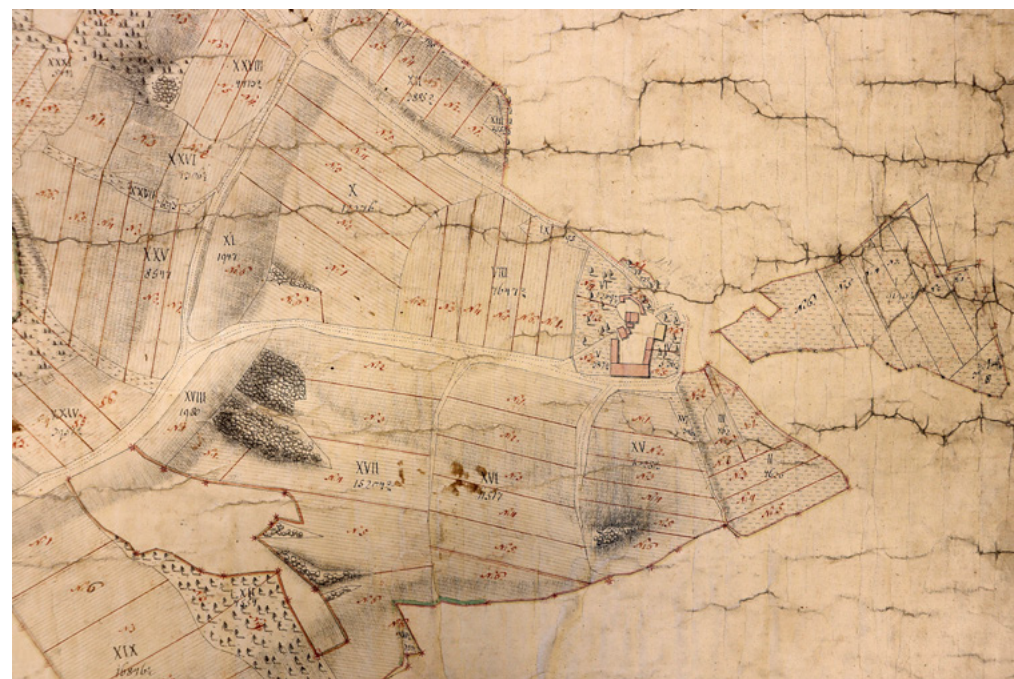
Obr. 10. Mapa dvora Pasovary, L. S. Warta, 1783, zdroj: SOKA ČK, AM ČK, K-1, i. č. 2926, sign. D III, desky II/3, rozehlá panská pole, louky, pastviny a lesy rozměřené na úzké pruhy a označené čísly „usedlostí“, ke kterým byly přiřazeny (N. 1 až N. 6)

Pozemky dvora Pasovary byly rozděleny všem šesti nájemcům ve stejné výměře, na každého připadlo něco málo přes 25 strychů polí a 33 strychů luk a pastvin. Pozemky byly ve smlouvách sepsány podle topografických čísel a názvů tratí, které byly převzaty z evidence josefského katastru z roku 1785,<sup>50</sup> tato čísla se však neshodují s číslováním parcel stabilního katastru.<sup>51</sup> Ceny pozemkových podílů se u jednotlivých usedlostí i přes jejich stejnou výměru lišily, zřejmě dle odhadnuté bonity půdy, a kolísaly mezi 774–903 zlatými. Výjimkou byla pouze nápadně nízká cena za pozemky připadající k „první usedlosti“, totiž pouhých 309 zl. Vysvětlení této anomálie nacházíme v dopise schwarzenberského vrchního právního konsulentu Adriana Battisty,<sup>52</sup> adresovaném dne 24. října 1793 krumlovské městské radě. Podle Battistových slov tuto velmi nízkou cenu dohodli pro nájemce prvního dílu sami dražebníci. Asi nás nepřekvapí, že tento díl připadl dosavadnímu šafáři pasovarského dvora, Gabrielu Malschingerovi. Jeho další výhodou oproti ostatním bylo, že budovy, které s pozemky vydražil, byly částí jeho dosavadního bytu a na rozdíl od ostatních nájemců tedy nemusel investovat do jejich zobytnění.<sup>53</sup>

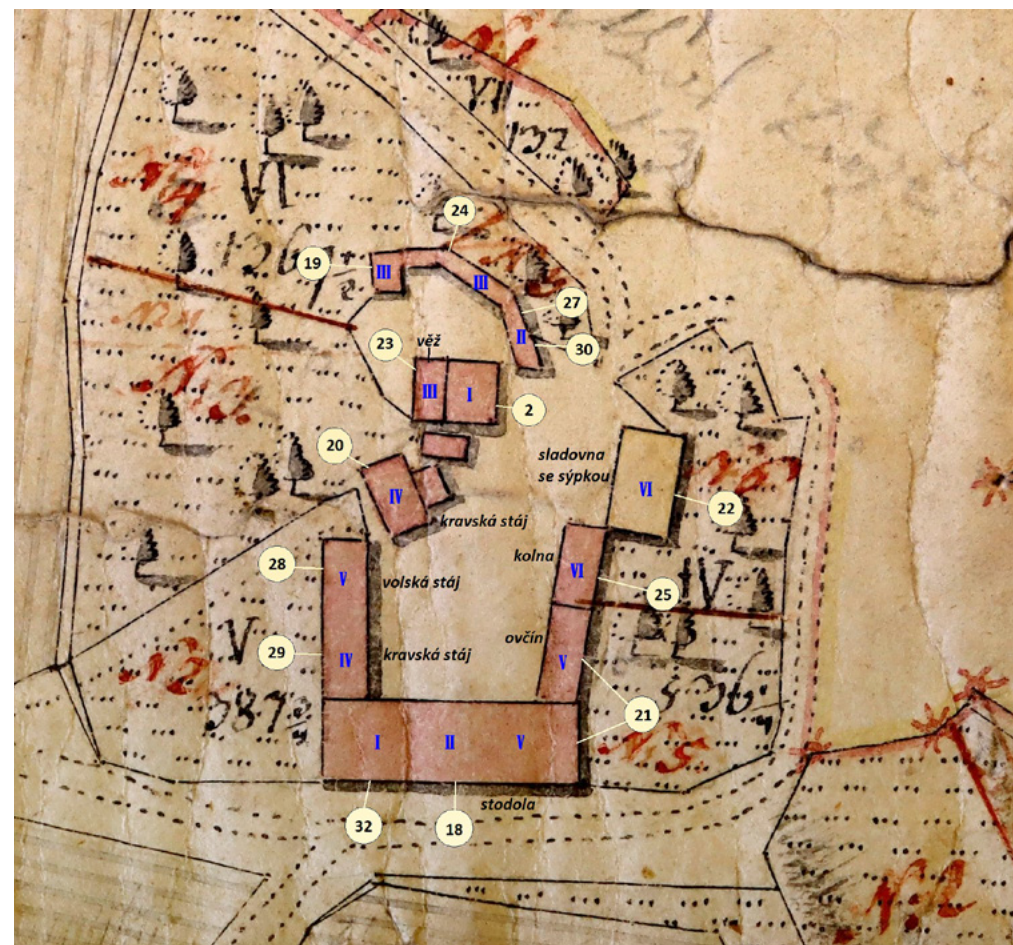
Obr. 11. Mapa dvora Pasovary, výřez obytných a hospodářských budov dvora, L. S. Warta, 1783, zdroj: SOKA ČK, AM ČK, K-1, i. č. 2926, sign. D III, desky II/3. Legenda: římské číslice I–VI označují díly šesti „usedlostí“, na které byl dvůr roku 1793 rozčleněn. Arabská čísla ve světlých kolečkách označují čísla popisná, které tyto části obdržely nejpozději v roce 1810

na již zmíněné mapě pasovarského dvora z roku 1783, která zachytila dvůr před jeho rozprodáním v roce 1793. Josefský katastr z roku 1785 rovněž nevnesl jasno do členění dvora na jednotlivé funkční části. Nacházíme v něm pouze stručný popis, že dominikální hospodářský dvůr patřící městu Český Krumlov byl zapsán pod č. p. 2 a byl opatřen čtyřmi zahradami – jedna z nich byla ohrazena zdí, druhá byla určena pro telata a třetí zahradou zřejmě protékal potok (*Bach Garten*).<sup>60</sup>

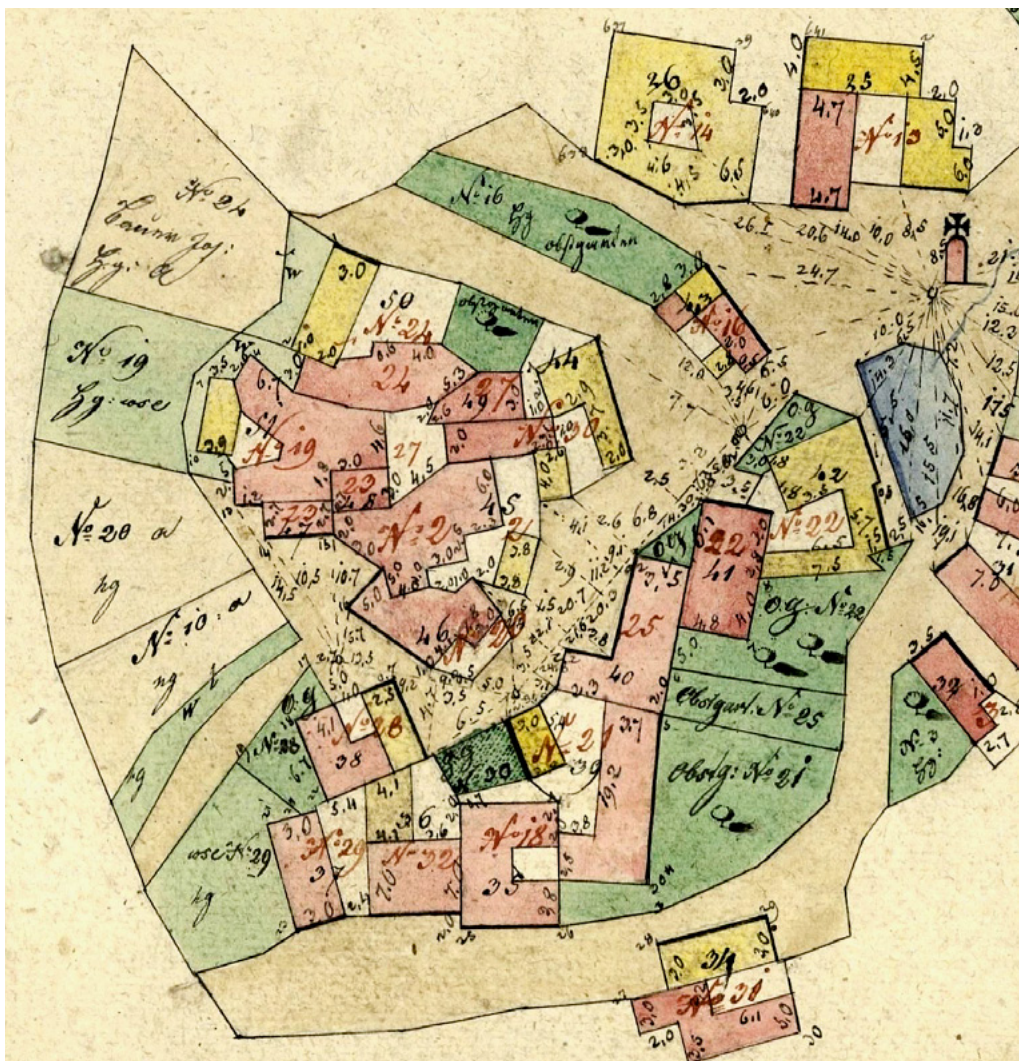
Obr. 12. Hospodářský dvůr Pasovary po přestavbách uskutečněných v letech 1793–1826, indikační skica stabilního katastru Velké Strážné (intravilán), 1826, zdroj: NA, fond Indikační skici, sign. Bud 61. Legenda: čísla popisná červeně, černou barvou čísla parcelní (následně změněná, na extravilánu indikační skici Pasovar jsou již jiná parcelní čísla, beze změn užívaná až do 20. století)

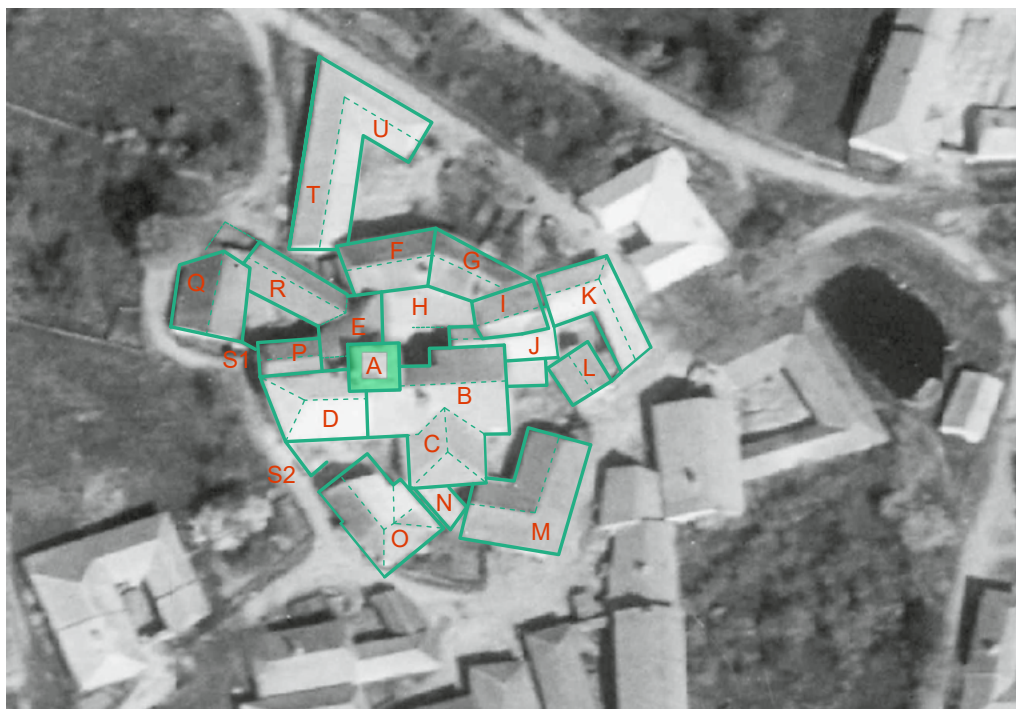
↑ Obr. 14. Letecký měřický snímek Pasovar, 1947, zdroj: VGHMÚř Dobruška © MO ČR. Legenda: písmena označují jednotlivé objekty (jejich střechy) tak, jak je bylo možno na snímku rozpoznat, vyznačila Jarmila Hansová, 2019

<sup>120</sup> Pro snazší orientaci jsme jednotlivé objekty označili písmeny abecedy, kterými jsme popsali budovy tvrze na leteckém snímku z roku 1947.

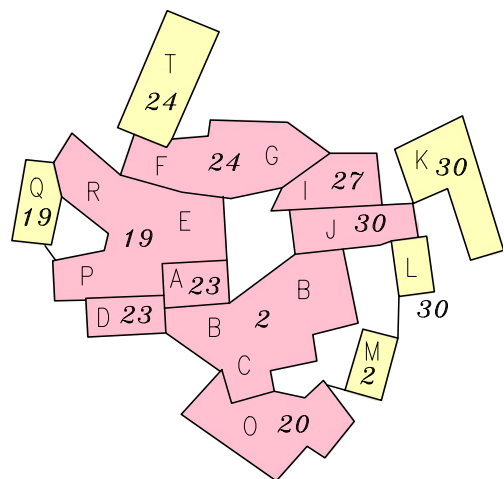
← Obr. 15. Areál bývalé tvrze Pasovary na překreslené mapě intravilánu stabilního katastru z roku 1826. Legenda: vyznačena čísla popisná a objekty A–T

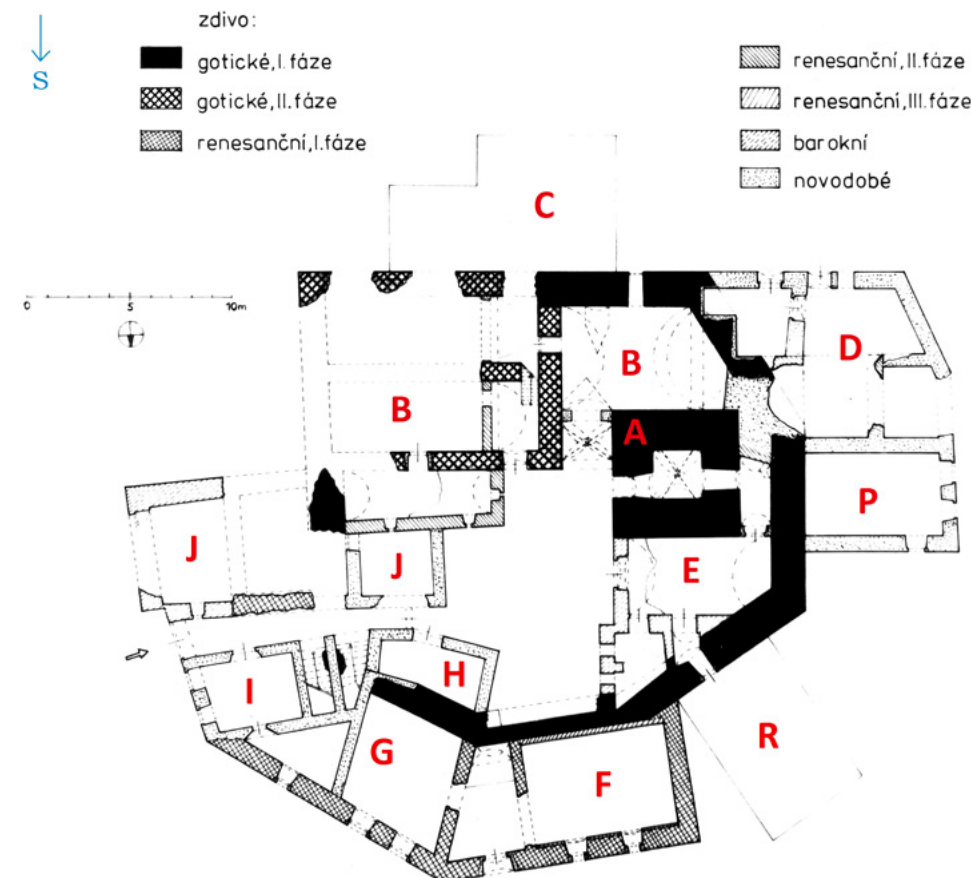
Obr. 17. Pasovary, bývalá tvrz, půdorys přízemí, Michael Rykl, 1985

Základní vývoj tvrze vypadal podle Rykla<sup>120</sup> následovně: Nepravidelný polygon areálu tvrze byl vymezen hradební zdí o síle 1,7 m. Jádro tvrze tvořila třípatrová hranolová věž (A) patrně z druhé poloviny 14. století, umístěná v jihovýchodní části tohoto chráněného prostoru, a poblíž ní stojící palác (B). Věž byla původně přístupná jen z východní strany druhého patra, kde se dochoval hrotitý portál rámovaný vpadlinou pro padací most. Ten bylo možno propojit s protějším palácem, který do této úrovně dosahoval svým druhým patrem, případně jen půdou. Z paláce zbyly v roce 1985 již jen sklepy zaklenuté na střední pilíř a rozvalené přízemí, přístupné z nádvoří vstupem se zachovalými kapsami po zasouvací závoře. Palác obdélného půdorysu tvořil jižní hranici areálu a svým jihovýchodním nárožím vystupoval z předpokládaného původního polygonálního tvaru tvrziště. Napojení na ohradní zeď, jež byla mocnější tloušťky než zdi paláce, vyhodnotil Rykl jako poněkud neorganické. To jej vedlo k myšlence, že tento objekt byl mladšího data, nejspíše z 15. století (i vzhledem k podobě kamenných kleneb sklepa s půlkruhovými čely); umístění jeho předchůdce bylo pro něj otázkou, kterou by eventuálně mohl vyřešit až archeologický průzkum.

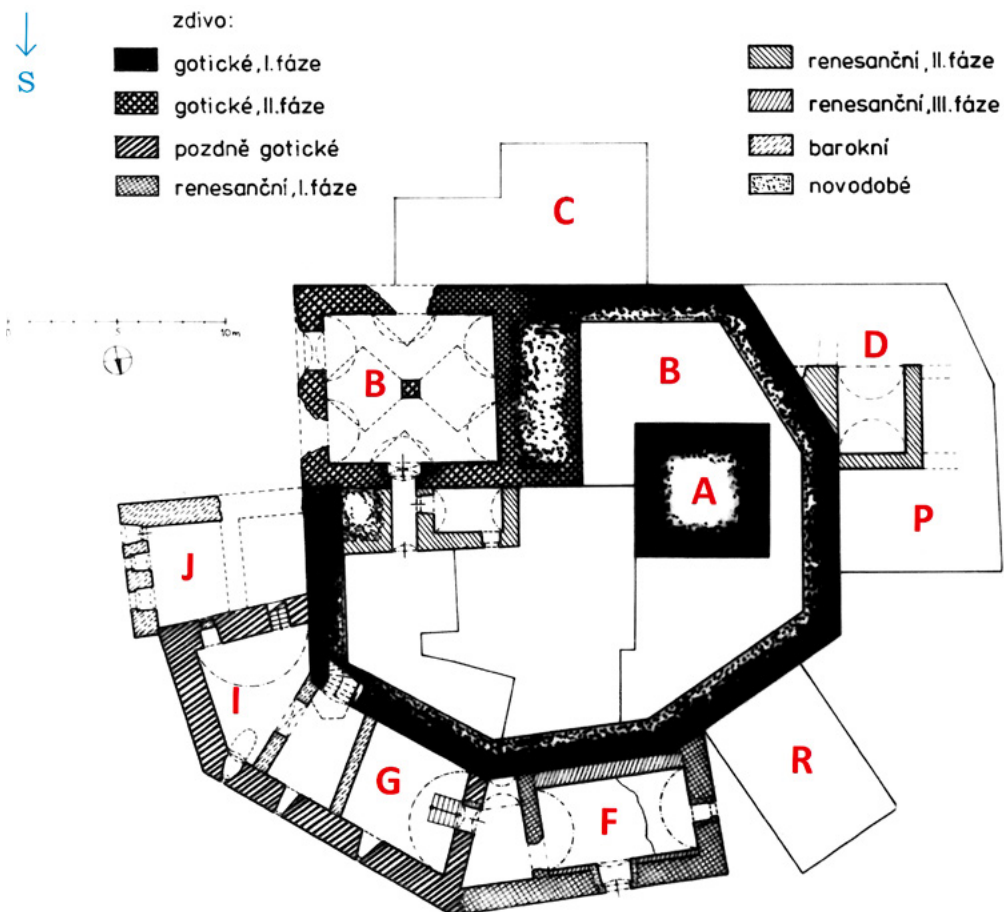
Obr. 18. Pasovary, bývalá tvrz, půdorys sklepů, Michael Rykl, 1985

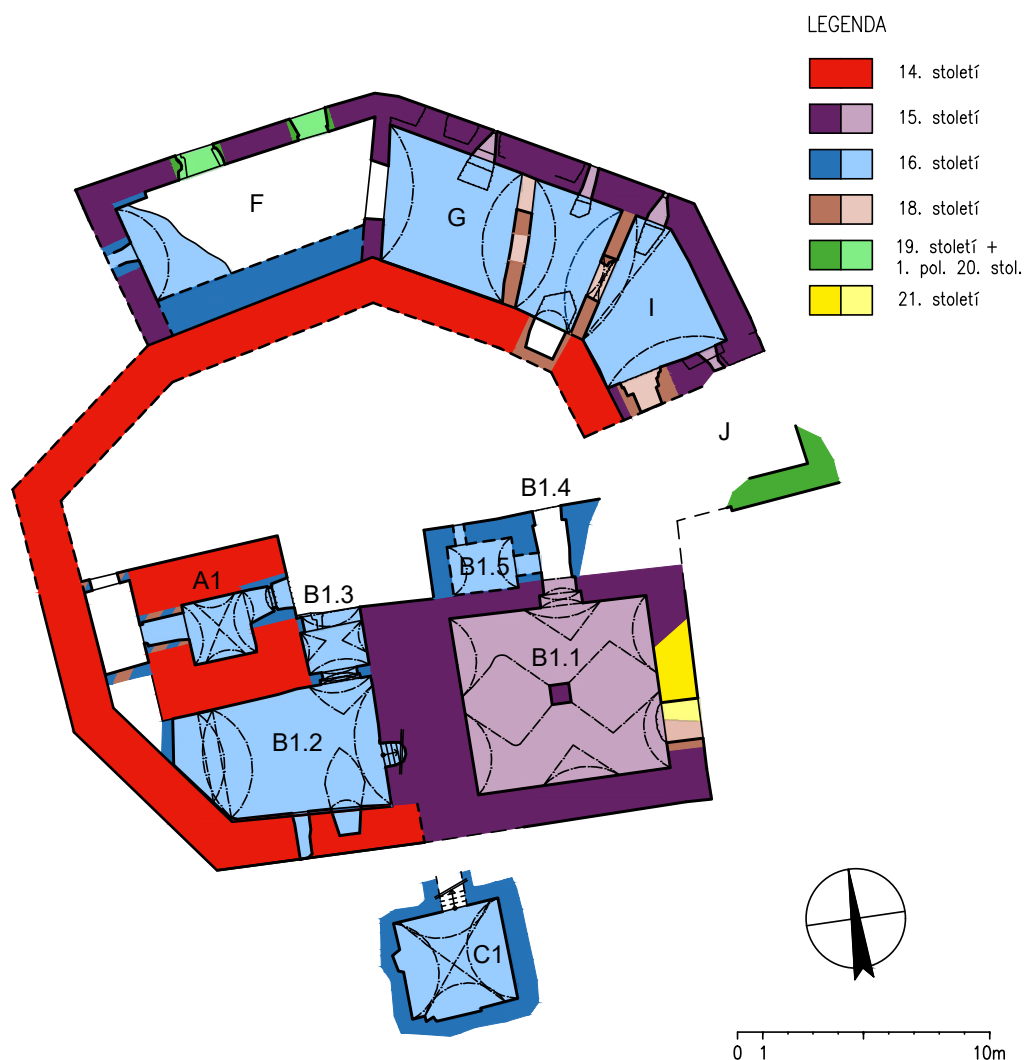
Obr. 19. Pasovary, bývalá tvrz, půdorys sklepů s vyhodnocením stáří konstrukcí. Geodetické zaměření: CePT, s.r.o., 2019, vyhodnocení: Daniel Šnejd, 2023

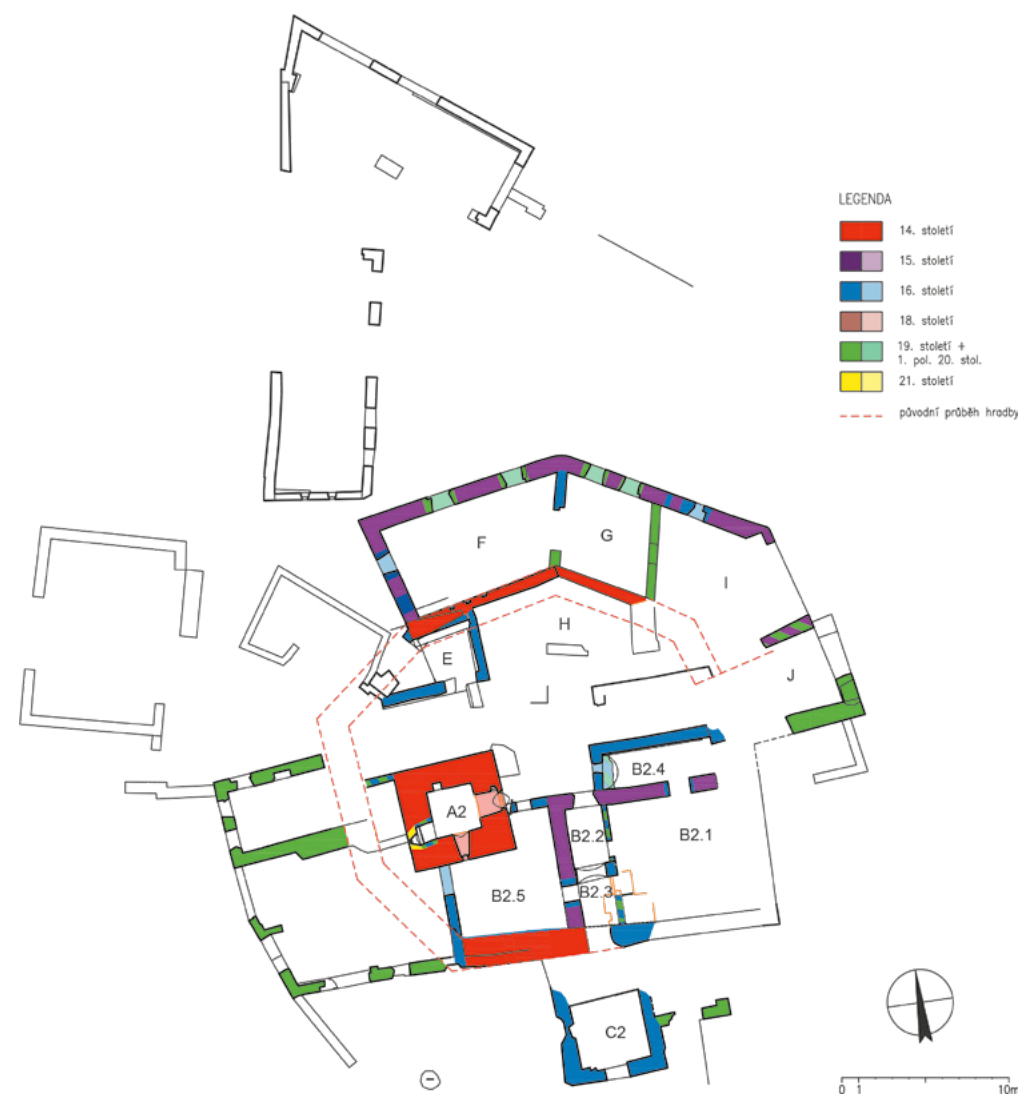
Obr. 20. Pasovary, bývalá tvrz, půdorys prvního patra s vyhodnocením stáří konstrukcí. Geodetické zaměření: CePT, s.r.o., 2019, vyhodnocení: Daniel Šnejd, 2023

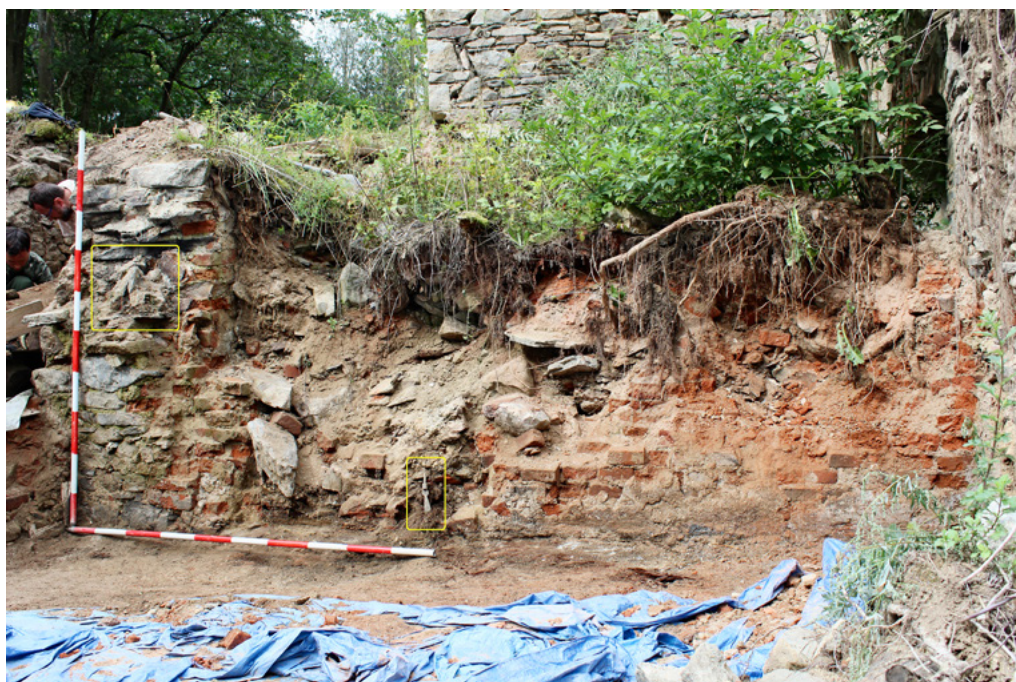
Obr. 21. Pasovary, bývalá tvrz, odhalené torzo zdi mezi světnicí (B2.1) a síní (B2.2) při pohledu ze světnice, zleva kamenný pilíř s pozůstatkem osvětlovacího krbu (vyznačen v rámečku); sutí zavalený vstup ze síně, vpravo dole s fragmentem zárubně s pantem (pant vyznačen v rámečku); dále vpravo spodní část cihelného zdiva vylehčovacího oblouku, popis: Daniel Šnejd, 2023, foto: Veronika Babická, 2019

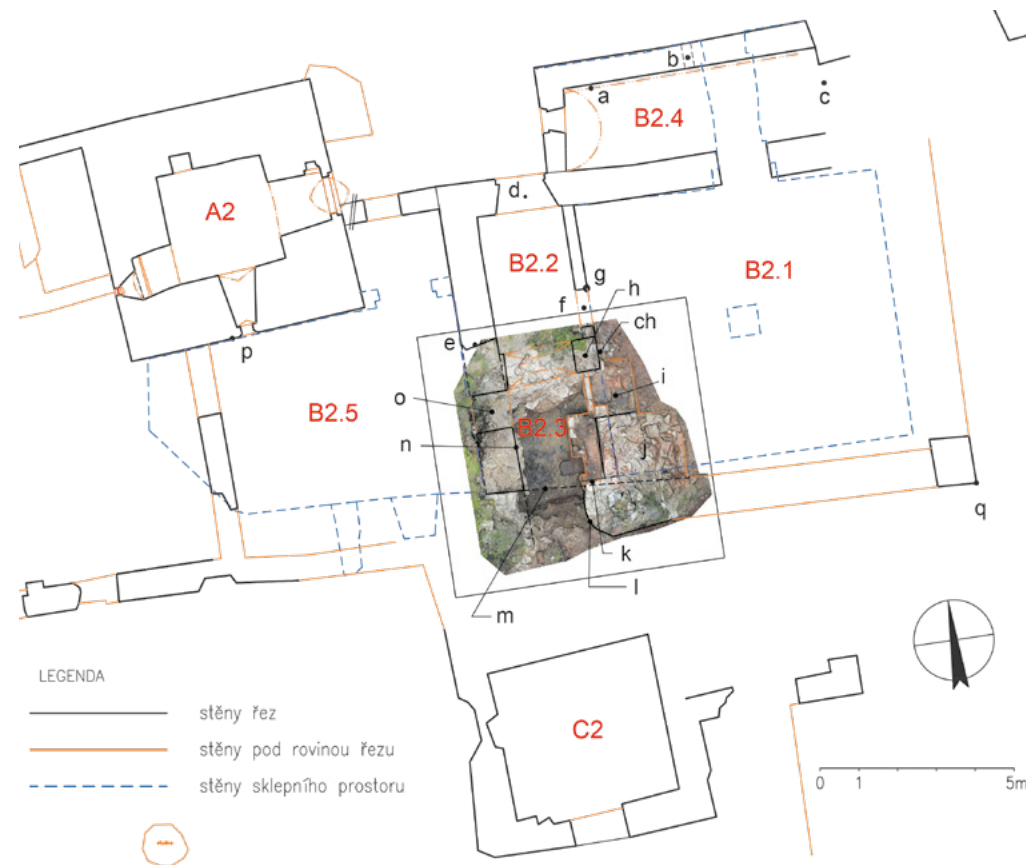
Obr. 22. Pasovary, bývalá tvrz, půdorys prvního patra, výřez obytné části tvrze s věží, vložen fotoplán černé kuchyně, GEO-CZ, s. r. o., 2019, zákres: Daniel Šnejd, 2023. Legenda: B2.1 – světnice, B2.2 – vstupní síň, B2.3 – černá kuchyně (příkladací prostor), B2.4 – severní renesanční přístavba, B2.5 – prostor renesanční klenuté místnosti s nástěnnou malbou, A2 – věž, C2 – jižní renesanční přístavba; a – fragment valené klenby, b – kapsa po trámu, c – dveřní či okenní nika s dochovanou levou špaletou, d – vstup do gotického paláce z nádvoří, e – špaleta vstupu z gotického paláce do místnosti B2.5, f – vstup ze síně do světnice, g – fragment zárubně se závěsem barokního typu, h – střední pilíř dvojité slepé arkády oddávající síň s kuchyní od světnice, ch – zazděný osvětlovací krb, i – torzo sporáku s příkládáním z černé kuchyně, j – torzo pece, k – náběh klenutí arkády, l – zaoblená špaleta vstupu ze starého paláce do jižní přístavby C2, m – hypotetický průběh hradby pod úrovní podlahy černé kuchyně, n – vnitřní líc obvodové zdi gotického paláce, o – v renesanci proražený vstup do sklepa pod místností B2.5, p – místo nástěnné malby před jejím transferem, q – v úrovni přízemí se dochoval pouze fragment nároží gotického paláce, l – renesanční okno stejného typu jako u objektu F, popis: Daniel Šnejd, 2023, foto: Veronika Babická, 2019

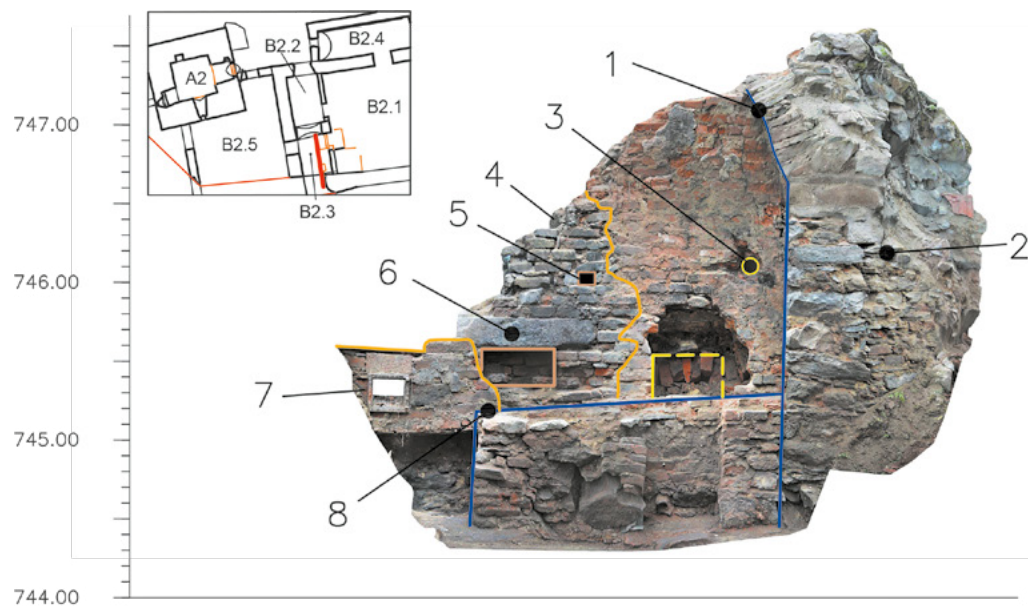
Obr. 23. Pasovary, bývalá tvrz, fotoplán vnitřní východní stěny černé kuchyně místnosti B2.3 s vyznačením nálezů, fotoplán: GEO-CZ, s. r. o., 2019, zákres Daniel Šnejd, 2023. Legenda: 1 – náběh renesančního klenebního pasu, 2 – líc špalety vstupu do jižní přístavby, 3 – kruhový sopouch odvodu kouře z pece, 4 – torzo kouřovodu zaniklých kamen provedené z cihel, 5 – čtvercový sopouch staršího topeniště, 6 – překlad nad příkladacím otvorem zaniklých kamen z druhotně použitého gotického ostění, 7 – konstrukce novodobého sporáku z 1. pol. 20. stol. s příkladacím otvorem otočeným do černé kuchyně, 8 – nároží zvýšené podesty pro vaření před ústím topenišť. Modrá – renesanční, hnědá – barokní, žlutá – přelom 19. a 20. století

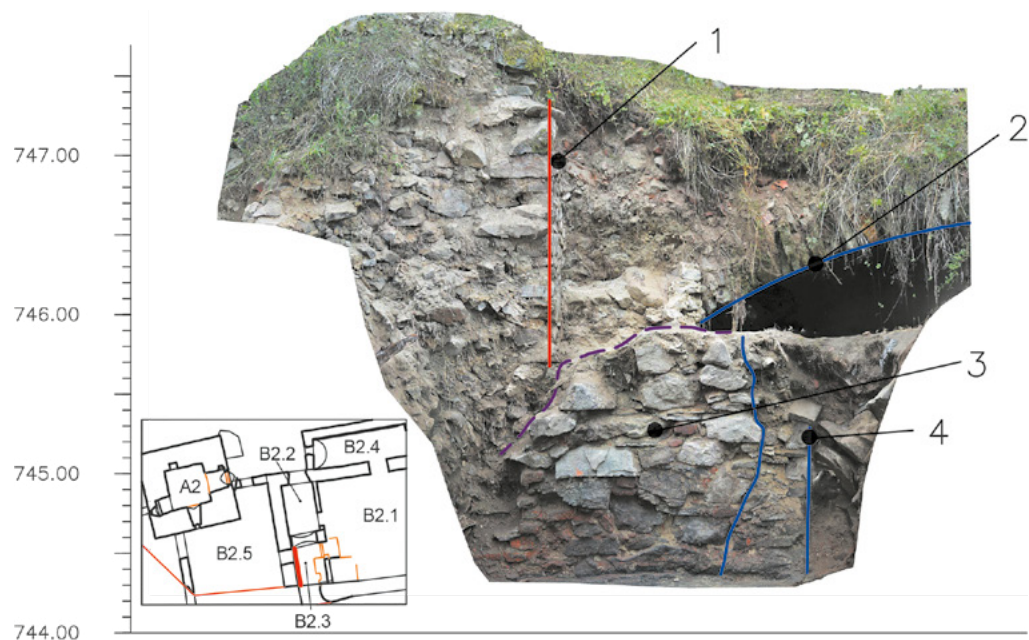
Obr. 24. Pasovary, bývalá tvrz, fotoplán vnitřní západní stěny černé kuchyně místnosti B2.3 s vyznačením nálezů, fotoplán: GEO-CZ, s. r. o., 2019, zákres Daniel Šnejd, 2023. Legenda: 1 – vnitřní líc obvodové gotické hradby, 2 – klenba sklepa renesančního paláce, 3 – vnitřní líc obvodového zdiva gotického paláce, 4 – špaleta vstupu z černé kuchyně do sklepa renesančního paláce. Červená – 14. století, fialová – 15. století, modrá – 16. století

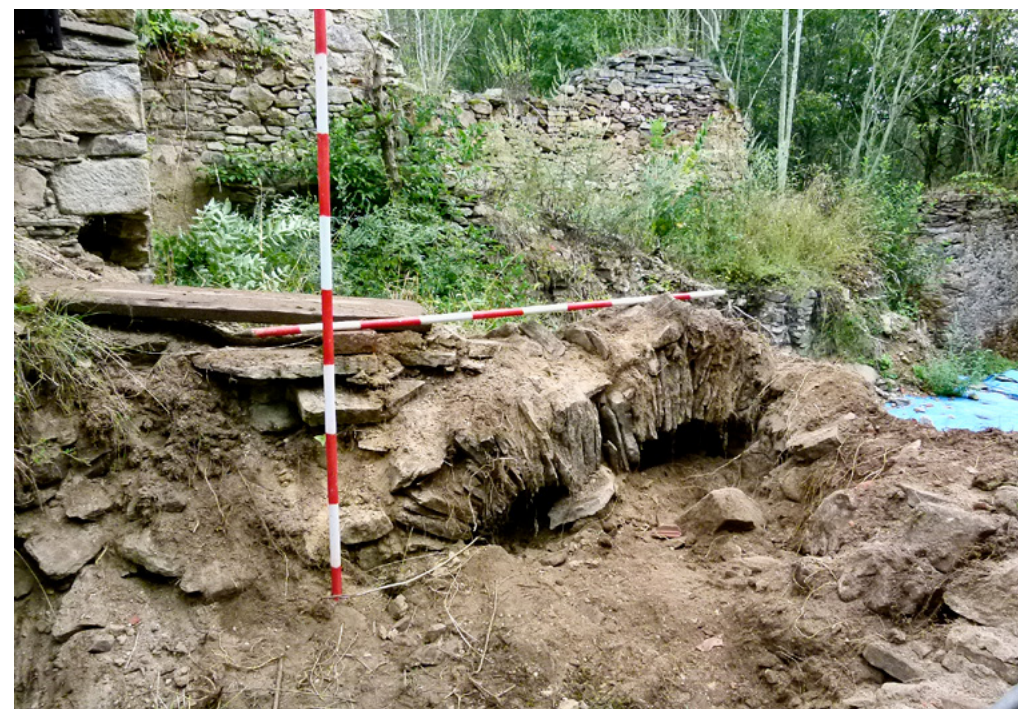
Obr. 25. Pasovary, bývalá tvrz, přízemí gotického paláce (B), částečně zhroutilý záklenek vstupu ze síně B2.2 do černé kuchyně / příkladacího prostoru B2.3 nalezený v destrukci, foto: Veronika Babická, 2019

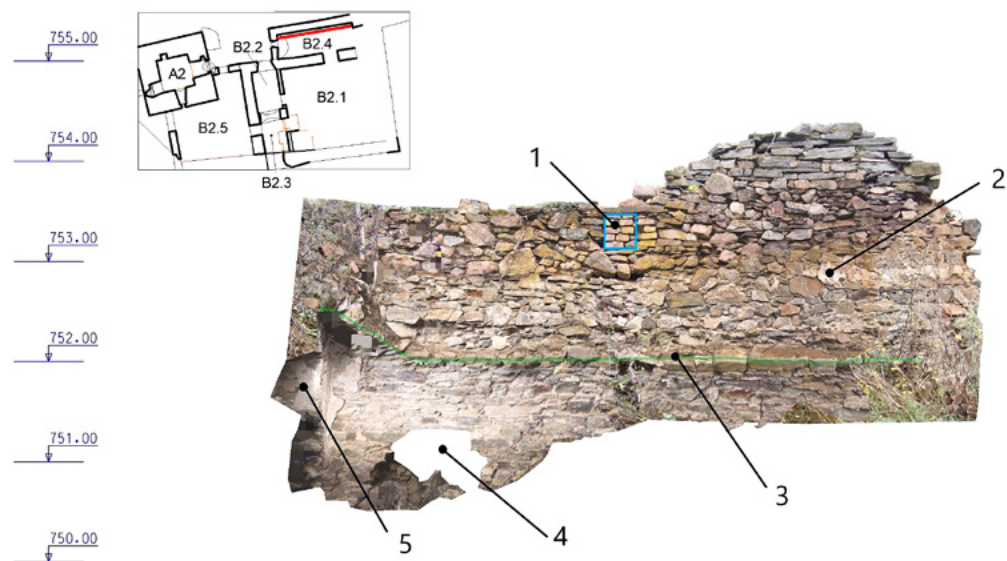
Obr. 26. Pasovary, bývalá tvrz, fotoplán vnitřní severní stěny místnosti B2.4 s vyznačením nálezů, foto-plán: GEO-CZ, s. r. o., 2019, zákres Daniel Šnejd, 2023. Legenda: 1 – kapsa po trámu v úrovni odsoků pro uložení stropu sousední síně, 2 – fragment omítky, dochovaný v úrovni klenebního zasypu, 3 – torzo nábehu valené klenby, 4 – místo okenní niky, 5 – špaleta druhého okna otočeného ke vstupu do paláce. Modrá – renesanční, zelená – 19. století

Zcela novou informací byl nález existence komunikačního propojení s přístavbou (objekt C), navazující na gotický palác od jihu. Přístavba byla doposud považována za výsledek utilitárních úprav po rozdělení hospodářského dvora. Kamenná křížová klenba jejího sklepního prostoru není v tomto směru spolehlivým datovatelným prvkem, protože díky dlouhé tradici používání pouze ukazuje na původ mezi 16. až 19. stoletím. Souvislost s renesančními úpravami poskytlo až zjištění o provedení obvodové stěny zároveň se vstupním otvorem, včetně náběhu klenutí stěny mezi černou kuchyní a světnicí. Kromě toho jsou prostory opět zmiňovány v písemných pramenech. V šacuňku z roku 1793 se o místnosti hovoří jako o vedlejším pokoji. Inventář z roku 1789 uvádí malý vedlejší pokoj se dvěma

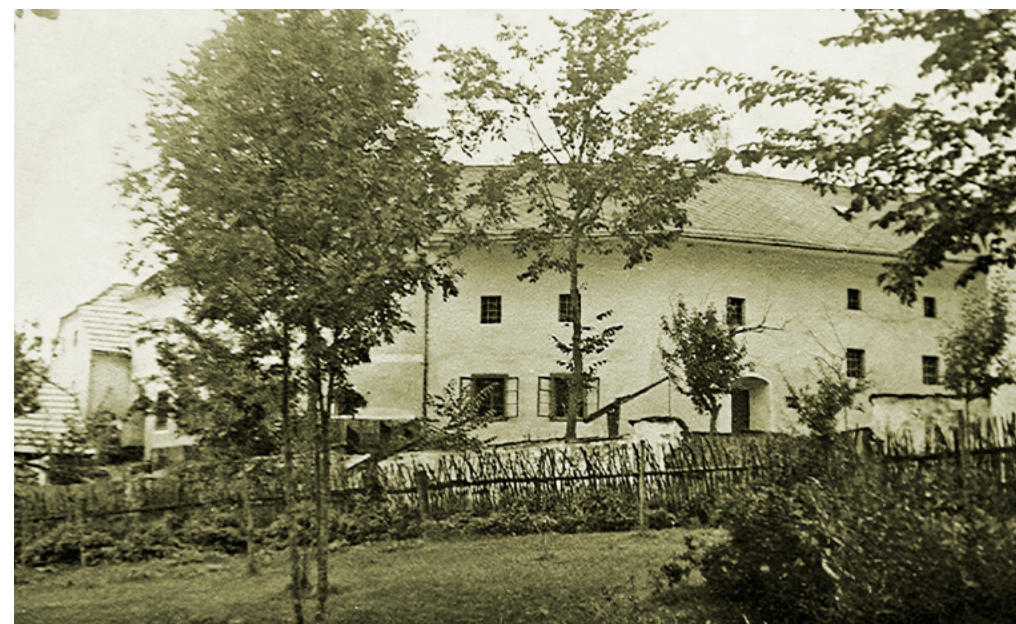
Obr. 27. Pasovary, bývalá tvrz, tzv. renesanční palác, pohled od severu, před polovinou 20. století, foto: obec Světlík, b. d.

V rámci rozšiřování tvrze v druhé polovině 15. století byl k severní hradební zdi z vnější strany přiložen zcela nový objekt, který proto kopíruje její polygonální průběh (objekty F, G, I) a o kterém Michael Rykl hovoří jako o renesančním paláci. Do dnešní doby se z této budovy dochovaly především prostory sklepa a částečně obvodové zdivo na vnější straně areálu. Zbývající svislé konstrukce vystupují nad úroveň okolní destrukce pouze ojediněle. Vnitřní dispozici lze proto určit pouze z části. Novým přínosem nedávno provedených zjištění bylo zejména zdařilé dendrochronologické datování zhlaví stropních trámů, zazděných ve vnitřním líci západní obvodové zdi, a jednoho lešeňového kuláče při severozápadním nároží. Patří k nejstarší fázi výstavby objektu, jehož vznik lze s jistotou předpokládat někdy po roce 1468. Iniciátorem stavby byl pravděpodobně Jiřík Višně z Větrní, který Pasovary získal kolem roku 1467. Vybudována byla v rozsahu dvojího zalomení hradby tak, že štítová průčelí jsou orientována jedno k západu a druhé k jihu, kde na něj navazovala vjezdová brána. Dispozice byla nejméně v úrovni přízemí rozdělena příčkou vedoucí od nejsevernějšího cípu budovy ke středověké hradbě. Objekt byl jednopatrový s plochými stropy v obou podlažích. Sklepní okna, orientovaná ven z tvrze, byla štěrbinová. Okna v podlaží nad sklepy byla skrovných rozměrů cca 60/70 cm a s kolmými špaletami bez rozšíření směrem do interiéru. To spolu s nehraněnými kuláči použitými jako stropní trámy svědčí o spíše hospodářském charakteru stavby. Změna v jejím užívání nastala v souvislosti s renesančními úpravami, které nelze časově přesně určit. Budou však nejspíše soudobé se vznikem reprezentativní klenuté místnosti (B2.5) v přístavbě mezi věží a gotickým palácem. Okno v severní stěně tohoto sálu, směřující do nádvoří, je totiž stejného provedení jako okna v patře severního objektu (F, G), opatřená cihelným ostěním okoseným vně i dovnitř

interiéru a segmentovým záklenkem. Záměrem patrně bylo rozšířit rezidenční prostory tvrze. Je možné, že vzhledem k existenci poplužního dvora nebylo potřeba uvnitř tvrze ponechat hospodářský provoz, respektive bylo možné jej zredukovat. Přízemí severní budovy bylo zaklenuto v celém rozsahu valenou klenbou. Strop v patře, patrně trámový, byl zvýšen do úrovně stávající koruny zdi a světlá výška místnosti činila 3,5–4 metry. Nepochybně se jednalo o impozantní prostor. Již v rámci této úpravy mohlo vzniknout schodiště, přiložené k západnímu líci gotické zdi, dělicí příčně přízemí budovy. Jeho umístění naproti

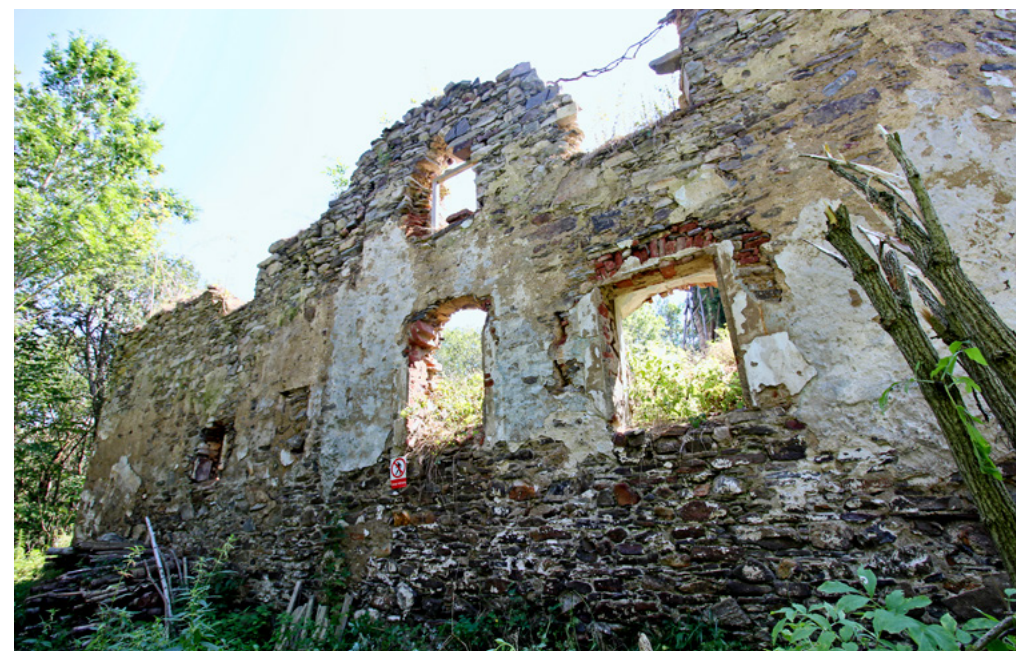
Obr. 28. Pasovary, bývalá tvrz, tzv. renesanční palác, pohled od severu, foto: Jiří Bloch, 2020

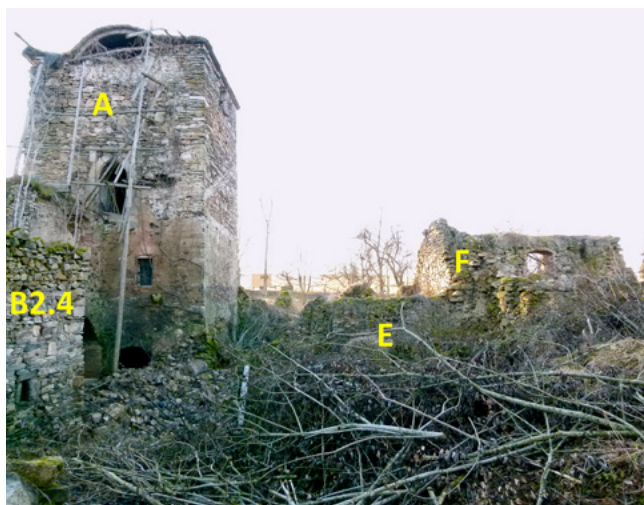
Obr. 29. Pasovary, bývalá tvrz, pohled do vnitřního nádvoří od východu, zleva: nároží severního přístavku (B2.4) ke gotickému paláci, věž (A), východní zeď a štít staré černé kuchyně (E), vpravo západní průčelí tzv. renesančního paláce (F), foto: Veronika Babická, 2022

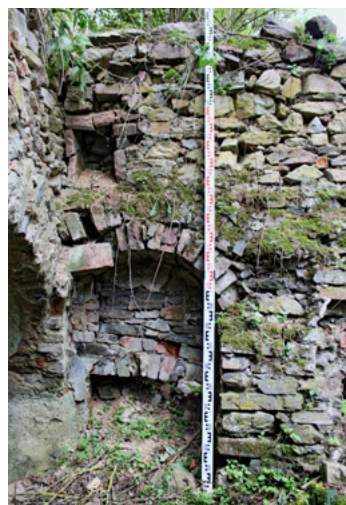
Obr. 30. Pasovary, bývalá tvrz, vnitřní líc východní obvodové stěny staré kuchyně (E) s příkladacími otvory topenišť, foto: Veronika Babická, 2022

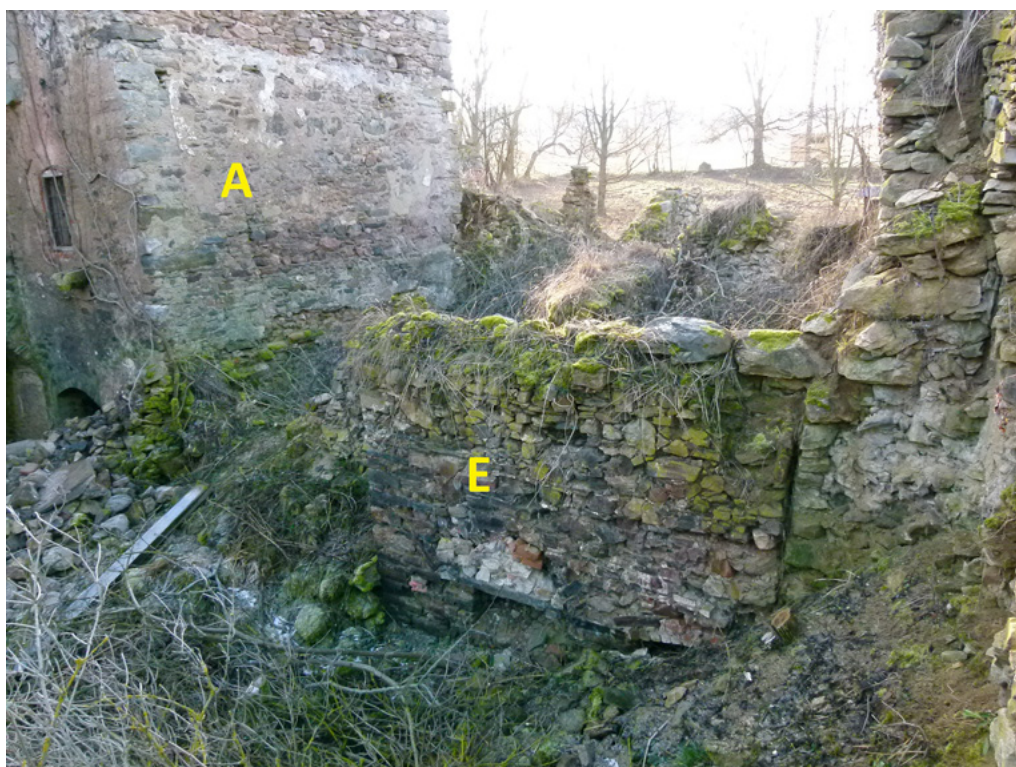
Obr. 31. Pasovary, bývalá tvrz, východní stěna staré černé kuchyně (E), v dolní části zdi jsou patrné příklady (vlevo kamenný, vpravo cihelný) příkladacích otvorů, zcela vpravo patrná přízdivka štítové stěny kuchyně posazená na ochoz gotické hradby, přízdivka je svislou spárou oddělená od zdiva budovy F z 15. století (ve spodní části snad předprseň hradby), foto: Veronika Babická, 2022
