### Obnova a restaurování hradního kostela sv. Prokopa ve Strakonici

*Roman Lavička – Dagmar Geršlová*

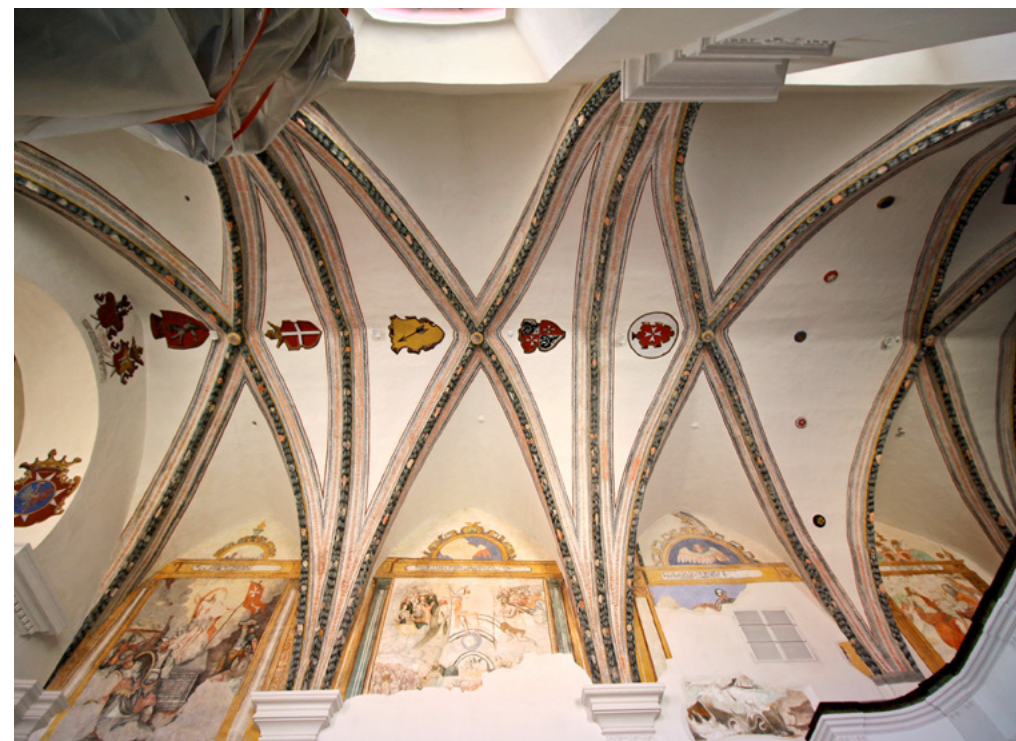
Obr. 1. Strakonice, kostel sv. Prokopa, klenba a jižní stěna lodi, stav při dokončování restaurátorského zásahu, foto: Roman Lavička, 2022

V klášterním chrámu ze 13. století bylo během stavebních a restaurátorských prací učiněno několik významných objevů. V prostoru kněžiště se podařilo odhalit zazděné raně gotické sedile. Na klenbě presbytáře došlo k nálezů a rekonstrukci středověké polychromie žebí (iluzivní mramorování s kružbovým motivem). Pod kruchtou se na klenbě prokázalo zachování dvou vrstev nástěnných maleb. Vegetabilní výzdobu, medailony apoštolů a nápisy s mariánskými invokacemi původem ze 13. století překryla renesanční dekorativní výmalba. Na pozdně středověké klenbě hlavní lodi a v podvěží se podařilo odhalit a restaurovat bohatou ornamentální výzdobu původem z poloviny 16. století. Na jižní stěně lodi se objevily monumentální renesanční nástěnné malby v architektonických rámech (Zmrtvýchvstání Krista, Poslední soud, sv. Jiří bojující s drakem a Nejsvětější Trojice). K nim roku 1559 přibyl soubor původně šesti malovaných postav zemských patronů završených zobrazením Nejsvětější Trojice. V prostoru vítězného oblouku byly restaurovány barokní

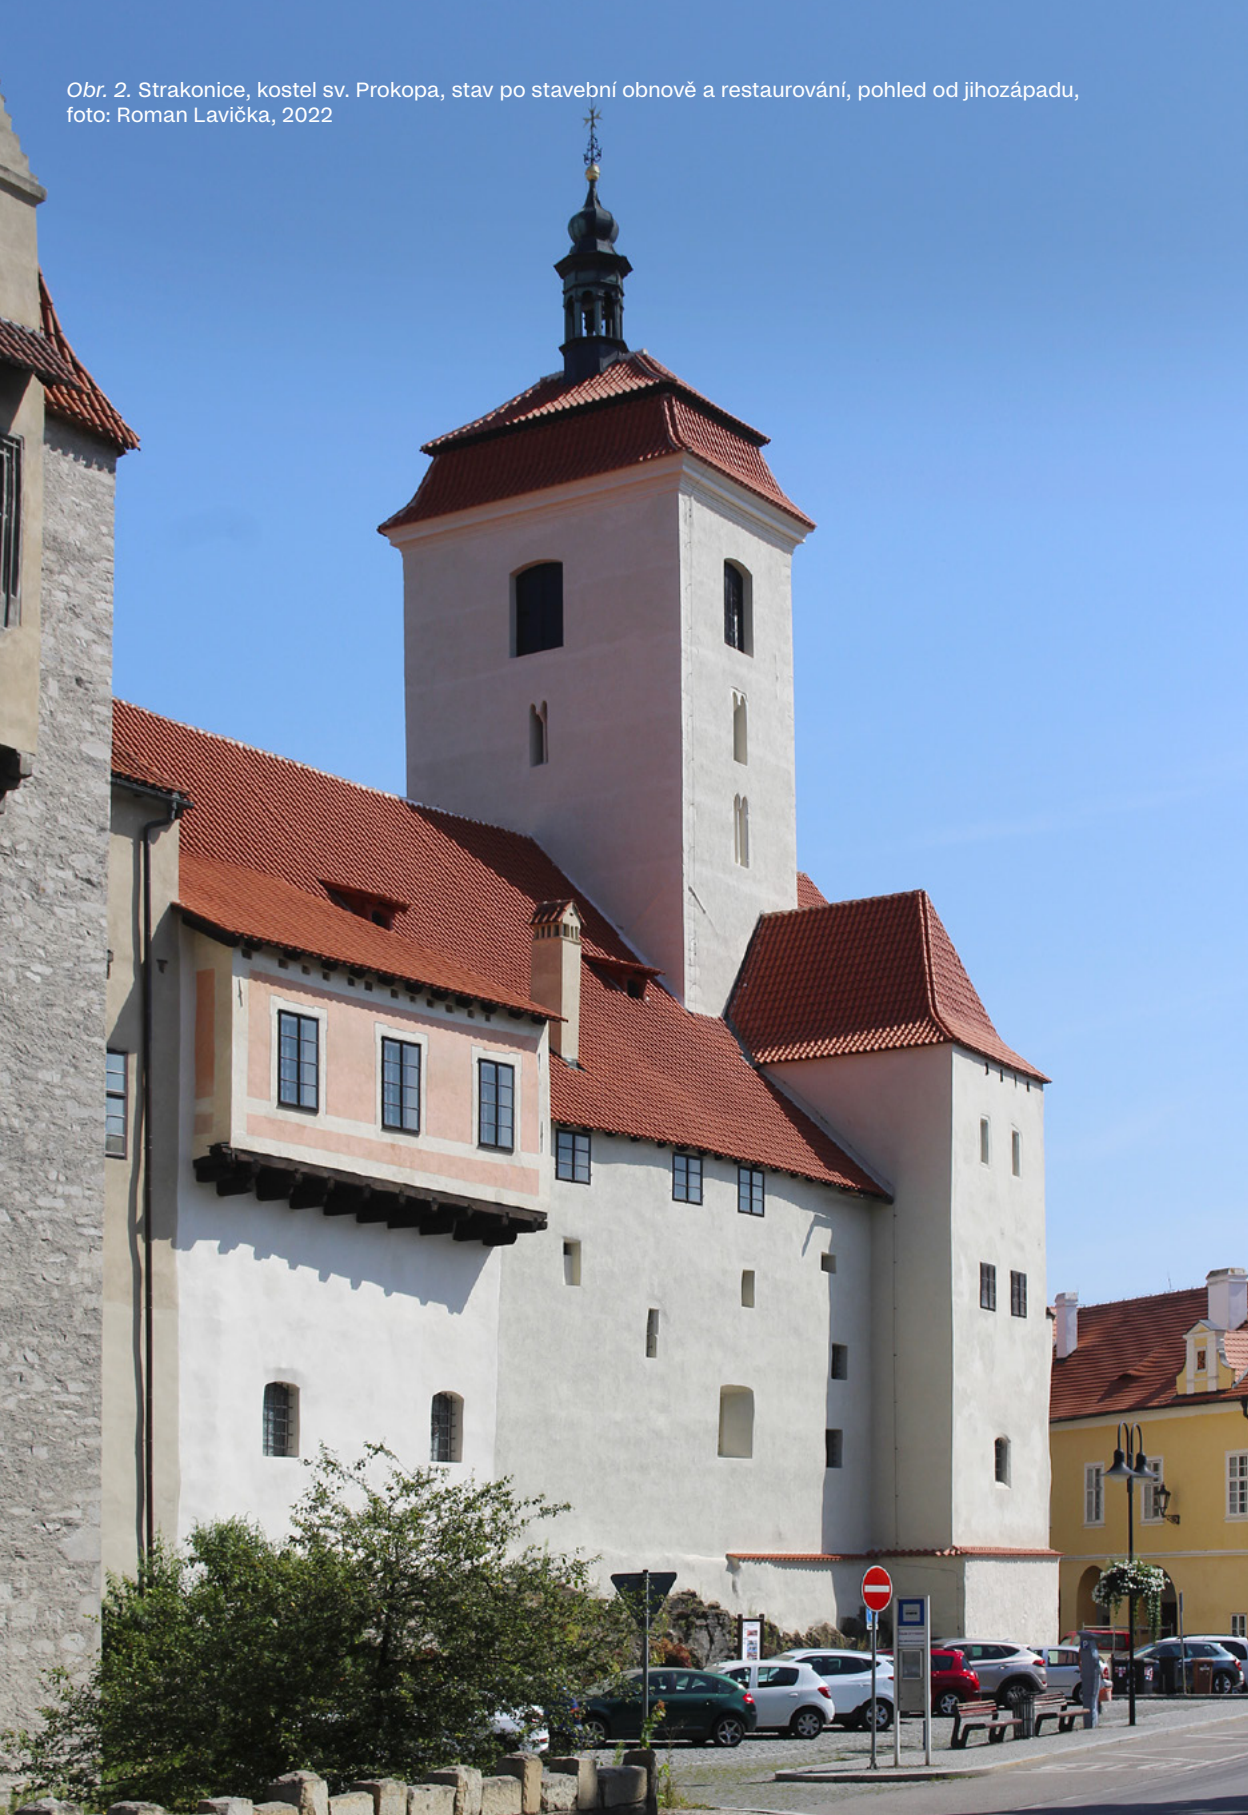
Obr. 2. Strakonice, kostel sv. Prokopa, stav po stavební obnově a restaurování, pohled od jihozápadu, foto: Roman Lavička, 2022

Obnova přinesla i výraznou změnu exteriéru památky nadregionálního významu. Na jižní straně lodi se doposud uplatňoval zbytek hradebního ochozu jen jako mírně předstupující nástavba nesená dřevěnými krakorci. Dnes v celkovém pohledu na rekonstruovaný kostel upoutá tento prvek obnoveným barokním řešením fasády. Realizovaná obnova více než sedm století starého objektu sanovala jeho narušené konstrukce a navrátila důstojnou podobu jedné z hlavních částí hradního areálu, úzce spojeného s působením rytířského řádu johanitů. Akce byla v roce 2023 nominována na cenu *Patrimonium pro futuro*.

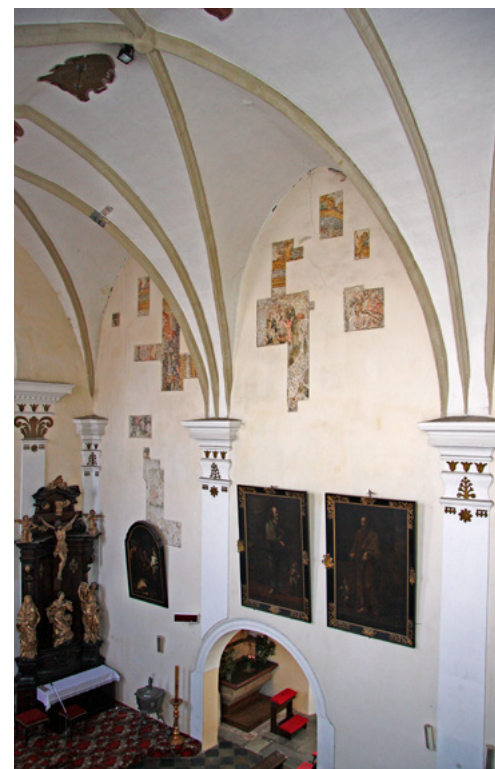
Obr. 3. Strakonice, kostel sv. Prokopa, klenba a jižní stěna lodi, stav po provedení sondážního restaurátorského průzkumu, foto: Roman Lavička, 2011

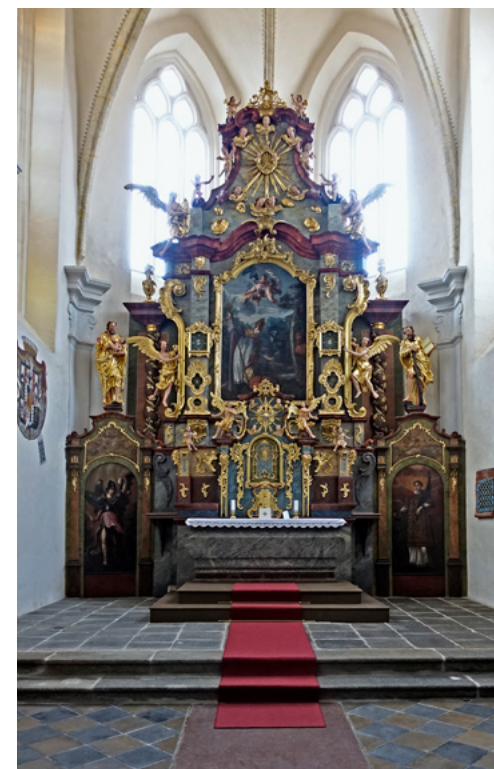
Obr. 4. Strakonice, kostel sv. Prokopa, hlavní oltář, stav po restaurování, foto: Dagmar Geršlová, 2023

malované baldachýny, které původně rámovaly dnes ztracené sochy nebo obrazy. Renovován byl rovněž mobiliář zahrnující zejména barokní oltáře, křesadla, varhany, chórové lavice (datované 1530) a v neposlední řadě unikátní raně renesanční křídlový oltář sv. Anny z let 1520–1530. Restaurovány byly rovněž sochy světců a další movité památky, které se staly základem expozice nově instalované v jižní věži kostela.
