## Areál kostela svatého Jakuba v Dolní Olešnici: obnova hřbitovní zdi a nález historického drenážního systému

Vladimíra Paterová

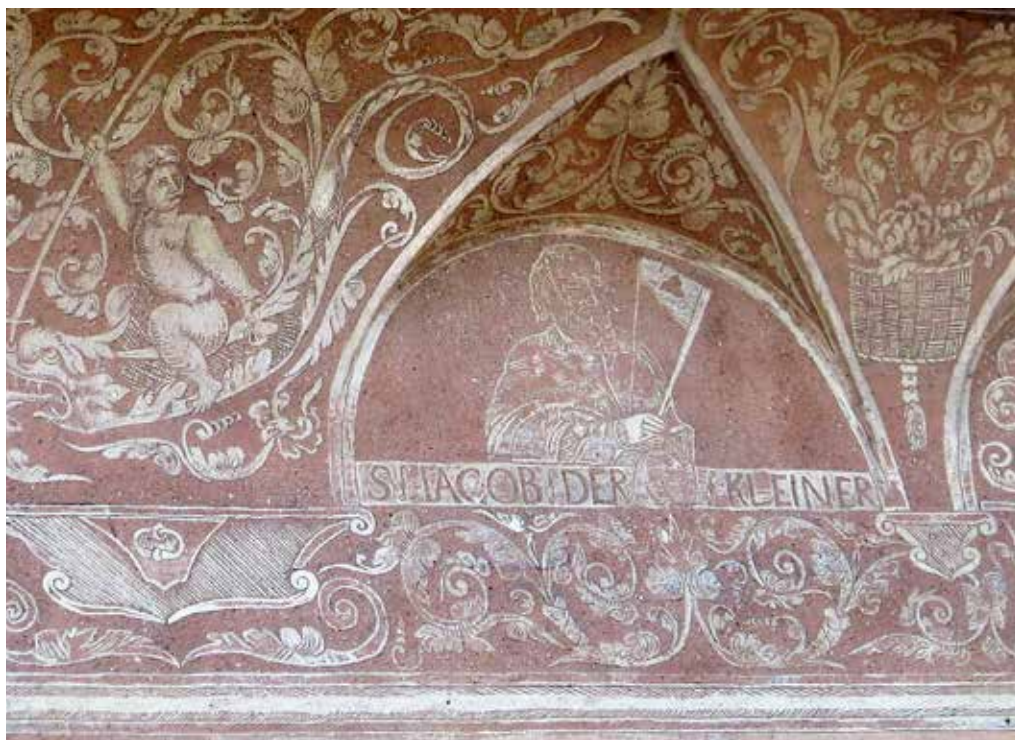
Obr. 1. Kostel sv. Jakuba v Dolní Olešnici, detail sgrafitové výzdoby na hlavní římsě, stav v roce 2014, zdroj: fotoarchiv NPÚ, ÚOP v Josefově

V průběhu dvacátého století došlo ke dvěma větším opravám – v roce 1929 a ještě v roce 1993 po zničení krovu věže požárem. Následovala konzervace sgrafitové výzdoby (rok 2000) a v letech 2014–2017 proběhla obnova krovu a střešní krytiny z dřevěného štípaného šindele. V roce 2018 byla obnova areálu kostela sv. Jakuba v Dolní Olešnici zařazena do Programu záchrany architektonického dědictví MK ČR.

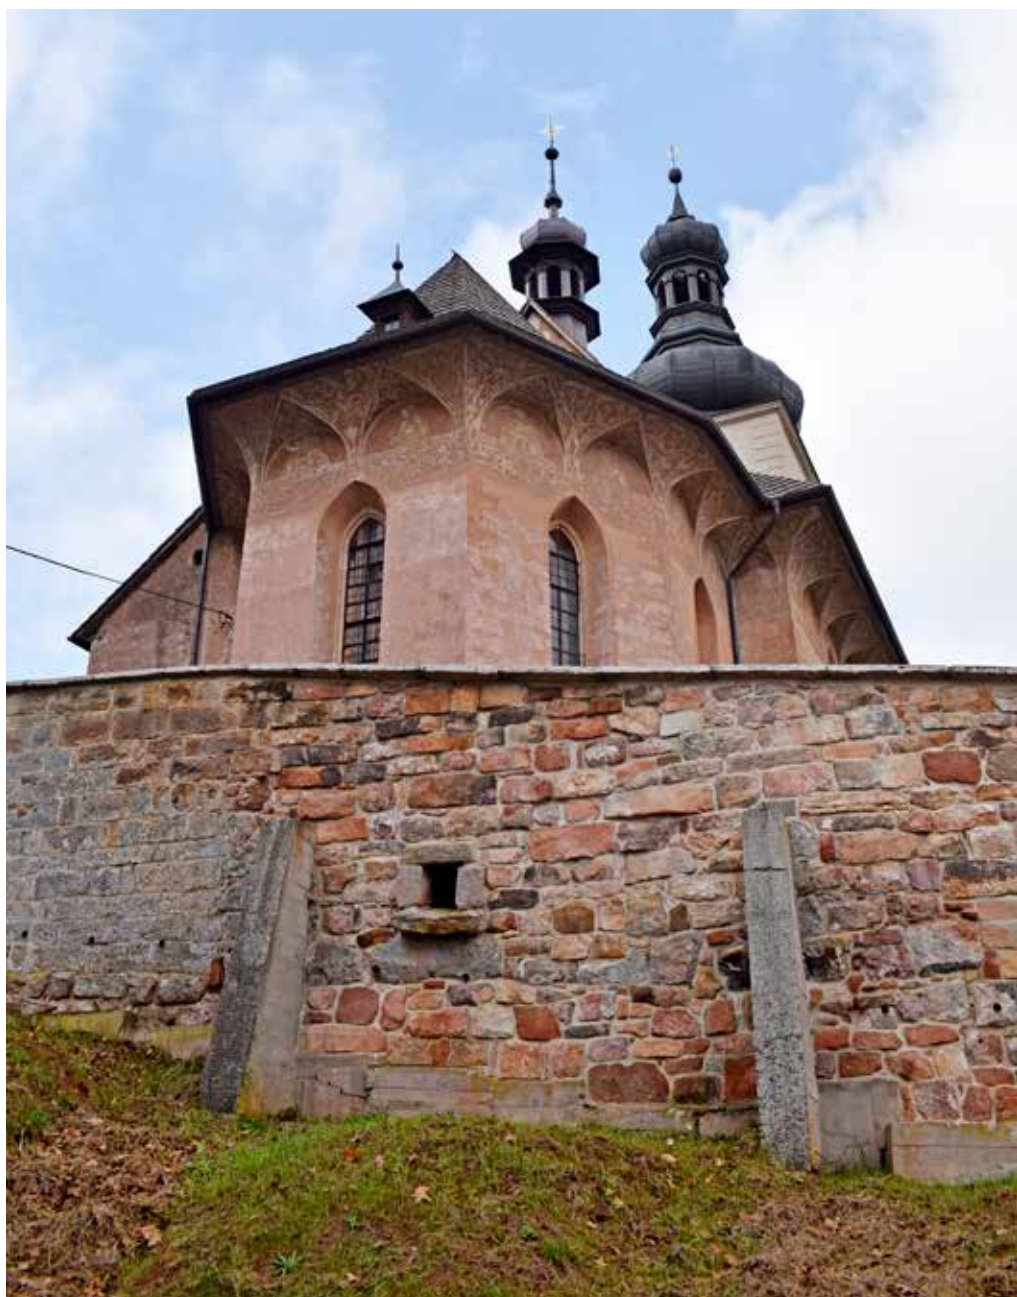
Obr. 2. Kostel sv. Jakuba v Dolní Olešnici, část ohradní zdi po obnově, foto: Vladimíra Paterová, 2022

Ve stejném roce byly zahájeny práce na obnově hřbitovní zdi, neboť v úseku kolem přístupové cesty ke kostelu došlo k jejímu zřícení. V letech 2019–2020 pokračovala obnova ohradní zdi jejím statickým zajištěním, odvodněním a obnovou kamenného zdiva, včetně koruny z původních rozebraných kvádrů. Na vlastním objektu kostela byla provedena oprava krytiny sakristie a schodiště. V roce 2021 ještě pokračovaly práce na obnově ohradní zdi a byla dokončena záchrana márnice nacházející se ve zcela havarijním stavu.

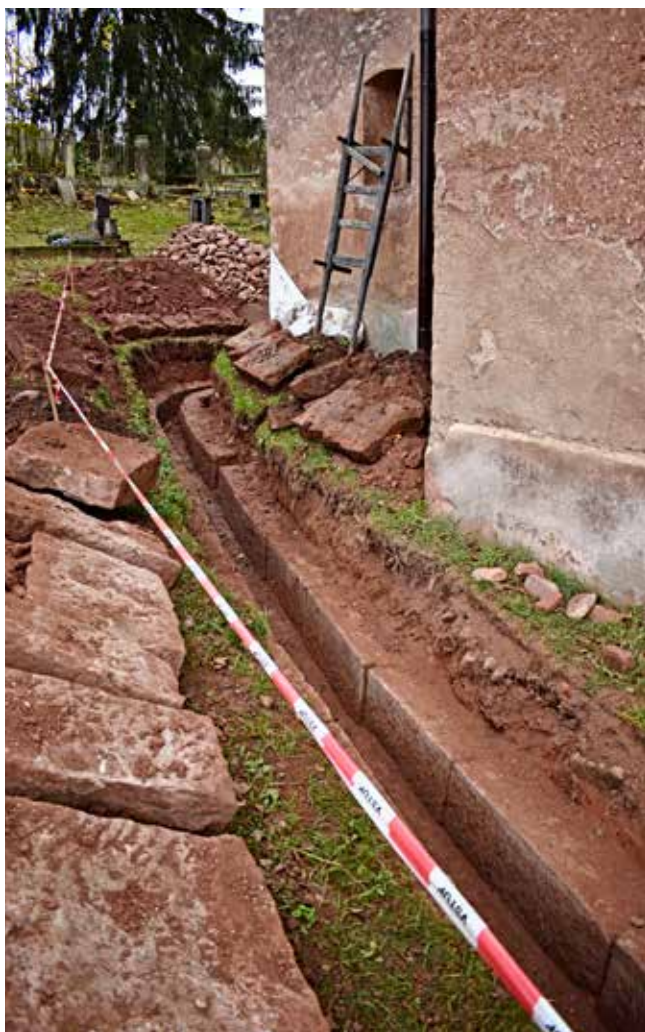
Obr. 3. Odkrytý odvodňovací kanál u kostela sv. Jakuba v Dolní Olešnici, foto: Vladimíra Paterová, 2022

historický odvodňovací systém, jehož následný průzkum přinesl zajímavé poznatky. Historické odvodnění bylo odkryto na jižní straně kostela v rozsahu od koutu mezi západní věží a přístavkem lodi podél jižního průčelí lodi k východnímu nároží presbytáře. V nálezové zprávě Ing. arch. Elišky Rackové z NPÚ, ÚOP v Josefově<sup>1</sup> je tento odvodňovací systém popisován jako „řemeslně vysoce nadstandardně zpracovaný kanál s kamennými stěnami, dnem a krycími deskami, místy doplňovanými cihlami starého německého formátu“. Zpráva dále uvádí, že kanál „mohl částečně fungovat jako drenáž, především ale několika odbočkami odváděl dešťovou vodu ze střech“. I když podle některých stavebních prvků bylo možné uvažovat o starší dataci, z dostupných písemných pramenů a ze srovnání historických fotografií vyplynulo, že se jedná o odvodňovací opatření iniciované Centrální komisí pro umění a historické památky ve Vídni a provedené v rámci obnovy kostela roce 1895.

Nález odvodňovacího kanálu u kostela sv. Jakuba je cenný svým rozsahem, zachovalostí i kvalitou. Představuje také zdroj poznání o historických odvodňovacích systémech, jejichž znalost je důležitá jak z hlediska poznání stavebního dědictví, tak pro projektování a obnovu staveb.
