# Obnova dělostřeleckého srubu R-S 79 „Na Mýtině“ na tvrzi Hanička

Jan Tluchoř

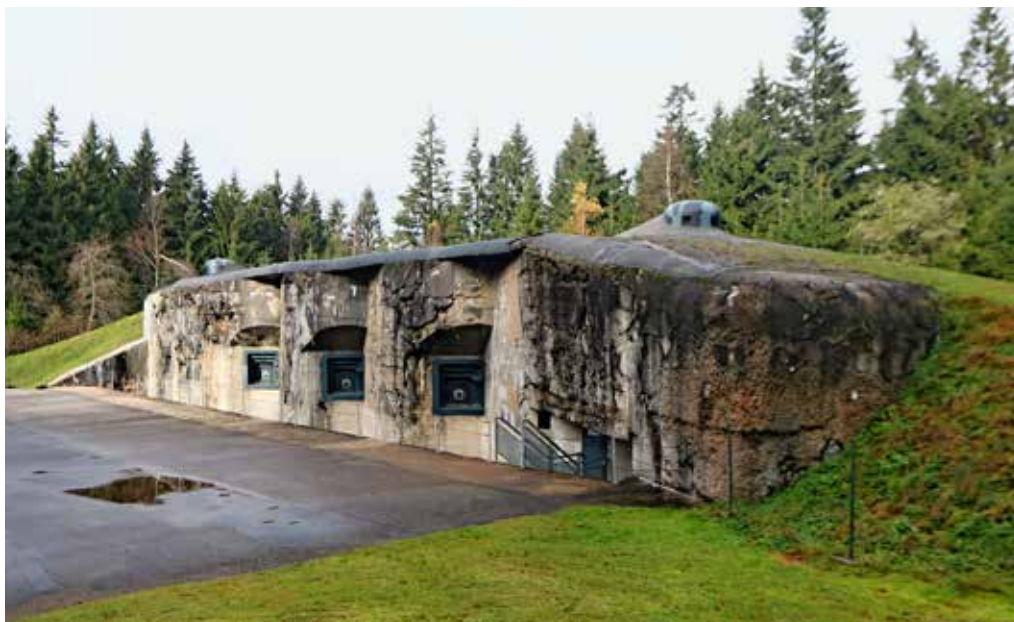
↑ Obr. 1. Dělostřelecký srub R-S 79 „Na Mýtině“ po obnově, foto: Jiří Slavík, 2023

Hlavní práce přišly na pořad v letech 2018–2020, kdy byl zrekonstruován interiér dělostřeleckého srubu. Stavební úpravy spočívaly v doplnění a odstranění konstrukcí, které byly demontovány nebo vybudovány od roku 1979 v rámci akce *Objekt Kahan*. Do stěny srubu byla osazena přesná replika vytržené velké houfnicové střílny vážící více než 5 tun. Střílnu na zakázku vyrobila strojírenská firma ŽĐAS, a. s., se sídlem ve Žďáru nad Sázavou. Po technicky náročném osazení a zabetonování byl proveden sjednocující nátěr všech střílen v tmavě šedém odstínu odpovídajícímu nejnovějším zjištěním. Na vrchním líci srubu bylo ještě realizováno snížení dodatečně provedeného násypu. Práce byly spolufinancovány v rámci operačního Programu INTERREG V-A Česká republika – Polsko.

V roce 2021 Město Rokytnice v Orlických horách uspělo s projektem výroby repliky pancéřového zvonu lehkého kulometu na levém křídle financovaným z Fondu mikroprojektů Euroregionu Glacensis v rámci Programu INTERREG V-A Česká republika – Polsko. Zvon opět vyrobila strojírenská firma ŽĐAS, a. s., a do šachty byl osazen v květnu roku 2021. Při odstřelu zvonu v roce 1958 došlo také k silnému poškození zdiva, které bylo novou dobetonávkou uvedeno do původního stavu. Poté bylo provedeno dobetonování límce a náběhu okolo zvonu, které byly nakonec opatřeny posypem drtí do asfaltového nátěru a nástřikem do maskovacího členění. Později došlo na instalaci střílnových vložek, které vyrobil David Beneš. Na konci roku 2021 byla v interiéru vpravo za postavením houfnice umístěna ocelová konstrukce tzv. výdejní stěny.

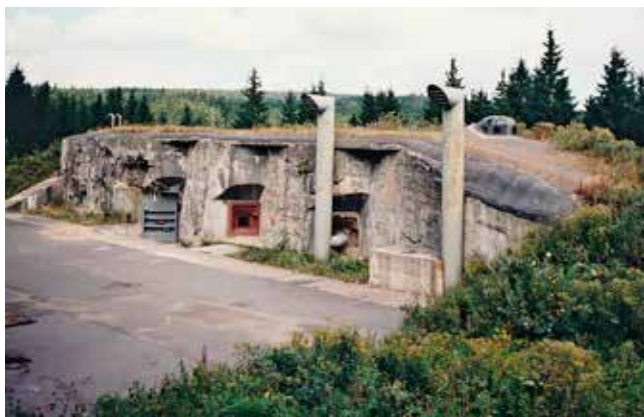
← Obr. 2. Dělostřelecký srub R-S 79 „Na Mýtině“, foto: Vilém Maryška, 1997

Německé zkoušky za okupace poškodily týlové stěny srubu, na vrchlíku pravého zvonu byla odpálena kumulativní nálož. V roce 1958 byl Kovošrotem vytržen levý pancéřový zvon. Při úpravách akce *Objekt Kahan* hrál objekt významnou úlohu – měl se stát místem hlavního nasávání vzduchu pro centrální filtrovnu. Jedna ze střílen pro houfnici byla vytržena a ve vzniklém otvoru byl zřízen nový vstup do objektu uzavřený plynotěsnými tlakovými dveřmi. V objektu byl nainstalován nový nákladní výtah. Poškozené stěny měly být vyspraveny, opatřeny izolací a celý objekt měl být zahrnut zeminou. Tyto úpravy ale nebyly z časových důvodů dokončeny.
