## Archeologické výzkumy Národního památkového ústavu, územního odborného pracoviště v Plzni v roce 2022

*Linda Foster – Marcela Waldmannová*

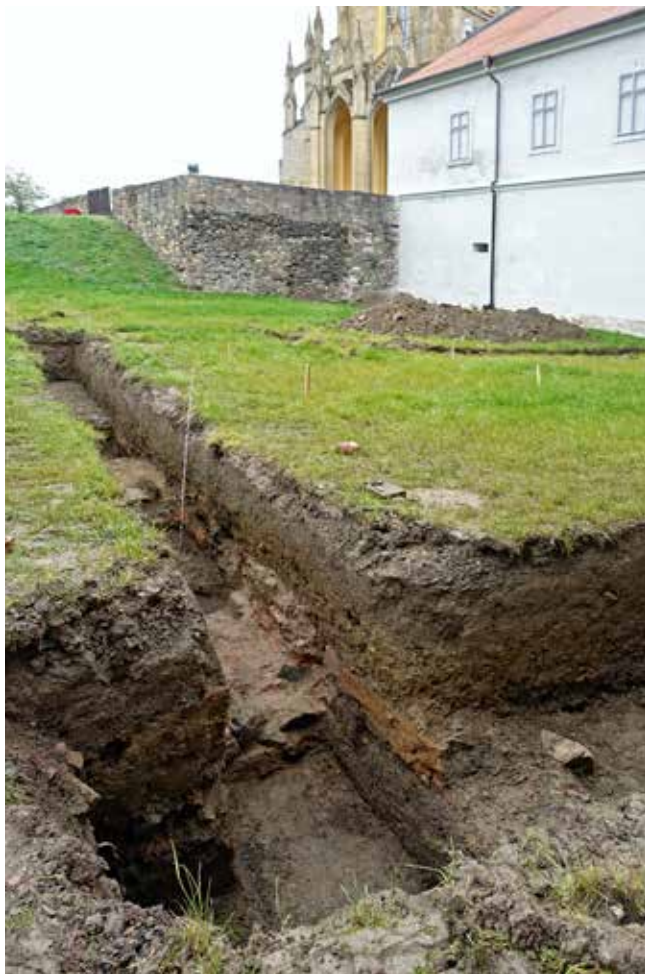
Obr. 1. Kladruby, klášter, sondy severně od nového konventu zachycující mohutné zdivo zaniklé sladovny z 19. století, zdroj: NPÚ, ÚOP v Plzni, foto: Linda Foster, 2022

V ploše severně od nového konventu byl proveden zjišťovací archeologický výzkum formou šesti bagrovaných sond za dozoru archeologa. Plánují se zde úpravy okolí nového konventu, a to snížení terénu pro okapový chodník o šířce 2 m a kolem saly terreny na „barokní“ úroveň – o cca 1,5 m od dnešního povrchu. Ověřen byl rozsah zaniklých

zděných konstrukcí sladovny z 19. století (obr. 1). Potvrdil se dřívější předpoklad, že nejsou dochovány barokní úprava povrchu terénu ani základy tarasní zdi kolem sníženiny u saly tereny. Prokázána nebyla existence předpokládaného středověkého příkopu, ale bylo zjištěno, že ve vzdálenosti asi 4 m západně od budovy infirmaria klesá přirozeně příkrě skalní podloží do „rokle“, která zanikla zřejmě při barokních úpravách.

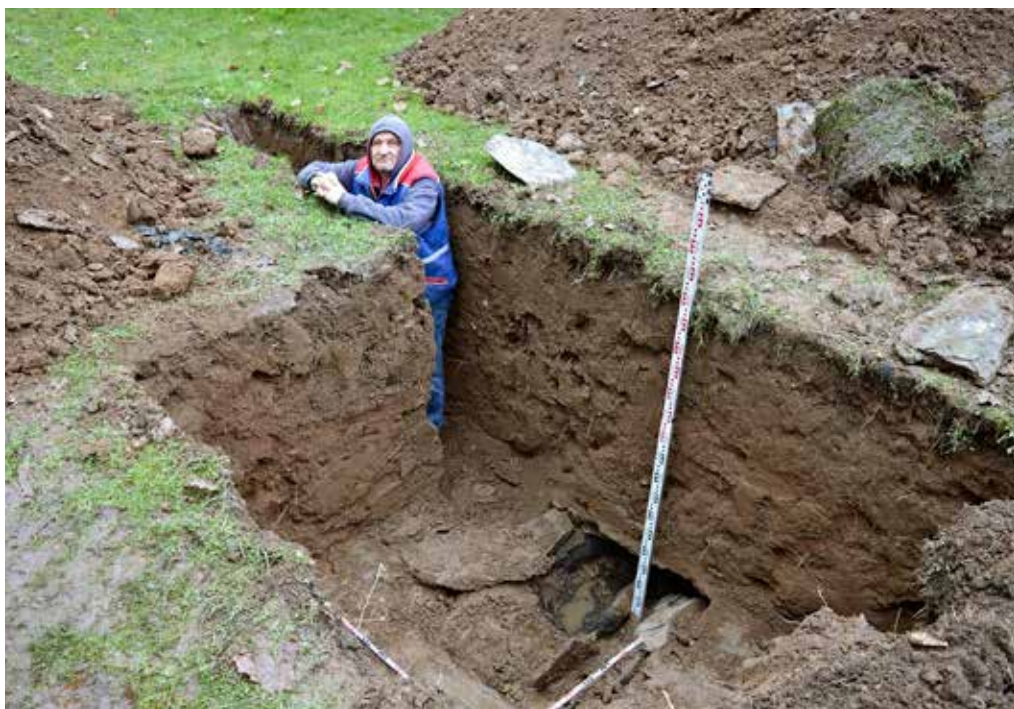
Obr. 2. Manětín, zámecký dvůr, sonda s historickým kanálem na jejím dně, zdroj: NPÚ, ÚOP v Plzni, foto: Marcela Waldmannová, 2022

V souvislosti se záměrem obnovy zříčených chlévů v západní části hospodářského dvora byla vyhloubena sonda za účelem ověření stavu a hloubky základů stavby. Základ sahá hlouběji než 2 m; sonda se rychle plnila vodou. Další sonda, mezi dvorem a řekou, doložila průběh historického zděného odvodňovacího kanálu (obr. 2), u něhož je plánováno jeho opětovné zprovoznění.

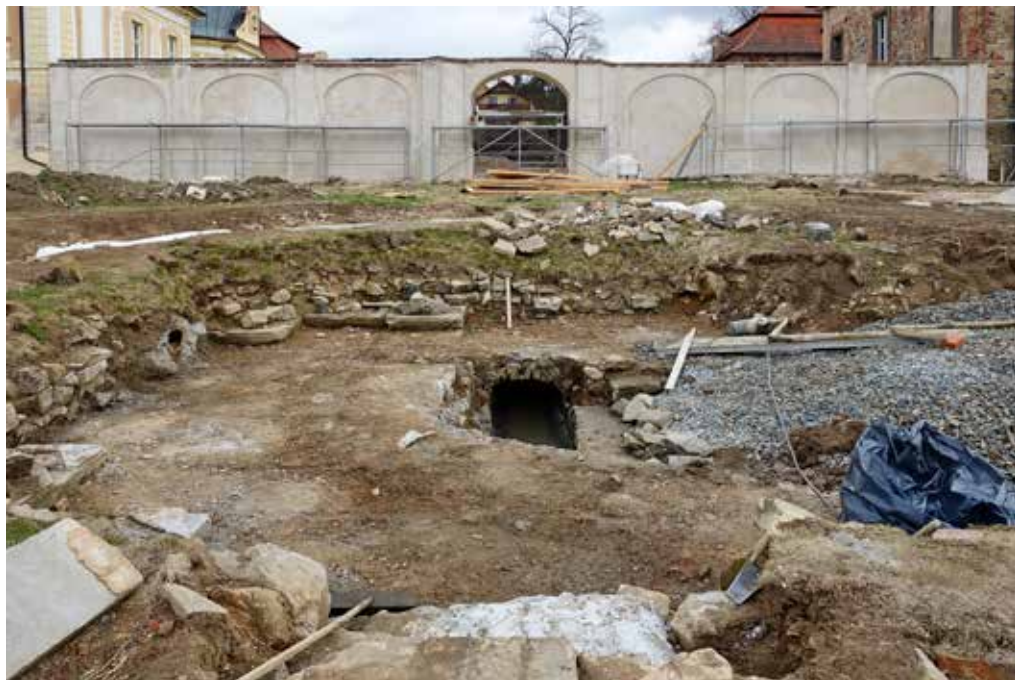
Obr. 3. Nebílovky, zámecká zahrada, nález pozůstatků barokní kašny s podzemní štolou, zdroj: NPÚ, ÚOP v Plzni, foto: Linda Foster, 2022

U zámku v Nebílovkách pokračovala od roku 2021 obnova barokní zahrady. Záchraný archeologický výzkum během zemních prací přispěl k odhalení zaniklé barokní kašny (obr. 3) a altánu; byla dokumentována barokní kanalizace a zjišťována hloubka základů ohradní zdi zahrady. Nálezy zahrnovaly i zlomky keramiky z přelomu 12. a 13. století, tedy z období předcházejícího historicky doložené existenci panského sídla. Z vnitřku

barokní štolý bylo vyzvednuto dřevěné potrubí vodovodu, zhotovené z kmene borovice, dle dendrochronologie pokácené na přelomu let 1730 a 1731. Výkop pro retenční nádrže zasáhl další dlabané potrubí z borovice, skácené někdy po roce 1601. Přívod vody do barokní kašny zajišťovala keramická glazovaná roura, nalezená jen ve zlomcích.
