## Nález a restaurování dvoulodního sálu městského panského sídla (vdovského sídla Anny z Roggendorfu) v Českém Krumlově

## Nález a restaurování nástěnných maleb v kostele sv. Havla v Čejeticích

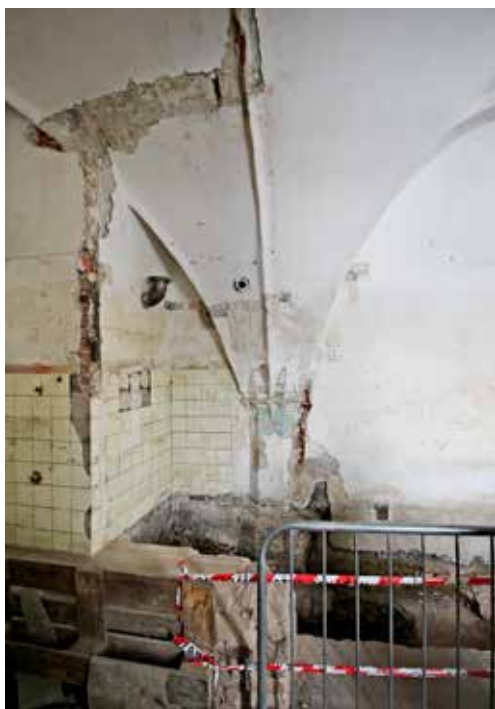
Obr. 1. Český Krumlov, městské panské sídlo, prostor dvoulodního sálu na počátku restaurování, foto: Roman Lavička, únor 2021

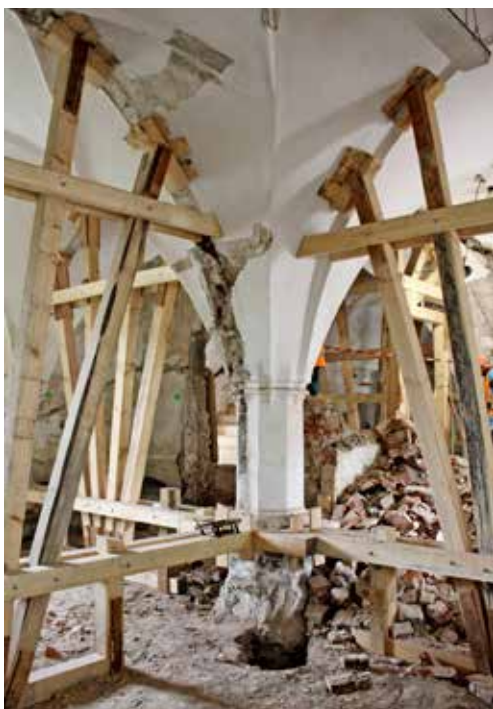
Obr. 2. Český Krumlov, městské panské sídlo, prostor dvoulodního sálu v průběhu odstraňování druhotných příček, foto: Roman Lavička, červenec 2021

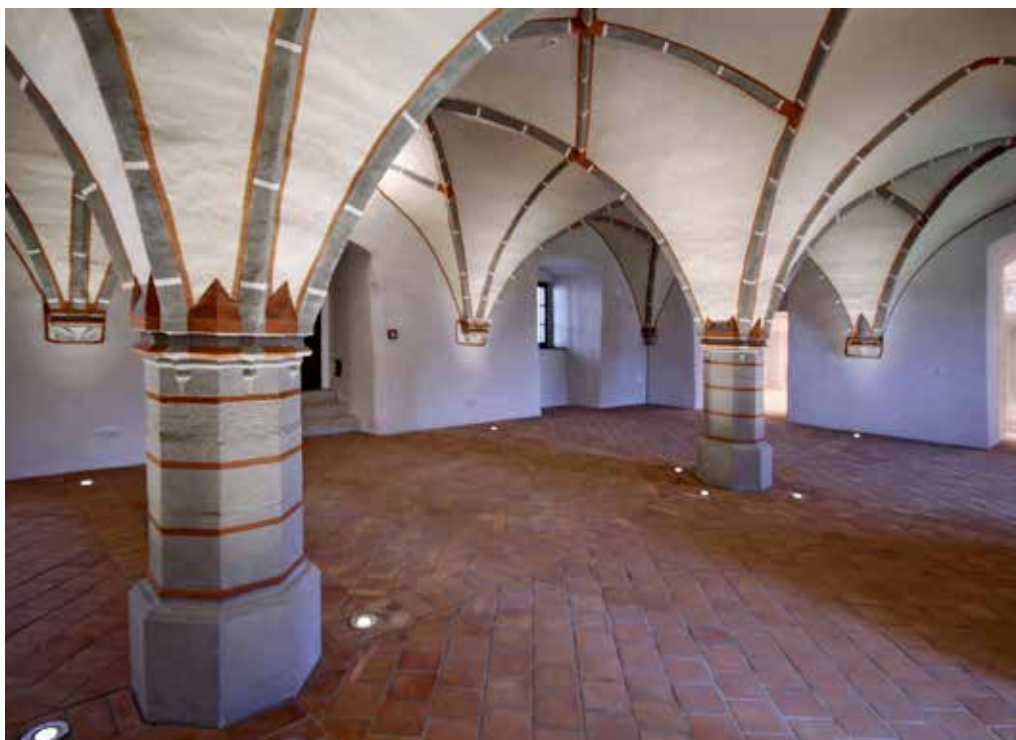
Obr. 3. Český Krumlov, městské panské sídlo, prostor dvoulodního sálu po restaurování, foto: Roman Lavička, srpen 2023
