## Záchrana a rekonstrukce tzv. záměčku Terezínov v Albeři u Nové Bystřice

## Oprava silničního mostu přes řeku Malši pod Římovem

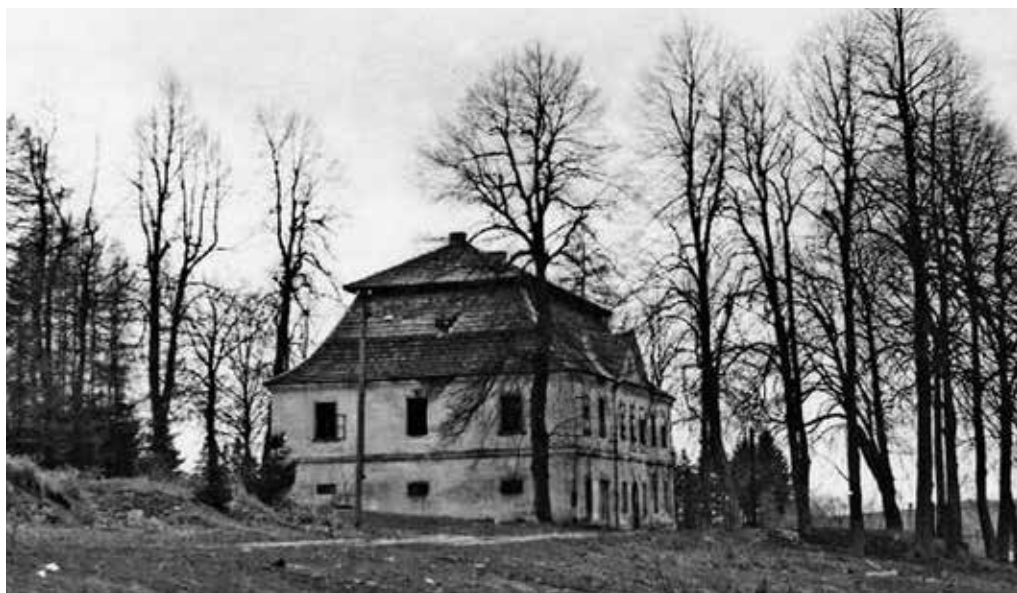
Obr. 1. Albeř u Nové Bystřice, tzv. záměček Terezínov, pohled od východu, foto z roku 1965, zdroj: sbírka majitele

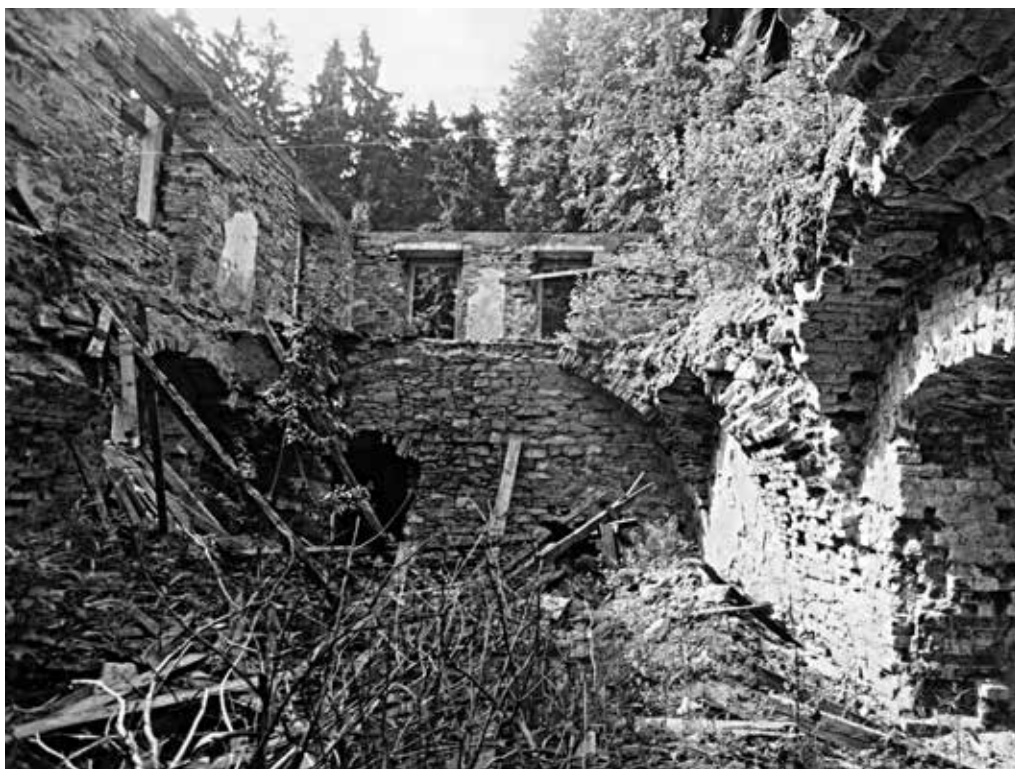
Obr. 2. Albeř u Nové Bystřice, tzv. zámček Tereziňov, interiér, foto z roku 1988, zdroj: NPÚ, ÚOP v Českých Budějovicích, sbírka fotografické dokumentace

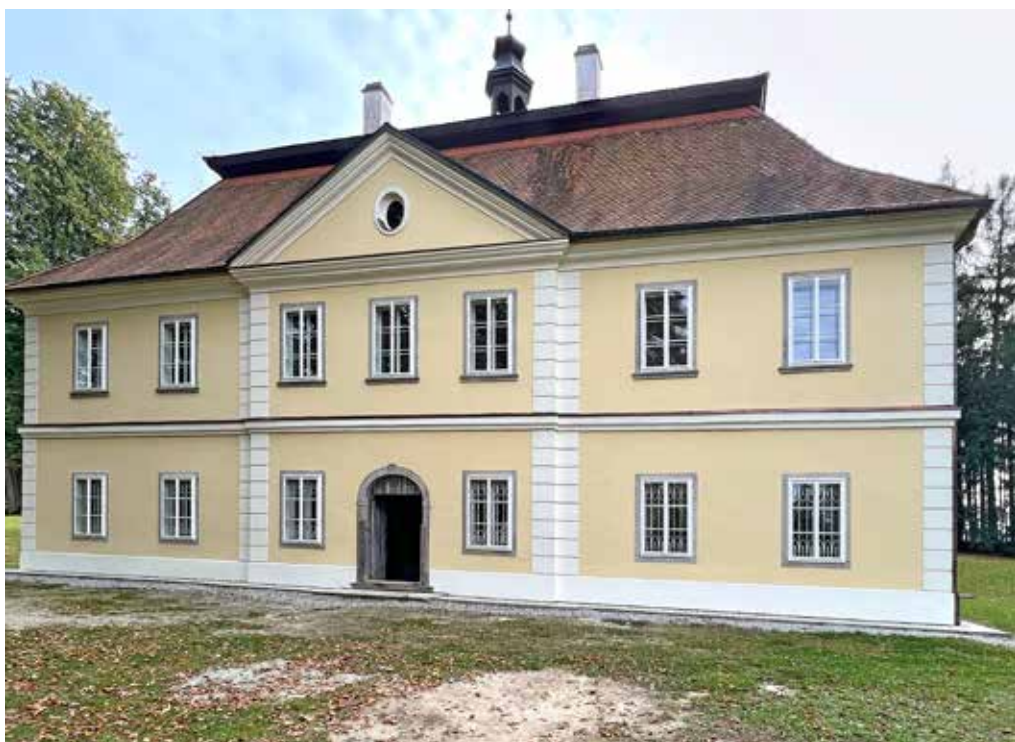
Obr. 3. Albeř u Nové Bystřice, tzv. zámček Tereziňov, pohled od severu, foto: Miloš Holub, 2023

stěny s nepatrnými fragmenty původní interiérové výzdoby. Po roce 1990 zahájil nový majitel postupnou záchranu objektu, přičemž si kladl za cíl obnovit památku do (pokud možno) původního vzhledu. Započaté práce však pro nedostatek finančních prostředků záhy zastavil, což dále prohloubilo degradaci objektu. Na přelomu tisíciletí nastal obrat, postupně bylo provedeno celkové statické zajištění zámku a obnova původního tvaru barokní střechy s věží. Soukromý majitel po desetiletích náročné rekonstrukce, podložené starší fotografickou i kresebnou dokumentací, objekt zachránil a navrátil mu původní vzhled. Nechal zhotovit nová dřevěná špaletová okna klasicistního typu. Na základě průzkumu zbytků patek na zdech byly obnoveny cihlové klenby v přízemí. V polovině přízemí byl citlivě vybudován byt vlastníka, ostatní prostory čekají na dokončení a využití, přičemž se předpokládají společenské a kulturní akce, případně lokální muzeum či galerie. Obnova fasády, která završila práce na záchraně objektu, se zakončila nátěrem omítek a oken v roce 2023.
