## Oprava silničního mostu přes řeku Malši pod Římovem

V roce 2019 proběhla několik let plánovaná oprava kamenného tříobloukového mostu (ev. č. 155-007) přes údolní nivu řeky Malše pod obcí Římov na Českobudějovicku. Krajinně působivý silniční most pochází z roku 1869. Byl vystavěn z omítaného lomo-vého kamene, lícni plochy jeho opěr i pilířů zpevňuje obložení z kamenných tesaných kvádrů. Oba střední návodní pilíře mají obdobně zpracovaná čela završená kamennou profilovanou římsou s kulovým vrchlíkem.

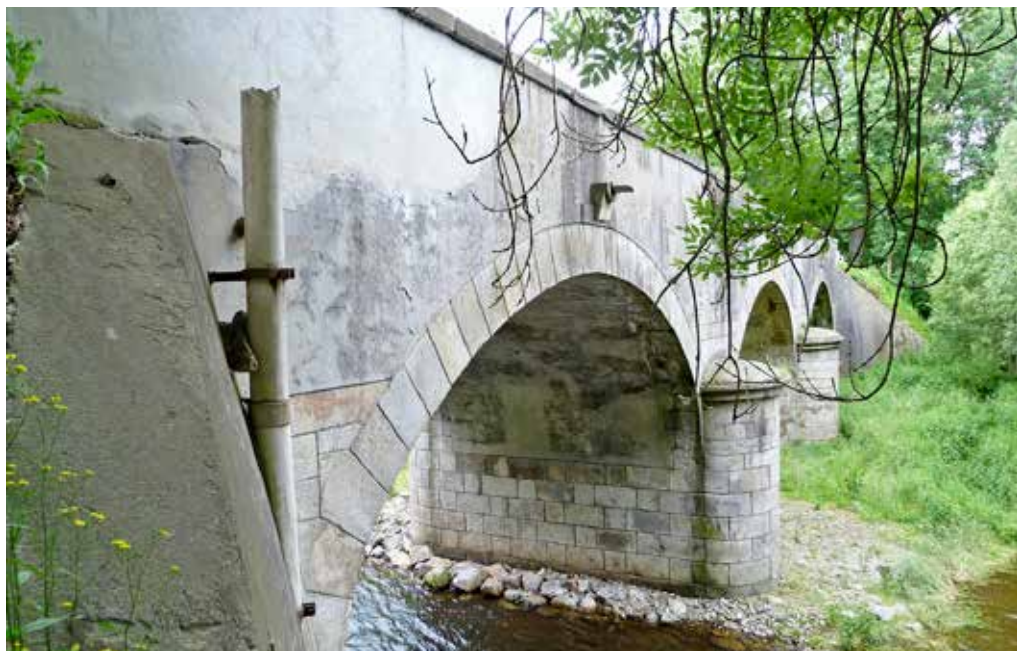
*Obr. 1. Římov, Dolní Stropnice, silniční kamenný most přes Malši před zahájením obnovy, pohled od jihozápadu, foto: Václav Hájek, 2016*

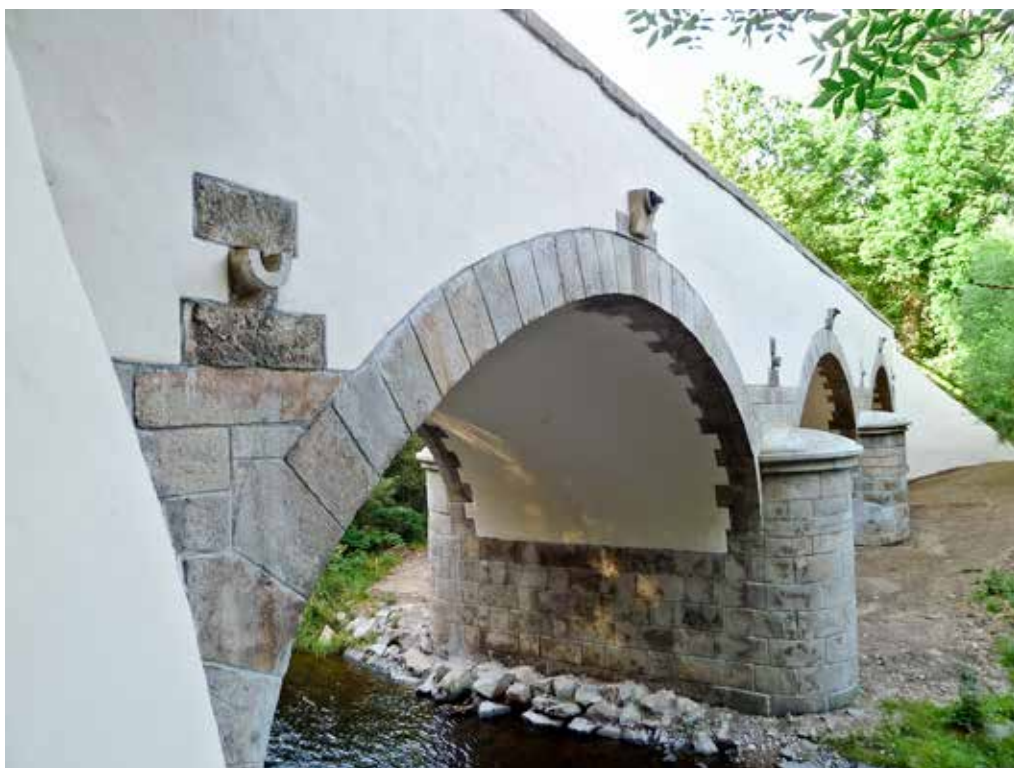
Obr. 2. Římov, Dolní Stropnice, silniční kamenný most přes Malší po stavební obnově, pohled od jihozápadu, foto: Václav Hájek, 2019

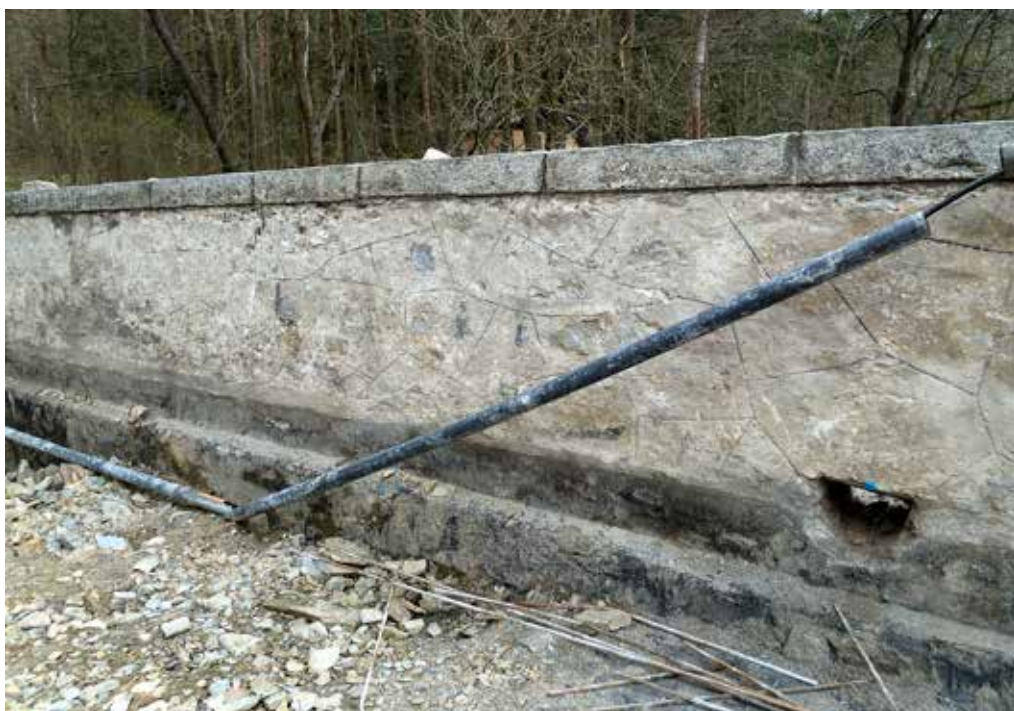
Obr. 3. Římov, Dolní Stropnice, silniční kamenný most v průběhu obnovy, detail nalezeného dekoru imitujícího kyklopské zdivo, foto: Václav Hájek, 2019

Po sejmutí nesoudržných a esteticky i technicky nevhodných novodobých omítkových vrstev došlo k neočekávanému nálezu. Podařilo se objevit původní povrchovou úpravu zdiva, a to jak v jejím odstínu, tak i v technologickém postupu nanášení a úpravy omítek. Na základě nově zjištěných skutečností, jejichž relevance byla podpořena i laboratorním průzkumem vzorku starší vrstvy povrchové úpravy, se zvolilo takové řešení obnovy mostu, které je blízké původní technologii jeho omítání. Upustilo se od obvyklé technologie strhávání a hlazení jádrové vrstvy malty dřevěným hladítkem uzavřené sjednocujícím štukem. Podařilo se provést nahazování s následným strháváním přebytečné malty hranou zednické lžice a souběžným utahováním. Obdobně se na základě nálezové situace postupovalo také v případě barevného řešení finálního nátěru. Nejprve byl na referenční ploše vyvzorkován v několika tónech sytosti a následně se z těchto vzorků po dostatečném vyschnutí zvolil konkrétní odstín. Během odkryvu mladších omítkových vrstev byly odhaleny též fragmenty plošného dekoru imitujícího kyklopské zdivo, jež byl proveden černou linkou s mírným protlačením naznačujícím spárování. S ohledem na finanční náročnost i torzálnost dochování nálezu bylo rozhodnuto o jeho zdokumentování, zmapování rozsahu výskytu a zakonzervování pro případ možné budoucí rekonstrukce.
