# Štěpánov nad Svratkou (okr. Žďár nad Sázavou) – nástin stavebního vývoje církevních staveb (kostel, zvonice, fara)

## Štěpánov nad Svratkou (Žďár nad Sázavou District) – Outline of the Building Developments of Church Buildings (church, belfry, rectory)

Jan Večeřa

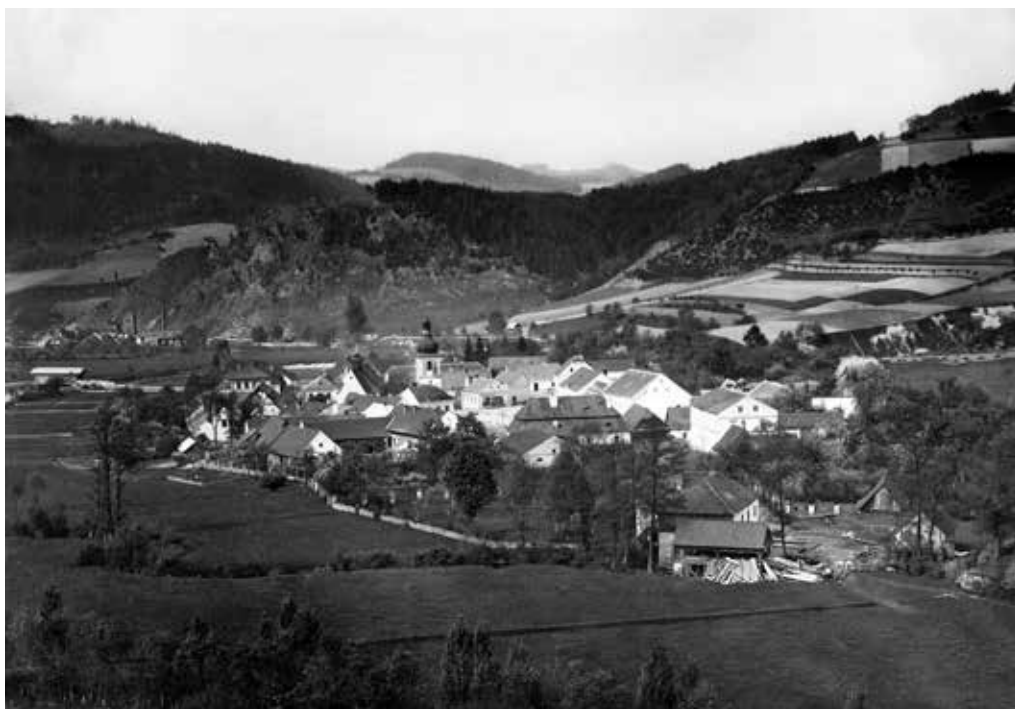
Obr. 3. Pohled na městečko Štěpánov od severovýchodu. V popředí dům čp. 9 s mansardovou střechou. Vpravo od něj tzv. panský dům. V pozadí kostel se zvonici v době před vyhořením (snímek z doby okolo roku 1900). Východní štít kostela je prolomený drobným okénkem, hřeben střechy probíhá nad celou stavbou v jedné výškové úrovni, zdroj: archiv NPÚ, ÚOP v Brně, inv. č. 44305

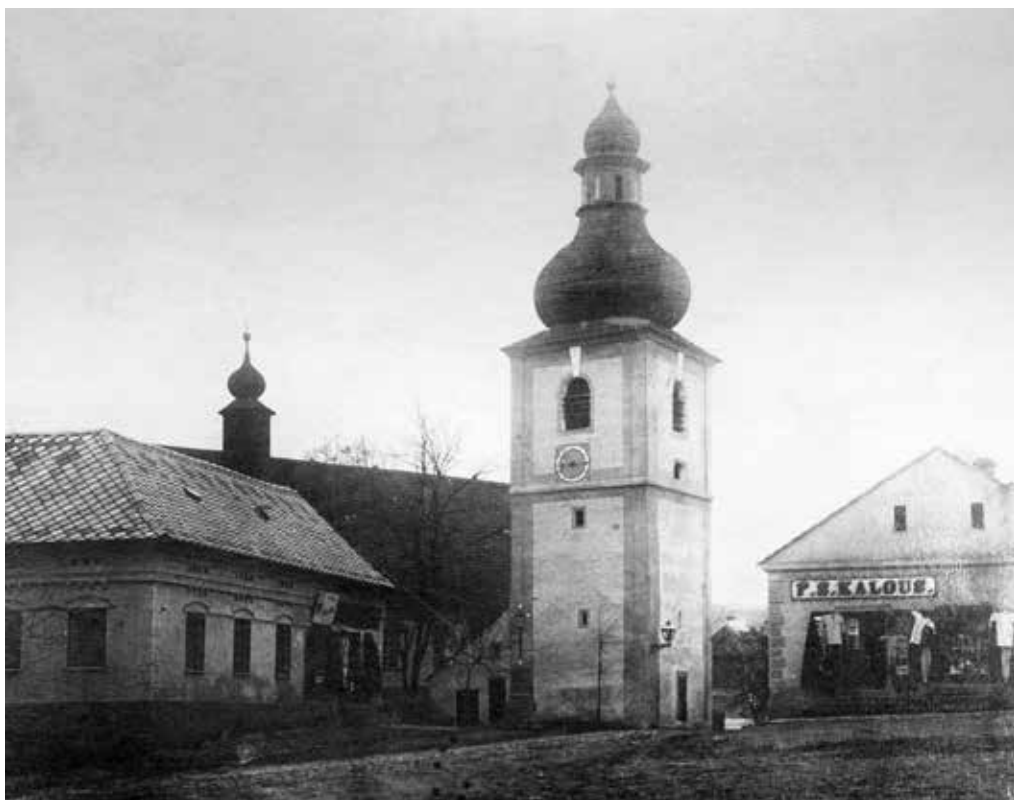
Obr. 4. Štěpánov nad Svratkou. Dobová fotografie z doby před rokem 1917, která od severu zachycuje zvonici s kostelem. Ke zvonici je přistavěna márnice s pultovou stříškou, zdroj: archiv NPÚ, ÚOP v Brně, inv. č. 983

Při jižní stěně věže vznikla druhotně drobná přístavba márnice (obr. 16 a 4), podle G. Wolného roku 1853.<sup>46</sup> Márnice měla podobu prostého přízemního přístavku završeného pultovou stříškou s drobným okénkem k východu, pod nímž se nacházel vstup. Výška márnice zhruba odpovídala dnešní výšce přízemí, tedy cca 4 m vysoké stavbě, nerespektovala tedy vyvýšený vstup z jižní strany zvonice. Márnice zanikla v souvislosti se zmiňovaným požárem roku 1917.

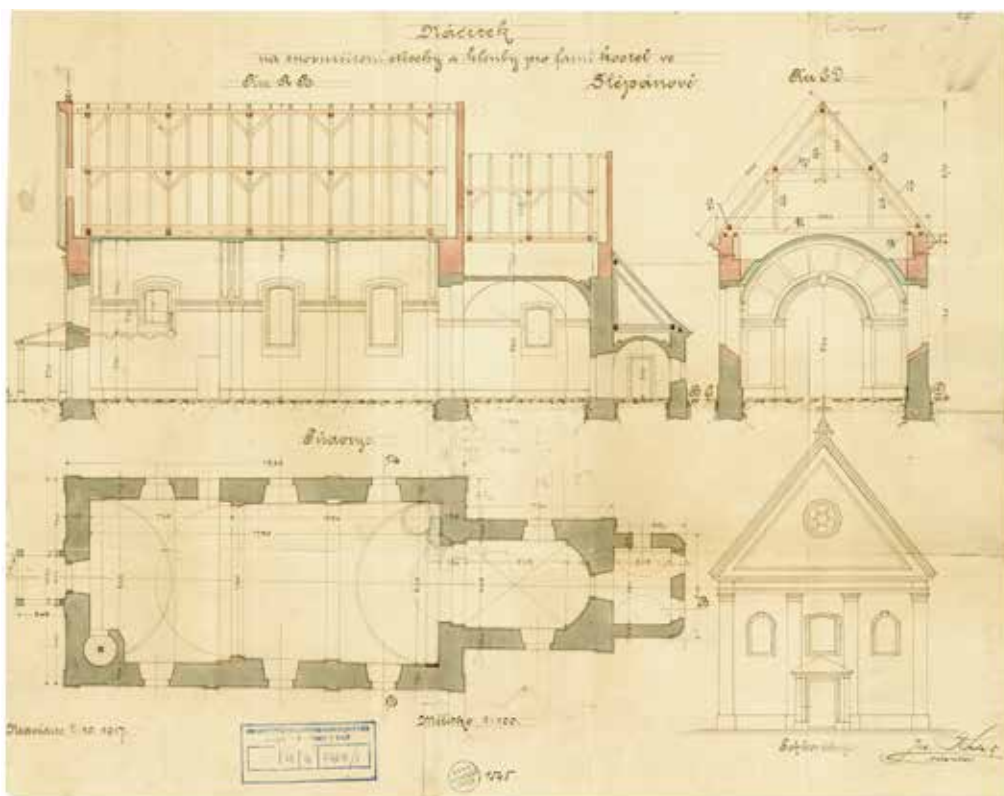
Obr. 5a. Plánová dokumentace na obnovu vyhořelého kostela z roku 1917 (nerealizováno) a mladší, patrně z roku 1923, která již odpovídá současnému stavu kostela, zdroj: archiv NPÚ, ÚOP v Telči, inv. č. 7408

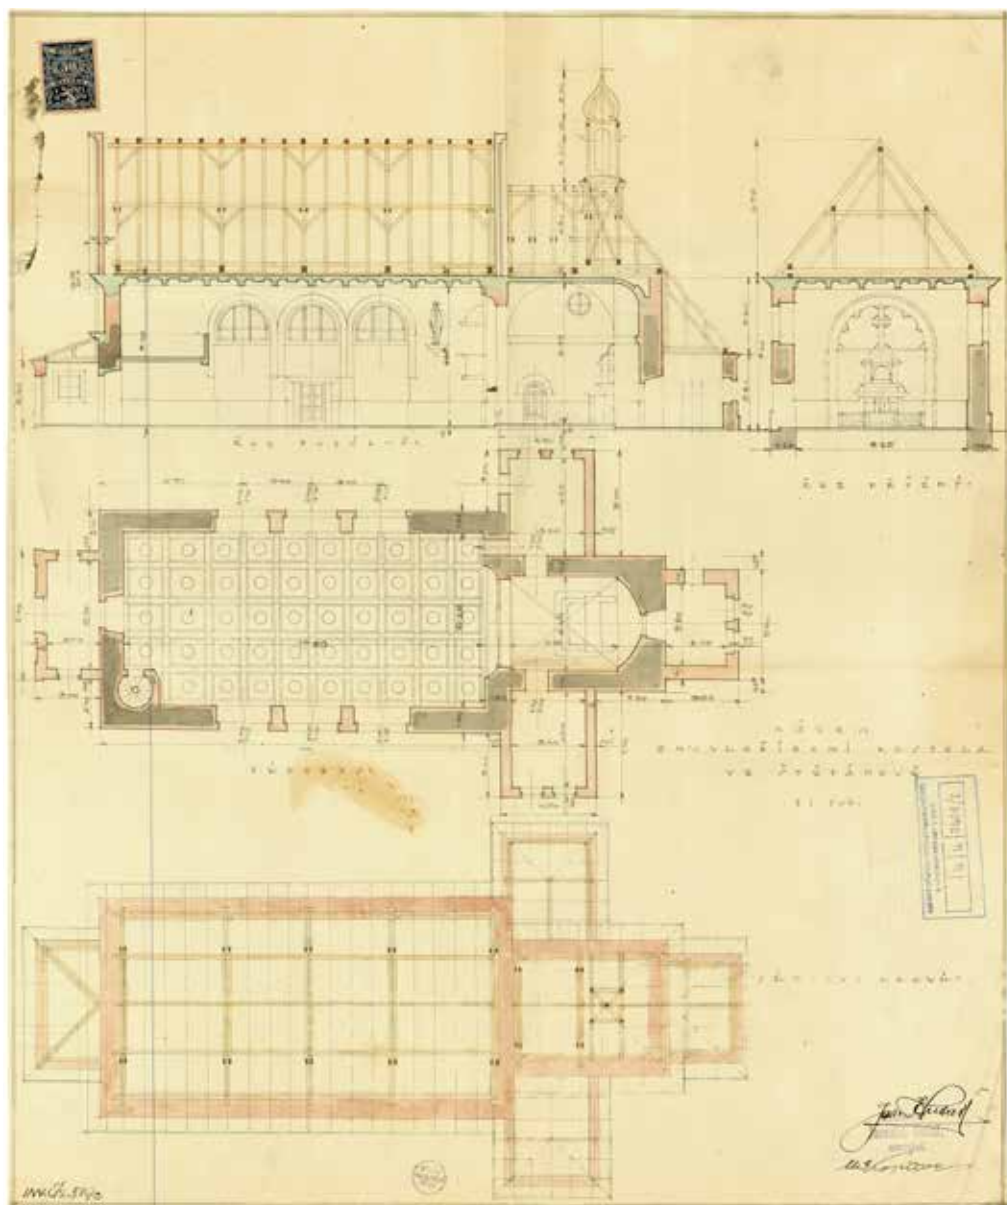
Obr. 5b. Plánová dokumentace na obnovu vyhořelého kostela z roku 1917 (nerealizováno) a mladší, patrně z roku 1923, která již odpovídá současnému stavu kostela, zdroj: archiv NPÚ, ÚOP v Telči, inv. č. 7408

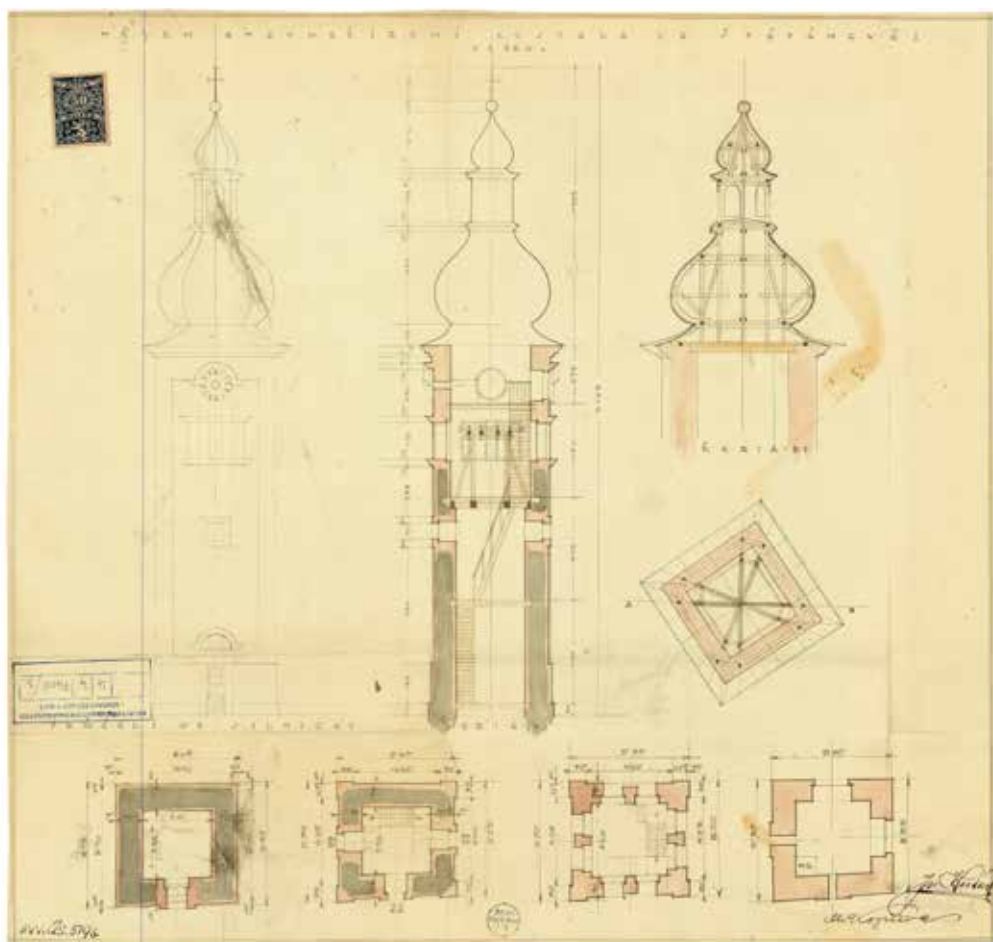
Obr. 5c. Plánová dokumentace na obnovu vyhořelého kostela z roku 1917 (nerealizováno) a mladší, patrně z roku 1923, která již odpovídá současnému stavu kostela, zdroj: archiv NPÚ, ÚOP v Telči, inv. č. 7408

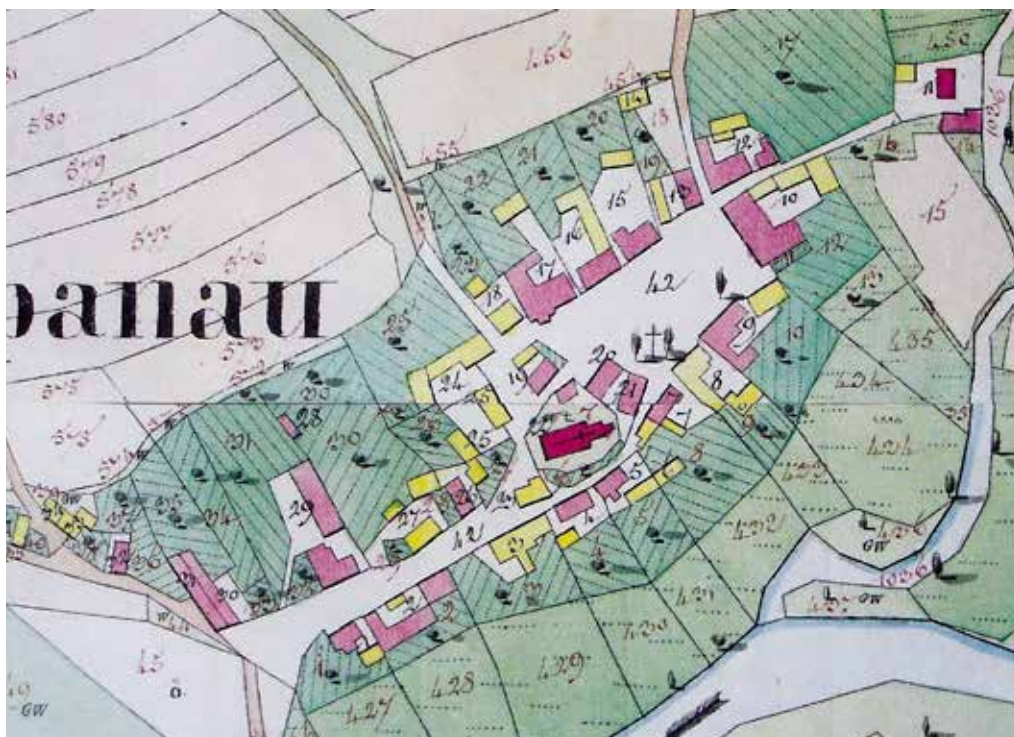
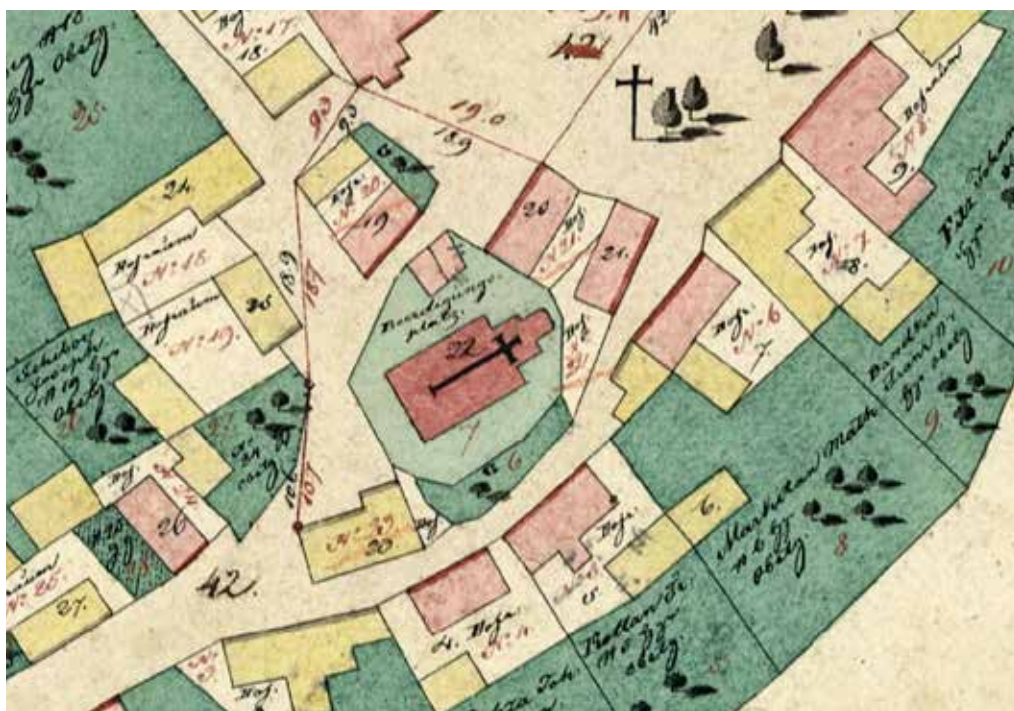
Obr. 6. Nahoře císařský otisk map stabilního katastru pro Štěpánov (mapováno 1826). Převzato z JURMAN, Hynek, *V nejkrásnějším údolí na světě, Štěpánov nad Svratkou 2014*. Dole výřez z indikační skici, který zachycuje situaci kolem kostela. Tvar parcely patrně souhlasí se zaniklým průběhem ohradní zdi. Zvonice by tak v tomto případě byla svou hmotou zatažena dovnitř vymezeného areálu, zdroj: MZA, indikační skici, datum mapování 1826, identifikátor: MOR253118260, signatura 2531

Pozoruhodný tvar vykazuje parcela, na níž je roku 1826 na mapách stabilního katastru zanesen kostel i volně stojící věž (obr. 6). Podle částečně dochované ohradní zdi se jedná o prostor původně vymezený kamennou zdí, uzavírající kolem kostela nepravidelný ovál, protažený výrazněji k severu k nároží věže. Věž však neobsahovala průjezd přízemím, který byl jinak u zvoníc zapojených do ohrazení hřbitova běžný. Mapy stabilního katastru ohradní zeď nezobrazují, nicméně v terénu lze její průběh rozpoznat, na východní straně jej respektuje dům čp. 21 (hmotu zidky hypoteticky dřívější škola dosud integruje v rozsahu jihozápadní obvodové linie) a hospodářské přístavky domu čp. 22. Na jihu je rozsah ohradní zdi dochován podstatně lépe, ačkoli její stavební vývoj je složitější a stávající konstrukce představují vesměs výsledek pozdějších úprav. Zcela zanikl průběh ohrazení areálu na západě a na severní straně, kde její limit tvoří právě volně stojící věž.

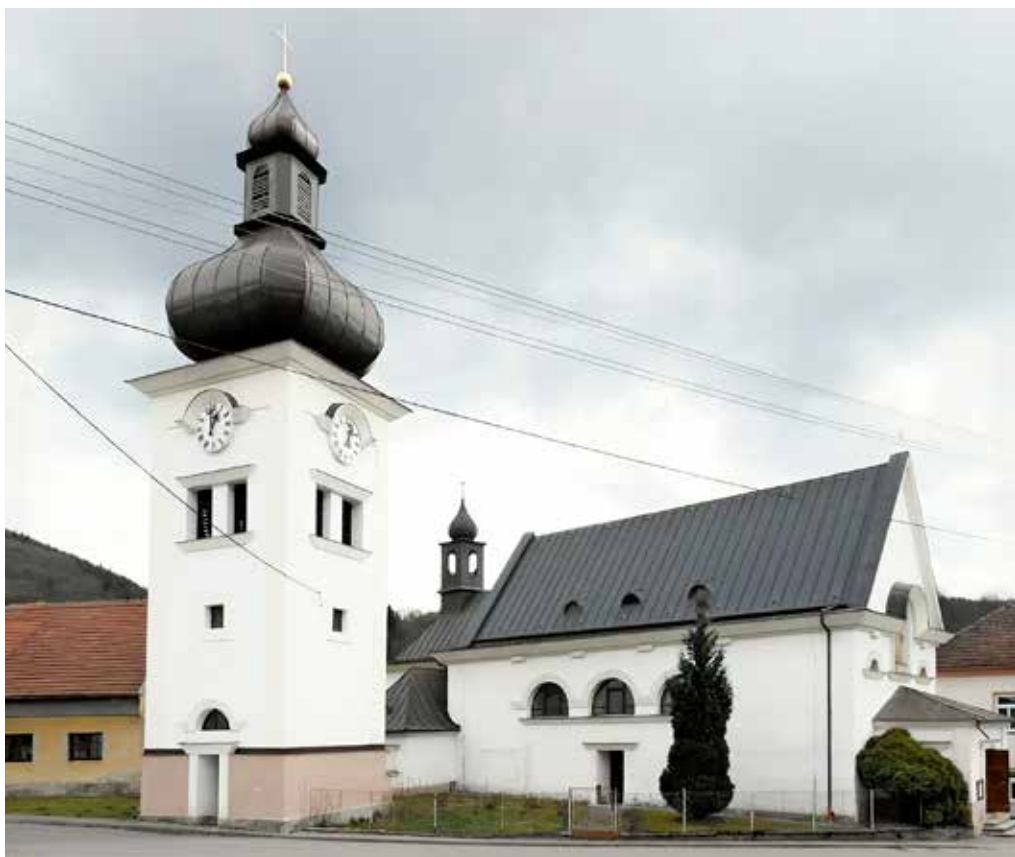
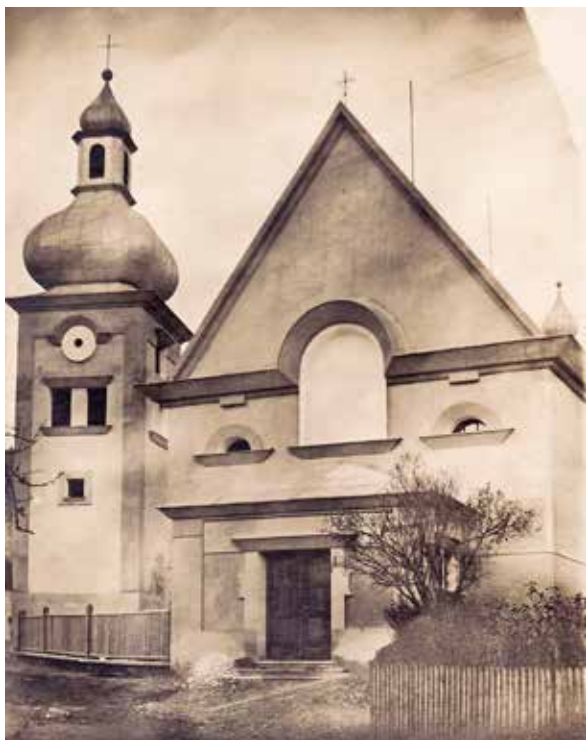
*Obr. 7. Štěpánov nad Svratkou. Nahoře celkový pohled od severozápadu na kostel sv. Petra a Pavla a dnes volně stojící zvonici, foto: autor, 2021. Dole snímek obnoveného kostela od západu, 20. léta 20. století, zdroj: archiv autora*

Hranol věže o rozměru zhruba 6 × 5,6 m a výšky zděné části cca 14 m byl podle dosavadní literatury postaven v 16. století<sup>42</sup> (jeden z nejstarších zvonů nesl údajně letopočet 1535).<sup>43</sup> Zvonice (obr. 4, 7 a 18) dnes sestává ze čtyř podlaží a krovu/báně. Věž je tvořena historickým zdíven (lomovým kamenem, případně s příměsí cihel) do výše zvonového patra, tedy cca 9 m nad zemí. Po barokní přestavbě (obr. 16 a 4) se věž zachovala v podobě, kdy patra pod zvonovým podlažím prolamovala pouze úzká, asymetricky posazená okénka, nepochybně reagující na průběh schodiště. Zvonové patro osvětloval na každé straně pouze jeden půlkruhově završený otvor, pod nímž se nacházely hodiny. Tento charakter věže je zachycen na nejstarším vyobrazení Štěpánova z roku 1817 (obr. 13). Věž kromě osudného roku 1917 shořela i v roce 1871.<sup>44</sup> Stávající zvony pochází z roku 1948 a spočívají na kovové konstrukci. Věž není postavena na pravidelném půdorysu: tři její strany vykazují zhruba podobné délkové rozměry, zatímco západní stěna je výrazněji kratší.

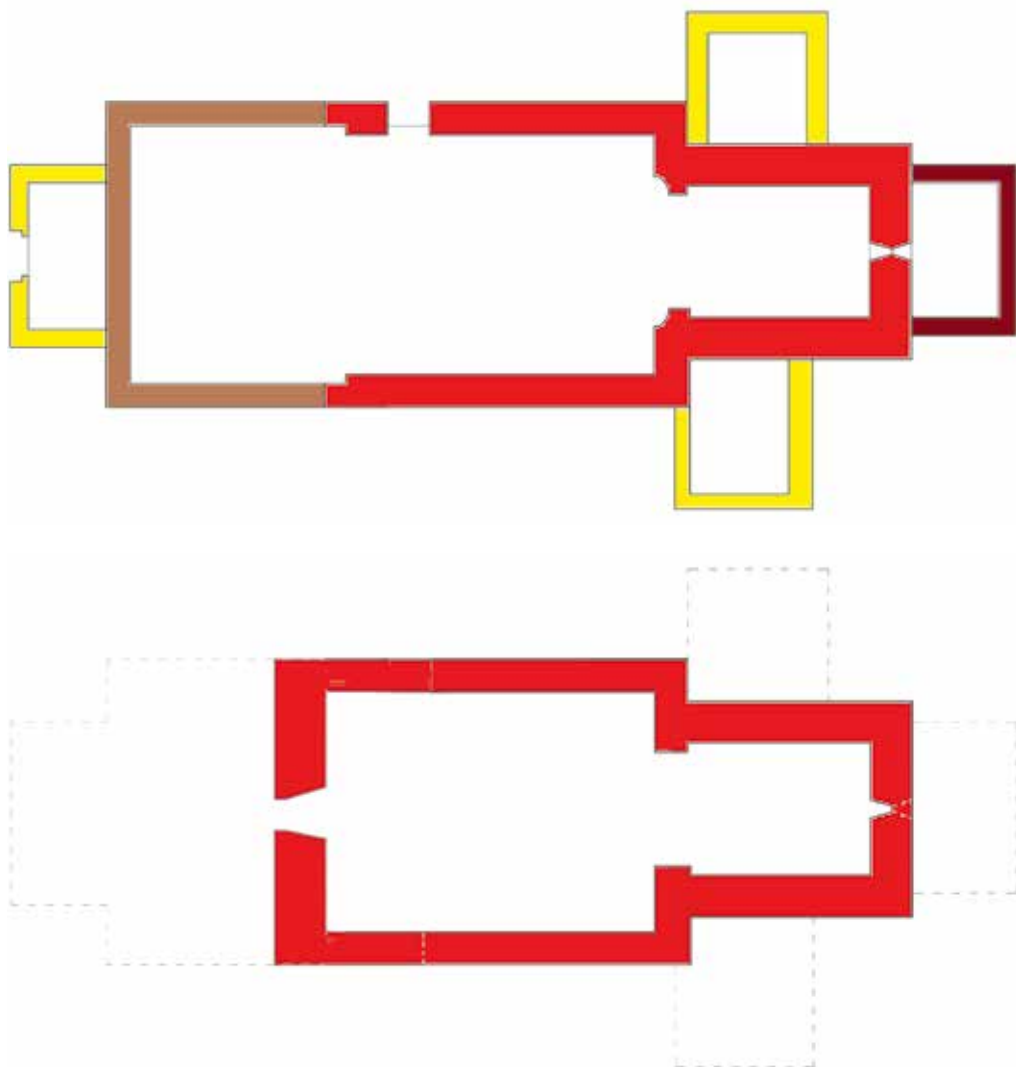
Obr. 8. Štěpánov nad Svratkou, kostel. Nahoře zjednodušený půdorys kostela v úrovni vstupu s rozlišenými etapami stavebního vývoje: červeně gotické zdivo, světle hnědou raně barokní prodloužení lodě, tmavě hnědou přístavba sakristie, žlutě konstrukce z dvacátých let 20. století. Dole rekonstrukce původní dispozice kostela z období druhé poloviny 13. století, zaměření a kresba: autor

Původní kostel, v dnešní podobě formovaný několika významnými přestavbami, sestával z obdélné lodi (o půdorysu vnějších proporcí 13 × 10,5 m) a odsazeného kvadratického presbytáře (7,5 × 7 m, obráz. 8) bez opěráků. Vítězný oblouk tvoří prostý výřez zdi a jeho světlá šířka je menší než šířka kněžiště (obráz. 9). Půlkruhový vítězný oblouk nepředstavuje původní formu, pochází z mladších přestaveb a jeho současná podoba byla tvarově dokončena až v letech 1923–1924. Vrcholnice vítězného oblouku navazuje na navýšené obvodové zdivo kostela, které datujeme do téhož období (společně se stávajícími termálními okny lodi a oválnými okny presbytáře). Stávající klenba presbyteria pochází až z barokní éry a nahradila pravděpodobně starší klenbu, po níž ale nezůstaly zachovány žádné hmatatelné stopy. Pouze nepřímo na její existenci poukazuje mocnost zdiva, dosahující téměř 1,4 m, a přibližně čtvercový tvar presbytáře, vhodný například pro křížové klenby. Tloušťka zdi lodi se pohybuje v podobných dimenzích kolem 1,3 m.<sup>31</sup> Shoda mocnosti obvodového zdiva lodi a kněžiště poukazuje na časově shodný vznik obou konstrukcí a značná šířka zdi dokládá středověký původ stavby. Východní závěr presbytáře tvořila rovná zeď s osově umístěným půlkruhově završeným okénkem a trojúhelným východním štítem, podepřeným v patě kamenickými články (in situ se dochoval jen jediný na jižní straně presbytáře, obráz. 10). Tato kamenná konzola, nasazená do zdiva ve výšce 5 m nad terénem, tvořila základnu pod původní patou štítu a má vnější zakončení profilované obloukově podkrouženým zhlavím se zkosenými hranami. Forma zakončení konzoly je značně obecná bez možnosti přesnějšího časového vročení (v úvahu připadá široké časové období celého středověku od 13. do 16. století). Jedná se

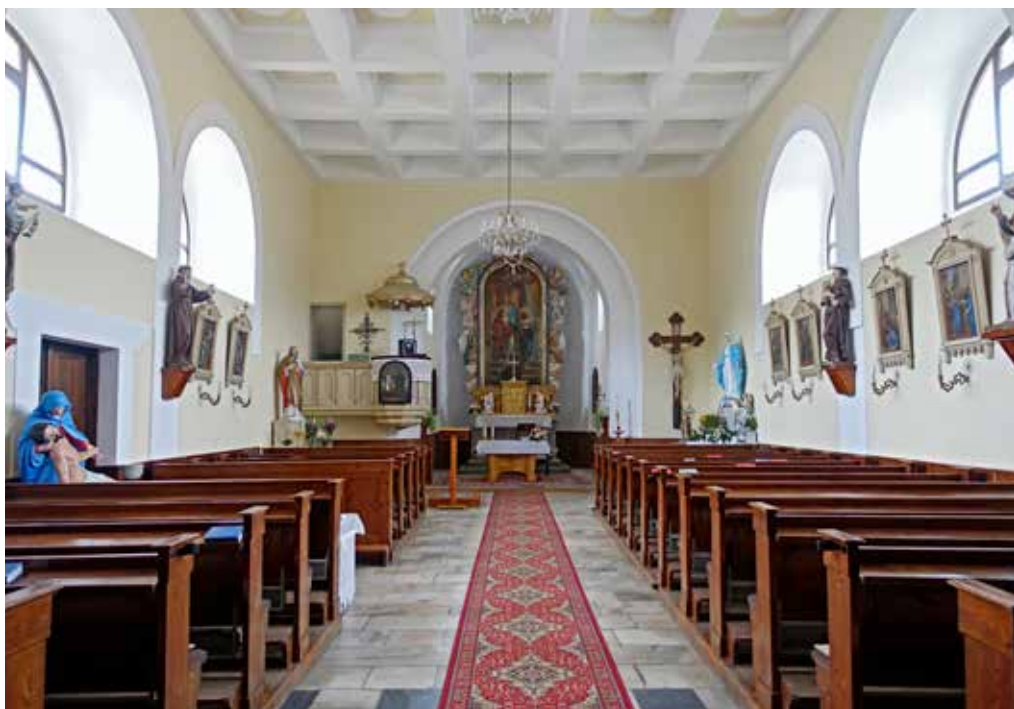
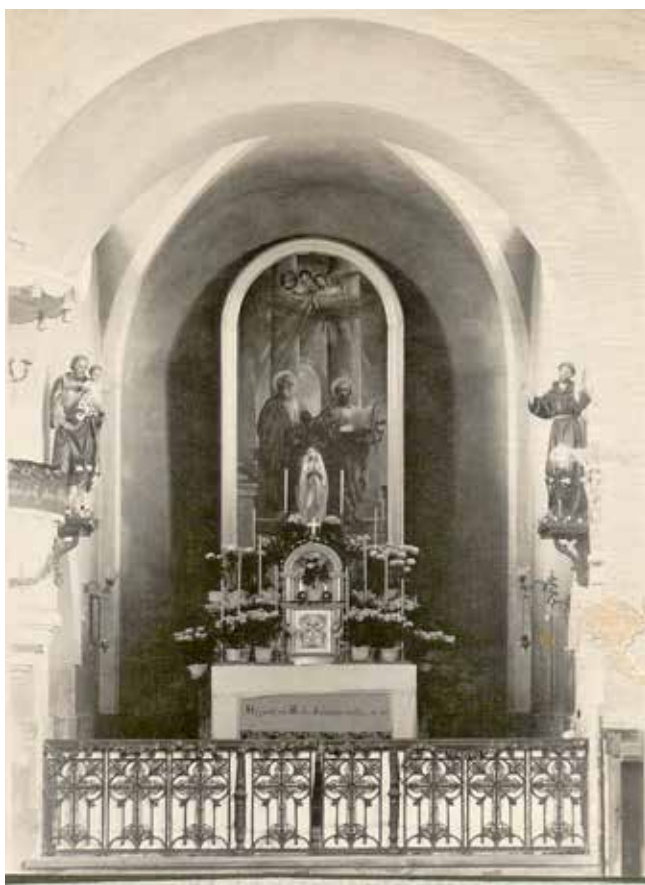
Obr. 9. Štěpánov nad Svratkou, kostel. Nahoře pohled od západu do interiéru kostela, foto: autor, 2023. Dole fotografie zachycující presbytář v době před rokem 1917, zdroj: archiv autora, kolem roku 1900

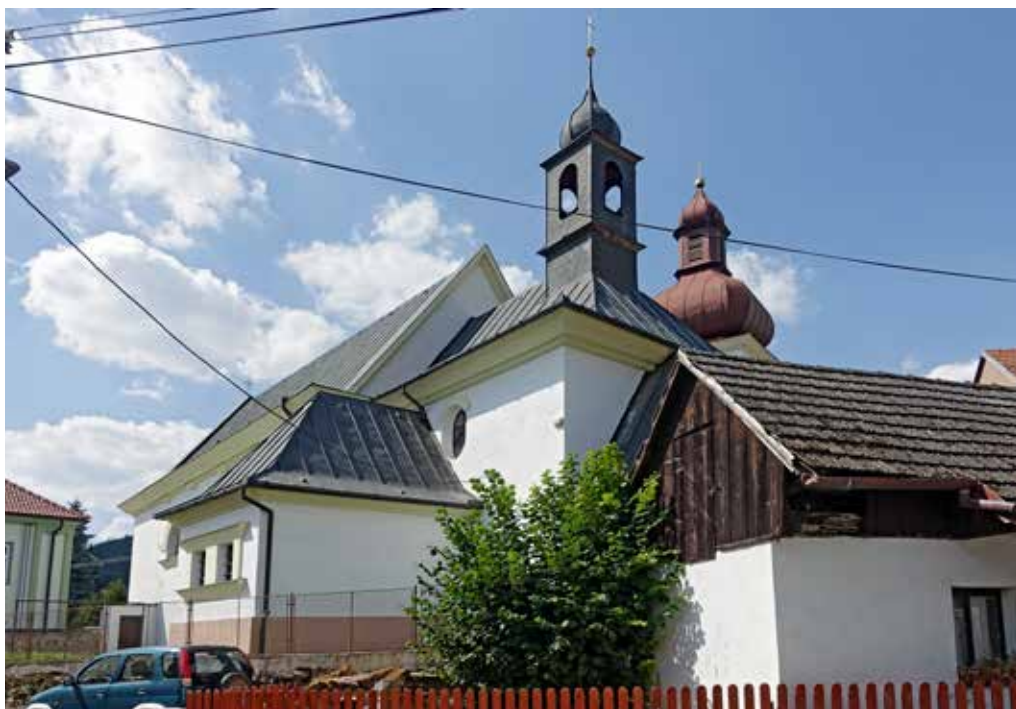
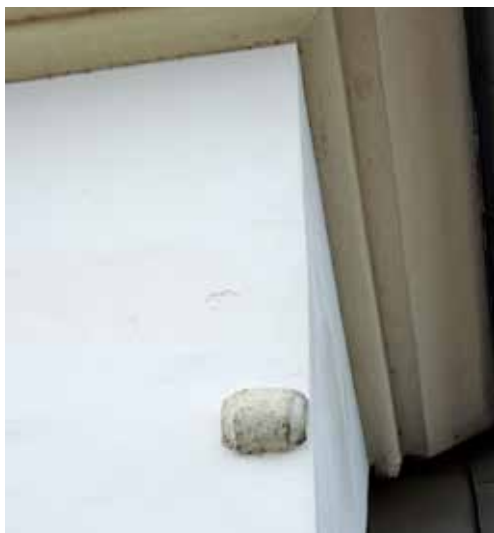
Obr. 10. Štěpánov nad Svratkou, kostel. Nahoře pohled od jihovýchodu na presbytář a sakristii kostela. Na nároží kněžiště je patrná dochovaná pateční konzola původního štítu, foto: autor, 2023. Dole detail konzoly, foto: autor, 2023

Do této doby nejpravděpodobněji spadá i výše zmíněná konzola pod patou východního štítu presbytáře. Protože však v průběhu jeho vývoje došlo k nadezdění hmoty kostela o 2,5 m, podle nejstaršího vyobrazení městečka Štěpánova (z roku 1817, srov. obr. 11) nejpozději v době barokní přestavby, ocitla se původní konzola „nelogicky“ hluboko pod stávající korunní římsou. Její poloha 5 m nad terénem označuje výšku obvodového zdiva původní hmoty presbyteria i lodě (předpokládáme, že historicky doložená výšková korelace představuje původní řešení vztahu korun zdiv obou částí kostela). Poměrně nízká výška vesměs odpovídá i výškovému vzepětí původního rozsahu švařecké kaple.

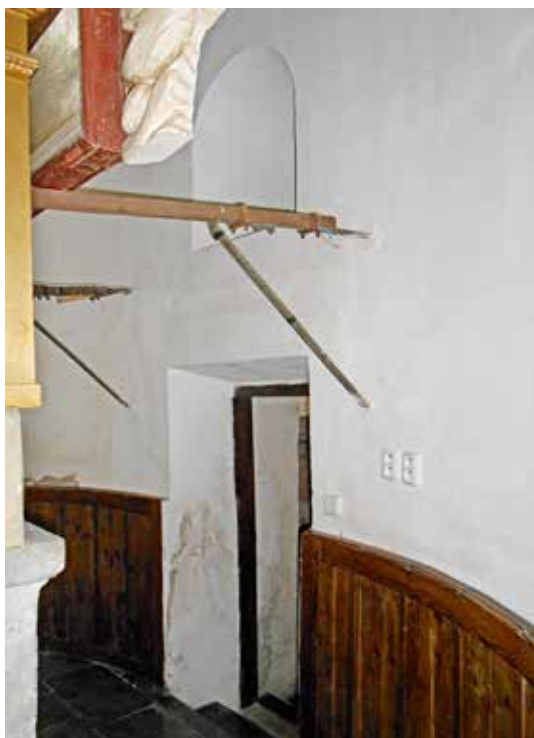
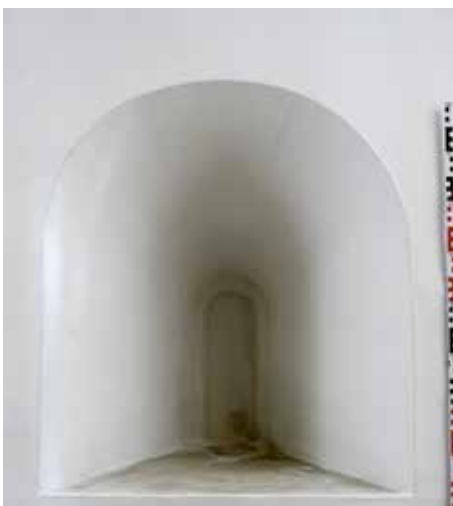
Obr. 11. Štěpánov nad Svratkou, kostel. Pohled od jihu do prostoru za hlavním oltářem. Nad barokním průchodem do sakristie se nachází pozůstatek půlkruhem sklenutého okénka v ose stavby, foto: autor, 2023. Vpravo čelní záběr zmíněného okénka, foto: autor, 2023

Pozdně románskému stáří štěpánovského kostela tak nasvědčuje pouze jediný známý autentický středověký otvor, totiž již výše uvedené okénko v ose presbytáře (obr. 11). Jedná se tedy o půlkruhem sklenuté okénko, tentýž tvar nadpraží vymezuje i obě jeho nálevkovitě rozevřené niky. Stávající maximální šířkový rozměr niky okénka činí 70 cm stejně jako u obdobných oken nedaleké hornické kaple ve Švařci. Podle našeho názoru nelze takto všeobecnou formu okenního otvoru jednoznačně vřadit do počátku 13. století,<sup>35</sup> neboť u venkovských kostelů se půlkruhové záklenky okenních nik drží ještě během druhé poloviny 13. století<sup>36</sup> a tento obecný tvar okénka nevylučuje formálně ani časové vřazení do 14.–16. století. Spodní část okénka je nepochybně přezděna v souvislosti s prolomením osového vstupu do barokní sakristie. Ostění průzoru okénka v jeho interiérové partii je tvořeno cihlami včetně spodní části špalet. Vlastní ostění průzoru je nadto tvarováno pouze v novodobé omítce. To znamená, že během poslední významné přestavby v letech 1923–1924 bylo okénko dotvořeno. Skepse vůči jeho podobě však není na místě. Nejedná se o domnělý programový historismus dvacátého století, ale o novodobou redakci staršího tvaru, neboť z vnější strany východní zdi presbytáře je okénko zazděné lícovanou zádívkou, která dokládá půlkruhový záklenek niky okna, případně jen jemně zalomený. Trhlina nad nadpražím pak odhaluje z lomového kamene vyzděný záklenek. Celá situace z vnější strany kněžiště je dnes překryta krovem nad tzv. starou sakristií v ose stavby a je v současné době nepřístupná. Tvar okénka dokládají pouze fotografie, pořízené v době obnovy stříšky v roce 2000 (obr. 12). Půlkruhovou (či jemně zalomenou) konturu otvoru, resp. jeho vnější niky, lze tak považovat za doloženou. Okénko lze na základě toho formálně zařadit nejpravděpodobněji do doby po polovině 13. století a s tím i vznik kostela samotného (půlkruhová okénka pozdně románského stáří byla v roce 2022 objevena ve východní zdi nedaleké švařecké hornické kaple<sup>37</sup>).

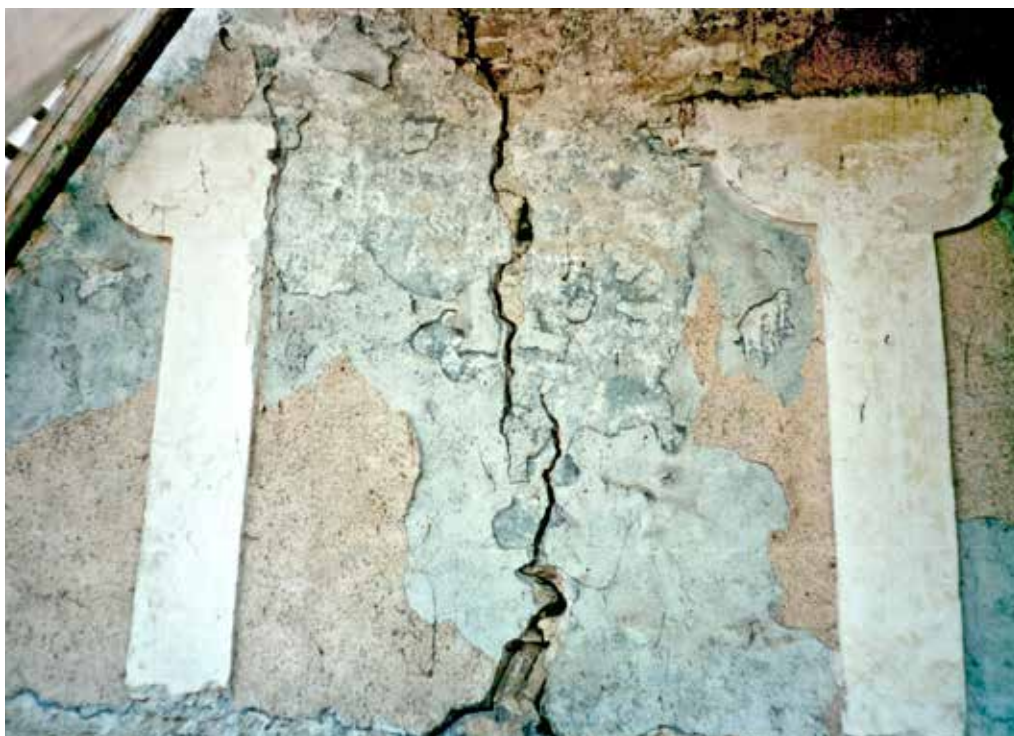
Obr. 12. Štěpánov nad Svratkou, kostel. Dvě fotografie z doby obnovy střechy kostela v roce 2000, zachycující vnější líc rovného závěru presbytáře v pohledu od východu, foto: L. Kinc. Nahoře zachycena raně barokní výzdoba, dole s patrným záklenkem původního okénka. Dole snímek z téhož směru, který zabírá celkovou konturu zazděného pozdně románského okénka. Částečně poškozená omítka odhaluje záklenek okénka, zděný z lomového kamene

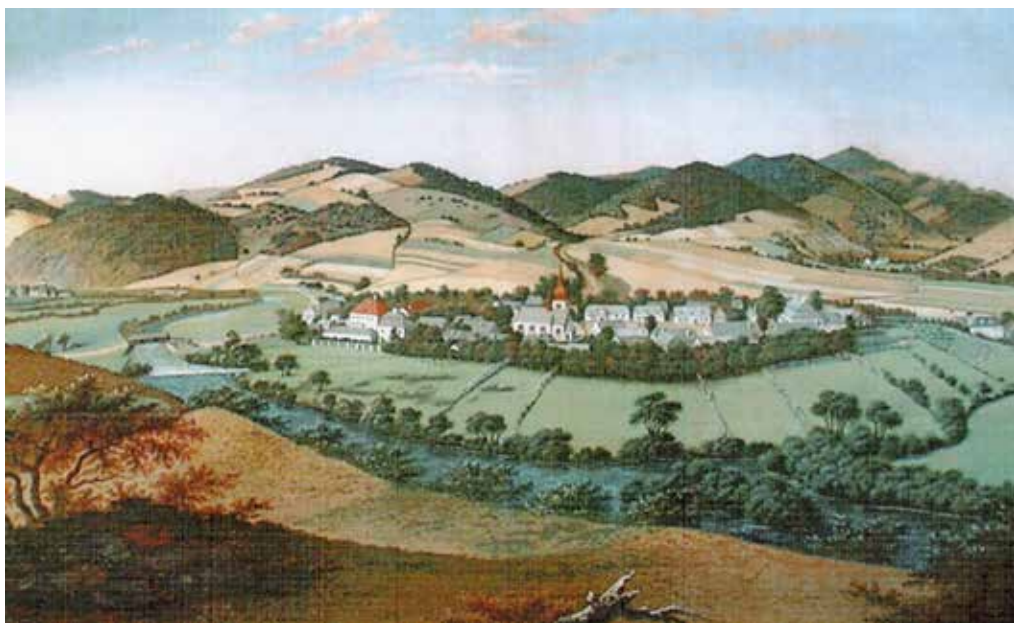
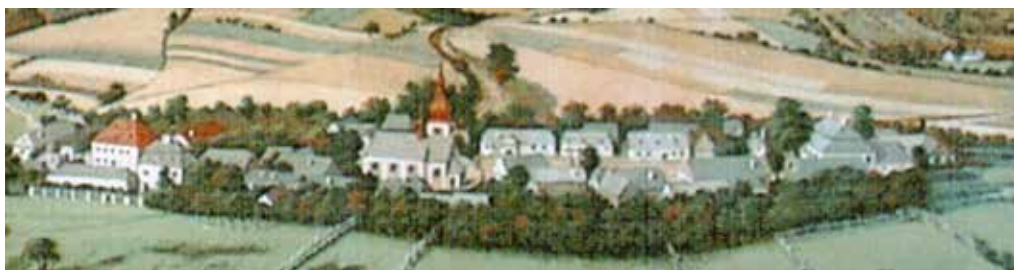
Obr. 13. Nejstarší vyobrazení městečka Štěpánova od J. Dittmana z roku 1817 od jihovýchodu. Převzato z JURMAN, Hynek, *V nejkrásnějším údolí na světě*, Štěpánov nad Svratkou 2014. Obraz se nachází v depozitáři SH Pernštejna. Dole výřez, který zachycuje městečko s kostelem

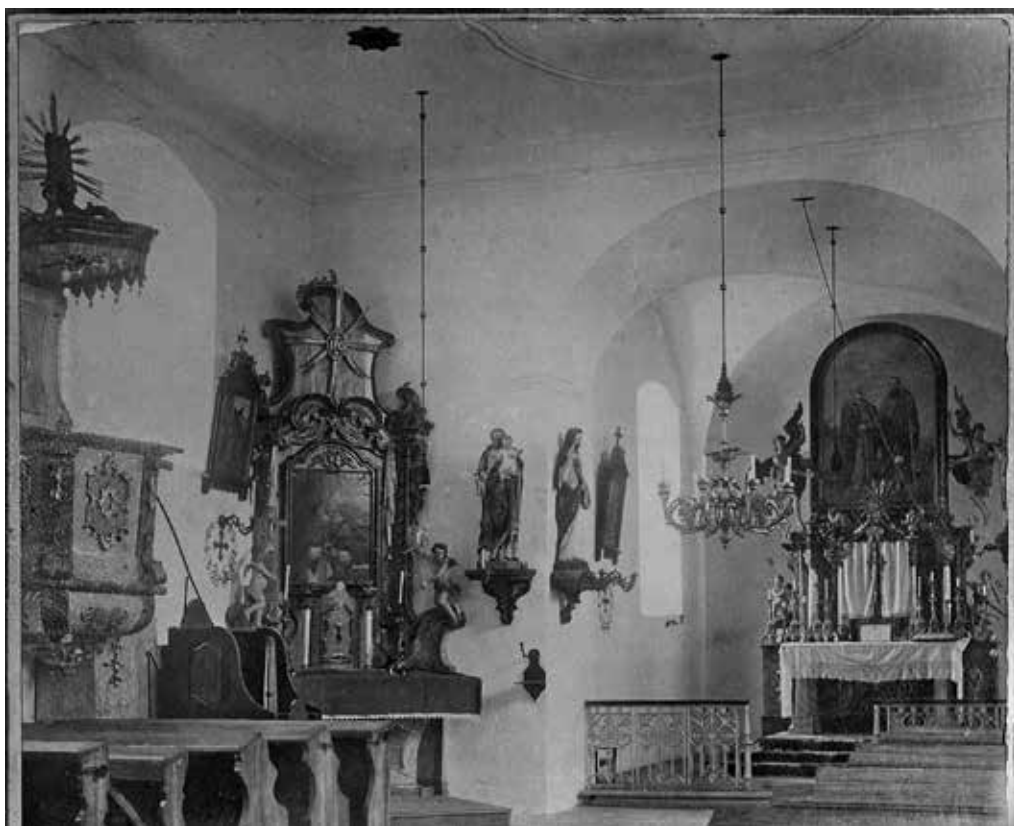
Obr. 14. Štěpánov nad Svratkou, kostel. Archivní fotografie (výřez z dobové pohlednice) z počátku 20. století (před rokem 1917), interiér kostela, zdroj: archiv autora

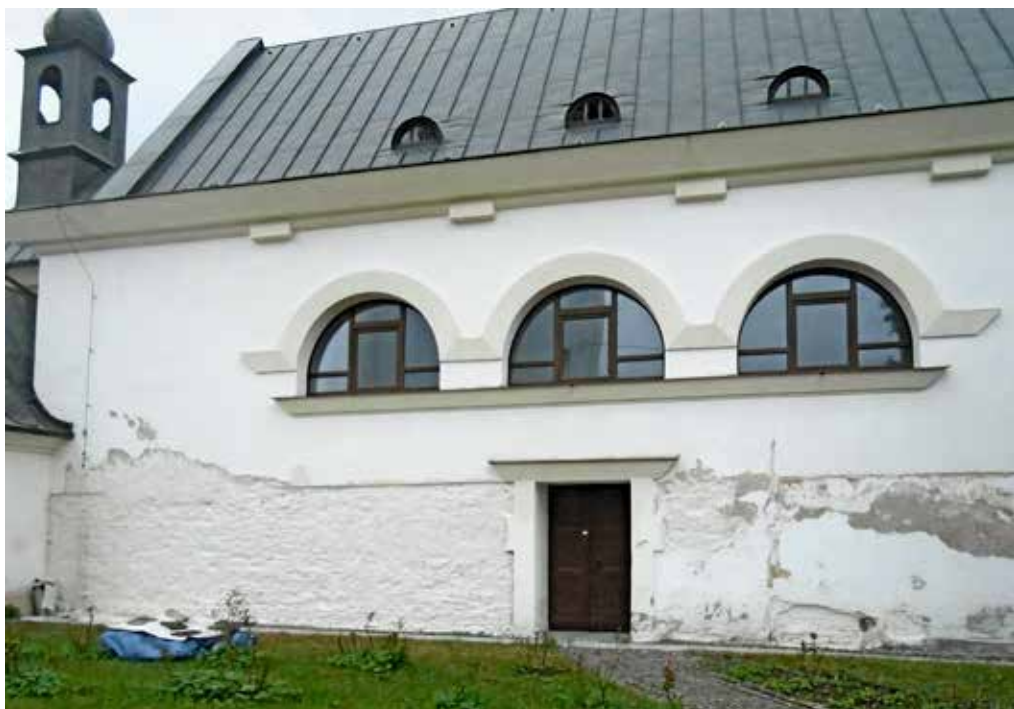
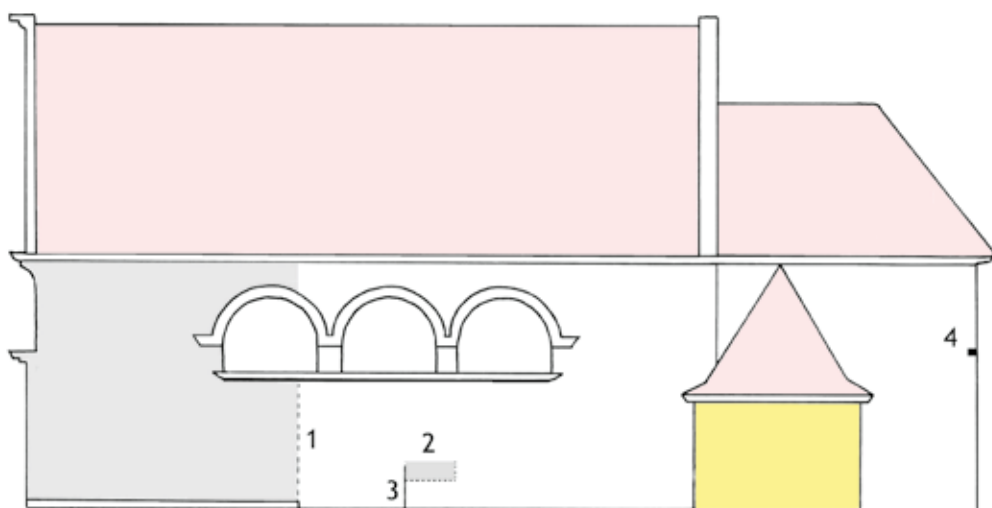
Obr. 15. Štěpánov nad Svratkou, kostel. Nahoře pohled na severní stranu lodi v době obnovy vnějších omítek, foto: autor, 2020. Dole schematická skica objevených spár na jižní straně (kresba autor): 1 – spára mezi původní částí lodi a jejím barokním prodloužením (vyneseno šedou barvou); 2 – hypotetický pozůstatek barokního okna; 3 – spára interpretovaná jako započatý jižní vstup; 4 – kamenná konzola pod patou východního štítu kněžiště. Žlutě zvýrazněna novodobá sakristie

Na severní straně lodi (obr. 15) se objevuje výrazná svislá trhlina v omítce signalizující napojení prodloužení lodi na středověký průběh zdiva. Trhlina se opět nachází pod první okenní osou od západu a označuje nastavení délky lodi o 7,5 m k západu.

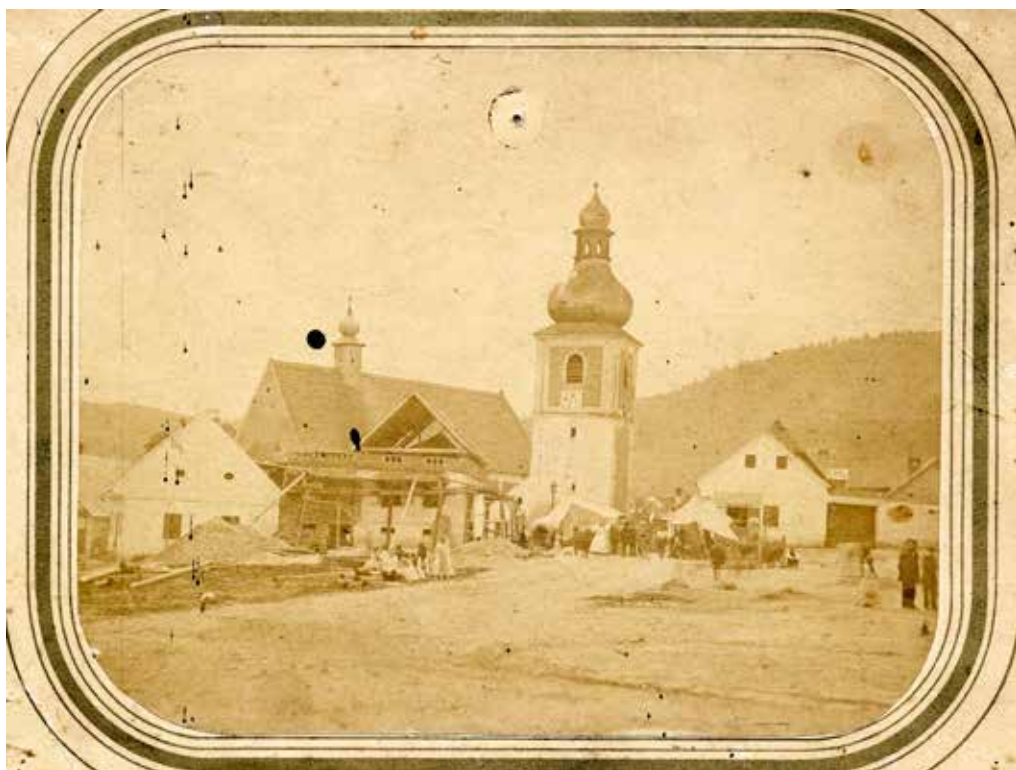
Obr. 16. Fotografie z roku 1879, pohled od severu z náměstí na věž a kostel v pozadí, zdroj: archiv Petra Skokana

Krov kostela a sanktusníku pochází až z doby obnovy po požáru v roce 1917. Hřeben střechy před požárem probíhal v jedné výškové úrovni nad lodí i presbytářem a východní štít téměř těsně pod jeho vrcholem osvětlovalo drobné okénko ve tvaru čtyřlístu (obr. 16), které má zjednodušenou kruhovou analogii v kostele sv. Michaela ve Vítochově. Archivní fotografie zachycují poměrně strmý sklon sedlové střechy, který by mohl odpovídat ještě středověkému řešení. Předěl kněžiště a lodi akcentovala sanktusová věžička. V současném stavu podkroví lze sledovat navýšení obvodových zdí klasickými plnými cihlami. Klenba kněžiště je vyzděna rovněž z cihel a zpevněna rubovými zděnými pásy.

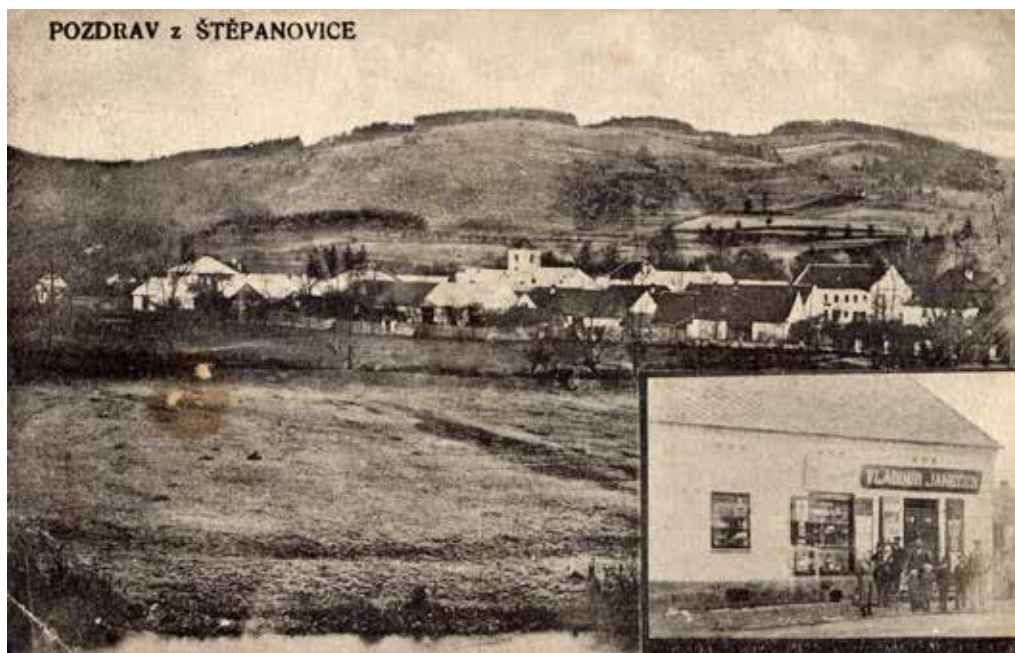
Obr. 17. Dobová pohlednice Štěpánova z 20. let 20. století. Pohled od jihozápadu, zcela vpravo dům čp. 9 s mansardovou střechou. I přes sníženou kvalitu záběru je možné pozorovat provizorní zastřešení štěpánovské zvonice. Nad kostelem není střecha patrná, zdroj: archiv Petra Skokana

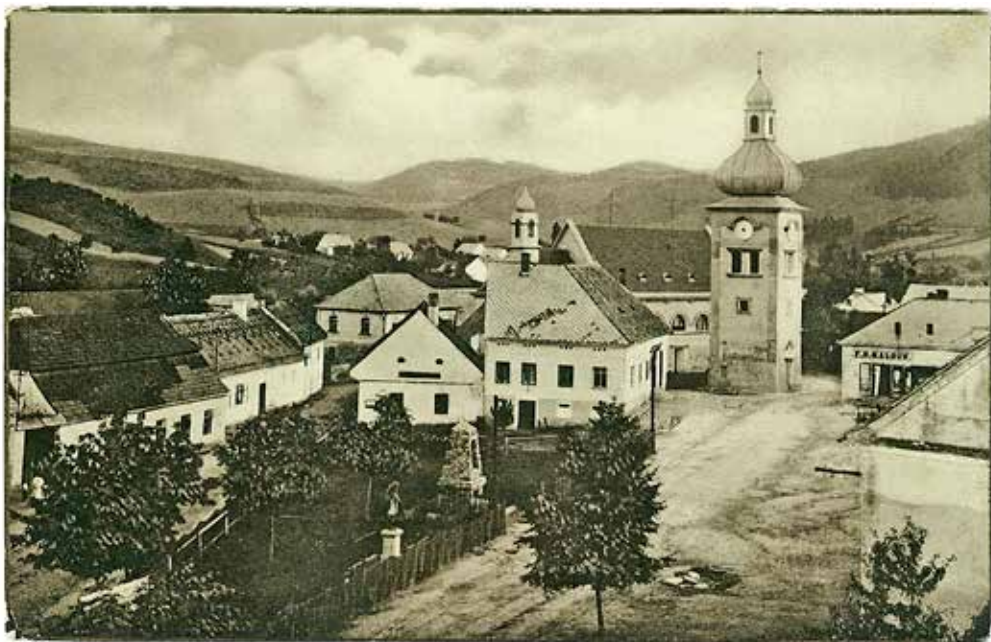
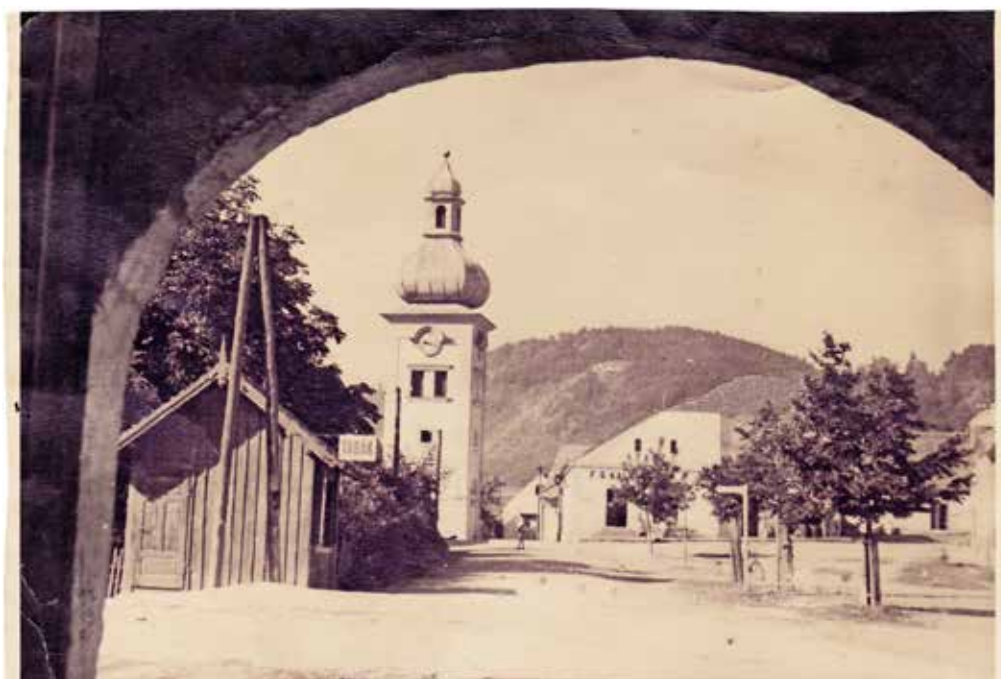
*Obr. 18. Štěpánov nad Svratkou. Nahoře dobová pohlednice z 20. let 20. století s již obnoveným kostelem a zvonici, zdroj: archiv autora. Dole průhled kulisovou branou u domu čp. 9 do štěpánovského náměstí (od západu) zhruba ze třicátých či čtyřicátých let 20. století, zdroj: archiv autora*

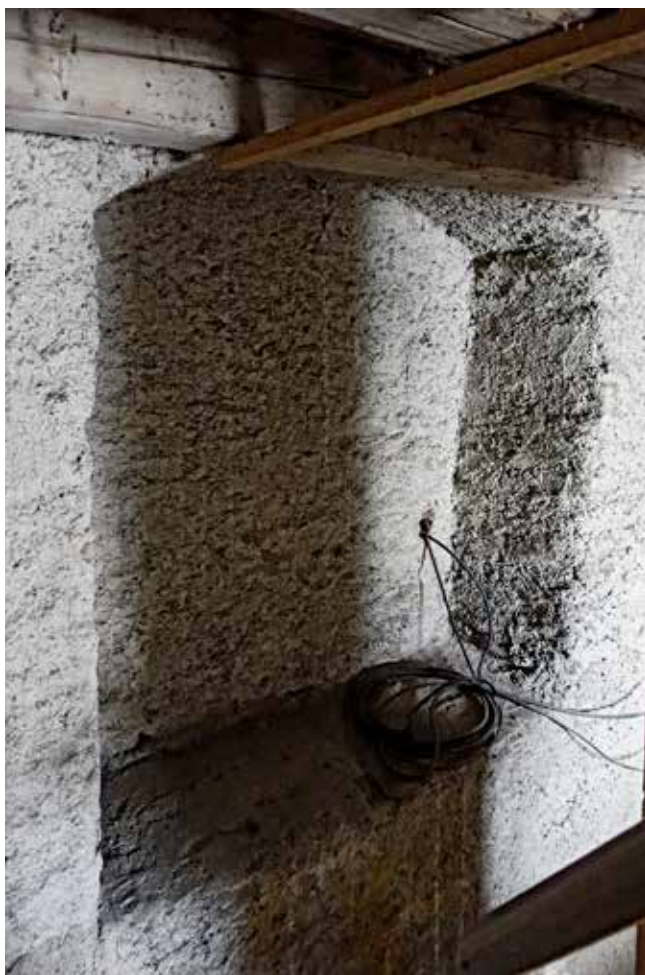
Obr. 19. Štěpánov nad Svratkou, věž. Pohled od severovýchodu na původní zazděný vstup do 1. patra věže, foto: autor, 2020

V jižní zdi (směrem ke kostelu) se nachází **rozměrná nika** (obr. 19), původní vstup do někdejšího prvního patra (po přepatrování dnes součást přízemí), druhotně zazděný cihlami (patrně v souvislosti s výstavbou márnice v 19. století). Otvor se nenachází v ose zdi, od obou vnitřních nároží je vzdálen 75 cm (východní část) a 90 cm (západní část), čímž snad reaguje na dřevěné schodiště do druhého patra, pro které vytváří prostor.

Šířka otvoru dosahuje 157 cm, výška po nejvyšší bod segmentového záklenku 185 cm. Záklenek je budován z plochého lomového kamene, který představuje organickou součást zdiva. K záklenku je přisazen stropní trám současného přízemí, který dokládá, že interiér patra věže nebyl původně omítnutý oproti přízemí (zdivo při stropním trámu je režné, beze stop po úpravě, trám není původní součástí interiéru ani řešení původního rozvrhu patrování věže). Podlaha otvoru se nachází cca 210 cm nad stávající podlahou přízemí. Nepochybně se jedná o původní směr přístupu do věže z prostoru někdejšího hřbitova. Zmíněnému vstupnímu otvoru by nakonec odpovídala přítomnost **čtyř odříznutých trámů v rozích** cca 171–175 cm nad podlahou (obr. 20), které vynášely podlahu patra věže (vzhledem k vzdálenosti 20 cm horního okraje trámů od podlahy zazděného otvoru mohlo jít o povalovou podlahu z mohutnějších trámů). Ponechané zazděné úseky dubových trámů (profil cca 17 × 18 cm) vykazují rovnoběžný průběh s uvažovanou osou vstupu do věže. Pravděpodobně tedy vynášely předsazenou venkovní podestu, dostupnou po schodišti či jiným způsobem. Trám v jihovýchodním koutu přízemí je orientován zešikma vůči zdivu. Smýcení stromů pro výrobu trámů je dendrochronologicky datováno do let 1542/43.<sup>45</sup>
