# Štěpánov nad Svratkou (okr. Žďár nad Sázavou) – nástin stavebního vývoje církevních staveb (kostel, zvonice, fara)

## Štěpánov nad Svratkou (Žďár nad Sázavou District) – Outline of the Building Developments of Church Buildings (church, belfry, rectory)

Jan Večeřa

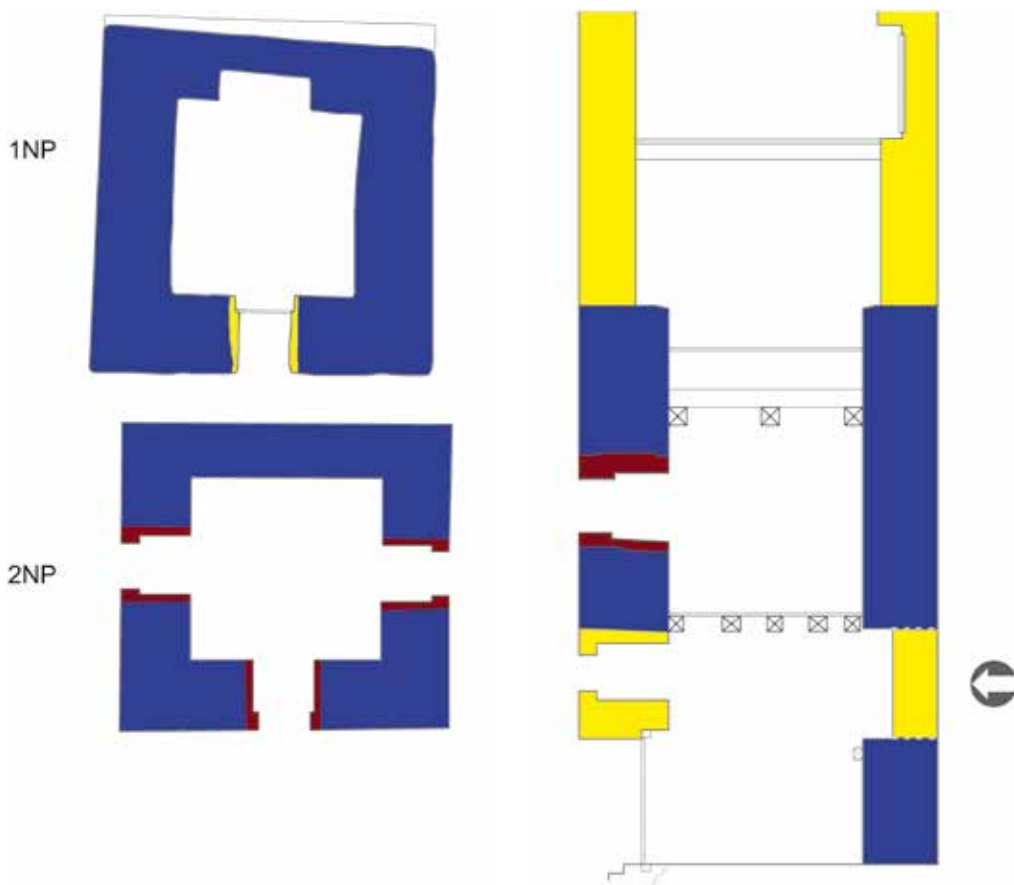
Obr. 20. Štěpánov nad Svratkou, věž. Stavební vývoj zvonice: modře konstrukce ze 16. století, tmavě hnědou z doby okolo poloviny 18. století, žlutě novodobě z dvacátých let 20. století (zaměření a kresba: autor). Vlevo půdorys přízemí a prvního patra. Vpravo řez S–J, šipkou označen původní vstup do věže, pod ním se nachází pozůstatek zazděného dendrochronologicky datovaného trámu

Kolem poloviny 16. století (někdy po roce 1540) vyrostla poblíž kostela zvonice doplněná o fortifikační, refugiální, pozorovací či tezaurační funkci. Době vzniku věže v 16. století odpovídá lomové kamenné zdivo (použité například i v případě čp. 9) s maximální tloušťkou přibližně 140 cm, které se směrem vzhůru kónicky zužuje (do výše cca 9 m). Určení stáří kamenné části stavby se opírá zejména o dendrochronologické datování originálních dubových trámů mezi přízemím a patrem věže. Primární součástí věže byla i šterbinovitá okénka, která nepochybně reagovala na pozici schodiště a potřeby interiéru (mladší otvory jsou vůči ploše fasády symetrické). Tmavé přízemí bylo přístupné patrně jen z prvního patra otvorem v uvažované klenbě, po níž zůstaly sporé otisky na vnitřním líci věže. Důležitost prostoru přízemí vykresluje i interiérová omítka, líčená vápnem, přičemž první patro omítnuto nebylo. Zásyp nad klenbou byl doplněn dubovými podlahovými trámy vetknutými v době výstavby do severní a jižní zdi věže. Nad temným přízemím, vysokým cca 170 cm, se nacházelo komunikační podlaží (2NP) se vstupem od kostela, vyvýšeným asi 2 m nad stávající terén. Toto podlaží osvětlovalo minimálně od východu a severu šterbinové okénko doplňující naši představu o alespoň částečném pevnostním poslání věže. Nad vstupním patrem se pak nacházelo ještě další podlaží (3NP) osvětlené poněkud rozměrnějším okénkem (opět alespoň na východní straně), posazeným nevysoko pod korunu kamenné hmoty věže, přičemž se zdá, že toto třetí podlaží bylo v době barokní přestavby částečně sneseno. Podobu dalšího původního patra (pater) neznáme. Dochované zdroje (zejména ikonografické povahy) svědčí až o podobě věže po barokní přestavbě v 18. století.

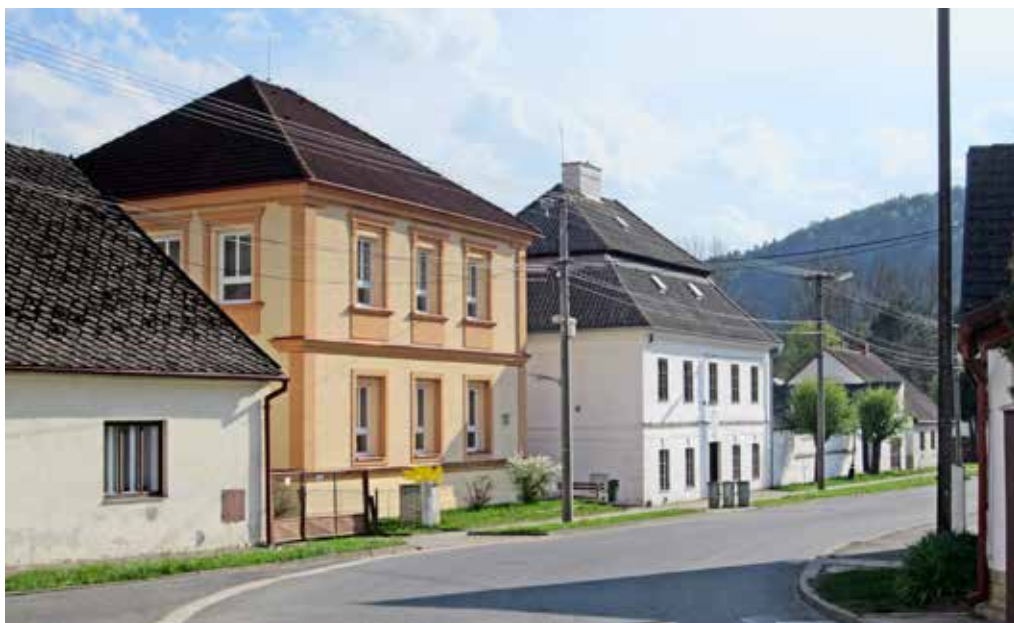
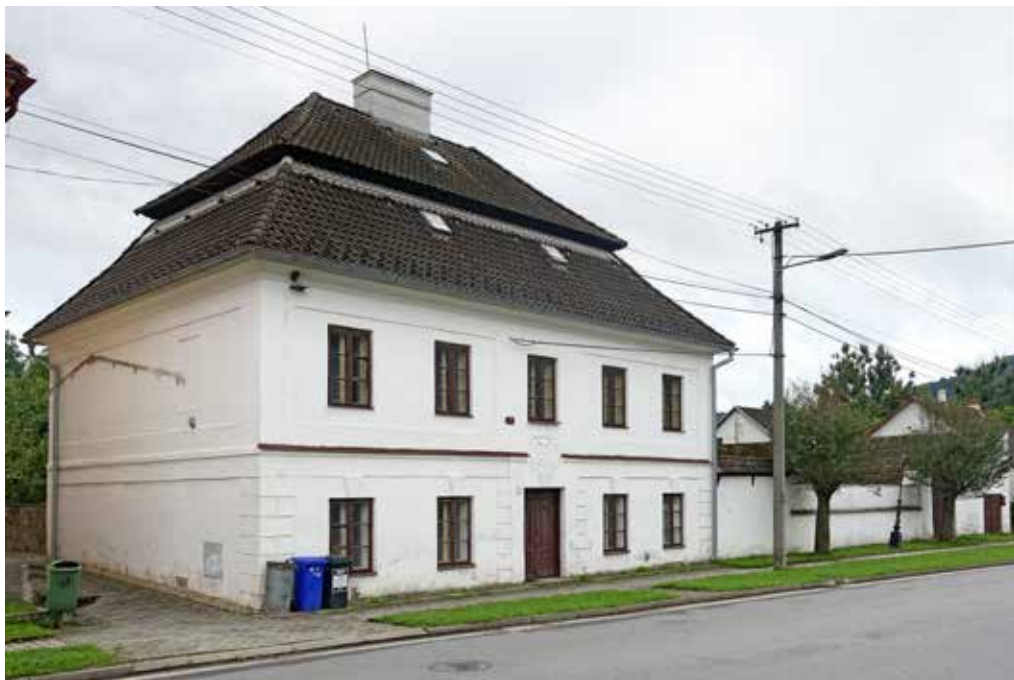
Obr. 21. Štěpánov nad Svratkou, fara. Nahoře průhled dvouřadou zástavbou, navazující na jihozápadní kout náměstí, foto: autor, 2015. Dole objekt fary od severovýchodu, foto: autor, 2015

Budova fary (obr. 21) se nachází v jižní frontě zástavby návesové dvouřadé vsi, ukončené na východě budovou kostela, západní strana byla otevřená vůči několika tahům historických komunikací.

Dvoupodlažní budova se do veřejného prostoru obrací pětiosým průčelím, v ose přízemí je prolomen hlavní vstup. Všechny otvory jsou z exteriéru zakončené rovným nadpražím. Fasáda přízemí je plasticky členěna, a to nárožní bosáží do výše lizény probíhající pod kordonovou římsou, supraporty pak tvoří plasticky zdůrazněný klenák. Obě podlaží odděluje kordonová římsa, první patro je rámováno lizénami, stejně tak i zbývající tři průčelí, byť zjednodušenou formou. Nad hlavním vstupem z veřejného prostoru se nachází reliéfní erb, který patřil hrabatům ze Stockhammeru, jimž pernštejnské

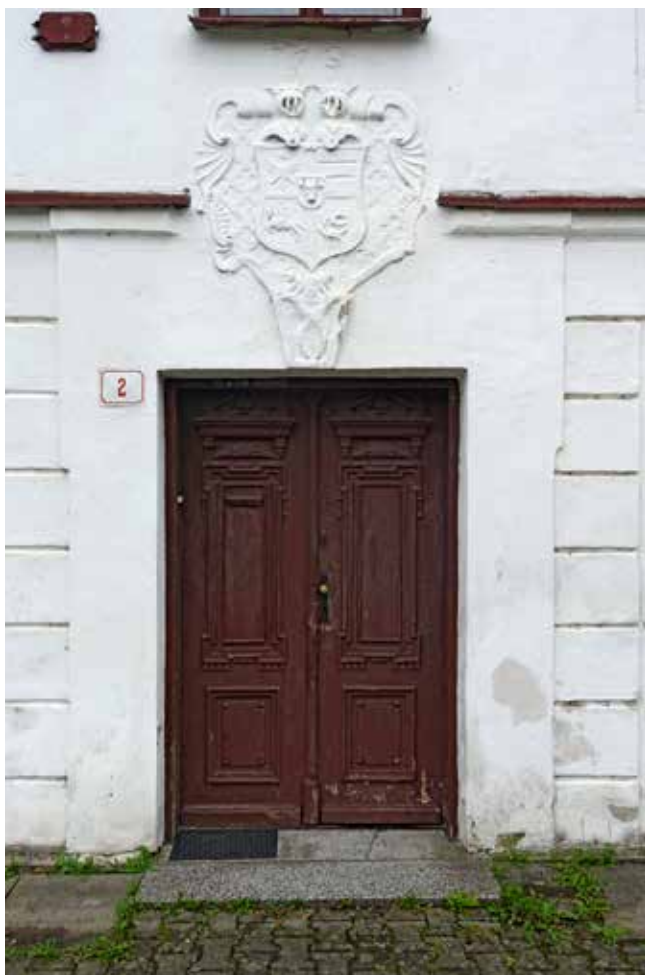
Obr. 22. Štěpánov nad Svratkou, fara. Detail štukového erbu nad vstupními dveřmi, foto: autor, 2021

panství od počátku 18. století patřilo (obr. 22). V roce 1710 zakoupil panství Pernštejn rytíř František Stockhammer († 1721). Stockhammerové vlastnili panství do roku 1793, kdy zemřel Josef Stockhammer.

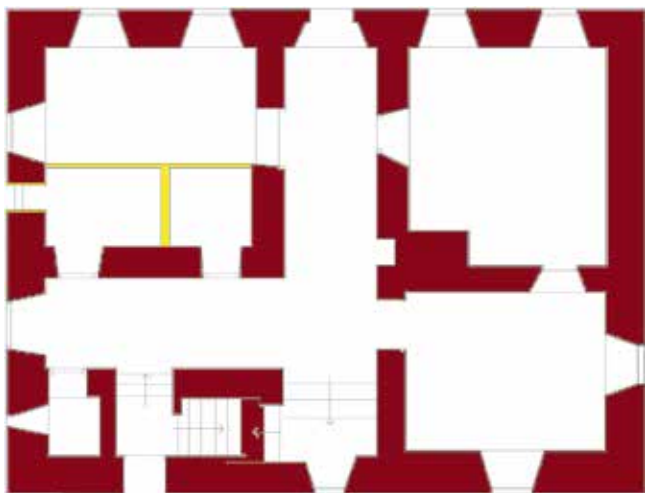
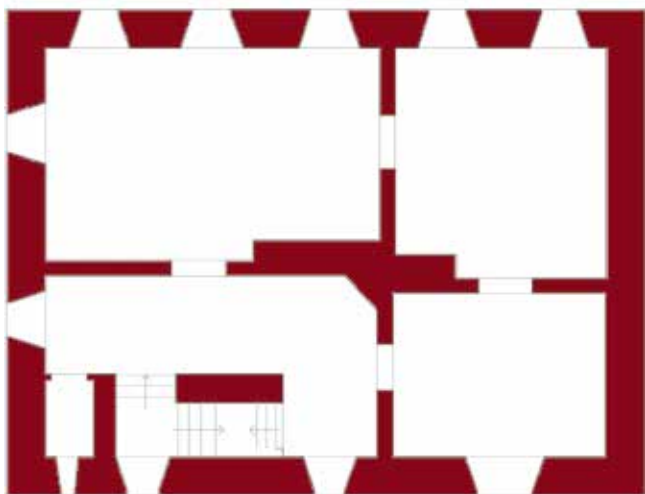
Obr. 23. Štěpánov nad Svratkou, fara. Stavební vývoj fary: tmavě hnědou barokní konstrukce, žlutou novodobé zásahy 20. století (zaměření a kresba: autor). Nahoře půdorys přízemí, dole první patro

Přízemí fary (obr. 23) je téměř kompletně zaklenuto klenbami s pětibokými výsečemi. Rozměry oken potvrzují výstavbu dle jednotného plánu. Komunikačním prvkem je osová chodba, v zadní části dispozice tvořící nástup na schodiště. Chodba se před schodištěm do patra lomí a dvěma původními dveřními otvory ústí do farní zahrady a na dvorek, ohraničený hospodářskými budovami a ohradní zdí se dvěma vjezdovými vraty (vjezd blíže faře je zazděný a byl původně klenutý). V drobné jihozápadní prostře přízemí se dnes nachází záchod, tutéž polohu má záchod i v patře prvním. Veškerá okna směřující na východ jsou zazděna, snad v souvislosti s výstavbou nové školní budovy v letech 1884–1886 (dnešní čp. 21). Krov je mansardový, zavětrovaný ondrejskými kříži. Střešní plášť prolamuje široký komín. Jedlové trámy pro stavbu krovu byly smýceny v roce 1758/59.
